**ANALIZA TEHNIČNEGA STANJA NAPRAV ZA  
NANOS FITOFARMACEVTSKIH SREDSTEV NA  
OBMOČJU JUGOVZHODNE SLOVENIJE**

MAGISTRSKO DELO

Ljubljana, 2016

**ANALIZING THE TECHNICAL CONDITIONS OF PESTICIDE  
APPLYING EQUIPMENT ON AREA OF SOUTHEAST SLOVENIA**

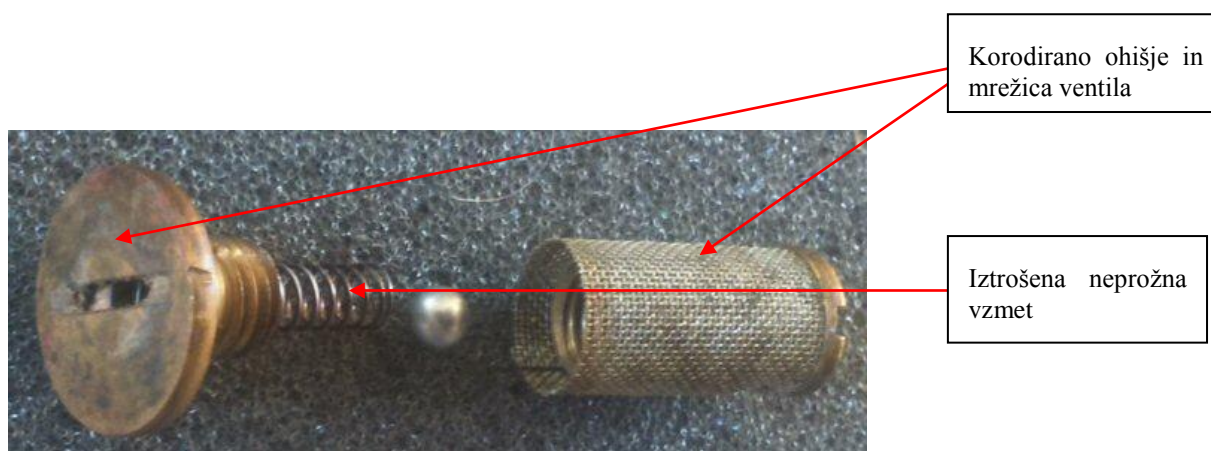
Slika 34: Neustrezen protikapni mehanizem – ventilski  
Figure 34: Inappropriate anti drip – valve type

Na ustju ventilskega vložka se vidi korozija, ki se lušči in posledično povzroča težave pri tesnjenju. Na kovinski kroglici so obloge, ki tudi ovirajo tesnjenje (slika 34).

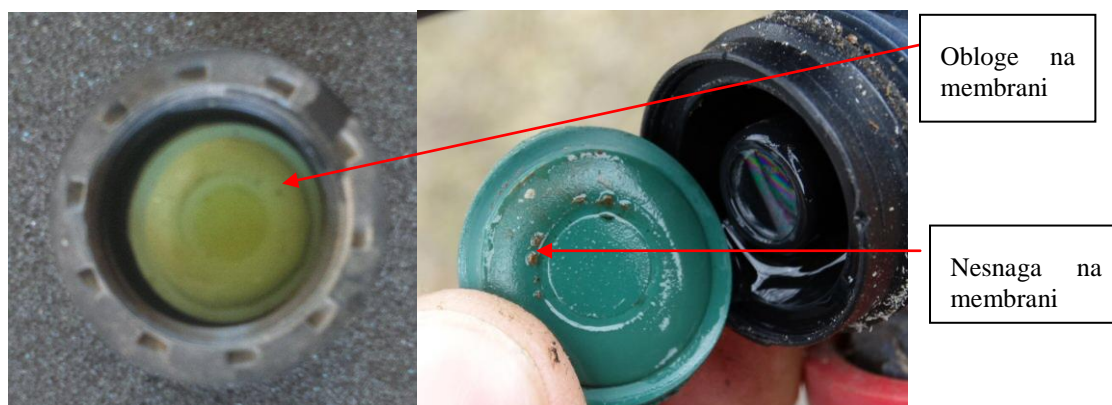
Slika 35: Protikapna membrana z oblogami (levo) in nesnago (desno)  
Figure 35: Anti-drip membrane with coverings (left) and dust (right)

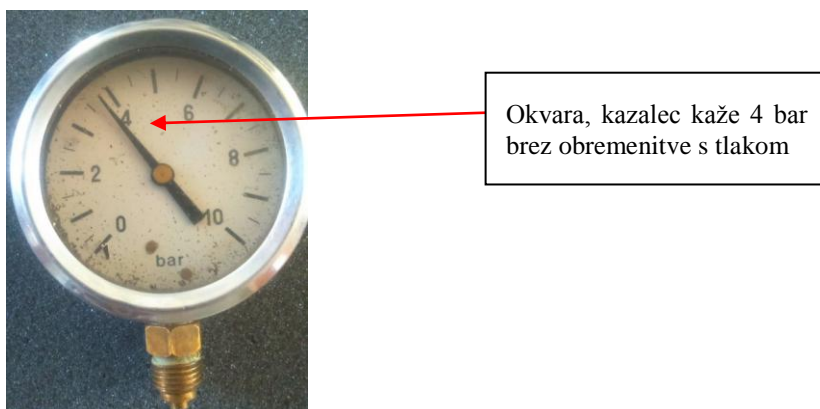
Slika 37: Manometer s poškodovano Bourdonovo cevjo in brez olja  
Figure 37: Mannometer with damaged Bourdon tube and oil abscence

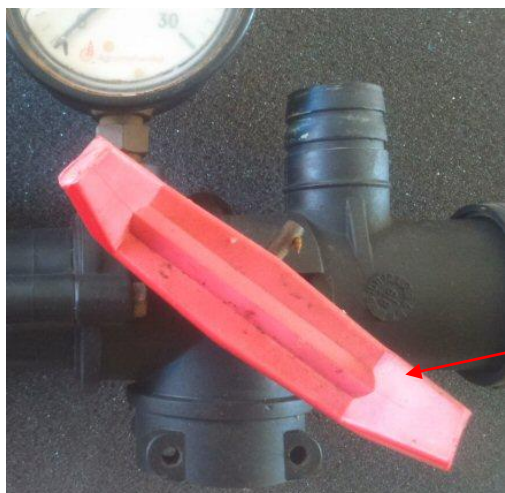
Slika 39: Zlomljena ročka za vklop in izklop  
Figure 39: Broken on-off handle

ročke. Tudi vrtenje tlačnega vijaka mnogokrat ni zadostovalo za sprostitev mehanizma. V takih primerih je potrebno preveriti tudi tesnila na batu. Ker je bilo v takih skrajnih primerih okvarjenih veliko sestavnih delov, so pogosto zamenjali celoten regulator.

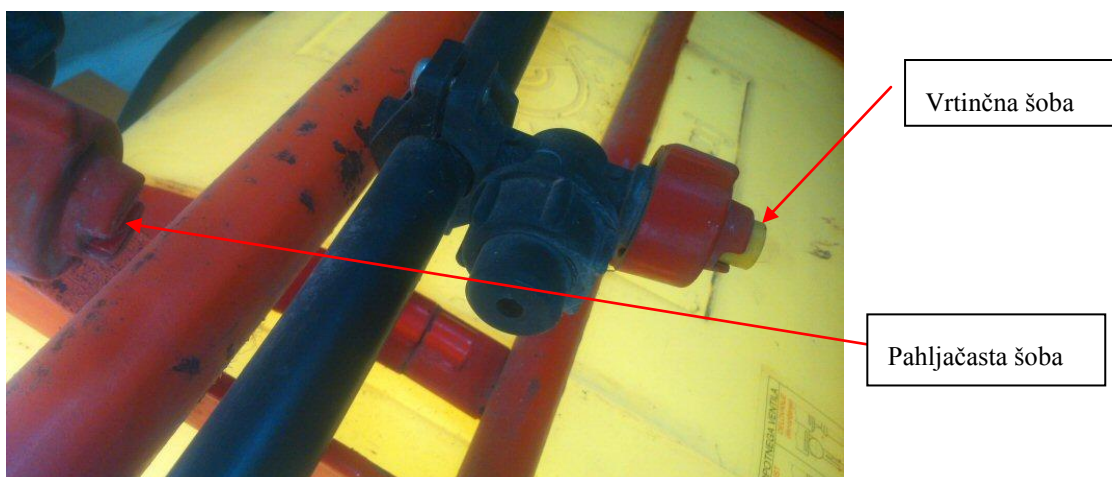
Slika 42: Dva različna tipa šob na eni napravi (levo rdeča ploska, desno rumena vrtinčna šoba)  
Figure 42: Two types of nozzles (left red one with flat fan and right one yellow - cone nozzle)

Poleg tega so bile šobe pogosto stare in obrabljene, nekatere celo fizično poškodovane in zlomljene. Pojavljali so se tudi primeri s počenimi nosilci oziroma ohišji šob. Nekateri uporabniki so šobe čistili s trdimi predmeti (npr. žico) in jih pri tem nevede poškodovali. Šobe imajo namreč zelo majhno odprtino in običajno okvare ne moremo videti s prostim očesom. Okvara se kaže kot nepravilna oblika curka ter prevelik pretok. Poleg tega so se pogosto pojavljali tudi tujki v šobah, predvsem pri slabo vzdrževanih napravah. Pri nekaterih škropilnicah, ki nimajo bajonetnega sistema za vstavljanje šob, je bilo potrebno nastavljati tudi kot zamika ploskih šob. Napako so lastniki večinoma odpravili na mestu samem, saj menjava šob ne predstavlja zahtevnega tehničnega posega, niti velikih stroškov.

Šobe so tudi elementi, ki se morajo po določenem času delovanja preprosto zamenjati, četudi so na prvi pogled v dobrem tehničnem stanju.

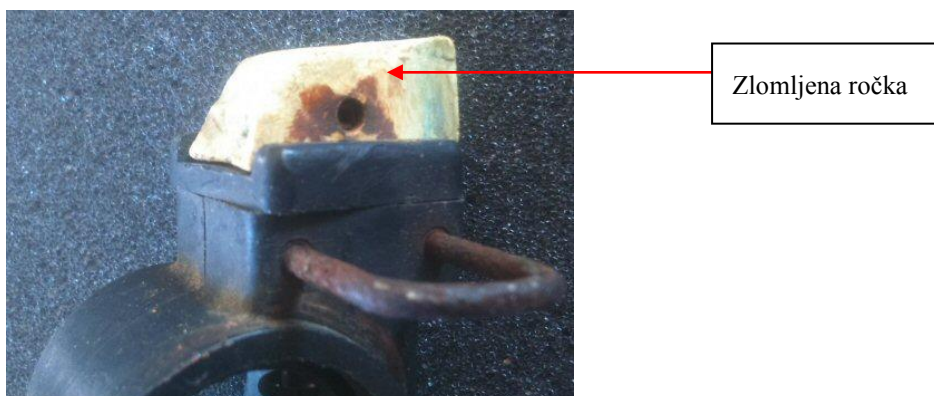
Slika 44: Zlomljena ročka ventila

Figure 44: Broken handel of valve

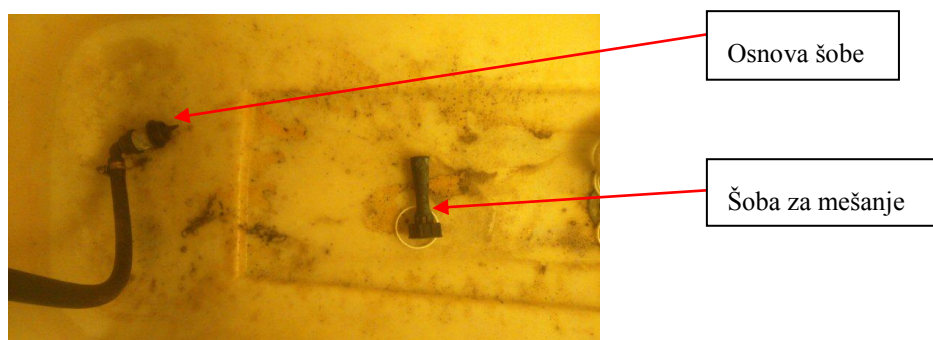
Slika 46: Poškodovana (odpadla) mešalna šoba  
Figure 46: Damaged (removed) ejector nozzle

To je sklop, ki skrbi za stalno mešanje vsebine rezervoarja. Pri napravah, ki smo jih pregledovali, so bili vsi hidravličnega tipa, nekatere so bile celo brez mešala. Lastniki so tem napravam mešala naknadno namestili, saj poseg ni bil niti tehnično niti stroškovno prezahteven. Okvare so se pojavljale predvsem v smislu kot so odstranjene mešalne šobe, nepravilno nameščene (prosto gibanje po rezervoarju), odsotnost šobe (prisotna samo cev) in šobe nameščene na cevi povratnega voda. Odprava teh napak tudi ni bila stroškovno in tehnično zahtevna.

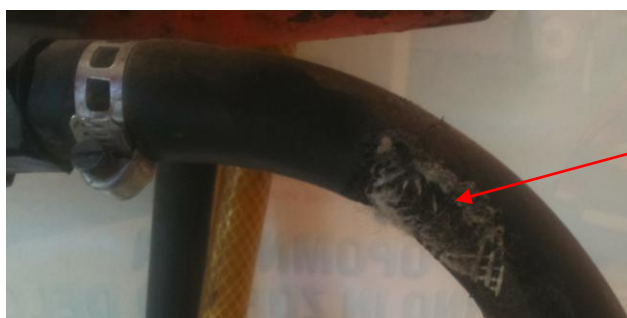
Poškodovana – obdrgnjena  
cev

Figure 48: Damaged hose on boom

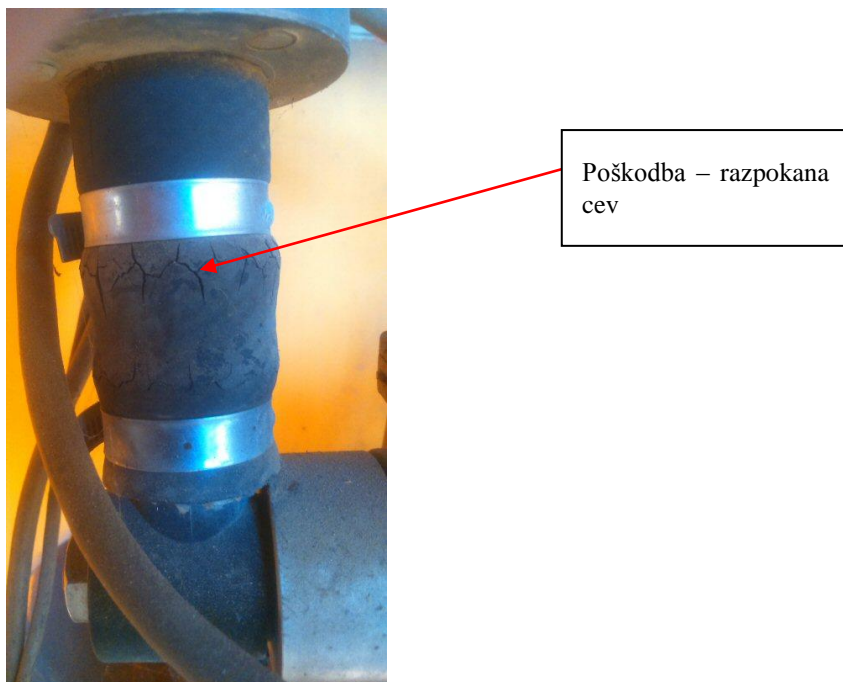
Slika 49: Poškodovana tlačna cev  
Figure 49: Damaged pressure hose

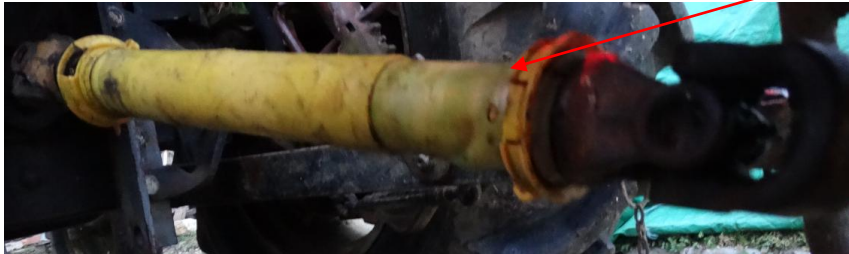
Poškodovan zaščitni tulec brez varnostnih verižic

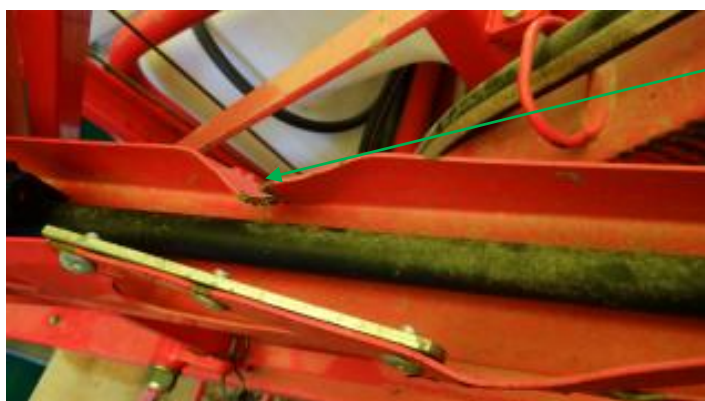
Poškodovana  
škropilna letev

Slika 53: Poškodba škropilne letve  
Figure 53: Damaged boom of sprayer

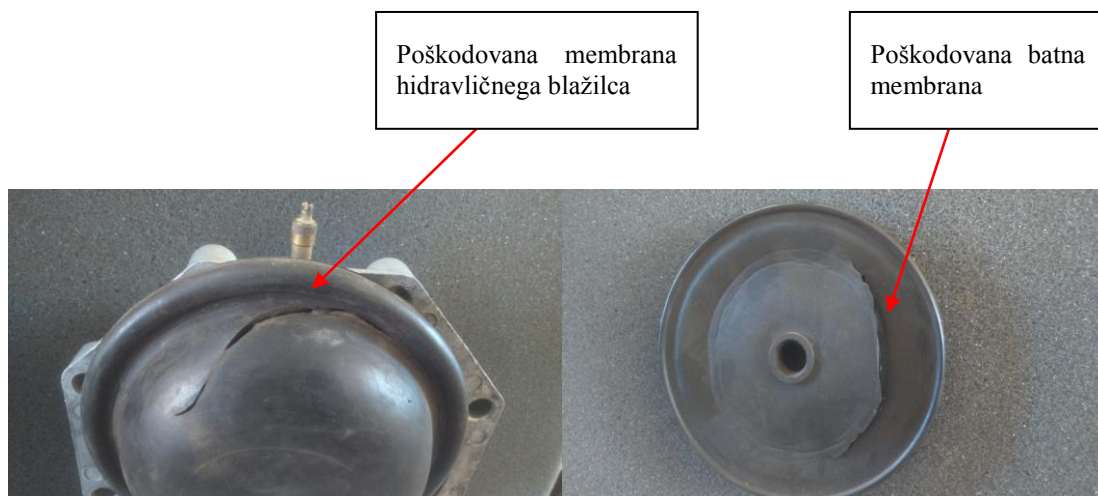
Slika 55: Počena membrana hidravličnega blažilca (levo) in počena batna membrana (desno)  
Figure 55: Broken diaphragm of hydraulic shock absorber (left) and piston membrane (right)

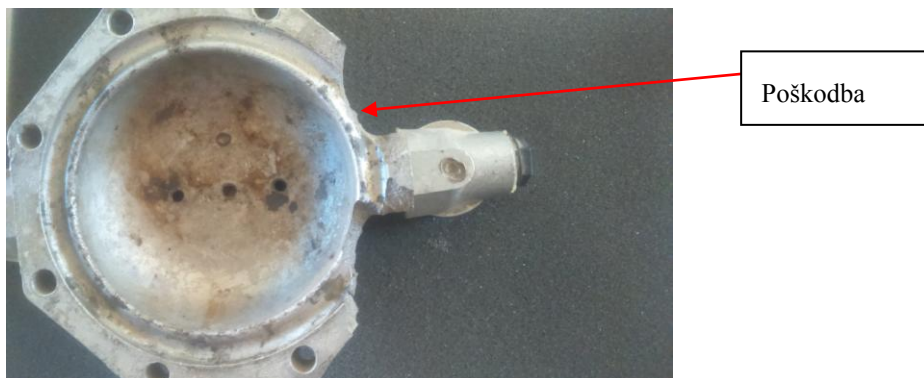
Slika 56: Počen pokrov hidravličnega blažilca  
Figure 56: Broken head of hydraulic shock absorber

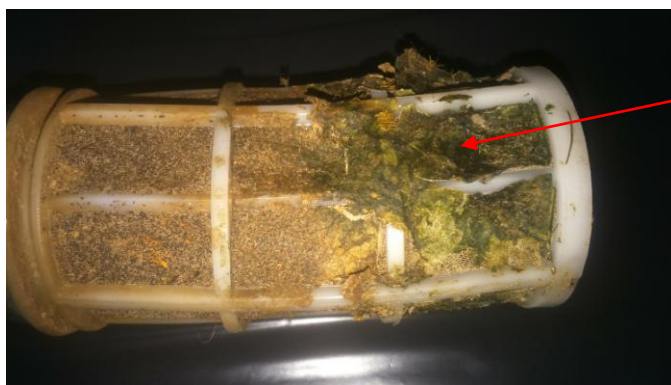
Zamašen in  
poškodovan filter

Slika 58: Zamašen in poškodovan filter  
Figure 58: Broken and clogged filter

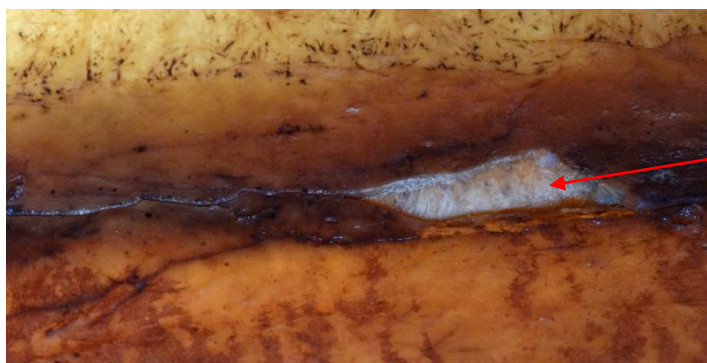
Poškodba  
rezervoarja

Slika 61: Notranjost rezervoarja – razpoka  
Figure 61: Inner of sprayer tank - leaked

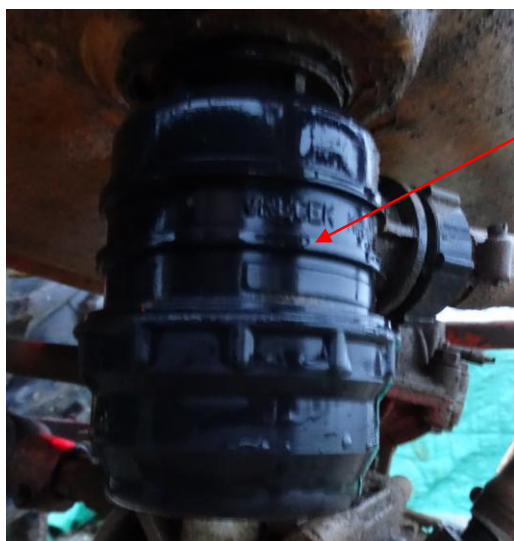
Izpust, ki ne omogoča  
čiščenja filtra pri  
polnem rezervoarju

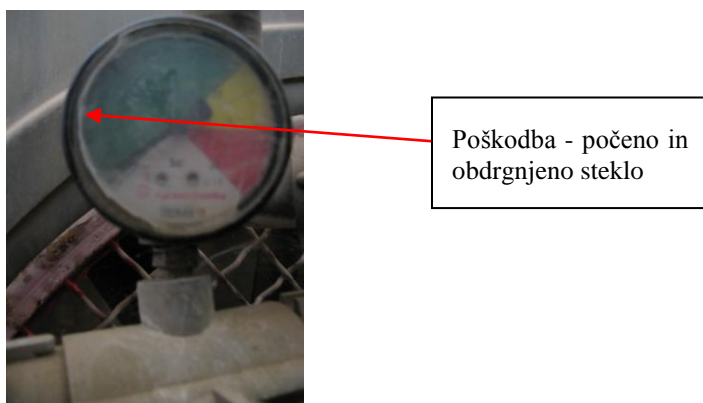
Slika 71: Poškodovan visokotlačni manometer  
Figure 71: Broken high pressure manometer

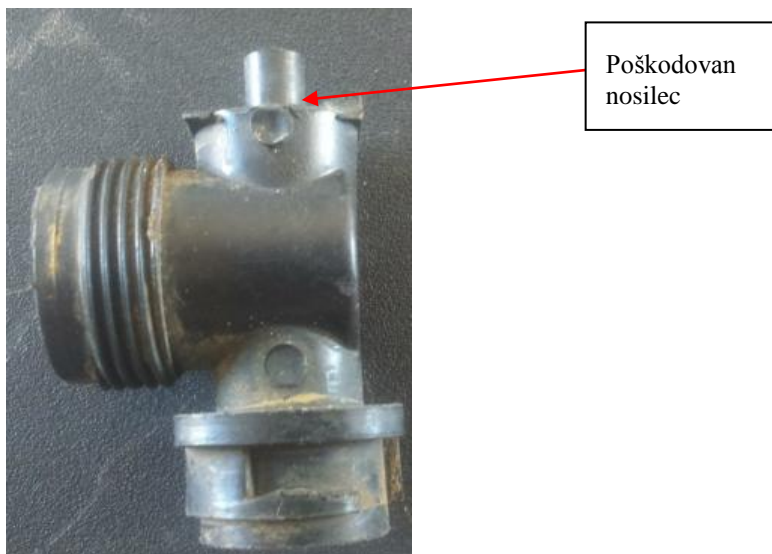
Slika 74: Ohišje protikapnega mehanizma  
Figure 74: Housing of anti-drip system

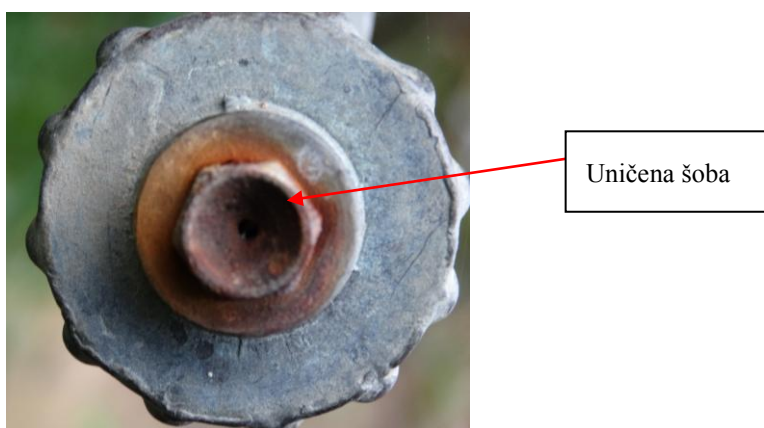
Slika 76: Poškodovana- korodirana šoba  
Figure 76: Damaged – corrosive nozzle

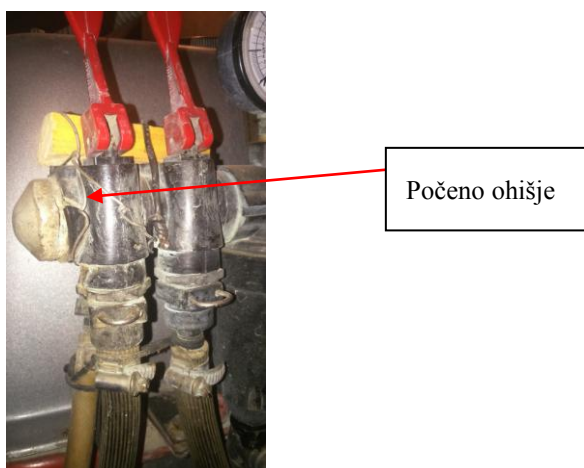
Slika 78: Poškodovana razdelilna enota  
Figure 78: Damaged distribution unit

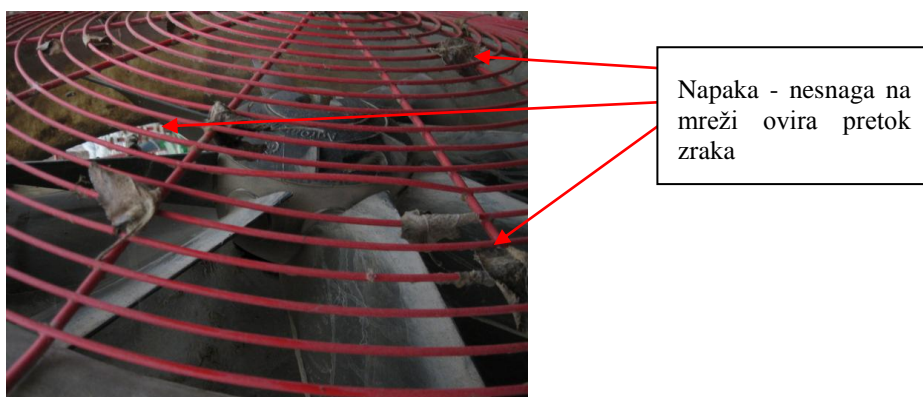
Slika 85: Puhalo pršilnika in zaščitna mreža  
Figure 85: Fan system of orchard sprayer and protective mesh.

Je značilen sklop za pršilnike. Večino naprav je imelo aksialne izvedbe puhal, nekatere, predvsem sodobne, pa tudi radialne. Okvar na teh sklopih je bilo malo, večinoma so bile okvare na obrabljenih ležajih, kar se je slišalo kot ropot že pri nizkih vrtilnih hitrostih
