**ANALIZA STANJA PARKOVNE DREVNINE V  
MESTNEM PARKU PRATOGIARDINO V VITERBU,  
ITALIJA**

Diplomsko delo  
Univerzitetni študij

**ANALYSE OF TREES CONDITION IN CITY PARK PRATOGIARDINO  
IN VITERBO, ITALY**

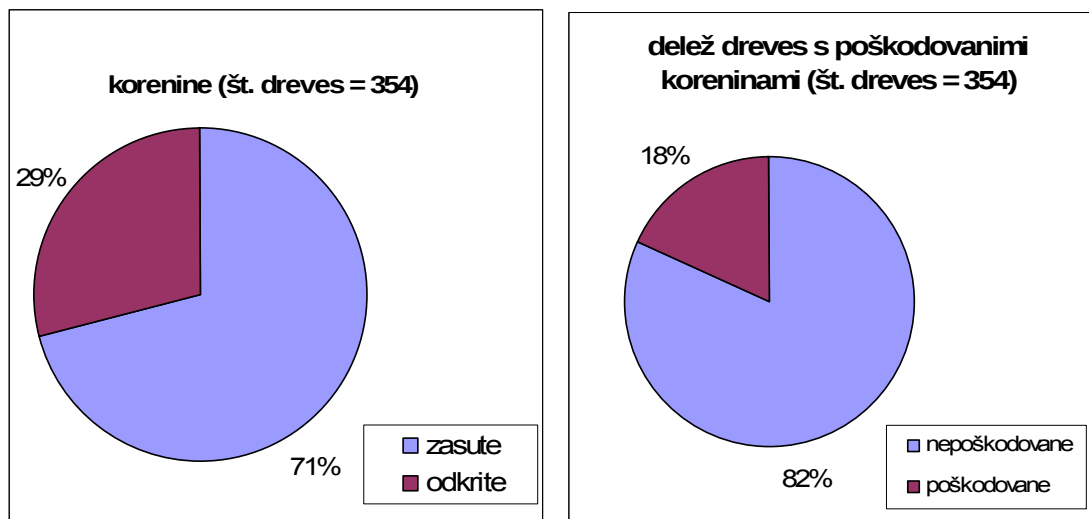
Slika 12 (levo): Park Pratogiardino, Viterbo, Italija: Delež dreves z odkritimi in delež dreves z zasutimi koreninami

Slika 13 (desno): Park Pratogiardino, Viterbo, Italija: Delež dreves s poškodovanimi koreninami

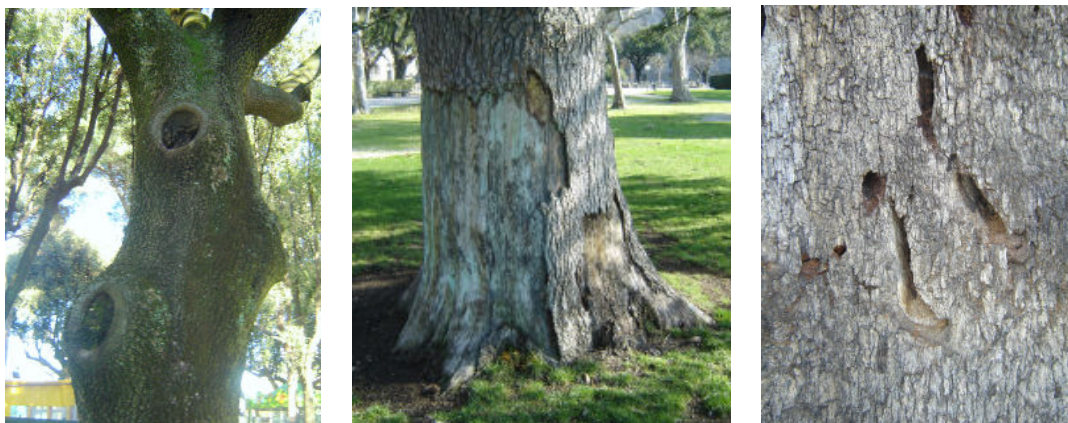
Slika 14 (levo): Park Pratogiardino, Viterbo, Italija: poškodbe zaradi obrezovanja

Slika 15 (sredina): Park Pratogiardino, Viterbo, Italija: poškodovana skorja

Slika 16 (desno): Park Pratogiardino, Viterbo, Italija: poškodbe zaradi napada hrastovega kozlička (*C. cerdo*)

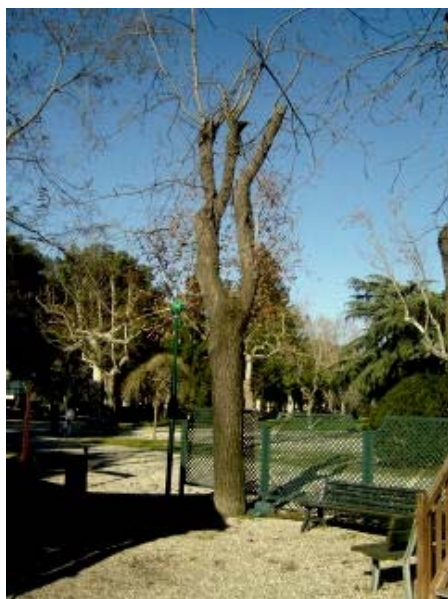
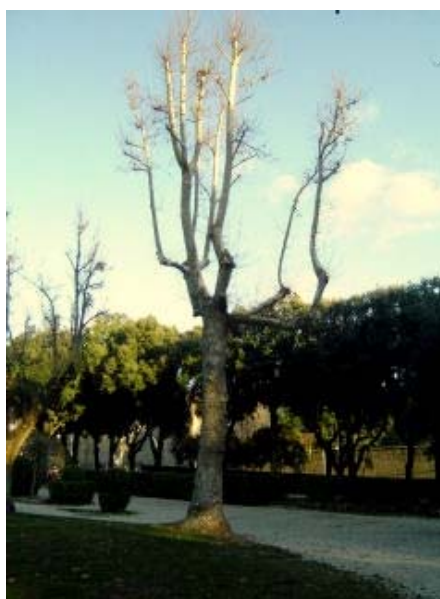
Slika 19: Park Pratogiardino, Viterbo, Italija: Nepravilni posegi na krošnji sofore (*Sophora japonica* L.) na levi in platane (*Platanus × hispanica* Münchh.) na desni sliki

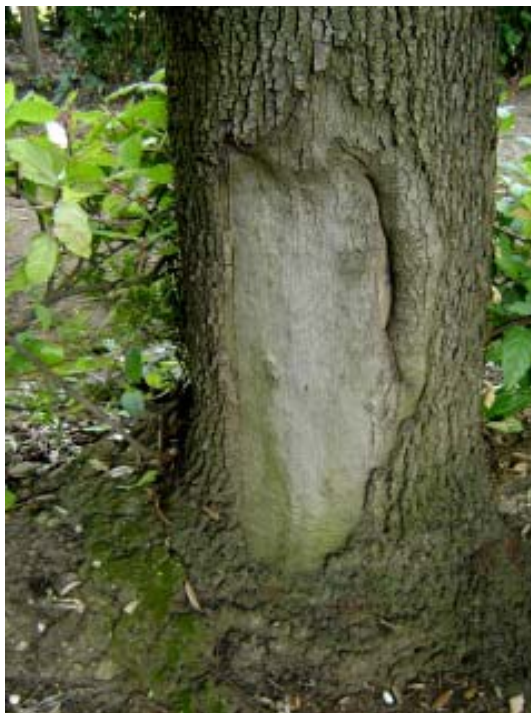
Slika 23: Park Pratogiardino, Viterbo, Italija: poškodovano deblo drevesa št. 16

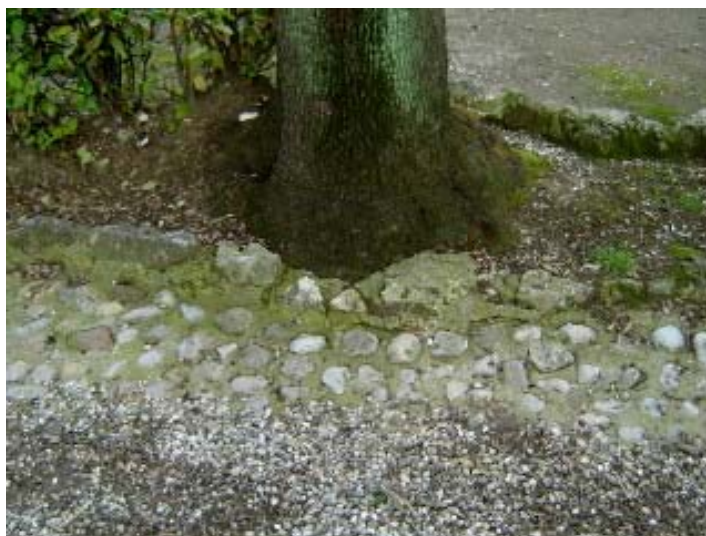
Slika 24: Park Pratogiardino, Viterbo, Italija: v betonski kanal ujet koreničnik drevesa št. 17

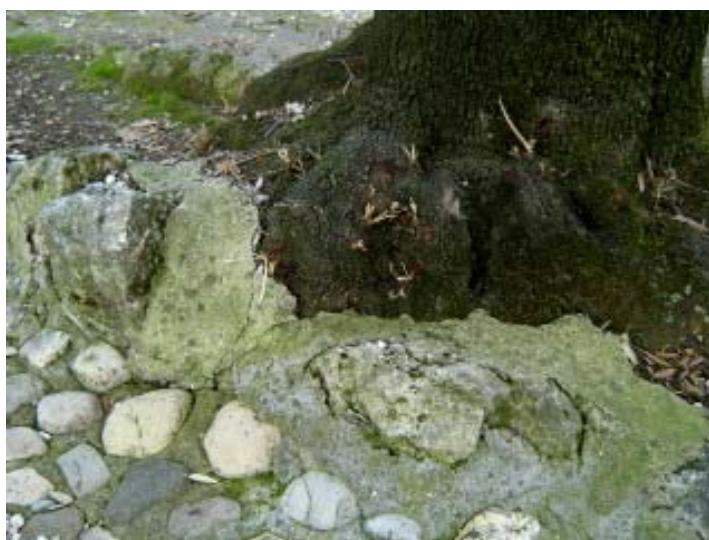
Slika 25: Park Pratogiardino, Viterbo, Italija: v betonskem kanalu utesnjene korenine in koreničnik drevesa št. 19

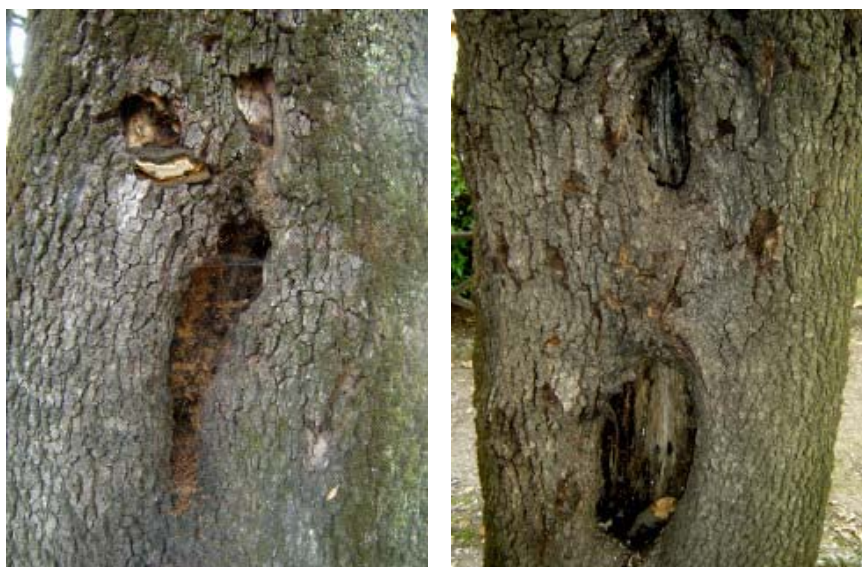
**Posebnosti:** drevo izkazuje slabo zdravstveno stanje, vprašljiva je njegova prihodnost

Slika 28 (levo): Park Pratogiardino, Viterbo, Italija: poškodbe na C strani z glivo zgoraj levo  
Slika 29 (desno): Park Pratogiardino, Viterbo, Italija: poškodbe na A strani in odpadajoča skorja

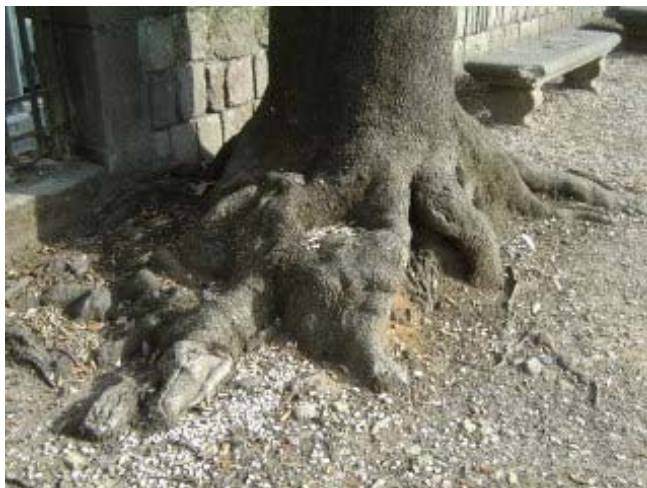
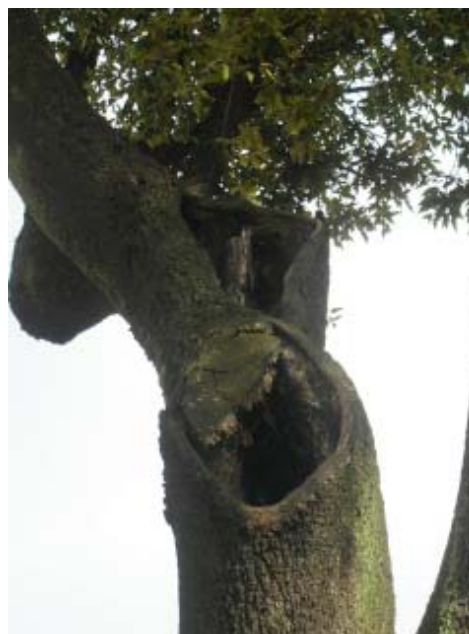
**Posebnosti**: podporni zid na C strani, klopca na D strani in nad njo najbolj poškodovana veja

Slika 30 (levo): Park Pratogiardino, Viterbo, Italija: korenine in koreničnik drevesa št. 39

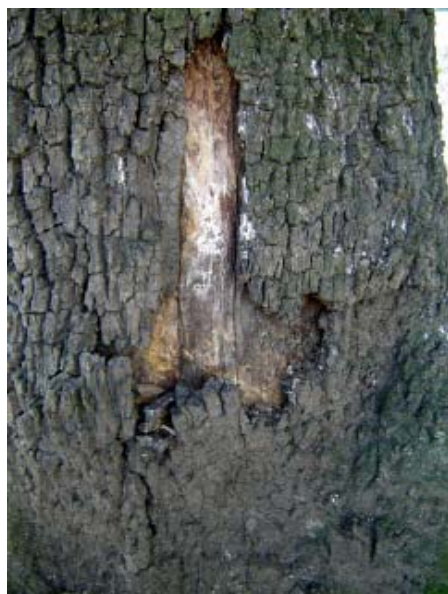
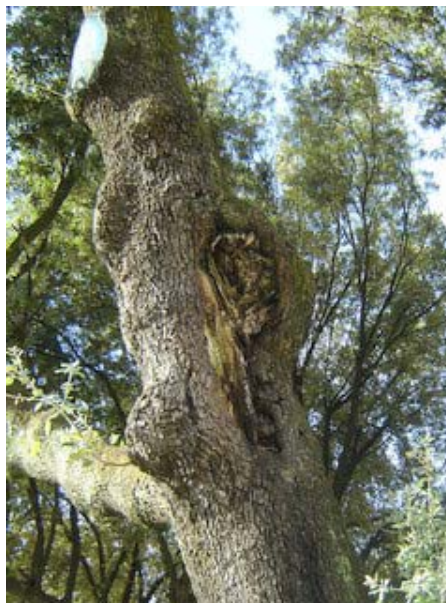
Slika 32 (levo): Park Pratogiardino, Viterbo, Italija: poškodba na A strani drevesa št. 46

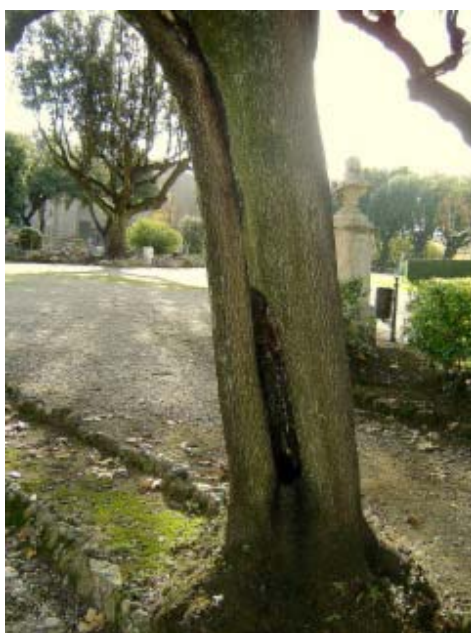
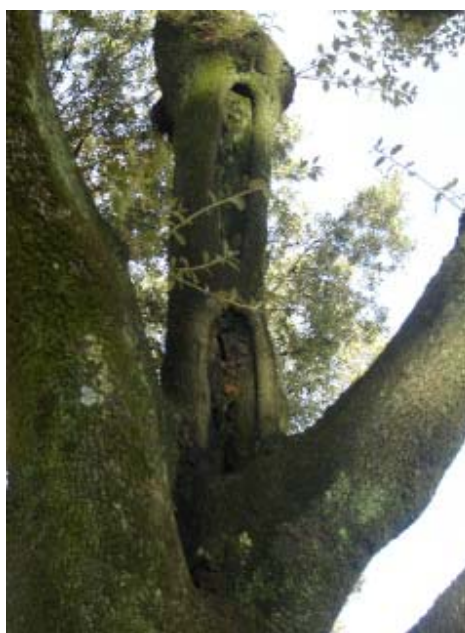
**Posebnosti:** drevo votli, deli krošnje odmirajo

Slika 34 (levo): Park Pratogiardino, Viterbo, Italija: razpoka na drevesu št. 47

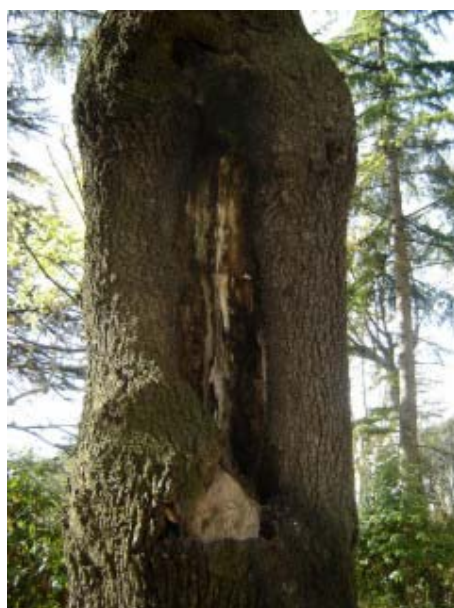
**Posebnosti**: drevo izkazuje slabo vitalnost, slabo prerašča poškodbe

Slika 36: Park Pratogiardino, Viterbo, Italija: rana na A strani drevesa št. 55

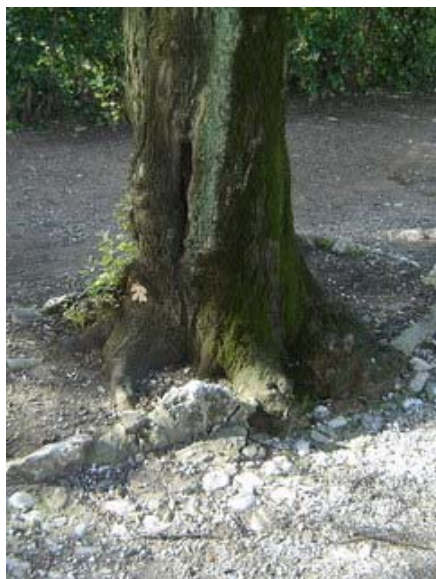
Slika 41 (levo): Park Pratogiardino, Viterbo, Italija: koreničnik in poškodba na AB strani debla drevesa št. 60

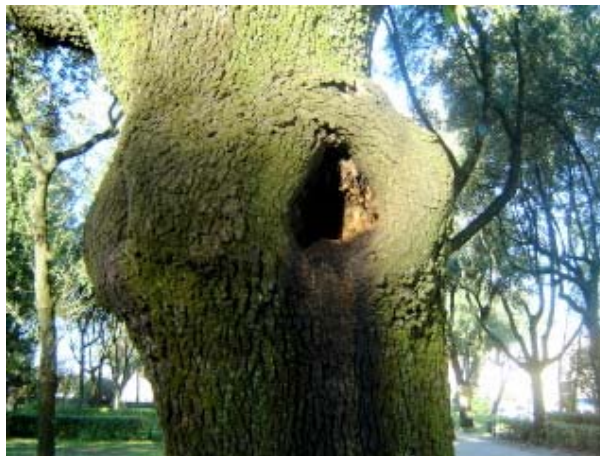
Slika 43: Park Pratogiardino, Viterbo, Italija: duplini na B in C strani

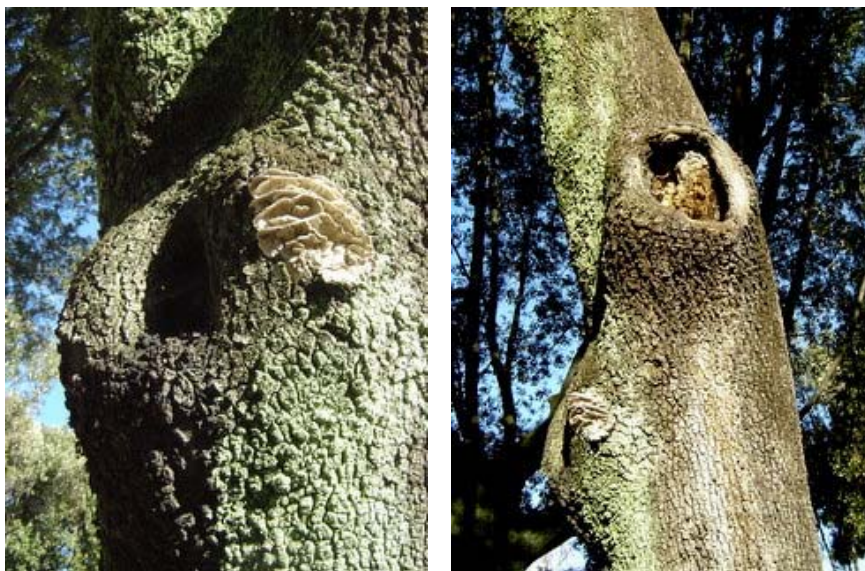
**Posebnosti:** drevo je okuženo z glivo

Slika 50 (levo): Park Pratogiardino, Viterbo, Italija: duplina na B strani s trosišči glive na drevesu št. 224

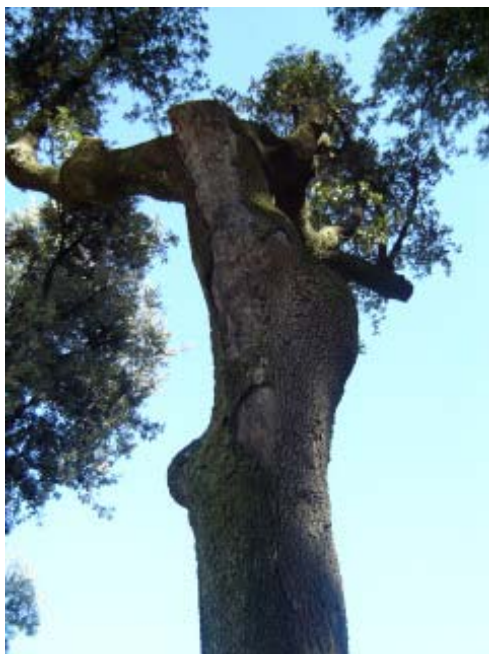
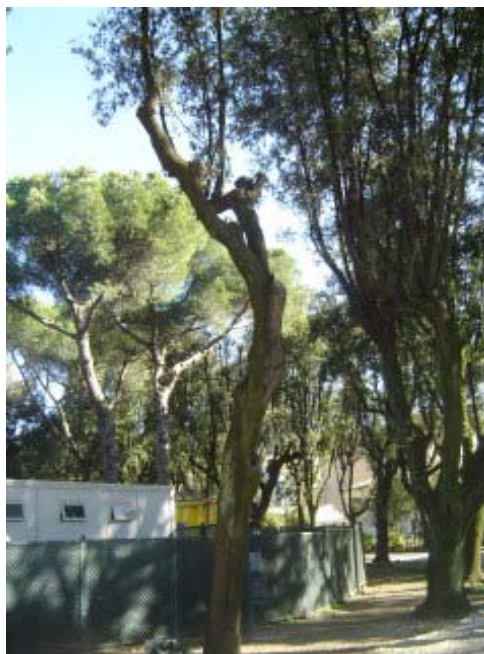
**Posebnosti**: drevo je v izredno slabem stanju in raste v bližini otroškega igrišča

Slika 56 (levo): Park Pratogiardino, Viterbo, Italija: z drevesa št. 240 v kosih odpada skorja  
Slika 57 (desno): Park Pratogiardino, Viterbo, Italija: slaba zasnova drevesa št. 240

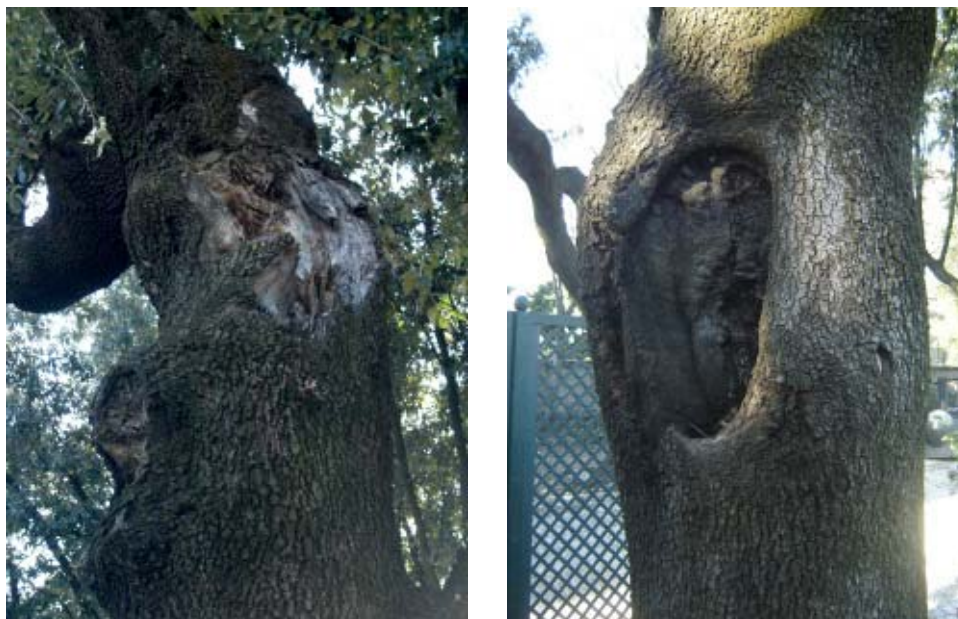
**Posebnosti:** odmirajoča veja je nad otroškim igriščem

Slika 58 (levo): Park Pratogiardino, Viterbo, Italija: močno poškodovana veja drevesa št. 247  
Slika 59 (desno): Park Pratogiardino, Viterbo, Italija: duplina na D strani drevesa št. 247

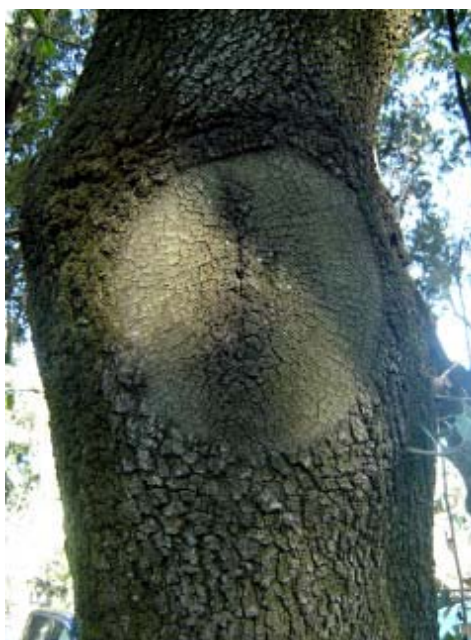
Slika 60: Park Pratogiardino, Viterbo, Italija: prerasla poškodba drevesa št. 251

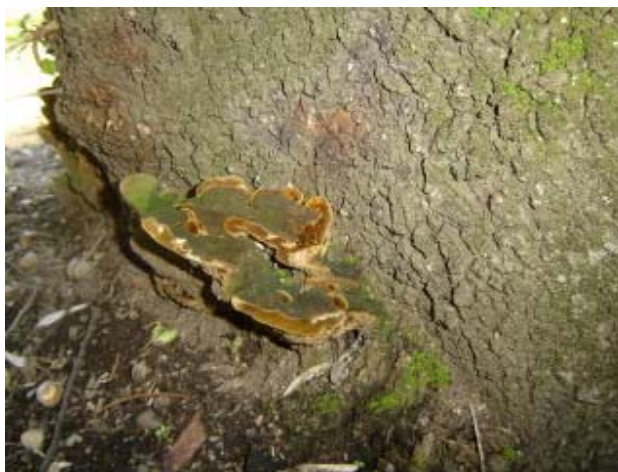
**Posebnosti:** možnost razkrojnih procesov v koreninah

Slika 61: Park Pratogiardino, Viterbo, Italija: trosišča glive na koreničniku drevesa št. 305

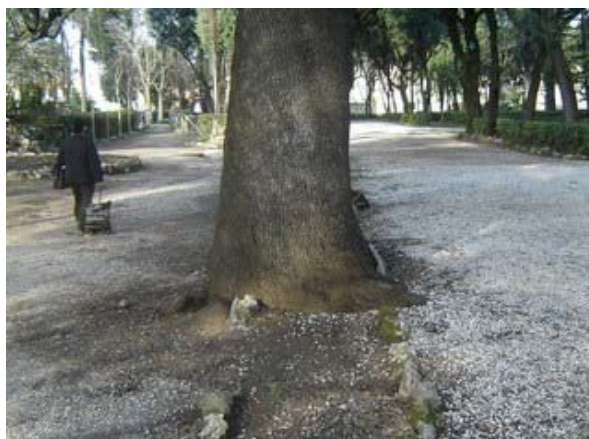
Slika 62: Park Pratogiardino, Viterbo, Italija: korenine in koreničnik drevesa št. 340

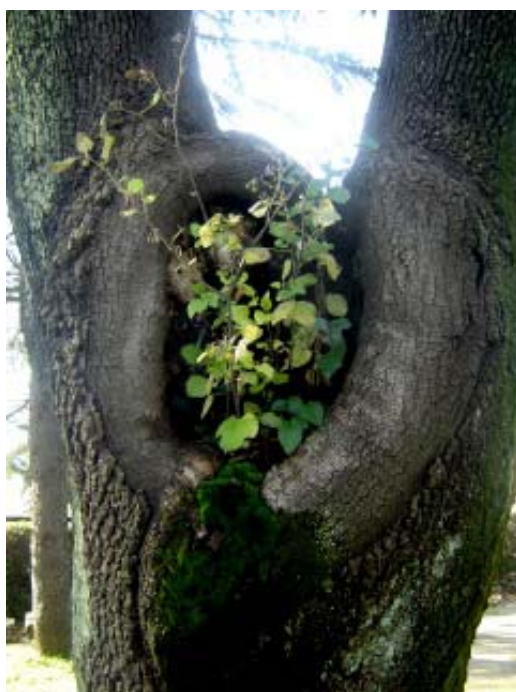
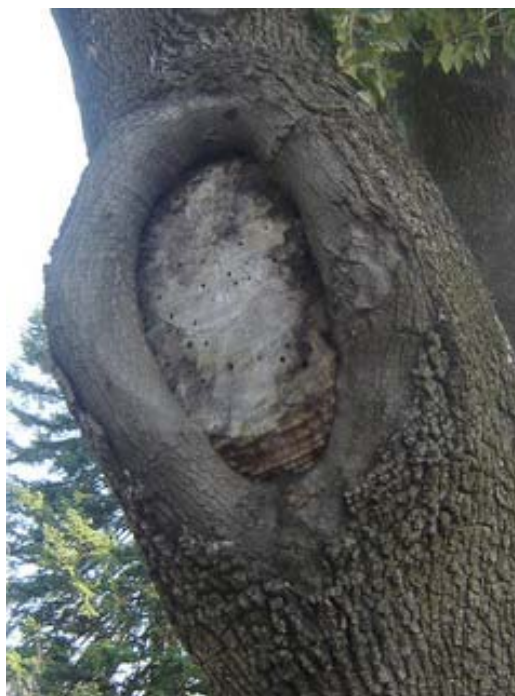
Slika 63 (levo): Park Pratogiardino, Viterbo, Italija: duplina na CD strani drevesa št .341  
Slika 64 (desno): Park Pratogiardino, Viterbo, Italija: poškoba z luknjicami na C strani

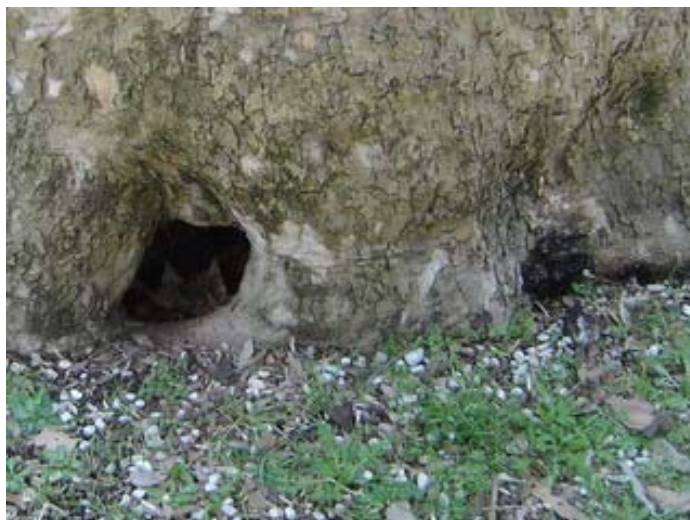
**Posebnosti:** korenine so očitno okužene z glivo, vprašljiva je stabilnost drevesa

Slika 66: Park Pratogiardino, Viterbo, Italija: votlina in trosišča na B strani drevesa št. 308

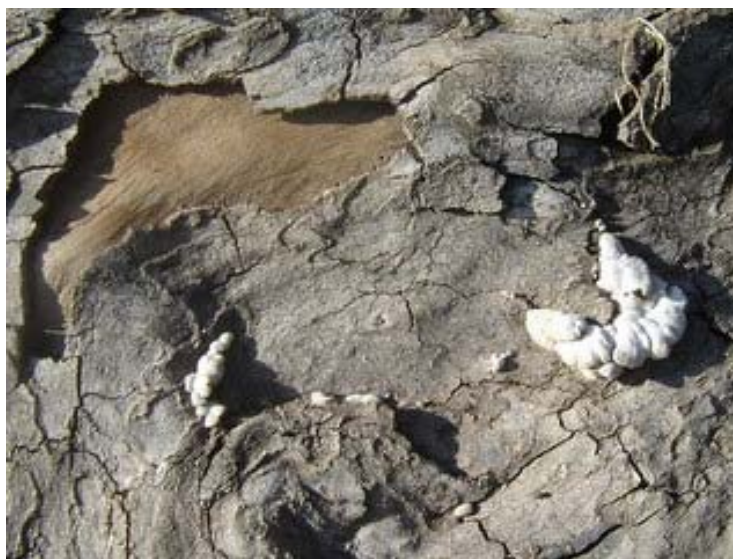
Slika 69: Park Pratogiardino, Viterbo, Italija: odpadanje skorje in trosišča glive na koreničniku drevesa št. 311

**Posebnosti:** drevo je mrtvo, potrebno ga je odstraniti

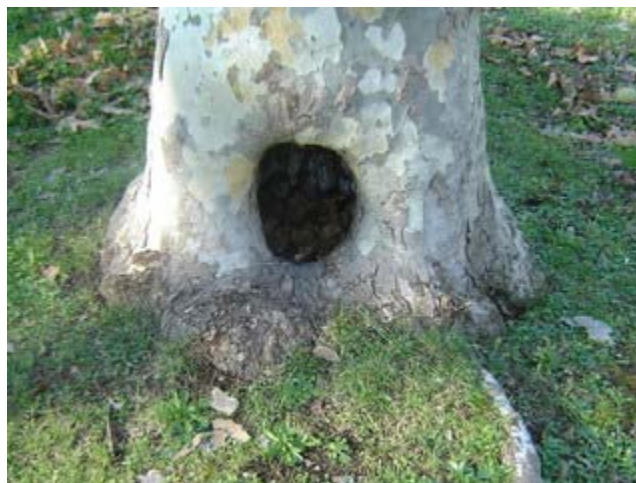
Slika 70: Park Pratogiardino, Viterbo, Italija: votlina na drevesu št. 316

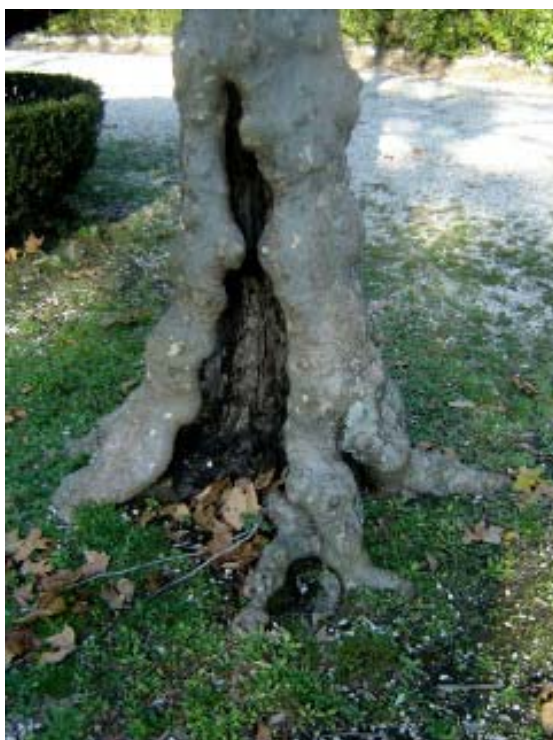
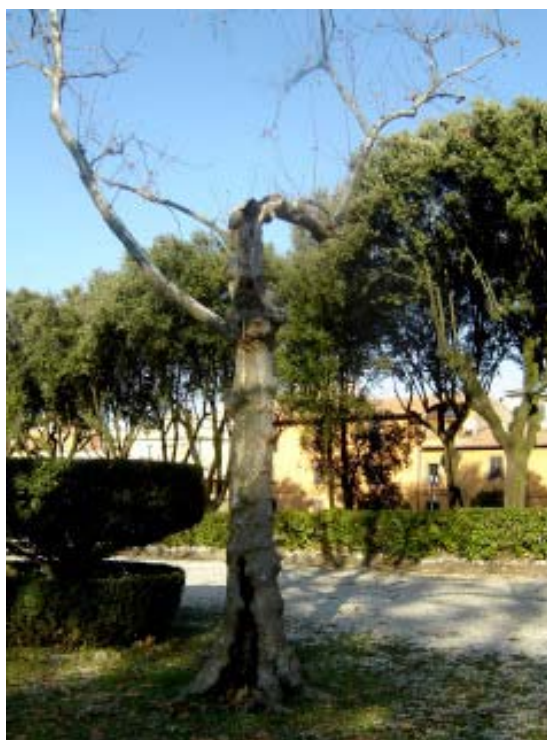
Slika 73 (levo): Park Pratogiardino, Viterbo, Italija: poškodba na koreničniku in deblu drevesa št. 319

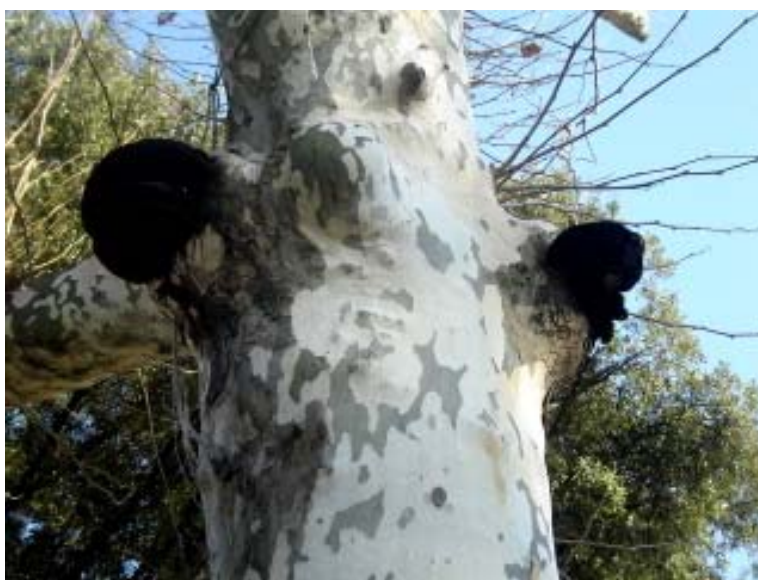
Slika 75: Park Pratogiardino, Viterbo, Italija: trosišča glive, ki rastejo na rani drevesa št. 320

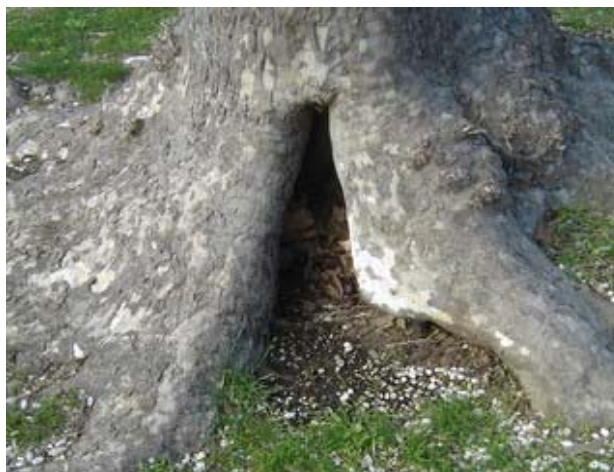
Slika 76: Park Pratogiardino, Viterbo, Italija: votlina na koreničniku drevesa št. 333

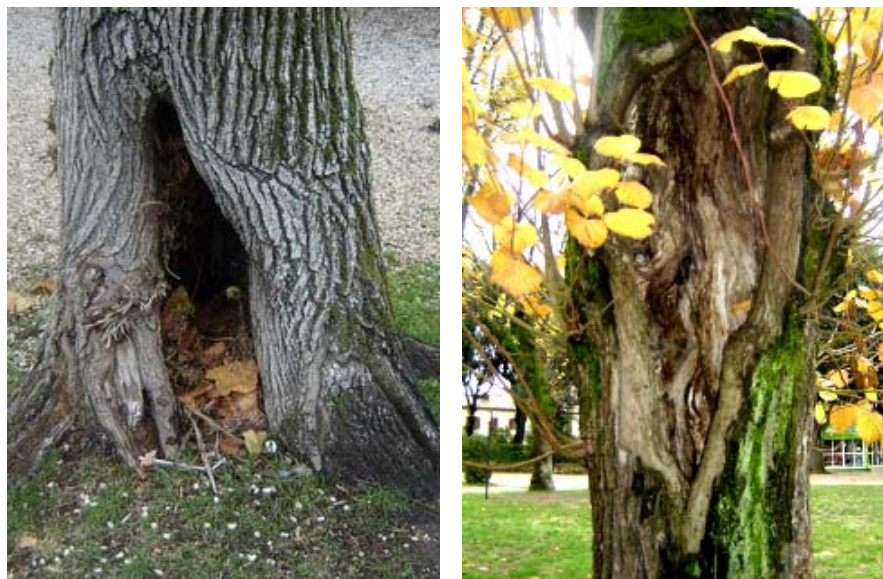
Slika 79 (levo): Park Pratogiardino, Viterbo, Italija: duplina drevesa št. 274

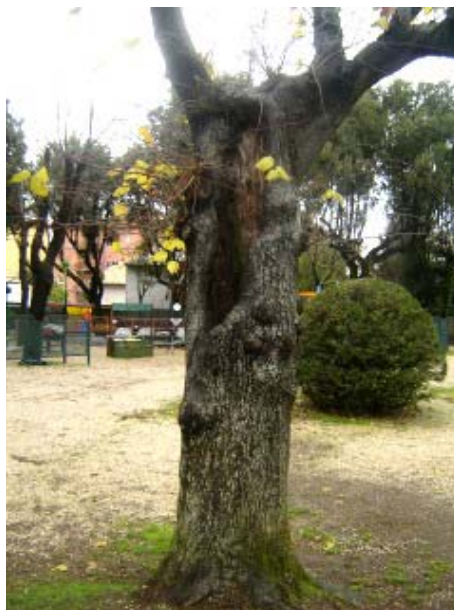
Slika 85: Park Pratogiardino, Viterbo, Italija: poškodba na deblu drevesa št. 283

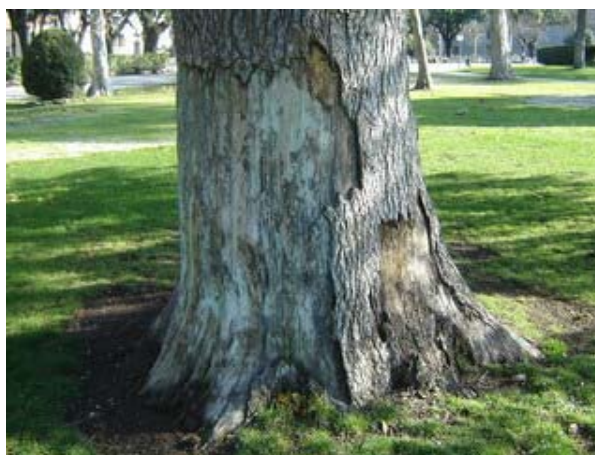
**Deblo:** od tal do višine 1,5 metra je okoli 70 % (gledano v preseku debla) brez lubja in ličja, transport snovi v višje dele drevesa je tam prekinjen.

Slika 90: Park Pratogiardino, Viterbo, Italija: poškodba na deblu drevesa št. 325

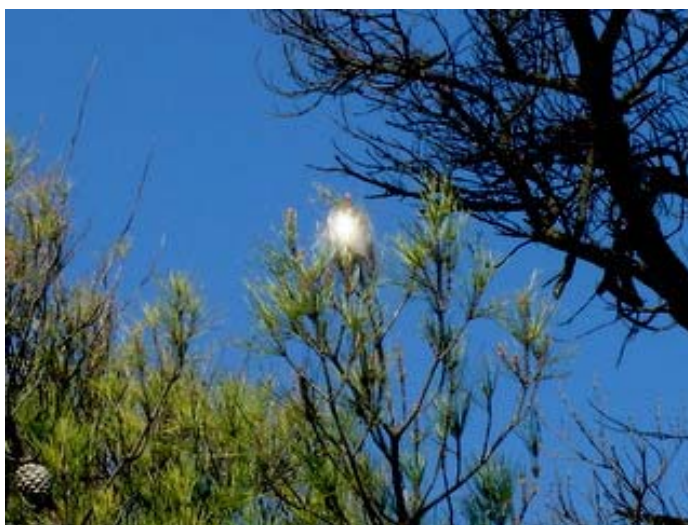
Slika 91: Park Pratogiardino, Viterbo, Italija: kokon v krošnji drevesa št. 326

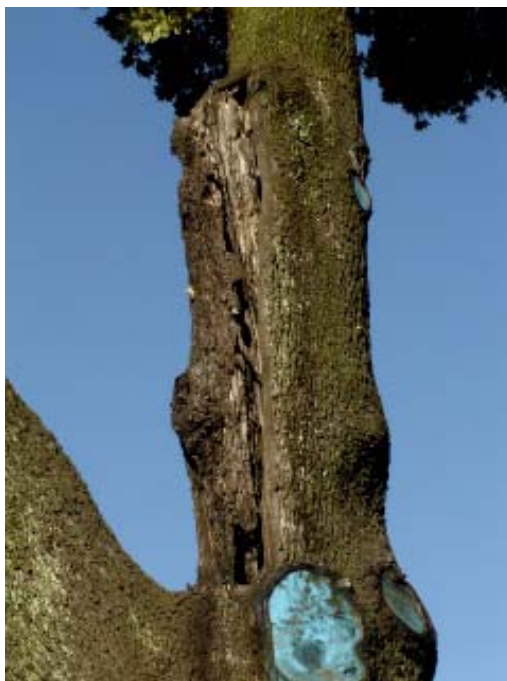
Slika 92: Park Pratogiardino, Viterbo, Italija: gnijoča sovladajoča veja pri drevesu št. 2

**Posebnosti:** Posebno pozornost posvetiti gnijoči veji

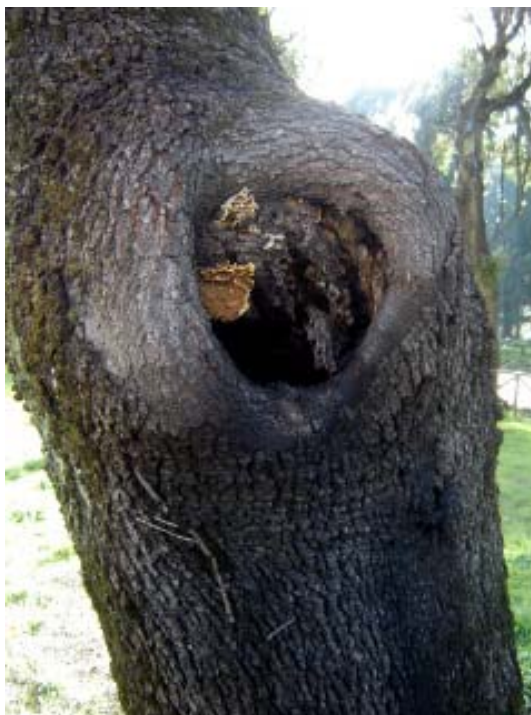
Slika 93: Park Pratogiardino, Viterbo, Italija: z glivami okužena duplina drevesa št. 6

**Posebnosti**: težišče drevesa je na cesto, zaradi razkroja v deblu je potreben test stabilnost

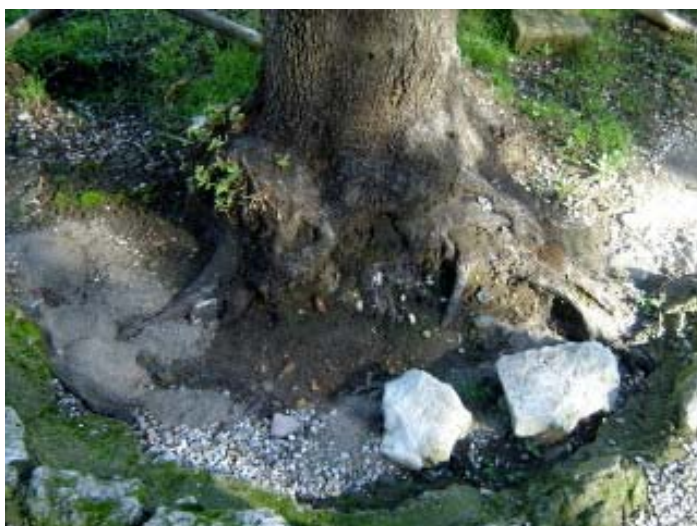
**Posebnosti:** drevo raste na meji med sprehajalno potjo in travnato površino, kjer je speljan odtočni kanal za meteorno vodo, ki ob deževju spira zemljino okoli drevesa, odkriva korenine in jih tako še bolj izpostavlja.

Slika 94 (levo): Park Pratogiardino, Viterbo, Italija: v betonski strugi razgaljene korenine

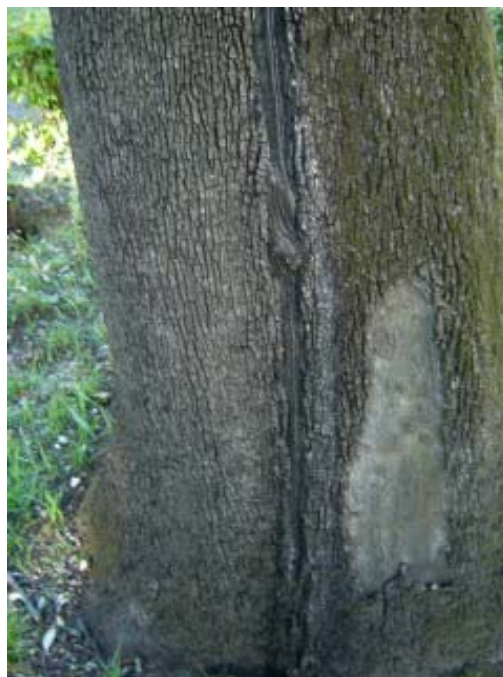
Slika 96: Park Pratogiardino, Viterbo, Italija: poškodbi na drevesu št. 70

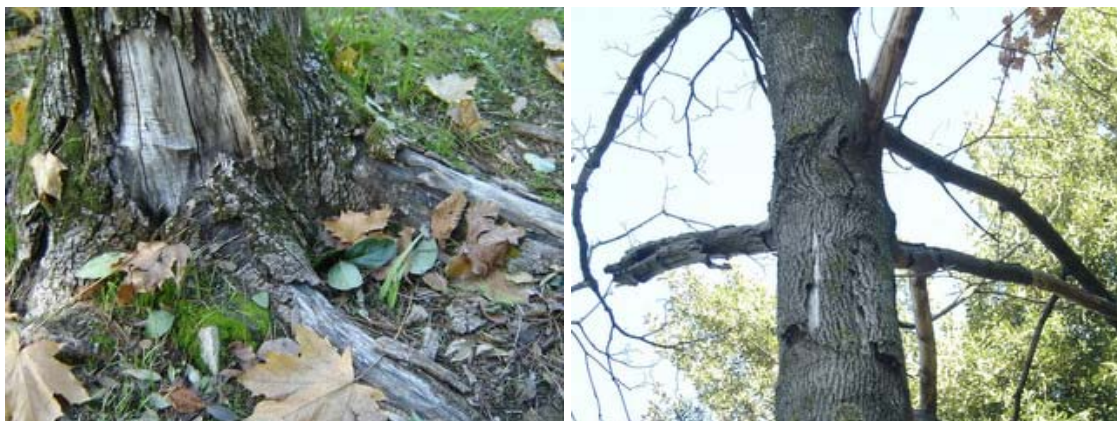
**Posebnosti**: drevo je v zelo slabem stanju, odмира

Slika 97 (levo): Park Pratogiardino, Viterbo, Italija: poškodovane korenine in koreničnik drevesa št. 102

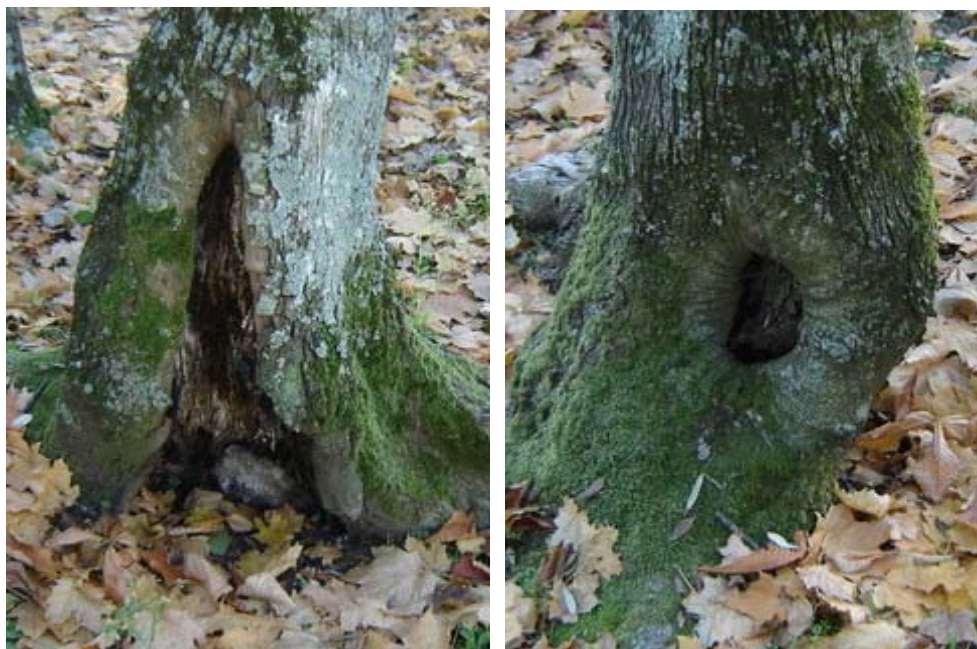
**Posebnosti**: drevo je zelo poškodovano območje koreničnika se razkraja

Slika 99 (levo): Park Pratogiardino, Viterbo, Italija: poškodovan koreničnik drevesa št. 105  
Slika 100 (desno): Park Pratogiardino, Viterbo, Italija: poškodba na deblu drevesa št. 105

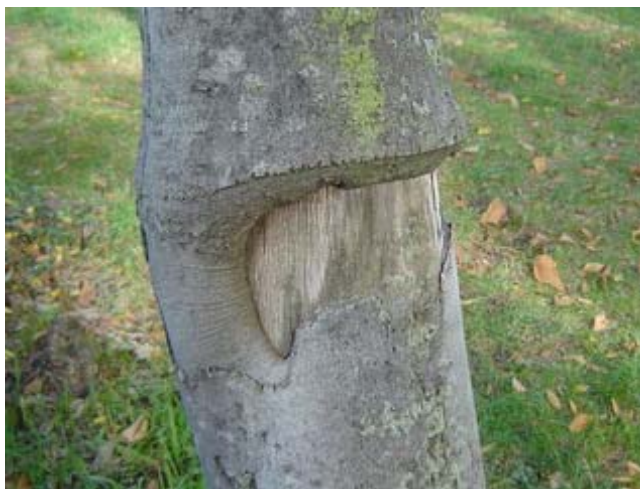
**Posebnosti:** drevo odmira

Slika 101 (levo): Park Pratogiardino, Viterbo, Italija: poškodba na deblu drevesa št. 116

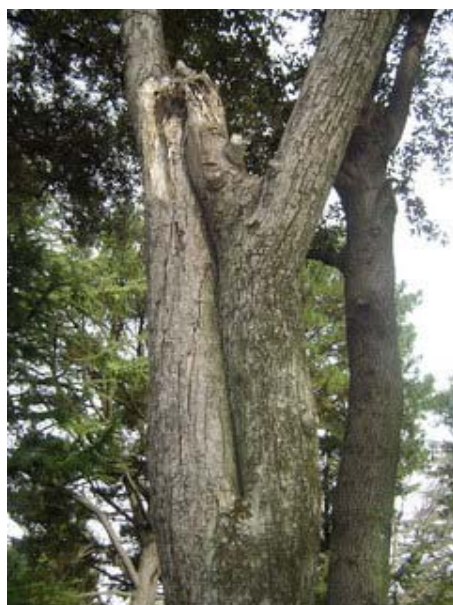
Slika 102: Park Pratogiardino, Viterbo, Italija: zarasli veji drevesa št. 130

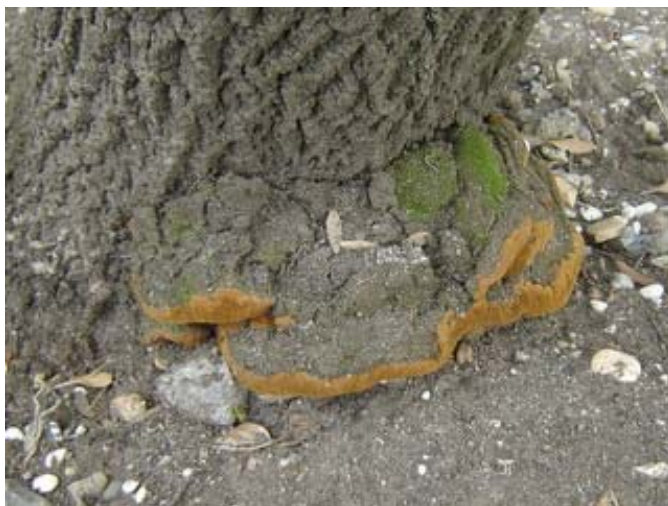
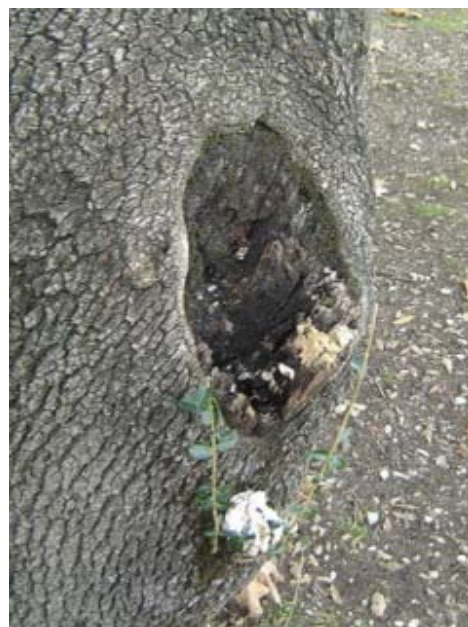
Slika 105 (levo): Park Pratogiardino, Viterbo, Italija: trosišča glive na koreničniku drevesa št. 151

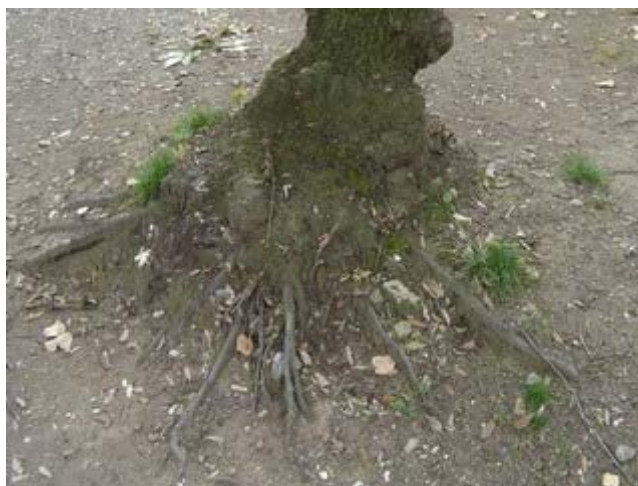
**Posebnosti:** korenine so zaradi hoje in vodne erozije vidne in izgubljajo stik s podlago

Slika 107: Park Pratogiardino, Viterbo, Italija: ranljive korenine drevesa št. 165

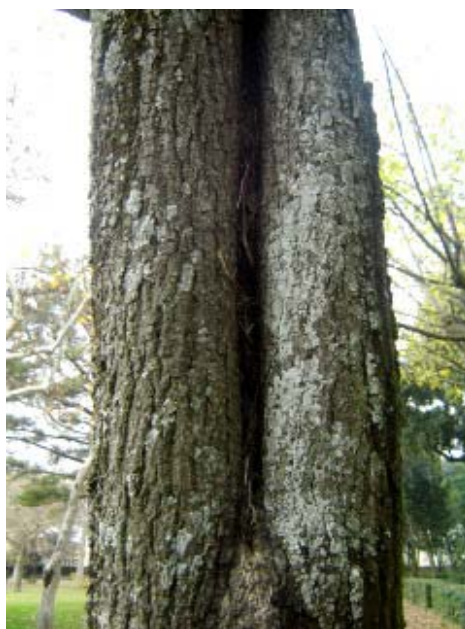
Slika 108: Park Pratogiardino, Viterbo, Italija: poškodba na deblu drevesa 185

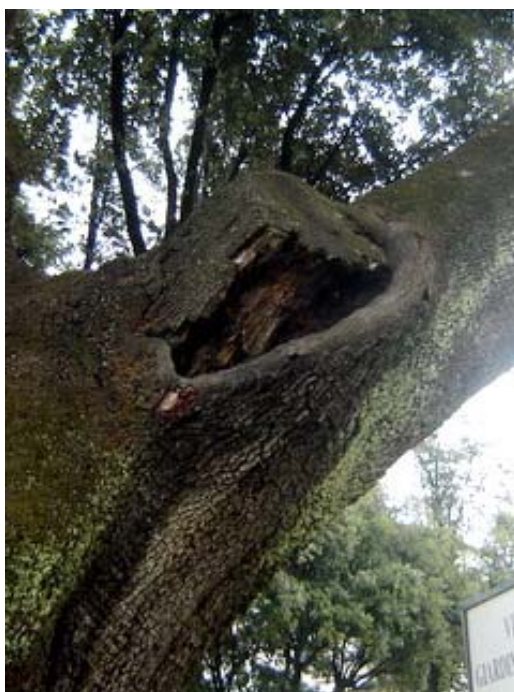
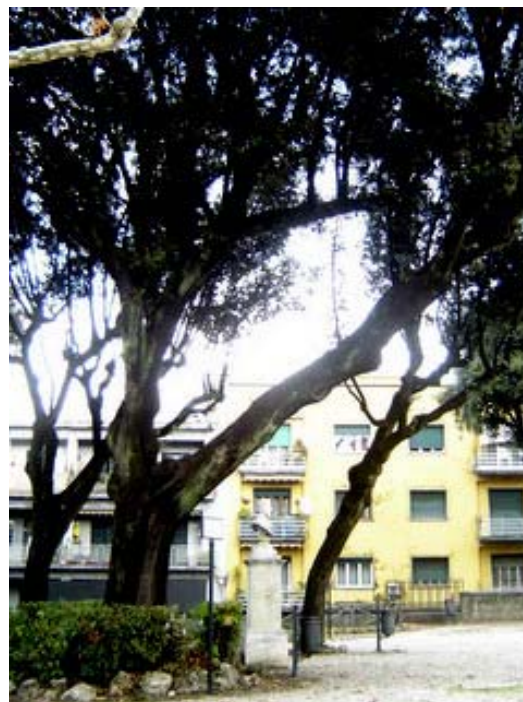
Slika 109: Park Pratogiardino, Viterbo, Italija: poškodba po odstranjeni stranski veji drevesa št. 189

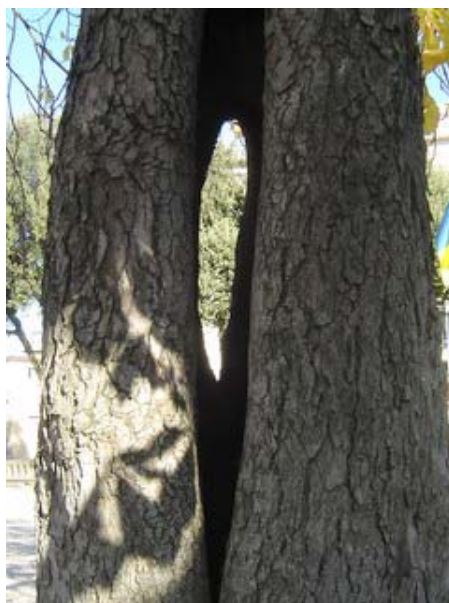
Slika 111: Park Pratogiardino, Viterbo, Italija: poškodba na deblu drevesa št. 195

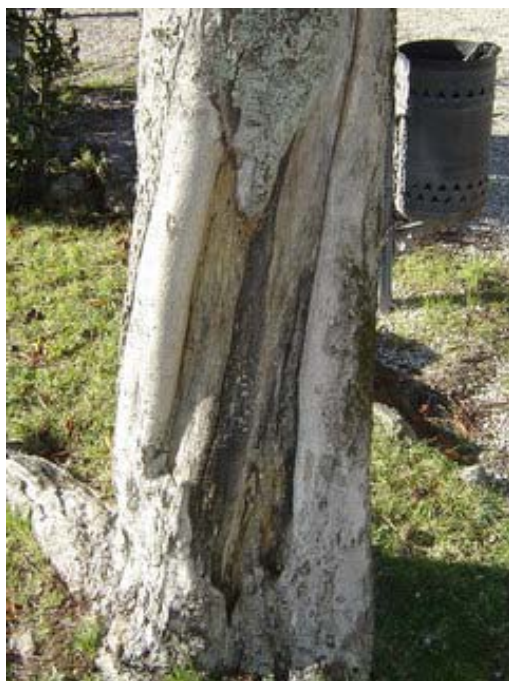
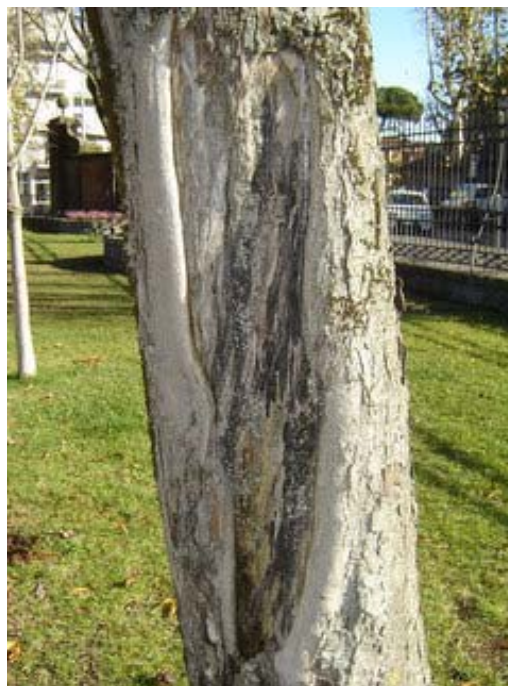
Slika 112 (levo): Park Pratogiardino, Viterbo, Italija: poškodba na BC strani drevesa št. 198

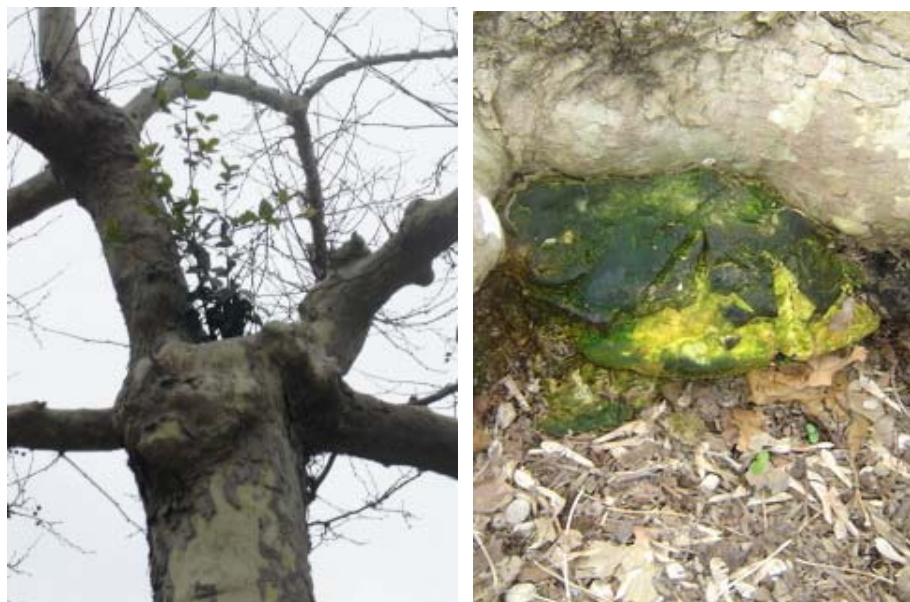
Slika 114 (levo): Park Pratogiardino, Viterbo, Italija: poškodba v krošnji drevesa št. 290
