**ARBORISTIČNA UREDITEV  
PARKA KRIŽANKE**

DIPLOMSKO DELO

Ljubljana, 2009

**ARBORICULTURAL TREATMENT OF PARK KRIŽANKE**

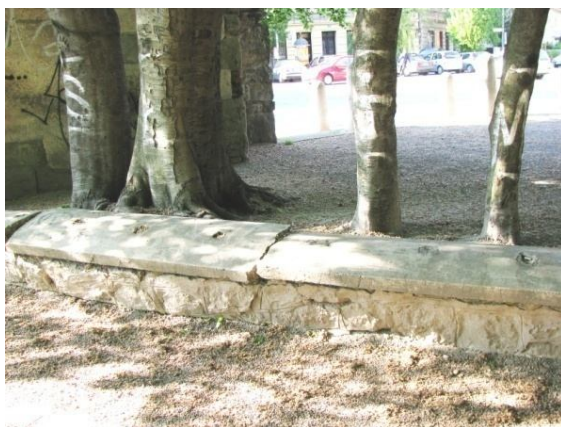
Slika 26 (levo): Poškodovan zid zaradi korenin

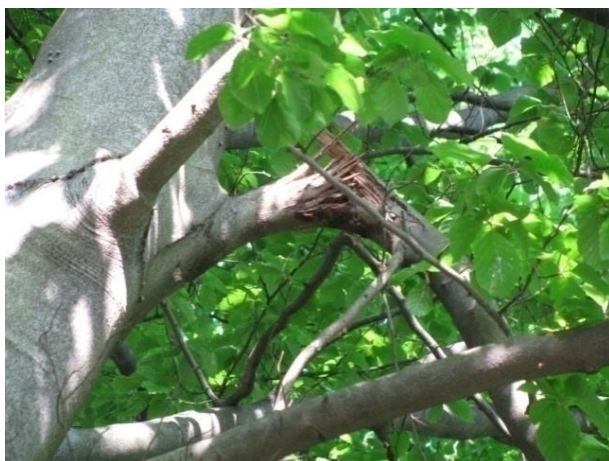
Slika 28(levo): Zlomljena veja v krošnji bukve št. 2

Ukrepi: Dvig profila na višino 2,5 m za prehod pešcev. Čiščenje krošnje.

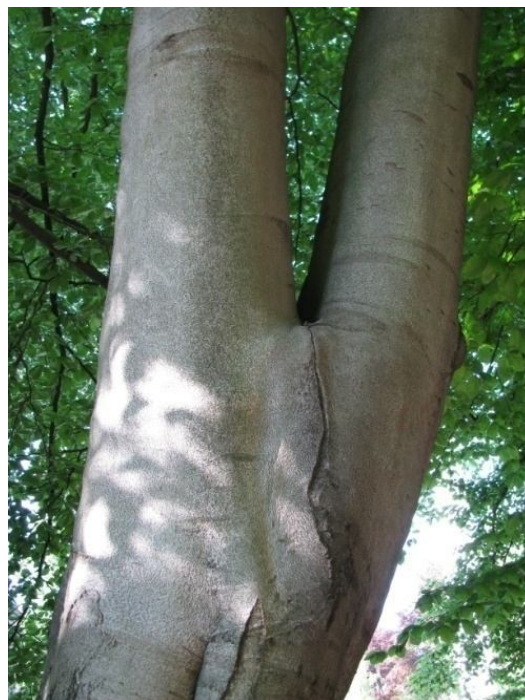
Na vseh navadnih bukvah in gorskih javorjih (poglavje 4.4.2) je na višini dveh metrov opaziti nepravilnosti v rasti (slika 29, slika 33), ki se izražajo v ukrivljenosti debla, večdebelnosti, vrasli skorji, kar kaže na obglavljenost na tej višini v mladosti dreves.

Slika 29 (desno): Vrasla skorja v začetku krošnje pri bukvi št. 2

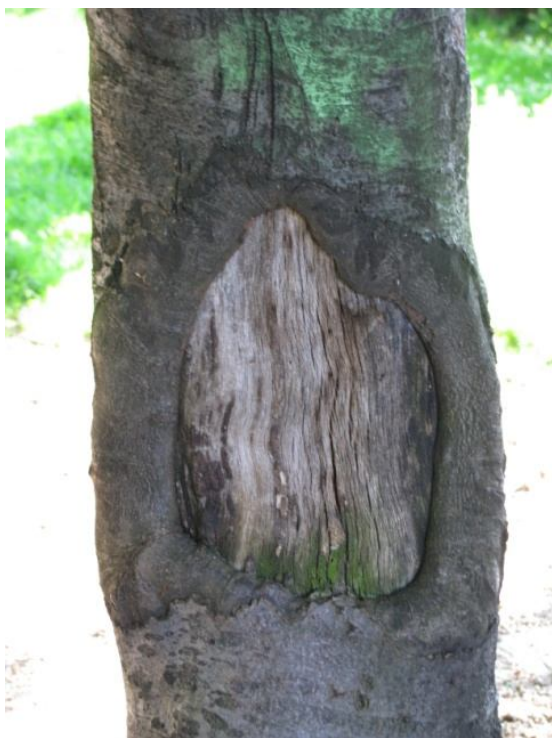
**Slika 30 (levo): Neprerasla poškodba na deblu pri bukvi št. 3**

Ukrepi: Dvig profila na višino 2,5 m za prehod pešcev. Čiščenje krošnje. Pogostejša kontrola (na eno leto).

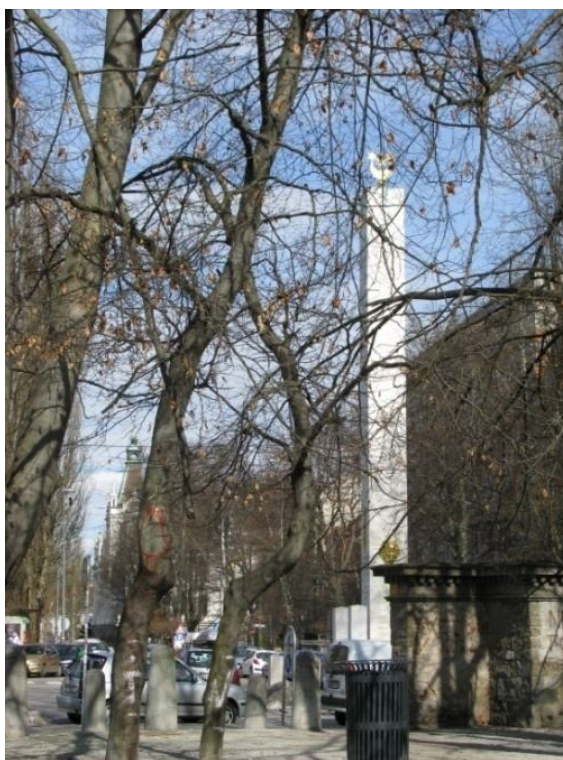
Slika 32: Nesimetrično deblo pri bukvi št. 4

Ukrepi: Dvig profila na višino 2,5 m za prehod pešcev. Čiščenje krošnje.

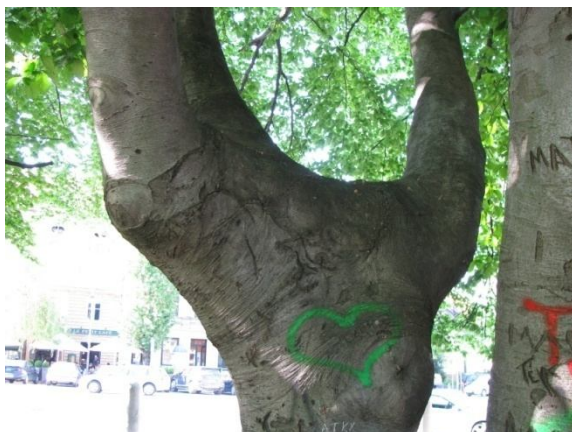
Slika 33 (levo): Začetek krošnje pri bukvi št. 5

Ukrepi: Dvig profila na višino 2,5 m za prehod pešcev. Čiščenje krošnje.

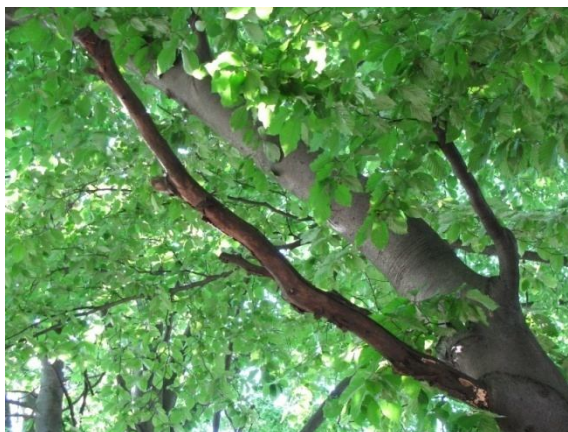
Slika 34 (desno): Večja suha veja v krošnji nad pešpotjo na bukvi št. 5

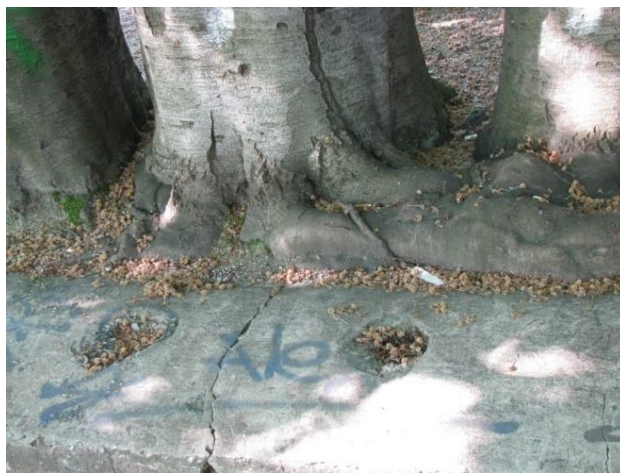
Slika 36 (desno): Utesnjene in zrasle korenine bukev

Ukrepi: Dvig profila na višino 2,5 m za prehod pešcev. Čiščenje krošnje.

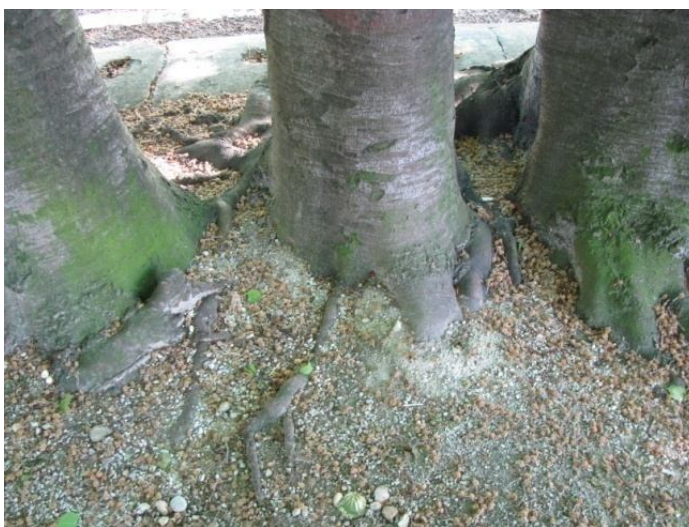
**Slika 37: Pogled na zbita in peščena tla pri vznožju bukev**

Ukrepi: Dvig profila na višino 2,5 m za prehod pešcev. Čiščenje krošnje.

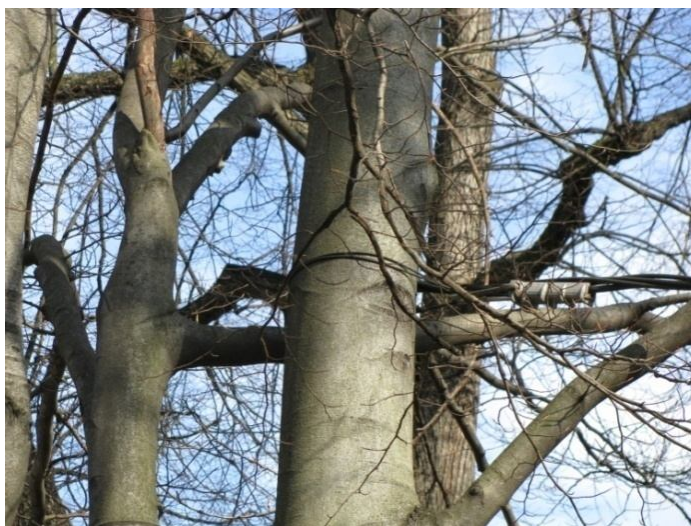
Slika 39 (desno): Tujek v krošnji pri bukvi št. 8

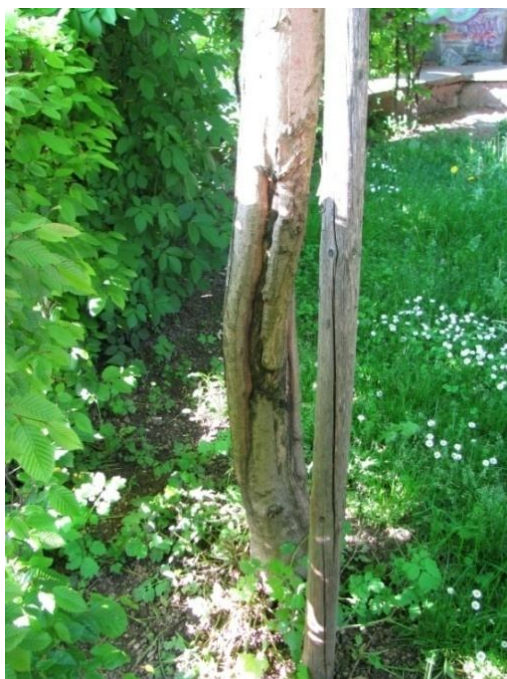
Slika 42 (levo): Poškodba na deblu pri javorju št. 9

Predlogi: Drevo se lahko zaenkrat pusti, predlagam pa odstranitev in saditev sadike primernejše kvalitete.

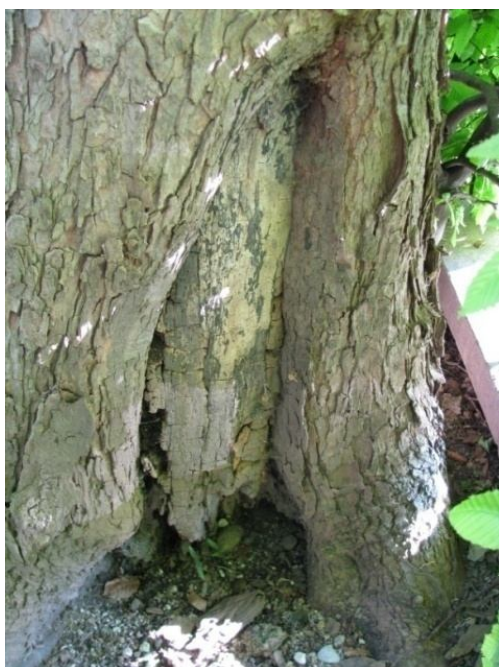
Slika 44 (levo): Poškodba na koreničniku pri javorju št. 10

Ukrepi: Čiščenje krošnje, po potrebi redčenje ali odstranitev poganjkov. Ostranitev tujkov v krošnji. Pogostejša kontrola (na eno leto).

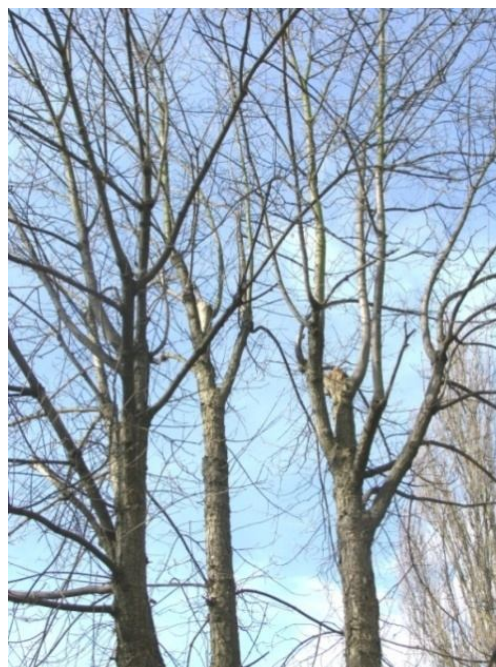
Slika 45 (levo): Sekundarna krošnja javorja št. 10

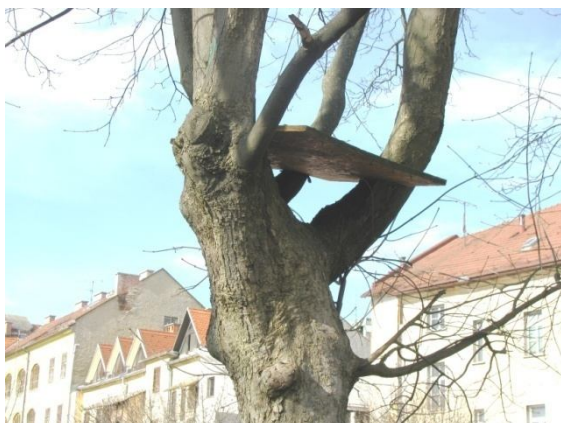
**Slika 46 (levo): Tujek v krošnji javorja št. 11**

Ukrepi: Čiščenje krošnje, odstranitev tujkov v krošnji.

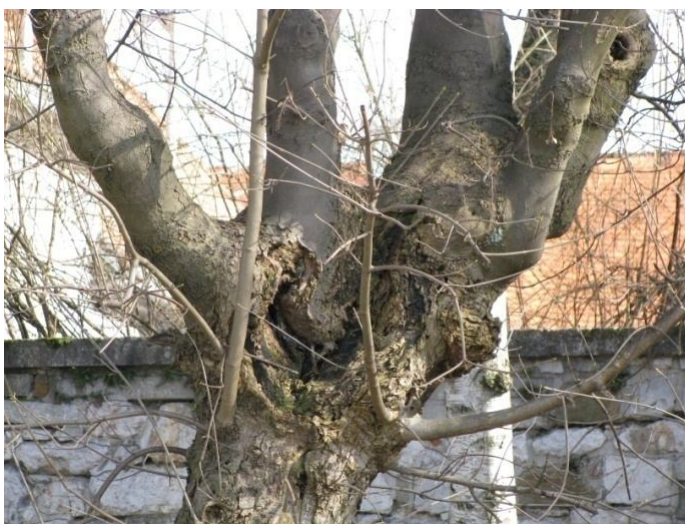
**Slika 52: Razkroj v začetku krošnje javorja št. 15**

Drevo se reducira in pusti, saj vseeno izkazuje še določeno vitalnost in lahko tudi v takšni formi določen čas še opravlja svojo funkcijo.

Pri javorju št. 15 z razkrojem v nastavku smo uspešno razbremenili vrhove (slika 81) in s tem zmanjšali nevarnost loma. Še vedno je potrebno enkrat letno preverjati razvoj razkroja ter vitalnost drevesa oziroma drevo, v primeru poslabšanja stanja se to odstrani. Pri zadnjem javorju v liniji št. 16 poleg odstranitve manjših vej in dviga profila krošnje nismo izvedli večjih posegov (slika 82).

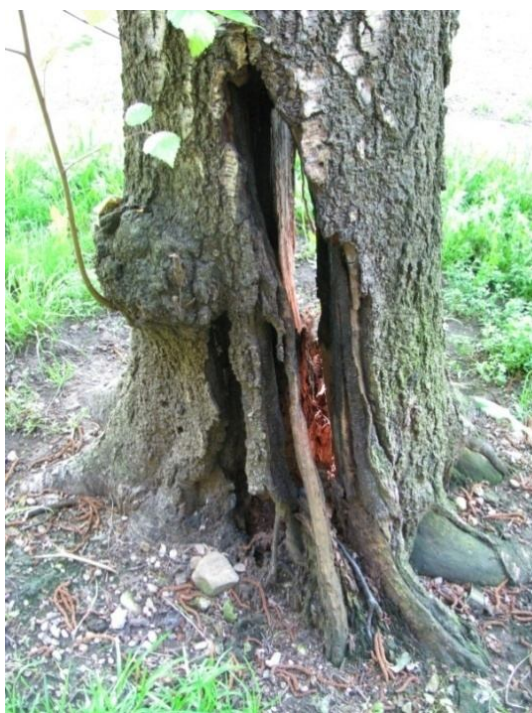
**Slika 57 (levo): Močno poškodovan koreničnik pri brezi št. 19**

Predlogi: Zasaditev drugega drevesa, prav tako navadno brezo.

Posek breze št. 19 s poškodovanim koreninikom smo izvedli po sekcijah (slika 87 in slika 88).

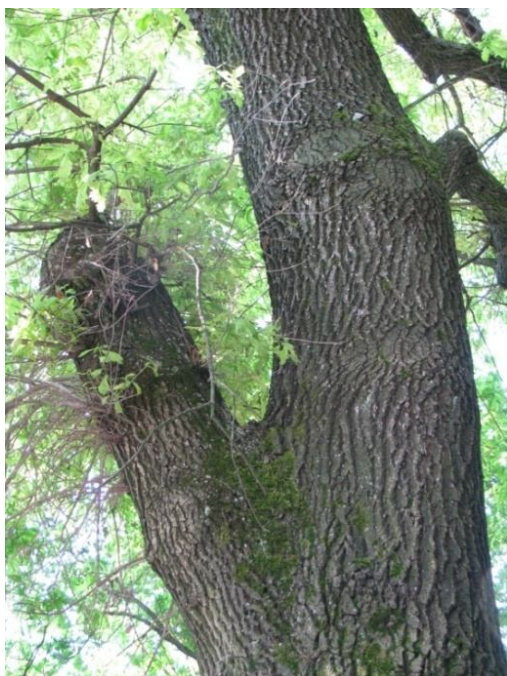
Slika 61 (levo): Debel živ štrcelj veje na deblu doba št. 21

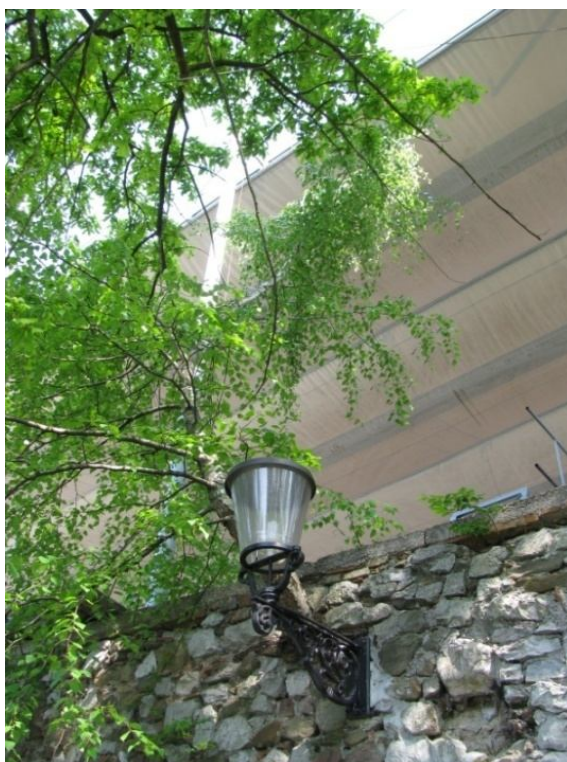
Z vidika povzročanja škode na infrastrukturi omenjam še samonikla drevesa, ki izraščajo iz južnega zidu Križank (slika 65 in slika 66). Mlado drevje je zraslo že do te mere, da so na zidu vidne poškodbe. Breza je zrasla tako visoko, da je dosegla konstrukcijo strehe. Poleg nje tam uspevajo še tisa, zeleni bor in bukev. Čeprav so takšne stvari živ spomenik trdoživosti mati narave, predlagam, da se mladje odstrani, saj za objekt nadaljna rast pomeni še večjo škodo.

**Slika 65: Trdoživost mati narave**

Z obzidja smo odstranili vrasla drevesa (slika 94).

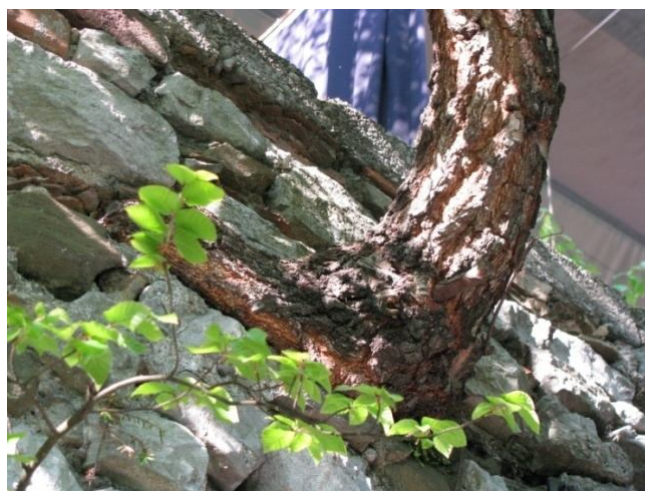
**Slika 66: Navadna breza, ki izrašča iz zidu**
