**NOVI PRISTOPI KONSTRUKCIJSKE ZAŠČITE
LESA NA OBJEKTIH KULTURNE DEDIŠČINE**

DOKTORSKA DISERTACIJA

Ljubljana, 2015

**NEW APPROACHES TO CONSTRUCTIONAL WOOD
PROTECTION ON CULTURAL HERITAGE BUILDINGS**

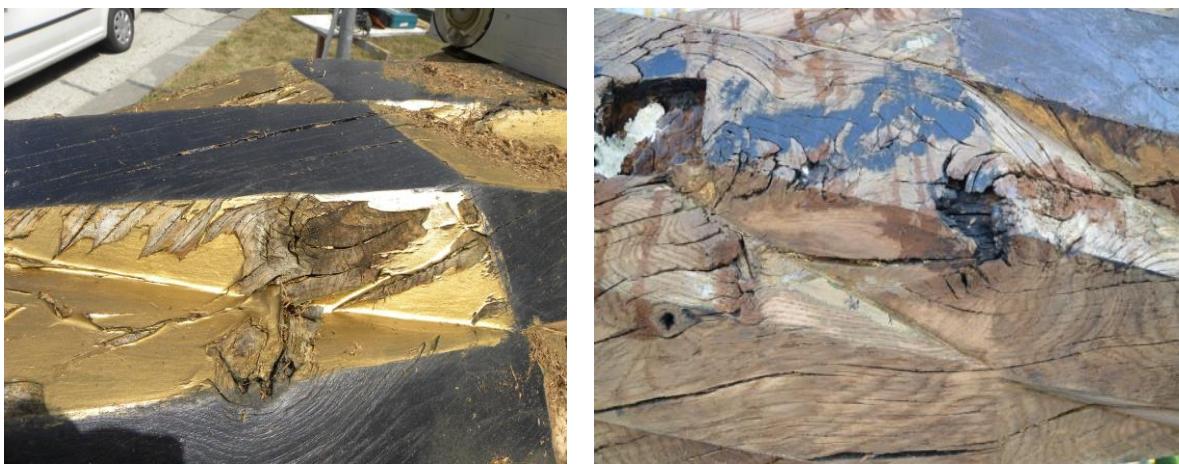
Po odstranitvi razpokanega in odstopajočega barvnega premaza, so se pokazale številne razpoke lesa, razrahljane plombe, trohnoba in razmiki lepljenih delov (slika 21).

Slika 21: Poškodbe premazov (levo), razpoke in razjede (desno)

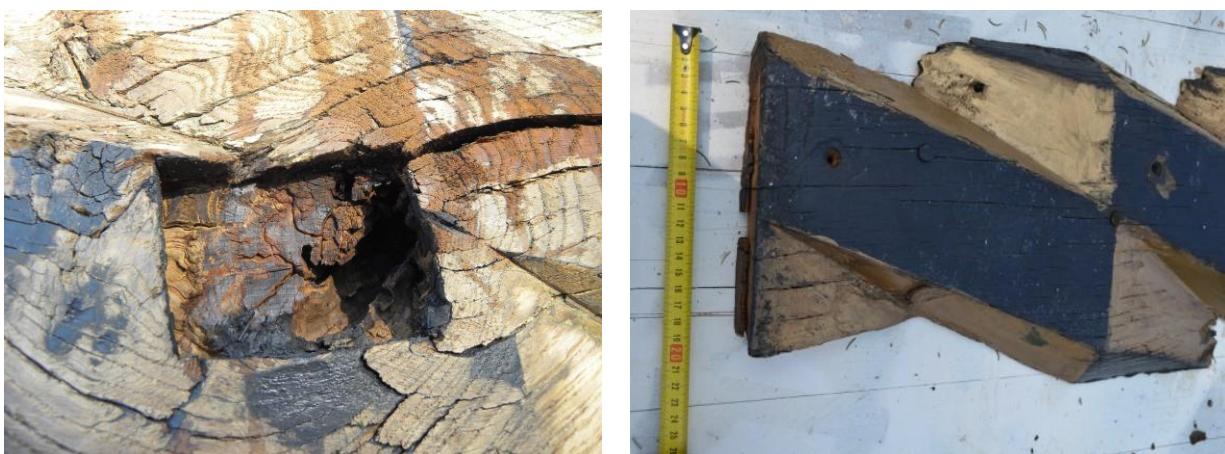
Plombe in odlepljeni lesni vložki so odpadli, stiki nekaterih lepljenih delov so bili odprtji. Površina spomenika je bila močno razpokana, razbrzzdana, hrapava, lesna vlakna so bila dvignjena in vzdolžno močno luskasta. Mestoma so lesna vlakna bila zapolnjena s starim dekorativnim premazom in ostanki epoksidnega polnila (slika 22).

Slika 22: Odpadanje plomb(leva) in lepljenih delov (desno)

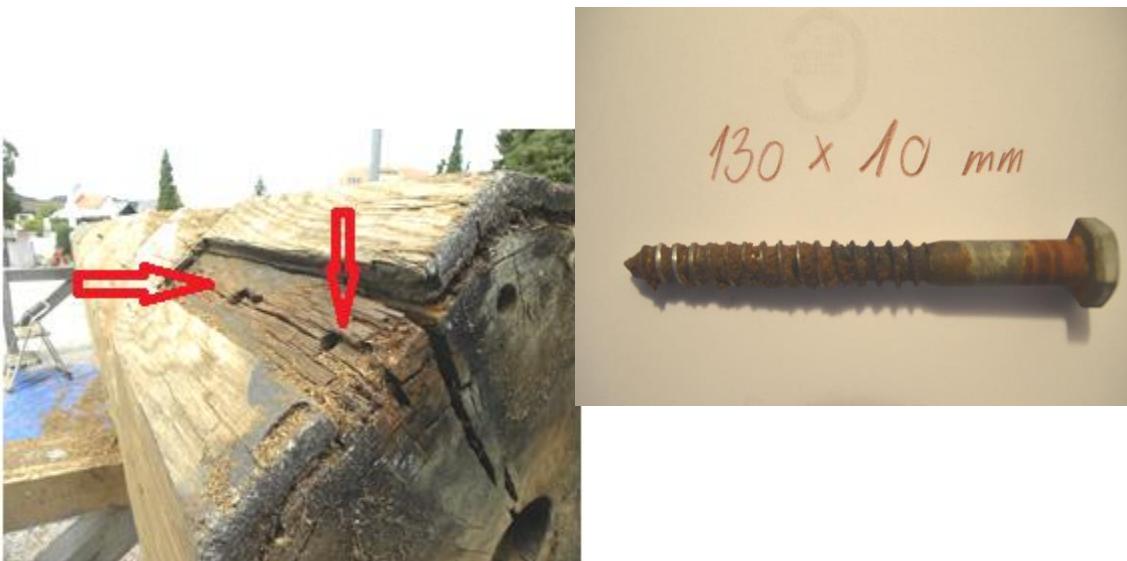
Slika 23: Strohnjen les na mestu pritrditve spomenika (levo). Vijačenje spomenika je bilo izvedeno z vijaki 130×10 mm (desno)

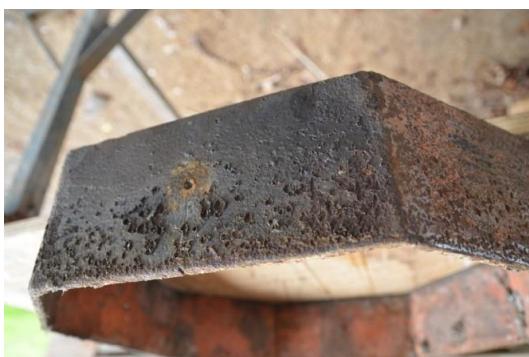
Slika 24: Korozija kovinskega nosilca pokrova

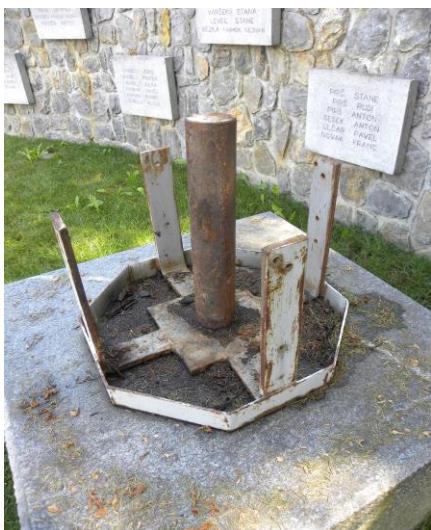
Slika 25: Korodirani pritrdilni element in obroč zapolnjen z blatom

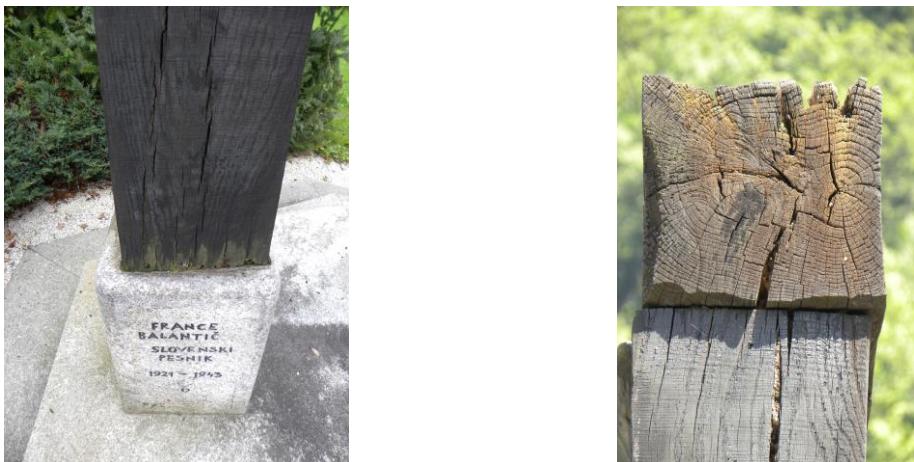
Slika 31: Poškodbe lesa na stiku podstavek – les (levo) in poškodbe preklade (desno)

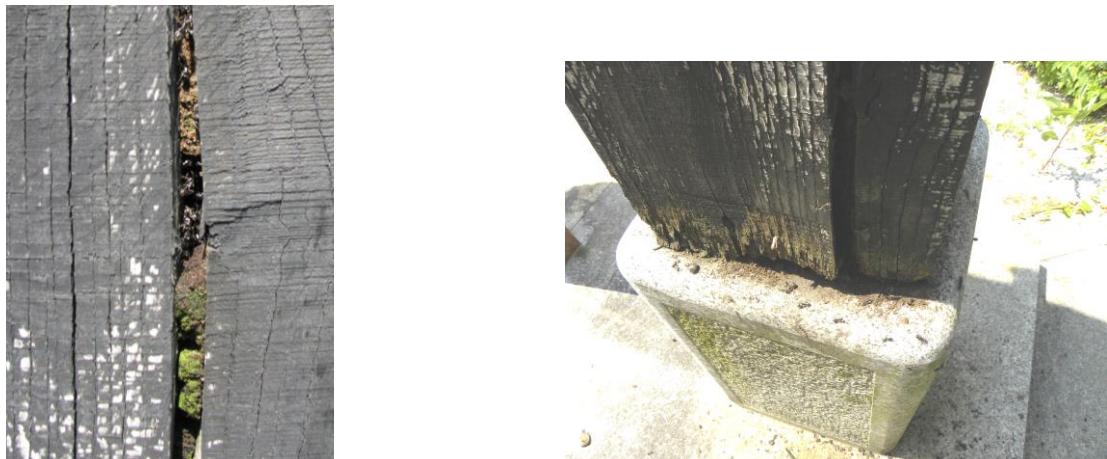
Slika 32: Razpokan steber (levo) je zapolnjen z organskim materilam, ki so ga nanosile mravlje (desno)

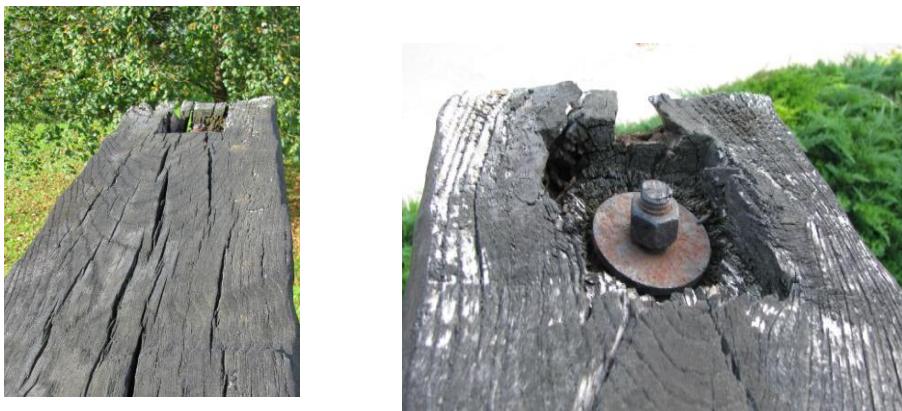
Slika 33: Razpoke zgornje površine preklade (levo) in ugreznjen sistem privitja (desno)

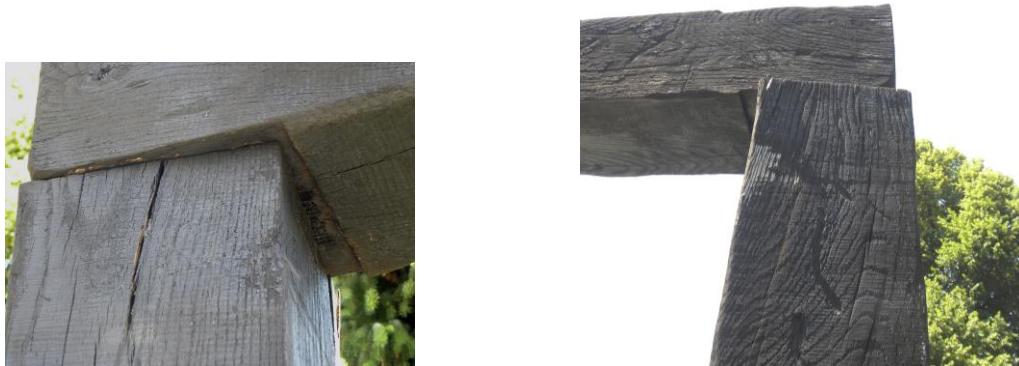
Slika 34: Deformacije na spoju preklade s stebroma portalna

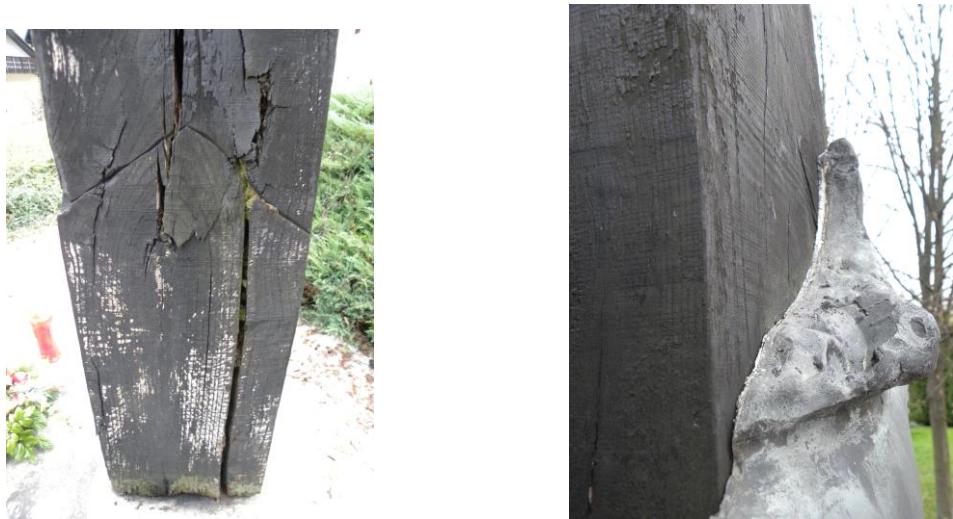
Slika 35: Spran premaz in obledela površina lesa (levo), tesnjen stik lesa s stiliziranim bakrenim elementom (desno)

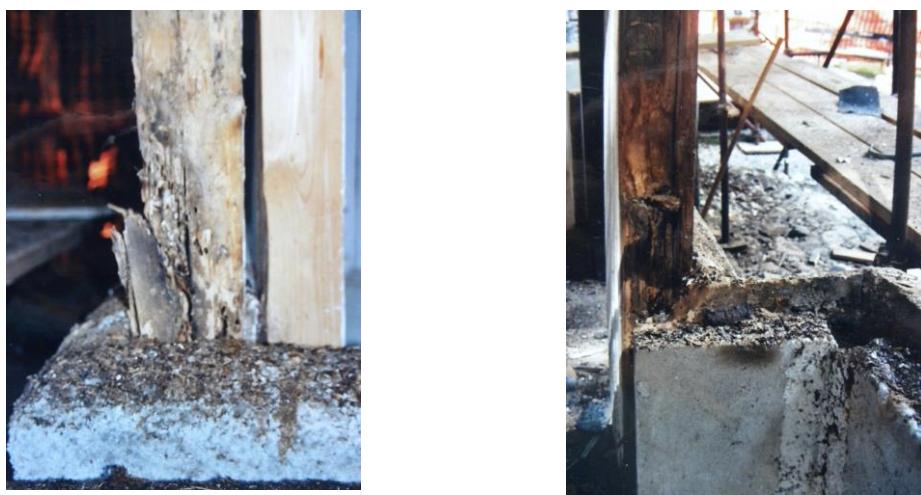
Slika 40: Poškodbe nosilne konstrukcije (levo). Strohnel les je ležal na betonskem zidu, kamor je zatekala voda (desno)

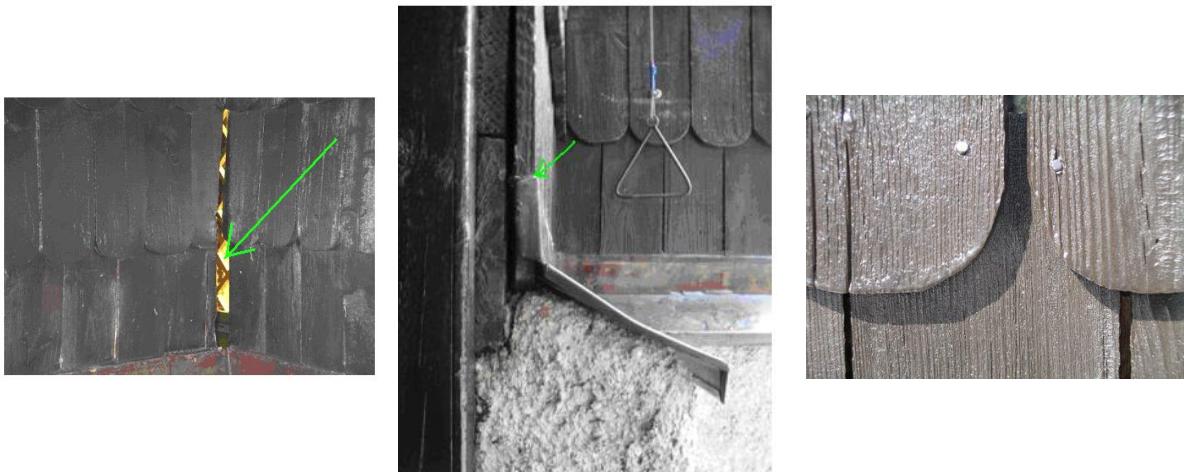
Slika 43: Razpoka na stiku fasade z zvonikom (levo), obroba je prislonjena na deščice (v sredini), žebljane in razpokane macesnove deščice (desno)

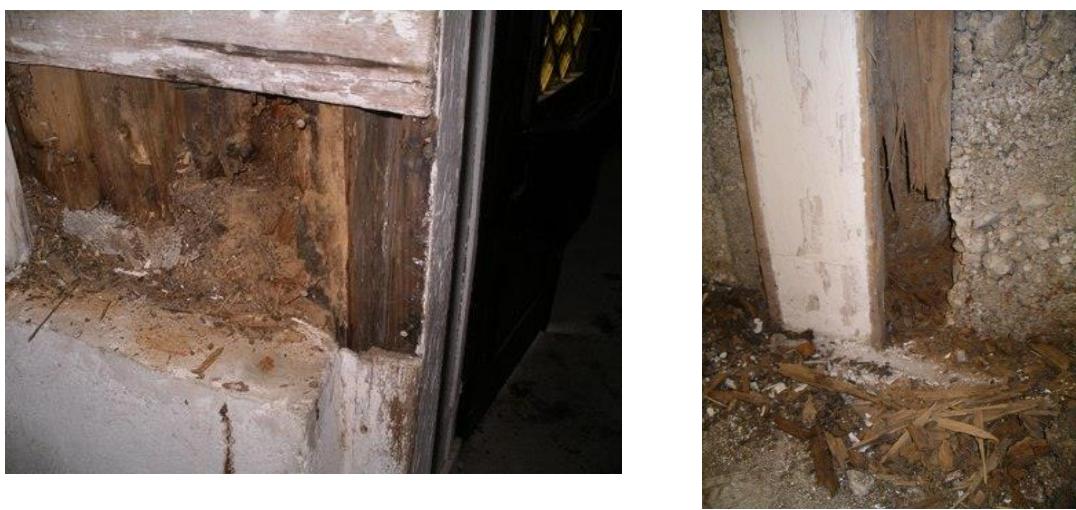
Slika 44: Razkroj lesa na stiku lesa z betonskim zidom (levo). Les je popolnoma izgubil nosilnost, kapelica se je posedla (desno)

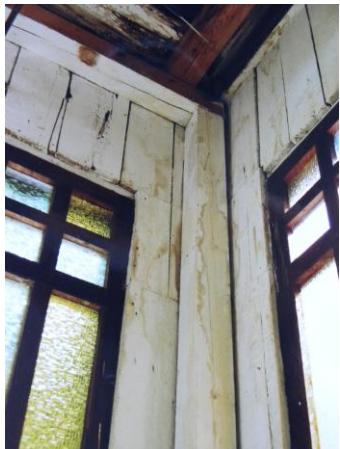
Slika 45: Madeži na strohnelem lesu kažejo na zatekanje vode v konstrukcijo zvonika

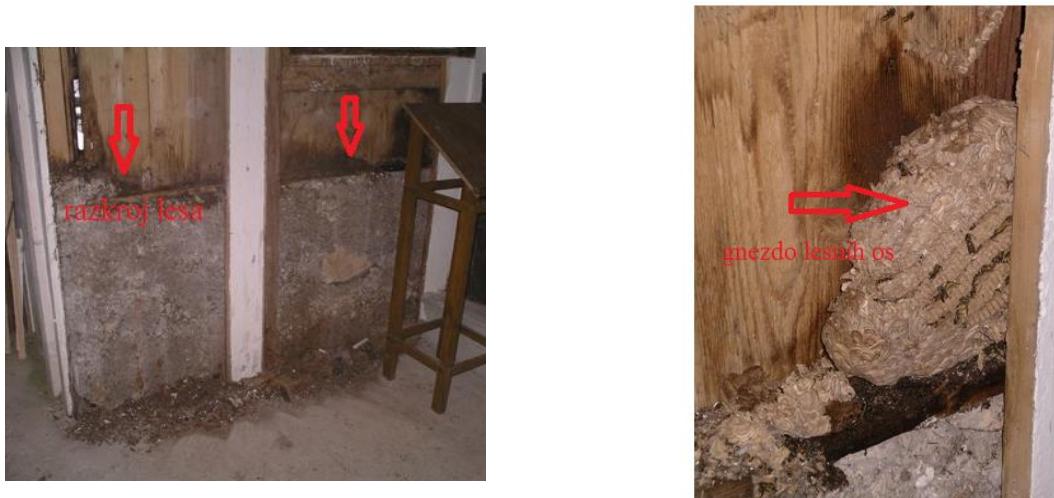
Slika 46: Razkroj lesa na stiku z betonskim zidom (levo), osje gnezdo med notranjo steno in zunanjo oblogo (desno)

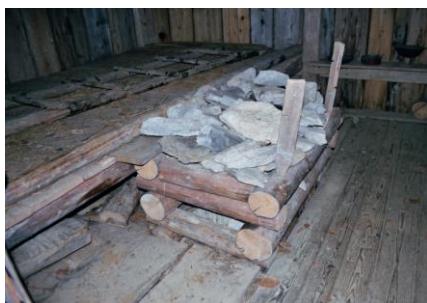
Slika 49: Trohnoba nosilna konstrukcija, podne deske leže na zemlji

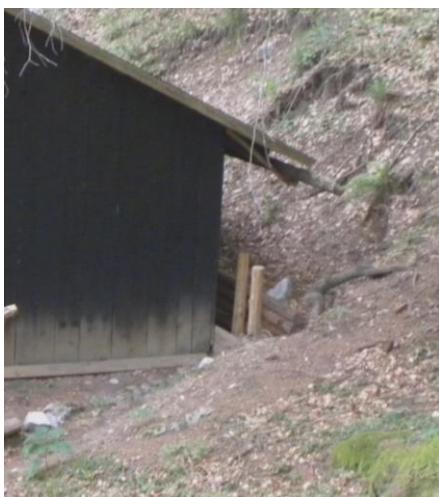
Slika 51: Trohnoba leseneopaža pri tleh, pogled na vogal objekta z brežino in ogrado v ozadju

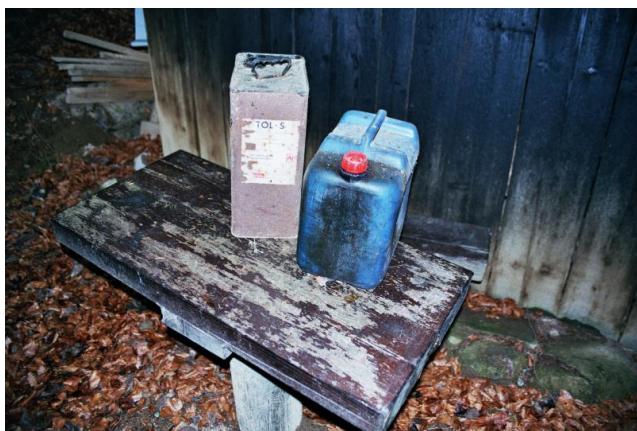
Slika 52: Stene bolnišnice so bile premazane z odpadnim motornim oljem, kar je potrdila tudi laboratorijska analiza

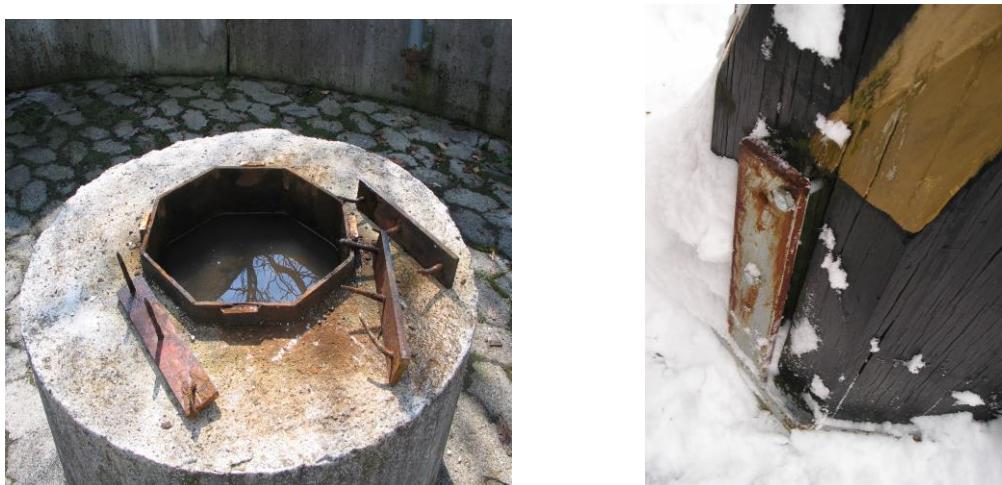
Slika 53: Ob snetu spomenika leta 2006, so bile odrezane vertikalne lamele obroča (levo). Pritrditev z obročem in bočnimi vertikalnimi lamelami je bila izvedena tudi na novi lokaciji (desno). Oba sistema kažeta na zadrževanje vode, vlaženje lesa in korozijo

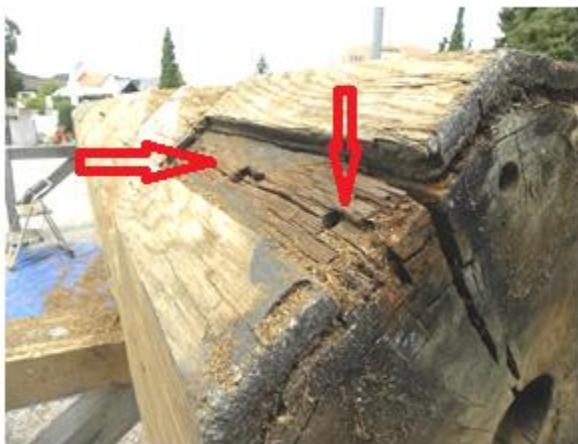
Slika 54: Razgrajen les in globina radialne razpoke na mestih pritrditve spomenika

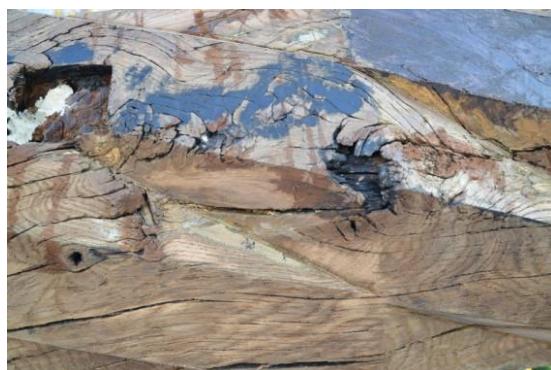
Slika 55: Ostanki premazov onemogočajo sušenje lesa

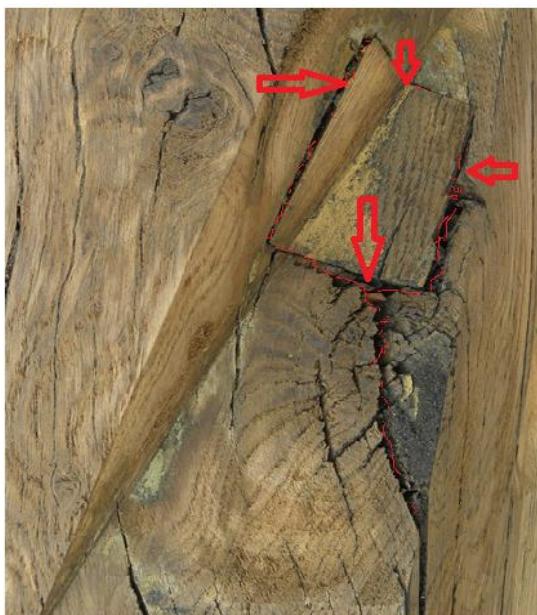
Slika 56: Odpti stiki na mestu odpadle plombe in razpoka omogočajo vstop vode globlje v les

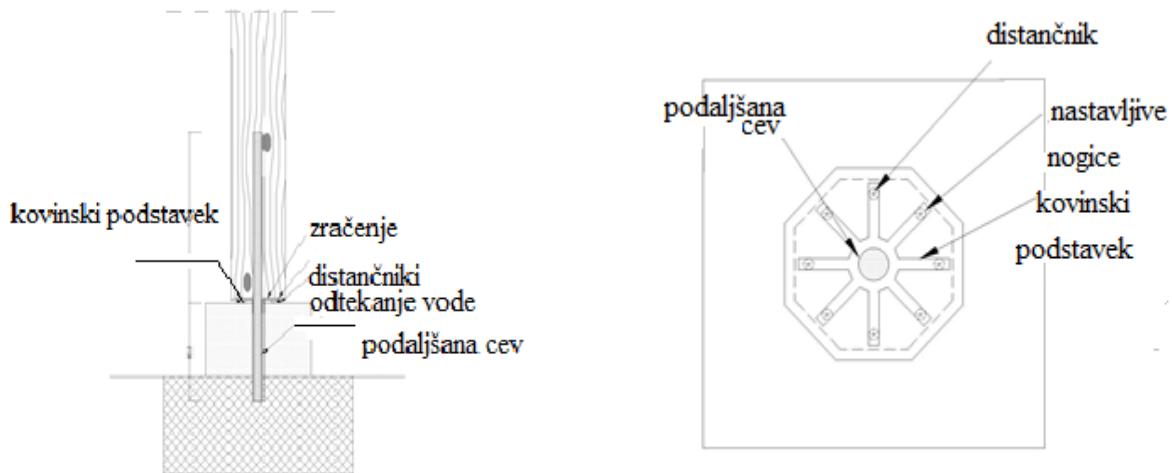
Slika 68: Varianta A postavitve spomenika na kovinski podstavek ne zadošča statičnim zahtevam

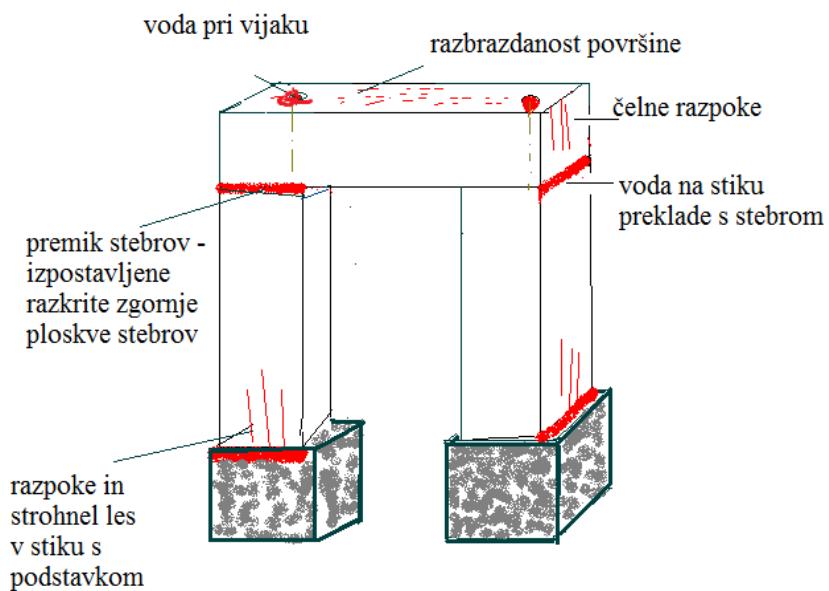
Slika 74: Skica kritičnih točk poškodb portalna

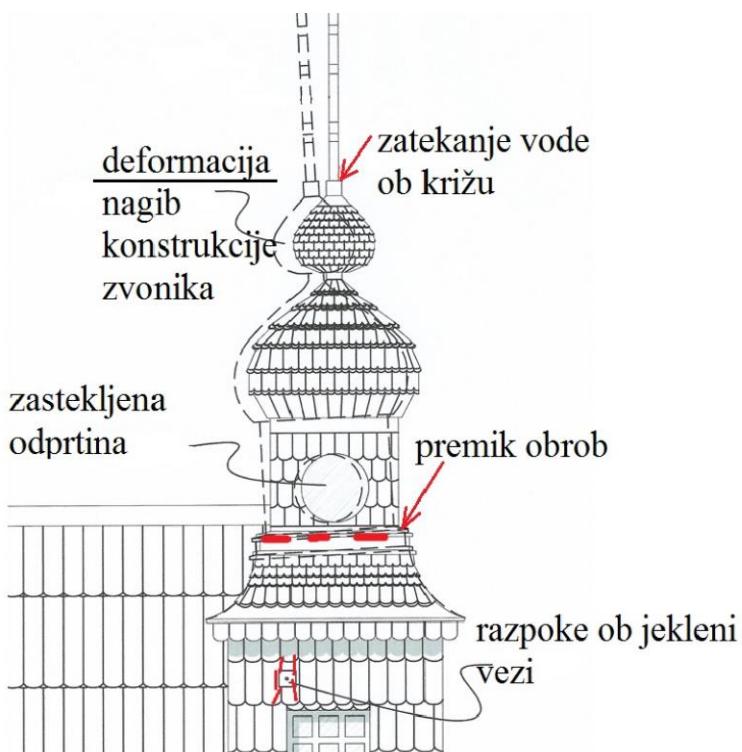
Slika 80: Pogled na kritične točke in poškodbe zvonika zaradi zatekanja vode ob križu, za obrobami in skozi razpokane.

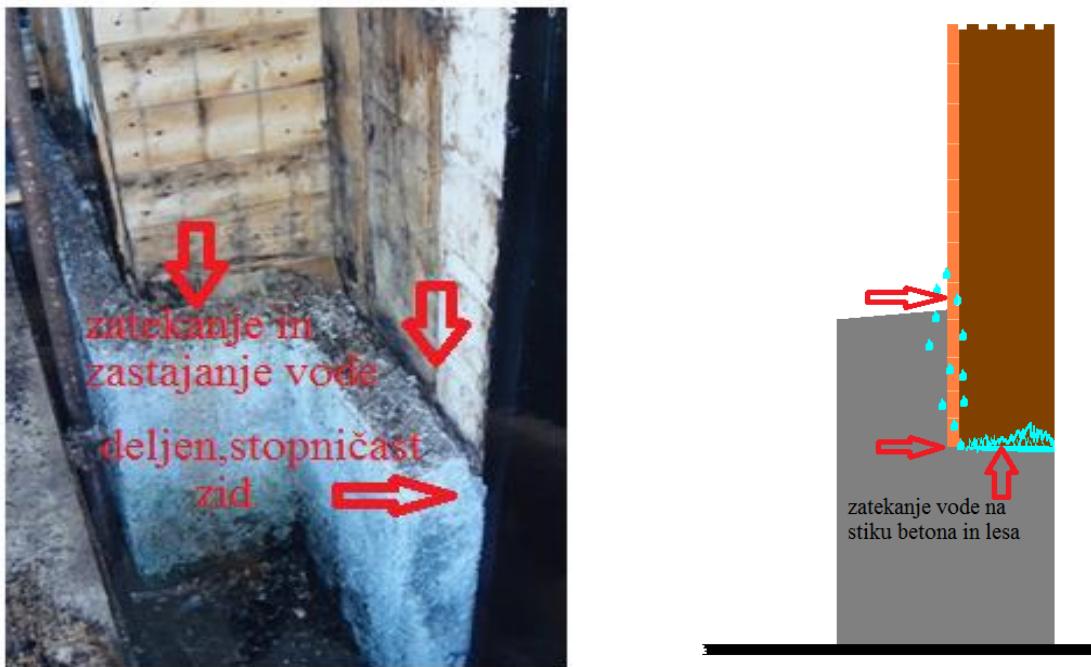
Slika 81: Pogled na kritična mesta zatekanja vode na stiku obložnih desk z betonskim zidom (levo). Voda zateka ob zunanjem horizontalnem opažu, se nabira med zidom in opažem in na spodnji polici, kjer vlaži stebre in opažne deske (skica desno)

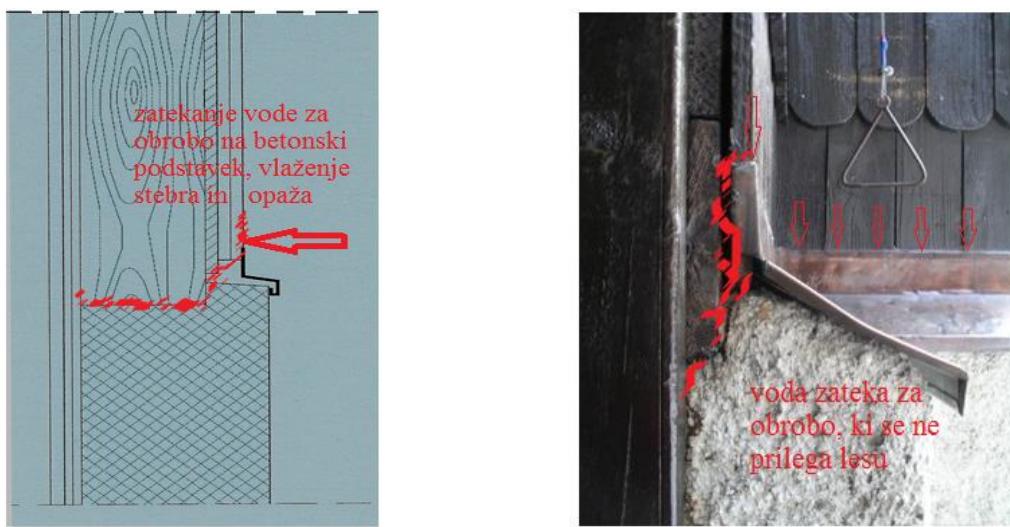
Slika 82: Za obrobo, ki se ni prilegala opažu, je voda zatekala na betonski podstavek, se tam nabirala in vlažila stebre in steno kapelice.

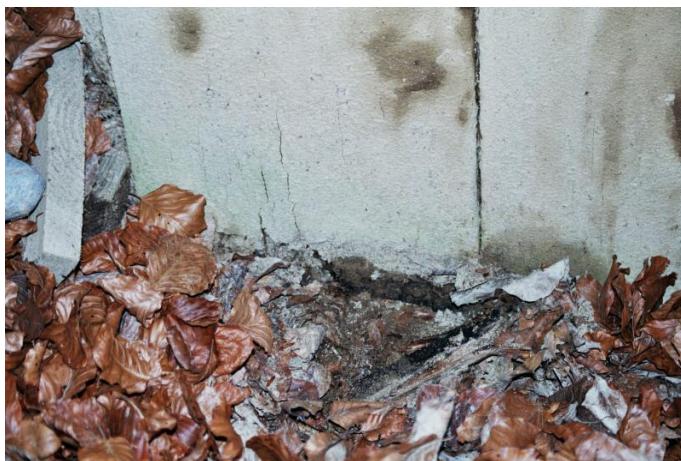
Slika 93: Apneni oplesk in madeži v podnožju zahodne fasade

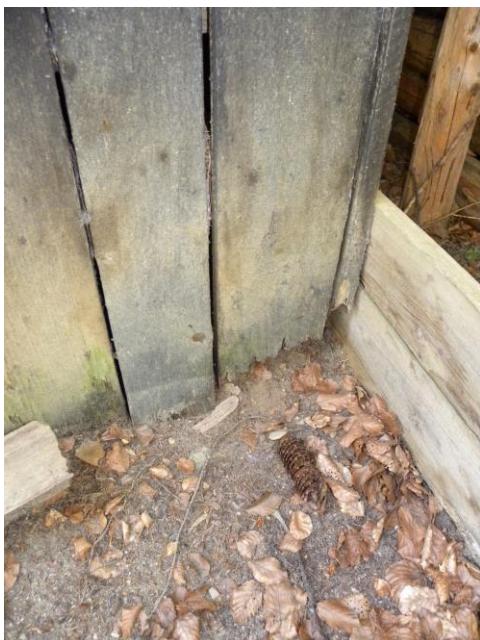
Slika 94: Vertikalno prislonjena deska ob hrbtno steno ob objekta ni ustrezna zaščita pred vlaženjem

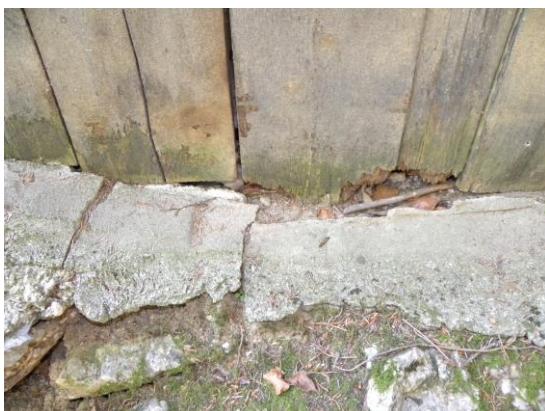
Slika 95: Skozi reže med fasadnimi deskami in skozi odprtine na delu razpokane cementne prevleke temelja, voda zateka v notranjost objekta in vlaži spodnje dele desk in stebrov ter pod.
