**ANALIZA ODVODNJAVANJA CESTNEGA TELESA  
GOZDNE CESTE V DOLINI KOROŠICE**

DIPLOMSKO DELO

Ljubljana, 2016

**ANALYSIS OF THE ROAD FORMATION DRAINAGE  
OF THE FOREST ROAD IN THE VALLEY OF KOROŠICA**

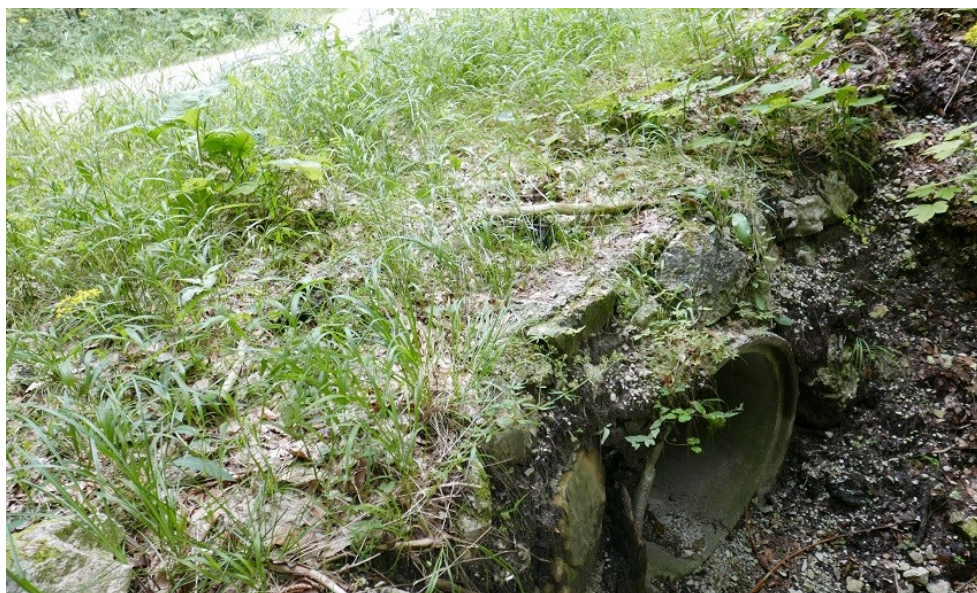
Veliko poškodb cevi na vtoku, na spojih ali na iztoku lahko pripišemo premalo globoki vgradnji same cevi. Preveč poredko je cev 60 cm pod voziščem in preveč pogosto samo 30 ali celo samo 20 cm globoko vgrajena.

Slika 13: Premalo globoka vgradnja cevi (Foto: Miha Černe)

Takšna nezadostna globina vgradnje pomeni večjo izpostavljenost cevi vertikalnim pritiskom pod obtežbo težkih vozil. Posledično se takšne cevi, še posebej manjših premerov, prej sploščijo, počijo po dolžini ali pa se spoj prekine in zamakne, kar povzroči vdor zemljine v cev ter posledično ali zamašitev ali pa izpiranje in nato ponovno posedanje materiala, vse dokler ga ne zmanjka na vrhu, kar na koncu povzroči luknjo v vozišču.

Obstajajo tudi razlage, zakaj takšne cevi ni bilo možno vgraditi bolj globoko. Razlog je lahko velika skala spodaj, premajhna brežina na spodnji strani, struga ali kaj podobnega. Na takšnih mestih je nujno, da se nad cevjo izvede armiranobetonska zaščita, element, ki ščiti cev pred silami z vrha.

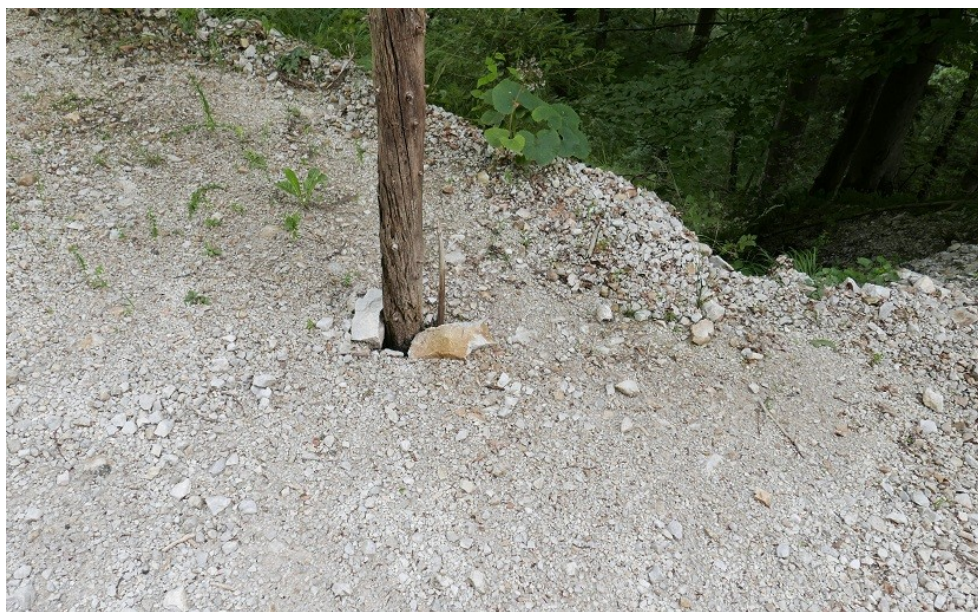
Neposredne povezave med globino vgradnje in poškodovanostjo cevi nismo uspeli dokazati, je pa evidentno, da je najbolj poškodovana cev na celotnem analiziranem odseku vgrajena samo 10 cm globoko (sliki spodaj).

Slika 14: Luknja v vozišču, zaradi varnosti označena s kolom (Foto: Miha Černe)

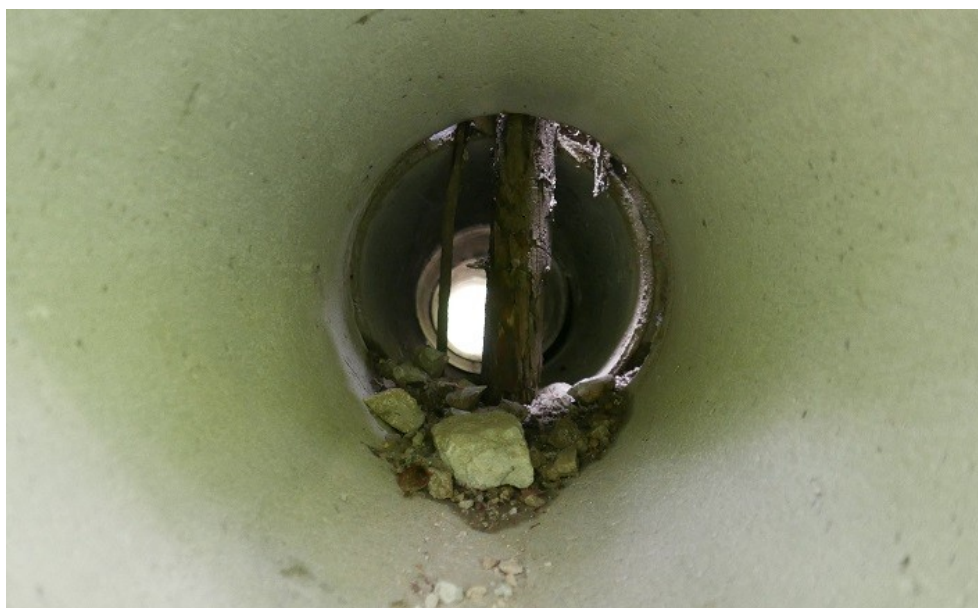
Slika 15: Prekinjena cev prepusta in vidne posledice (Foto: Miha Černe)

Takšen poškodovan prepust je treba čim prej popraviti, ker ne samo, da ne opravlja svoje funkcije, ampak poleg tega še resno ogroža same temelje cestnega telesa. Še posebej, če ima premajhen premer. Voda po prekinitvi cevi predčasno zapusti cev in izpodjeda preostanek cevi ter ostalo vozišče nad njo.

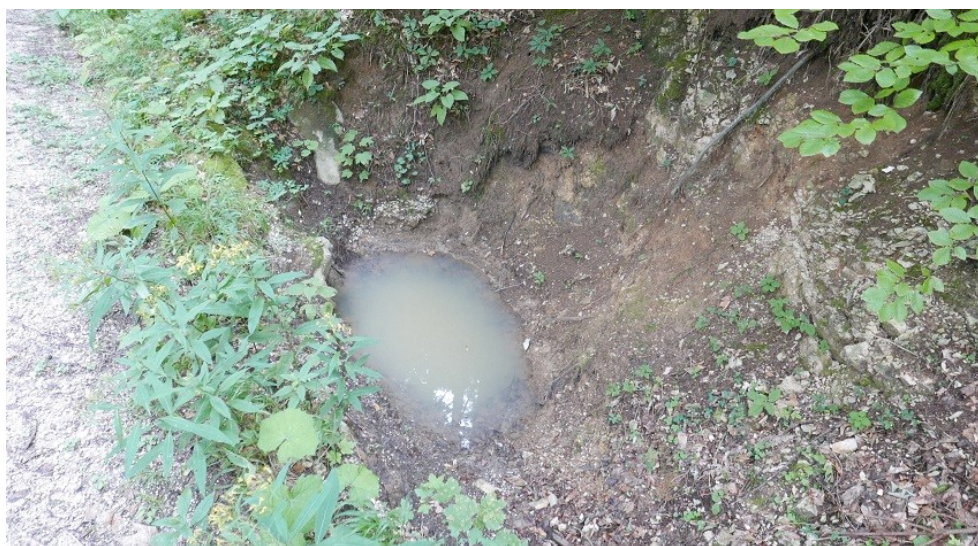
Glede na naklon in količino vode ter materiala, ki ga nosi, je uporaba širokih jam smiselna do neke mere, saj se lahko čistijo strojno z rovokopačem in opravljajo funkcijo peskolovov, kjer se ujame tudi plavje. Poleg tega delujejo tudi kot meh ali rezerva za nenadno povečanje pritoka, večjega od sposobnosti prevajanja prepusta.

Slika 16: Velika jama namesto vtočnega jaška (Foto: Miha Černe)

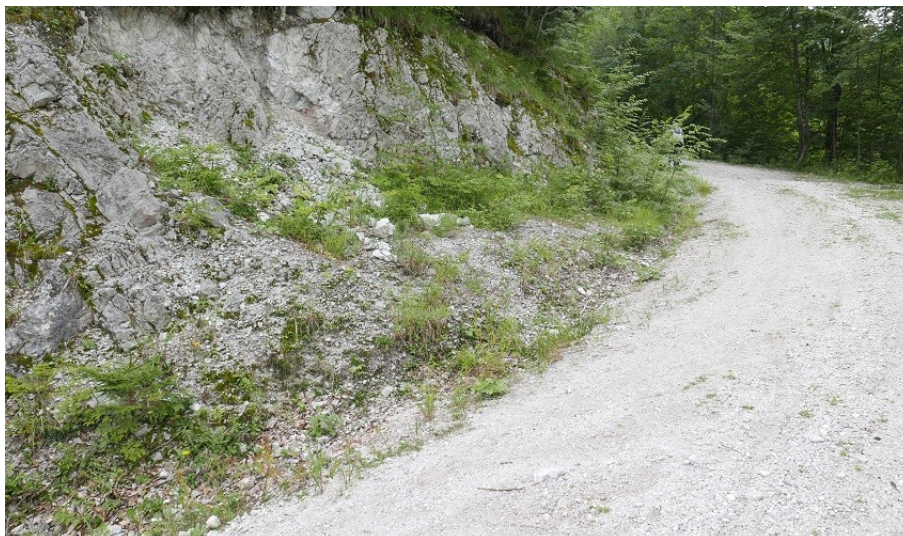
Slika 17: Ovinek na strmem delu etažne gozdne ceste (Foto: Miha Černe)

Na strmejših predelih gozdne ceste, kjer je velik naklon nivelete, ima voda veliko moč, ki uničuje koritnico. Na teh mestih bi bilo smiselno urediti jarek na način, da bi se naredile kaskade, ki bi vodi odvzele moč. Tako bi lahko naredili z manjšimi enostavnimi pregradami iz debel ali kaštami iz kovinske mreže in kamnov (gabioni).

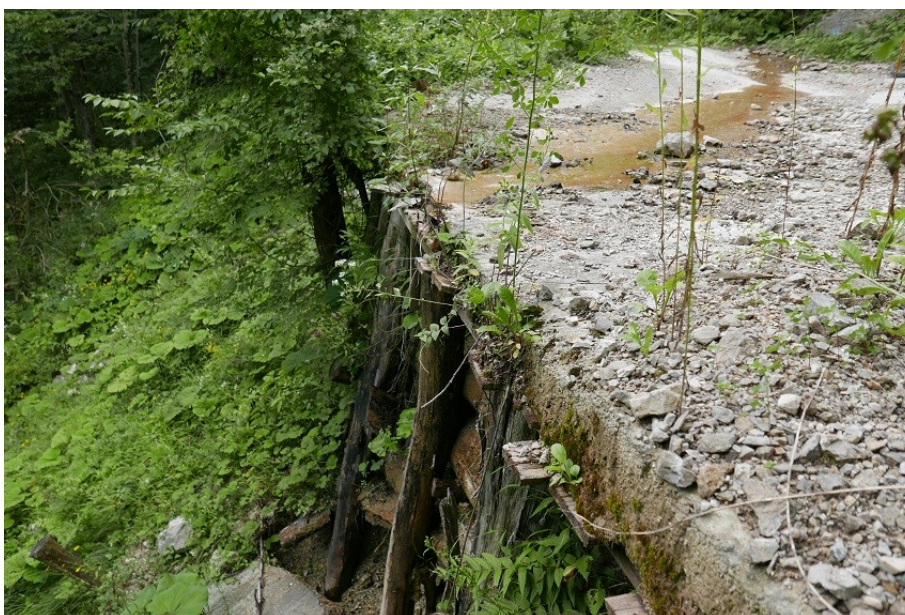
Pri muldah je treba pozornost nameniti podpornim zidovom, preko katerih pada voda, ko zapusti površino mulde. Tam lahko prihaja do izpodjedanja konstrukcije kot tudi do erodiranja terena.

Slika 18: Pred vodo nezavarovan podporni zid (Foto: Miha Černe)

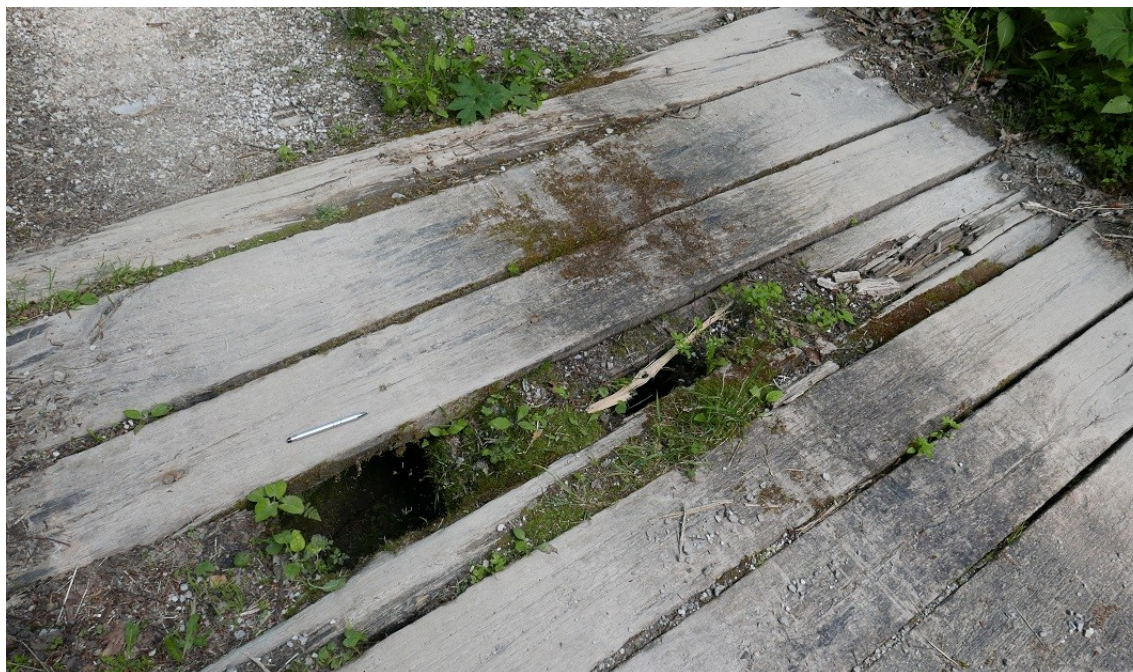
Slika 19: Poškodovan element vozne površine mostu (Foto: Miha Černe)

Pri mostovih pa je potrebno zamenjati vsaj nekaj dotrajanih elementov, ki tvorijo vozišče. Tudi sama konstrukcija je v nekaterih primerih že dotrajana in bo potrebna obnova.

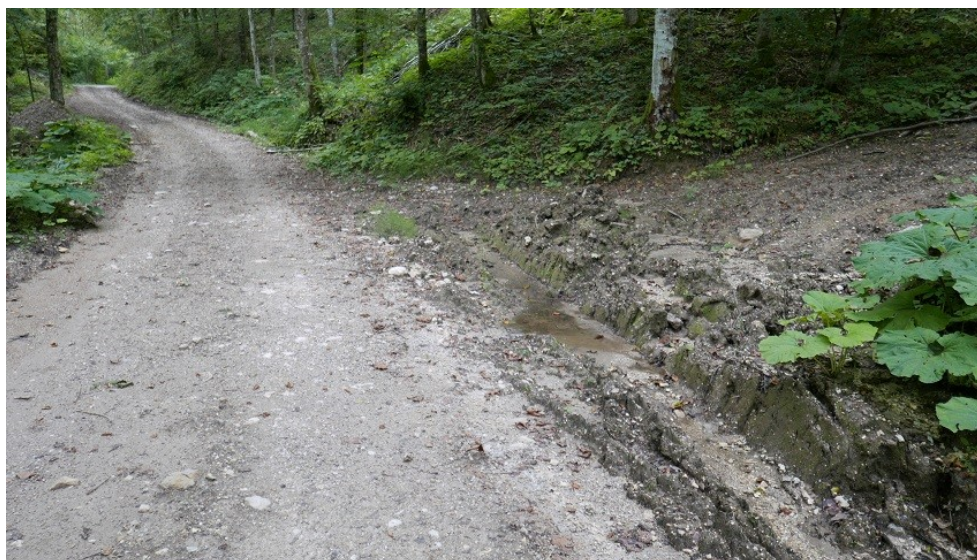
Slika 20: Priključek vlake na gozdno cesto (Foto: Miha Černe)

Uporaba gozdnih cest za traktorsko spravilo ni dovoljena. Če pa se spravilo vseeno izvaja na gozdno cesto, mora izvajalec del poskrbeti, da zaščiti koritnico ali jarek. To se lahko stori z vzdolžno z jarkom ali koritnico položenimi debli ali vejami. Po koncu dela mora koritnico tudi očistiti, še posebej, če se elementi odvodnjavanja zapolnijo z zemljo ali drugim materialom. Videli smo, da ni tako in da po opravljenih delih ostajajo z zemljo zapolnjeni elementi odvodnjavanja. Težavo lahko zmanjšamo, če naredimo cevni prepust na zgornji strani, pred vlako, a še vedno bo potrebno očistiti koritnico.
