**STANJE DREVES V DREVOREDU MED PLANINO  
PRI RAKEKU IN MARTINJAKOM**

DIPLOMSKO DELO

Ljubljana, 2016

**CONDITION OF THE TREES IN THE TREE LINED LANE  
BETWEEN PLANINA BY RAKEK AND MARTINJAK**

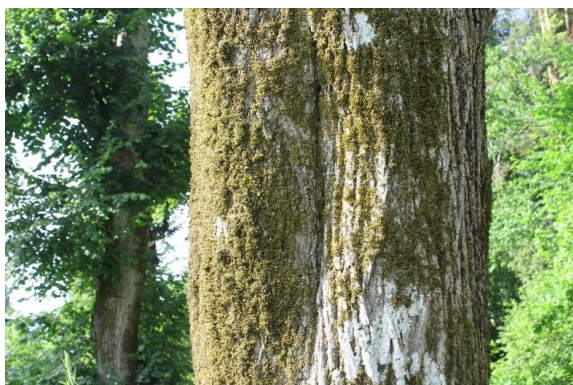
Slika 6: Žlebatost na deblu na C/D.

Ukrep: Zamenjati drevo.

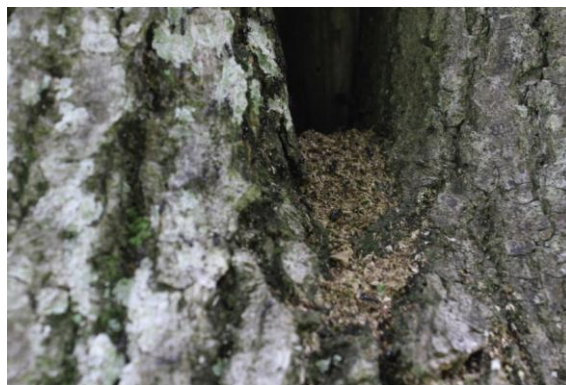
Slika 16: Mravljišče na dnu duplin.

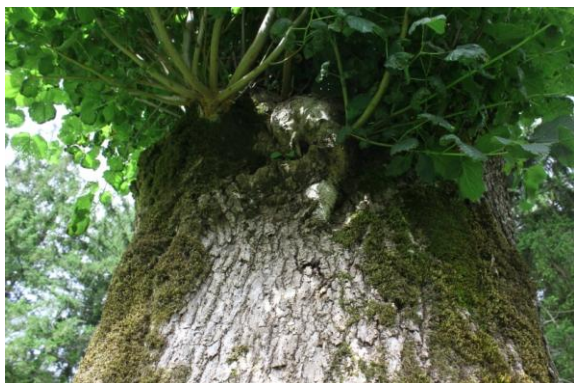
Slika 17: Zadebeljena forma z duplino premera 15 cm na nastavku za krošnjo na C.

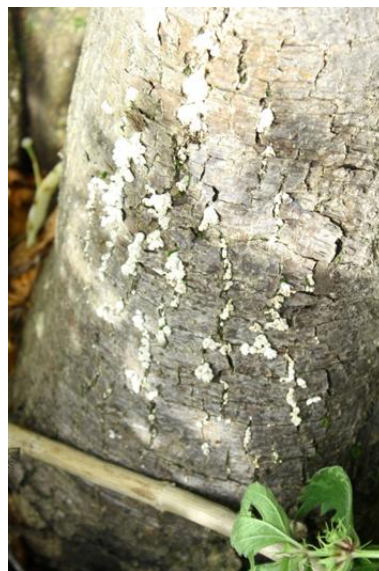
Slika 18: Trosnjaki glive *Schizophyllum commune* Fr. v okolici poškodbe.

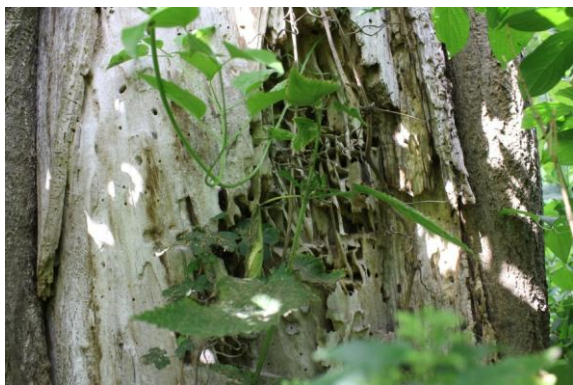
Slika 20: Votlina z razkrojenim lesom z vidnimi znaki aktivnosti mravelj pri dnu drevesa na C.

Ukrep: Zamenjati drevo.

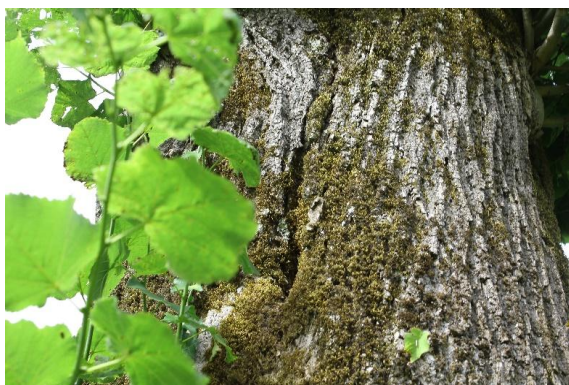
Slika 21: Preraščena vzdolžna razpoka višine 10 cm na višini 1,8 m na B.

Ukrep: Vpeti varovala med glavni veji.

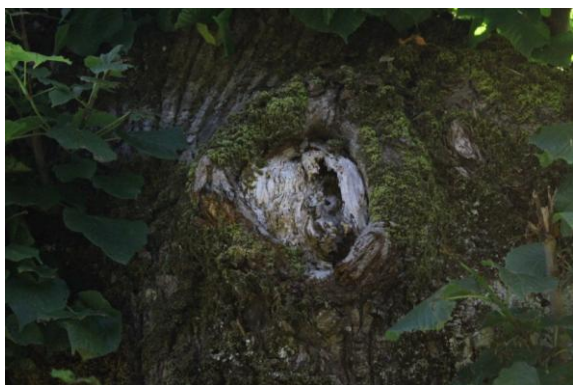
Slika 23: Duplina, ki je posledica nepravilnega reza, na nastavku za krošnjo na A.

Ukrep: Vpeti varovalo med glavni veji.

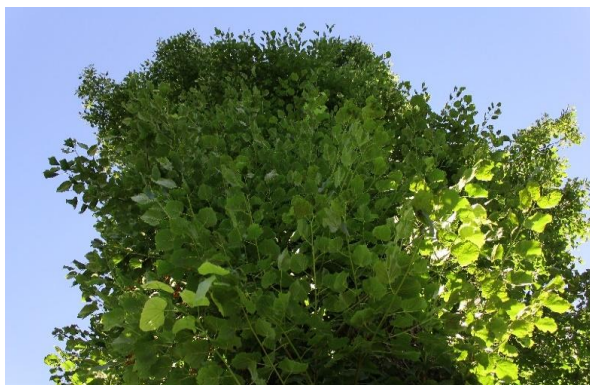
Slika 27: Bujna rast epikormskih poganjkov v krošnji.

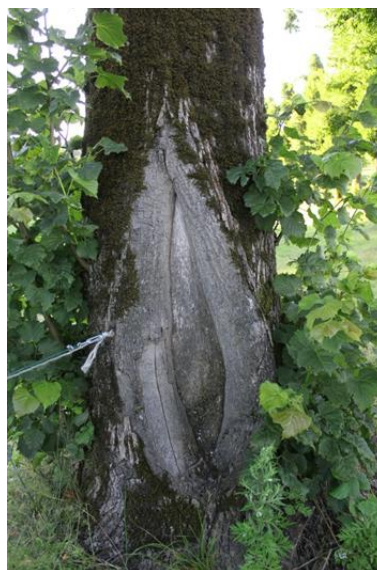
Slika 31: Vzdolžna nepreraščena razpoka na D in pričvrščena žica na drevesu.

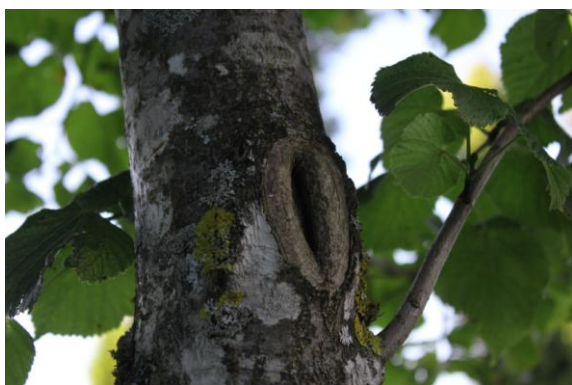
Slika 32: Duplinica na drevesu na B.

Ukrep: Pustiti drevo na A. Presvetliti krošnjo izbranega drevesa.

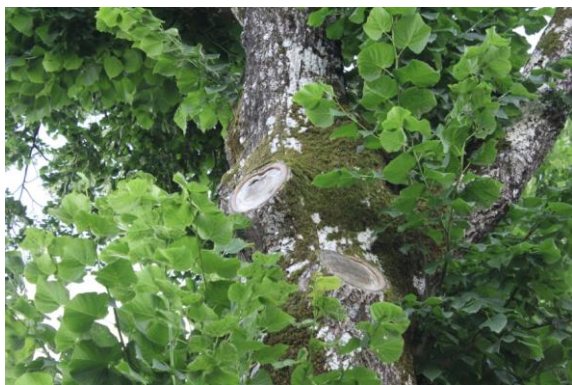
Slika 33: Eden izmed rezov premera 20 cm z znaki trohnenja na višini 5 m na C.

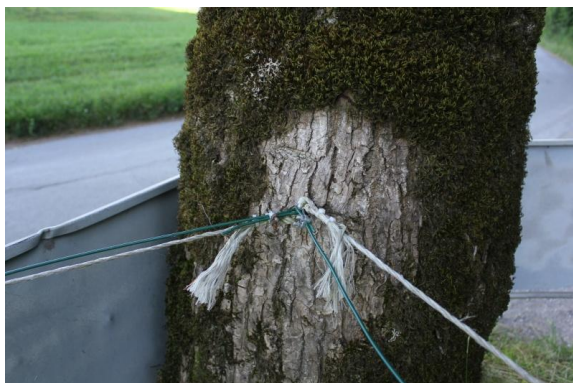
Slika 35: Pričvrščena žica in cestni znak tik ob drevesu.

Ukrep: Premakniti prometni znak ob drevesu.

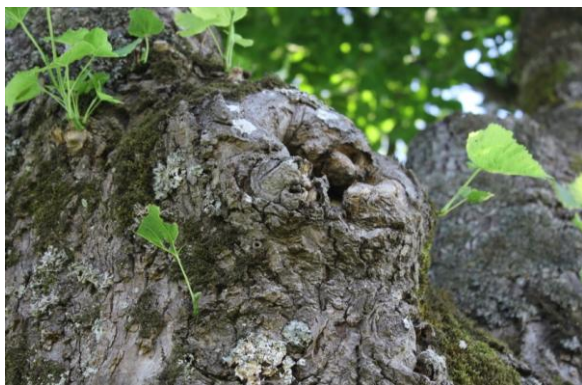
Slika 46: Duplina z znaki trohnenja na B.

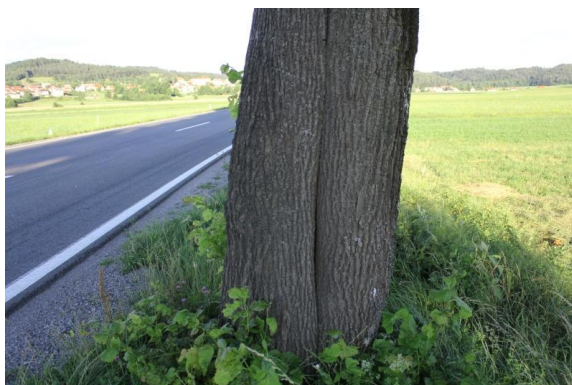
Slika 49: Žlebatost z vraslo skorjo na B.

Ukrep: Odstraniti veje v levji rep.

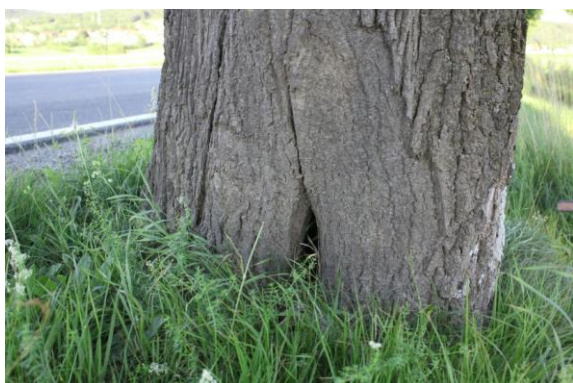
Slika 52: Nepreraščena poškodba višine 10 cm na B.

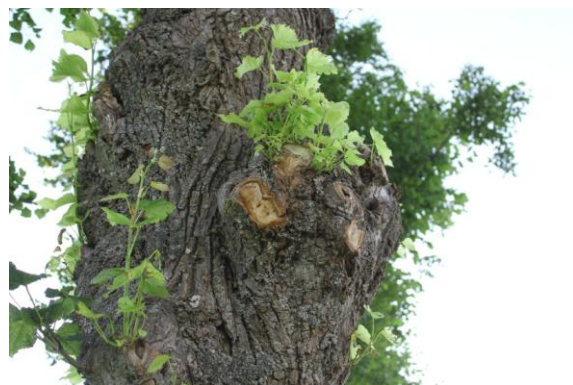
Slika 58: Zadebelitev z rezi starejših epikormskih poganjkov na C.

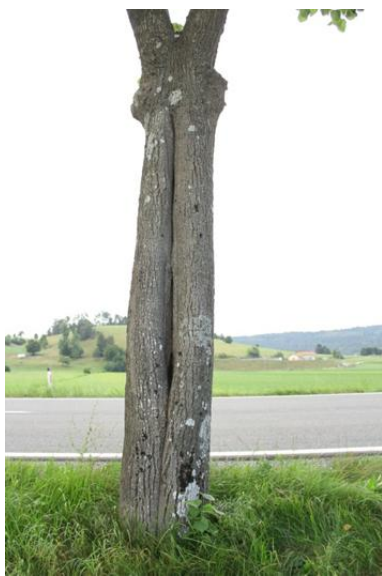
Slika 60: Delno preraščena vzdolžna razpoka širine 10 cm in višine 2,5 m.

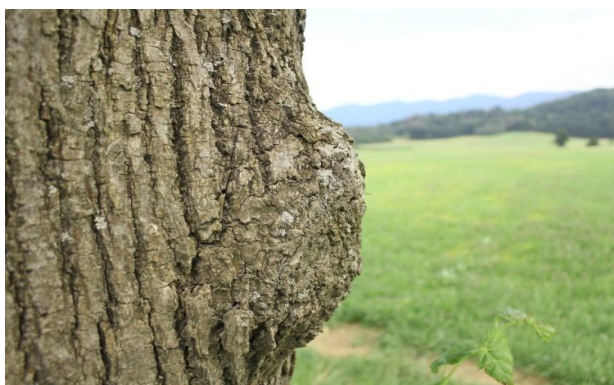
Slika 61: Ena izmed bul na deblu.

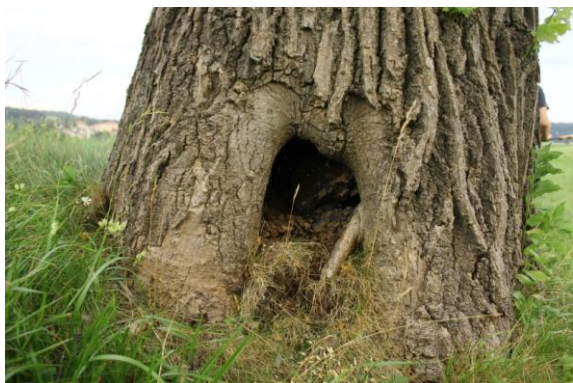
Slika 65: Votlina na B.

Ukrep: Zamenjati drevo.

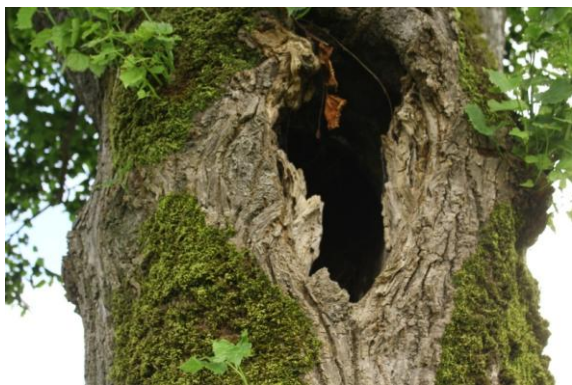
Slika 67: Duplina velikosti do 30 cm na A.

Ukrep: Odstraniti drevo in zamenjati.

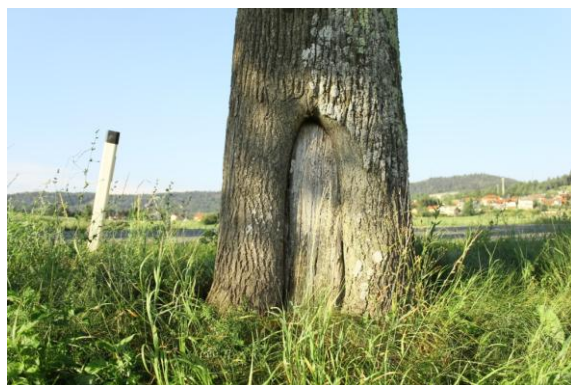
Slika 76: Nepreraščena poškodba na C.

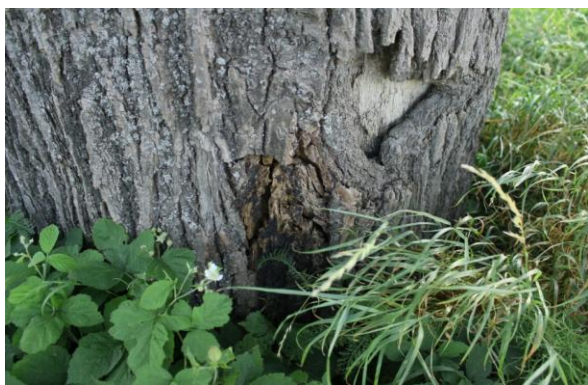
Slika 78: Delno preraščena poškodba z razkrojeno skorjo na A.

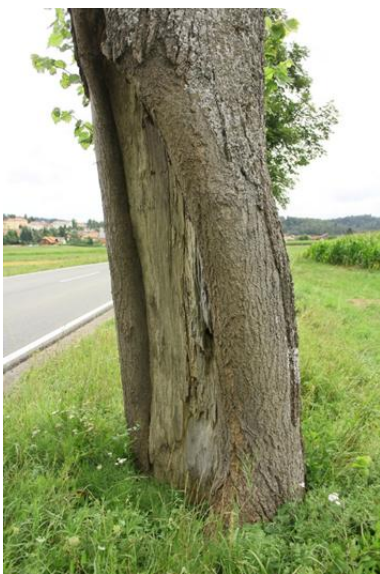
Slika 80: Nepreraščena poškodba višine 2 m in širine 80 cm na A/B.

Ukrep: Zamenjati drevo.

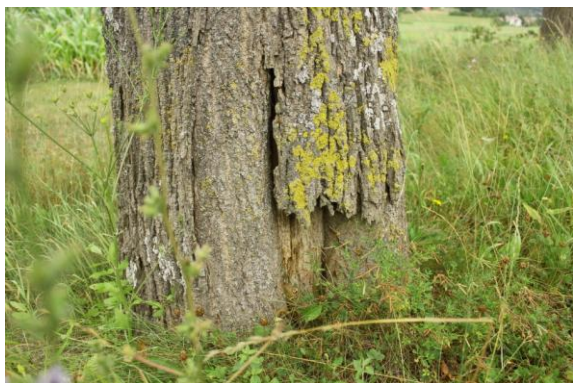
Slika 82: Nepreraščena poškodba na D/A z odstopajočo skorjo v okolici poškodbe.

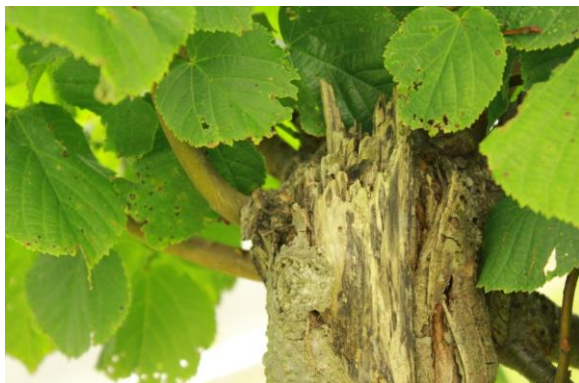
Slika 84: Prelomljena krošnja z epikormski poganjki in znaki trohnenja.

Ukrep: Zamenjati drevo z novim.

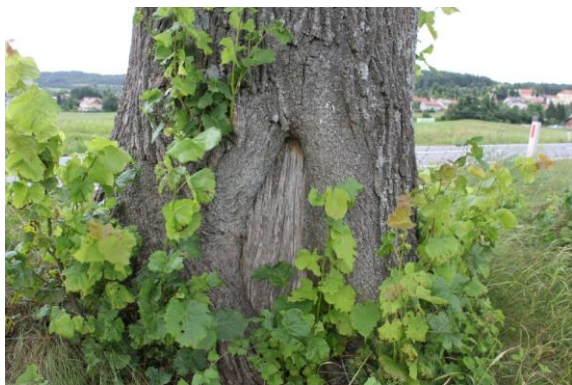
Slika 94: Nepreraščena poškodba na C/D.

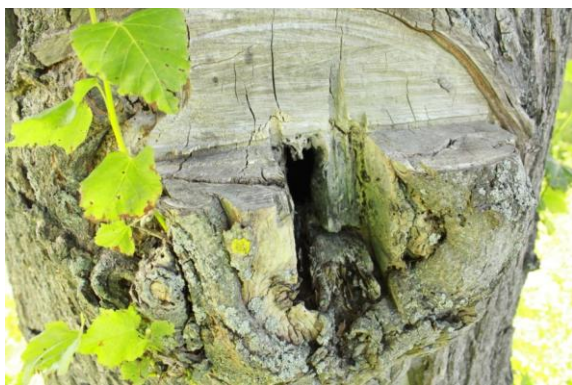
Slika 105: Duplina in razkroj lesa na D/A.

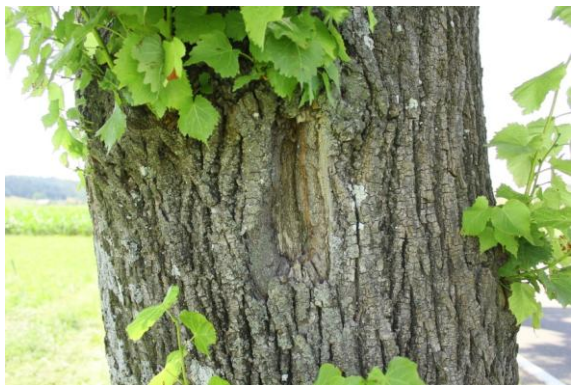
Slika 111: Nepreraščena poškodba na višini 1,5 m na D.

Ukrep: Vpeti varovala med glavne veje.

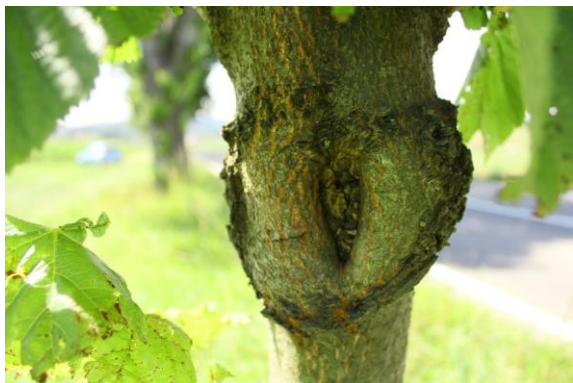
Slika 113: Rez veje premera 5 cm z debelim prstanom kalusa na D.

Ukrep: Glavne veje naj ostanejo.

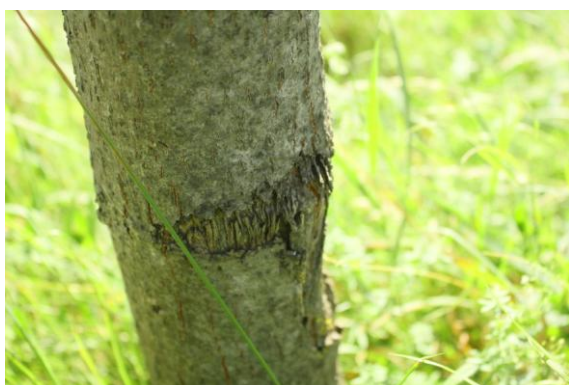
Slika 115: Prečna mrazna razpoka na skorji

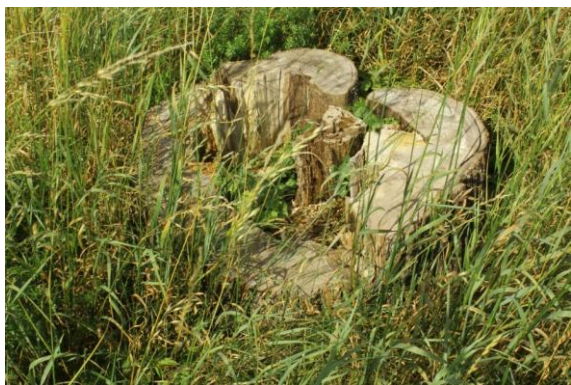
Slika 116: Ostanek prejšnjega drevesa med drevesoma št. 114 in 115.

Med drevesoma št. 114 in 115 je prostor za dodatno drevo, na mestu, kjer je rastlo prejšnje drevo (slika 116).

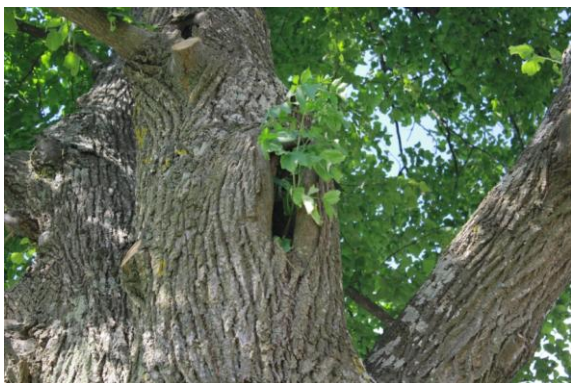
Slika 124: Na glavnih vejah je prisotnih več duplin.

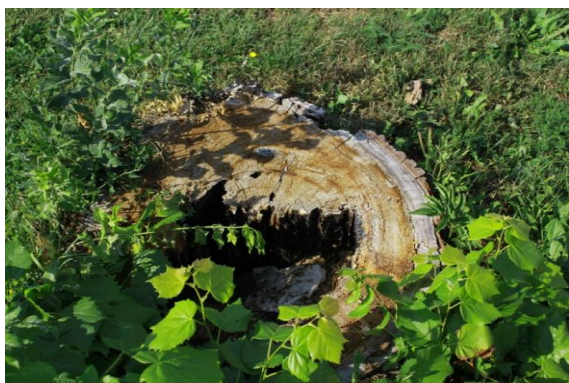
Slika 128: Eden izmed dveh ostankov prejšnjih dreves od drevesa št. 122 naprej.

Od drevesa št. 122 dalje ostanka dveh dreves (slika 128). Torej je prostor še za dve dodatni drevesi.

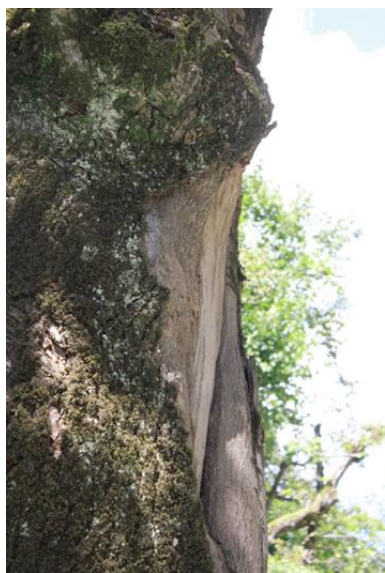
Slika 150: Nepreraščena vzdolžna poškodba na A.

Ukrep: Urediti stik z zaščitno ograjo ob cesti. Odstraniti veje levji rep.

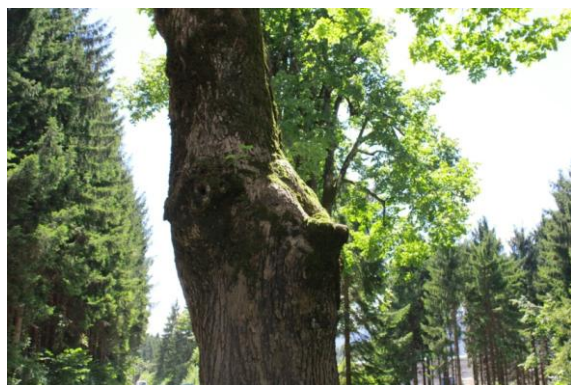
Slika 151: Duplina premera 20 cm na višini 2 m na B/C.

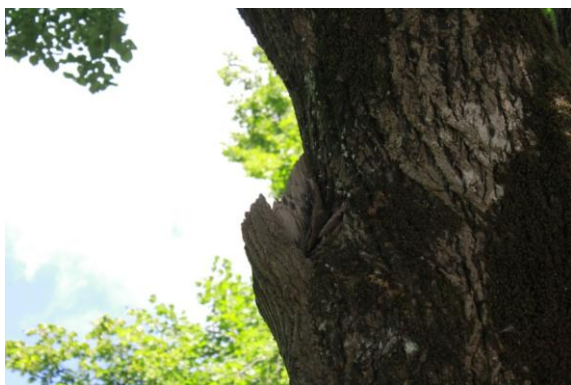
Slika 153: Trohneč rez veje premera 15 cm na višini začetka krošnje na C.

Ukrep: Odstraniti veje levji rep.

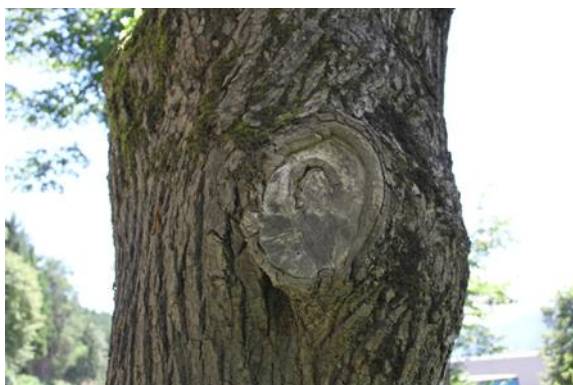
Slika 156: Rez veje premera 20 cm z vhodi insektov in znaki razkroja na B.

Ukrep: Odstraniti veje levji rep.

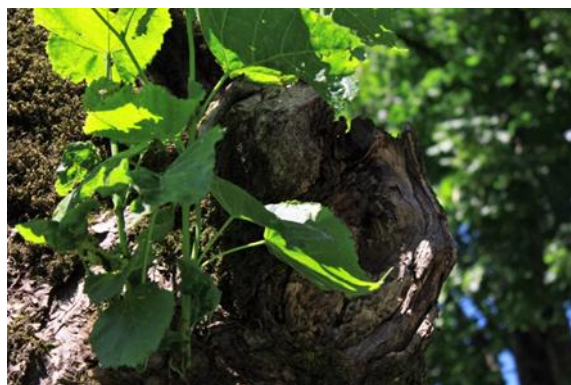
Slika 157: Trohneča duplina na A.

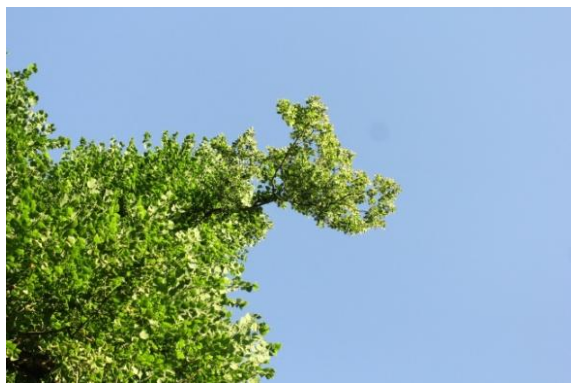
Slika 175: Veja levji rep.

Zato smo se osredotočili na lažje vidne anomalije v krošnji. Najvidnejše so veje levji rep (slika 175). To pa tudi zato, ker so potencialno nevarne, zlasti če se nahajajo nad cesto in so debelejšje od 5 cm. Ugotovili smo, da je največji delež dreves z vejami levji rep v 3. delu drevoreda (slika 177). Ta podatek bi lahko pripisali večji zasenčenosti tega dela drevoreda, saj se nahaja na ozkem pasu med monokultiviranimi smrekovimi sestoji. V tem primeru posamezne veje intenzivneje rastejo proti svetlobi in posledično bolj izstopajo iz celovite oblike krošnje. Najmanjši delež vej levji rep je v 2. delu drevoreda, kar potrjuje zgornje domneve. Ta del drevoreda je na odprtem polju in drevesa imajo več svetlobe, kar se pozna tudi na samem dimenzijskem razmerju dreves. V 2. delu drevoreda so drevesa večjih premerov, lahko da so starejša, ampak imajo pa večje dimenzijsko razmerje kot drevesa v 2. delu drevoreda.
