**POŠKODBE SESTOJA PO SEČNJI IN SPRAVILU
LESA S KOMBINIRANIM STROJEM HSM 805F V
IGLASTIH SESTOJIH**

DIPLOMSKO DELO

Ljubljana, 2014

**THE DAMAGE TO STANDS AFTER LOGGING AND WOOD
TREATMENT WITH THE HSM 805F FORESTRY COMBINED
MACHINE IN CONIFEROUS STANDS**

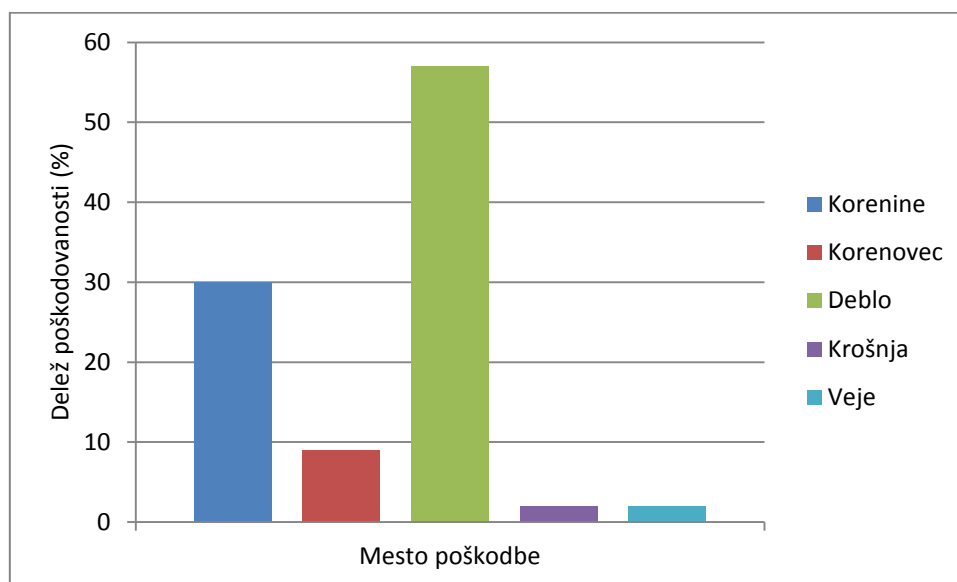
Slika 3: Delež poškodovanosti glede na mesto poškodb na drevesu v objektu 1

S slike 3 lahko razberemo, da je 57 % poškodb, ki smo jih zabeležili in popisali, nastalo na deblih. Od 64 dreves, ki smo jim določili mesto poškodb, je bilo deblo poškodovano pri 37 osebkih. Sledijo poškodbe korenin s 30 % deležem poškodovanosti (19 osebkov) in poškodbe korenovca z 9 % deležem poškodovanosti (6 osebkov). Poškodbe krošenj in vej so bile ugotovljene le v 1 primeru, zato zastopajo le 2 % deleža poškodovanosti. Glede na tehnologijo kratkega lesa smo pričakovali majhen oziroma skoraj zanemarljiv delež poškodovanosti vej in krošenj, ki nastanejo le med sečnjo. Zaradi sečnje in spravila je delež poškodovanosti skoncentriran na mestih, kot so: deblo, korenine in korenovec.

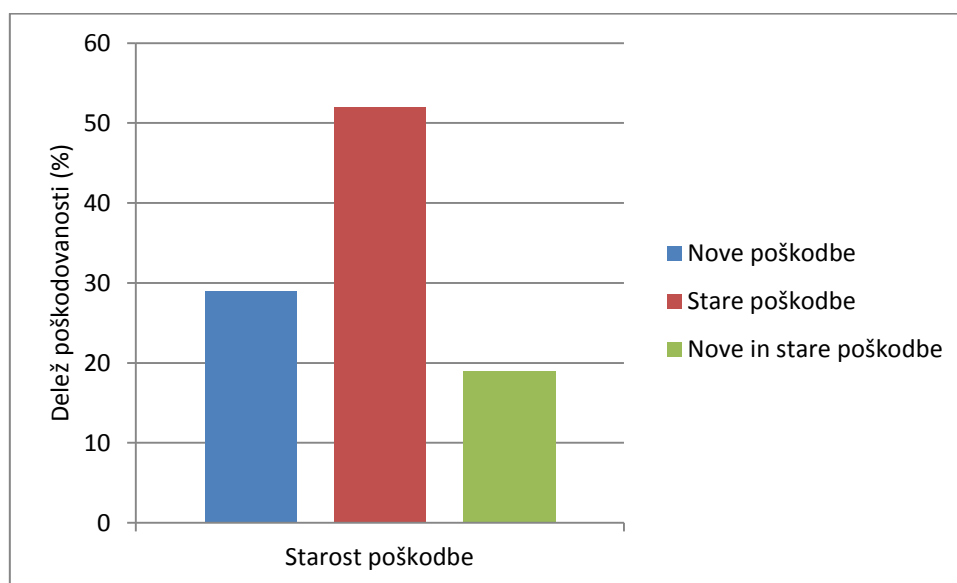
Slika 4: Poškodovanost glede na starost poškodbe vseh poškodovanih dreves v objektu 1

S slike 4 je razvidno, da poškodbe, ki smo jih uvrstili v razred stare, močno prevladujejo. Razlog za tako velik delež starih poškodb na drevesu lahko pripišemo gospodarjenju v preteklosti. Poškodbe, ki smo jih uvrstili v razred nove in stare poškodbe, so na objektu 1 zastopane v najmanjšem deležu, in sicer je ta 19 %.

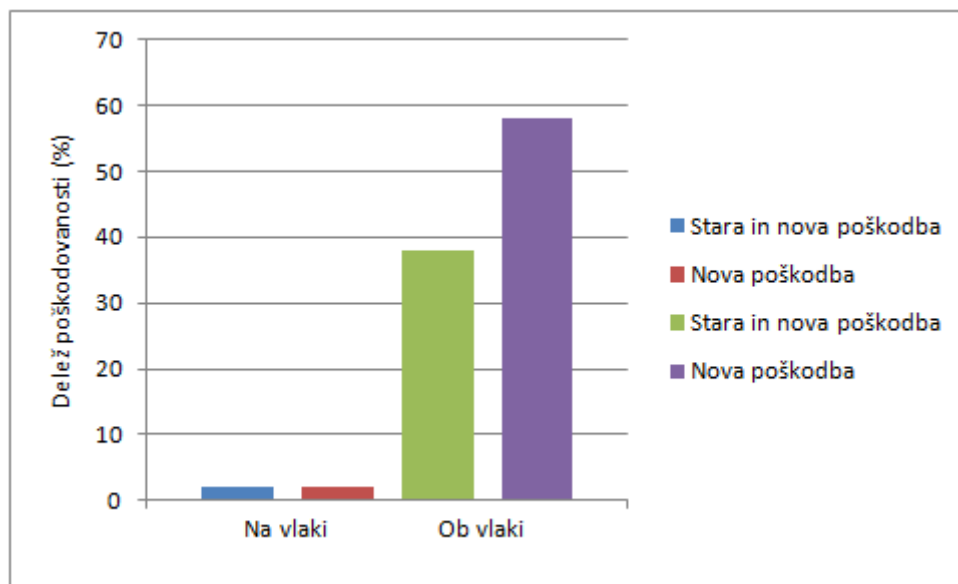
Slika 5: Poškodovanost glede na lego poškodb v objektu 1

Poškodovanost ob vlaki lahko razumemo kot poškodbe, ki so nastale v sestoju. Na zgornji sliki lahko opazimo, da poškodbe ob vlaki močno prevladujejo, saj so pri spravilu in sečnji prav ta drevesa poškodbam najbolj podvržena in izpostavljena.

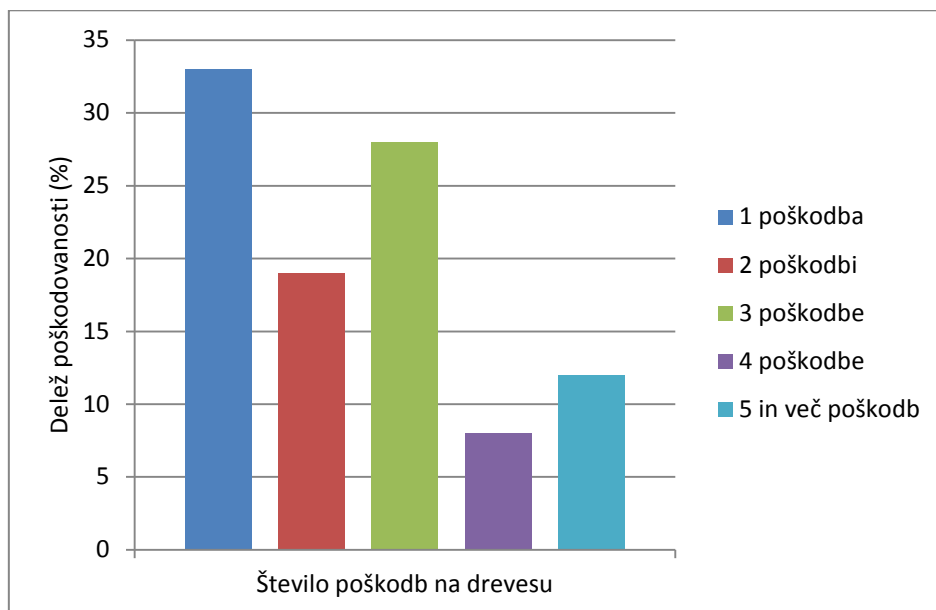
Slika 6: Poškodovanost glede na število poškodb na drevesu – objekt 1

Z zgornje slike lahko razberemo, da se na drevesih največkrat pojavlja 1 poškodba. Na 67 drevesih, na katerih smo ugotovili poškodbe, je 22 dreves z eno poškodbo. To je 33 % poškodovanosti. Dve poškodbi na drevesu smo ugotovili na 13 drevesih, kar je 19 % poškodovanosti. Nekoliko je bil večji delež poškodovanosti, natančneje 28 %, pri drevesih s prisotnostjo 3 poškodb. Štiri poškodbe na drevesu smo ugotovili 5 drevesom, kar je 8 % poškodovanost, in 5 poškodb in več je bilo ugotovljenih na 8 osebkih in zastopajo 12 % poškodovanosti.

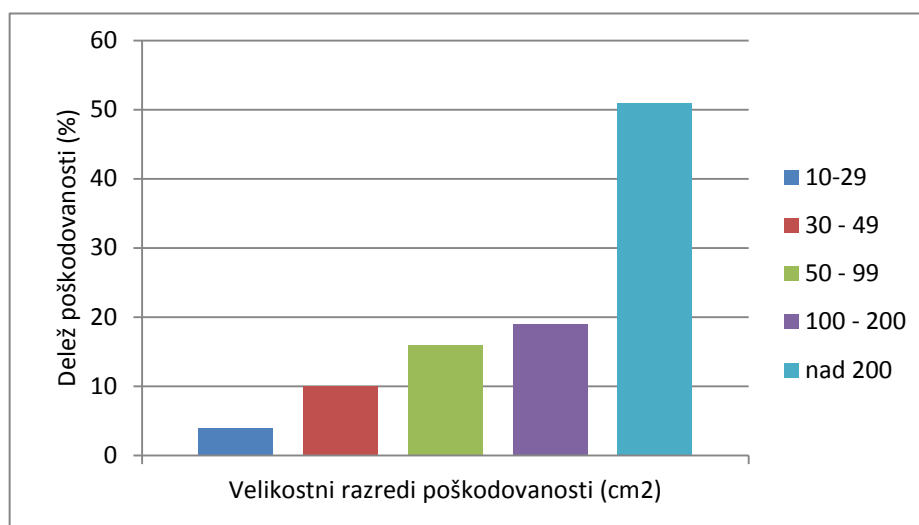
Slika 7: Poškodovanost glede na velikostni razred poškodbe – objekt 1

S slike 7 je razvidno, da na objektu 1, na katerem smo izvajali sečnjo in spravilo kratkega lesa, močno prevladujejo poškodbe s površino nad 200 cm². Zastopajo kar 51 % celotnega deleža poškodovanosti. Najmanj poškodb, ki smo jih v raziskavi popisali, spada v razred 10–29 cm². Delež, ki je v tem razredu zastopan, je 4 % od celotnega deleža poškodovanosti.

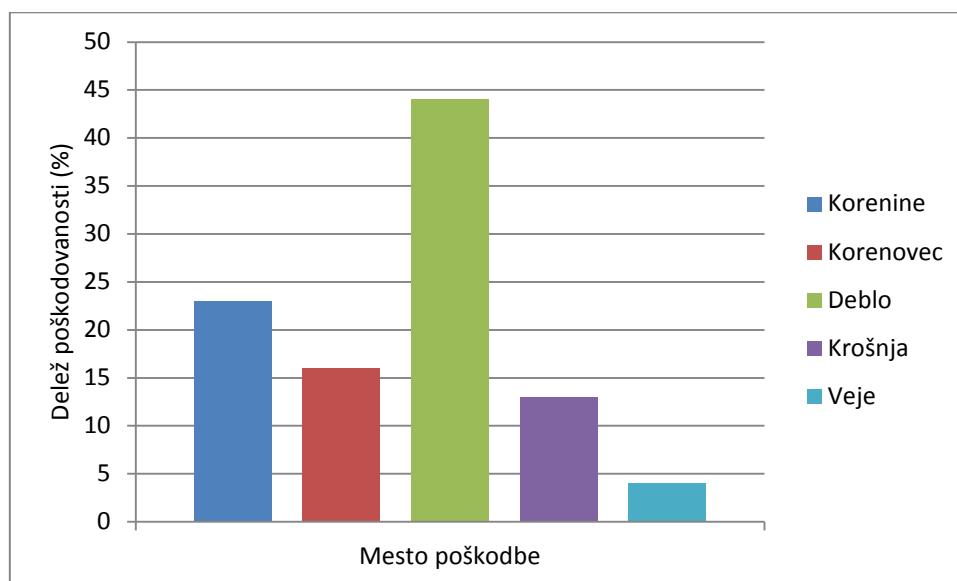
Slika 9: Delež poškodovanosti glede na mesto poškodb na drevesu v objektu 2

S slike 9 lahko razberemo, da je 44 % poškodb, ki smo jih zabeležili in popisali, nastalo na deblih. Število dreves, na katerih smo ugotovili poškodbe, je bilo 63. Poškodbe korenin smo ugotovili na 15 drevesih in zajemajo 23 % poškodovanosti. Delež poškodovanosti korenovca je 16 % in se je v primerjavi z objektom 1 močno povečal. Ker smo popis poškodovanosti izvajali na objektu, na katerem sta potekala sečnja in spravilo dolgega lesa, lahko opazimo povečanje poškodb na krošnjah in vejah dreves v primerjavi z objektom 1. Poškodbe krošenj smo ugotovili na 8 drevesih, poškodbe vej pa na 3.

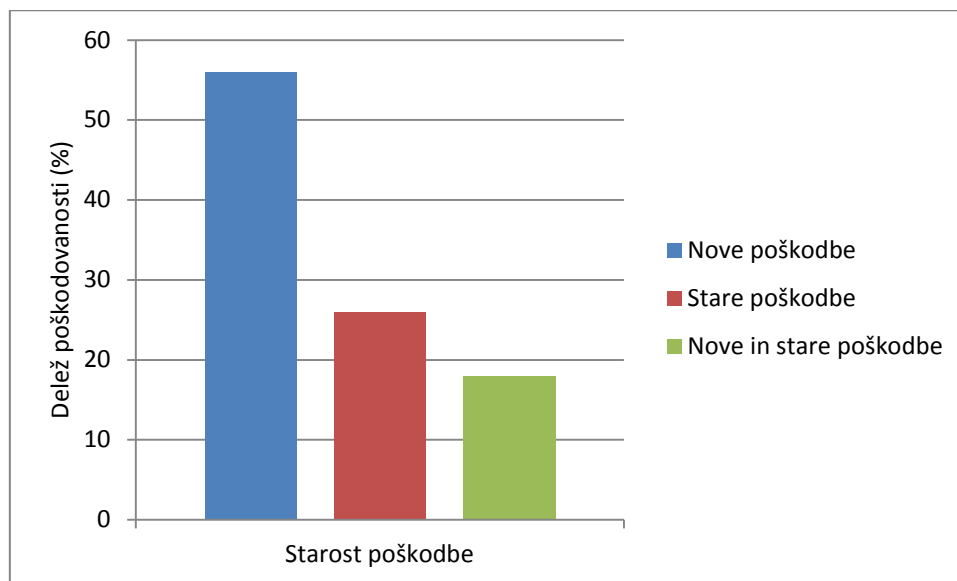
Slika 10: Poškodovanost glede na starost poškodbe vseh poškodovanih dreves v objektu 2

S slike 10 je razvidno, da močno prevladujejo nove poškodbe. Razlog za tak rezultat je zlasti v tehnologiji dolgega lesa, pri kateri je ravnanje z drevesom zahtevnejše kot pri pridobivanju kratkega lesa. Delež novih poškodb je 56 % in je večinoma tudi posledica neizkušenosti strojnika s kombiniranim strojem HSM 805F zlasti v fazi sečnje.

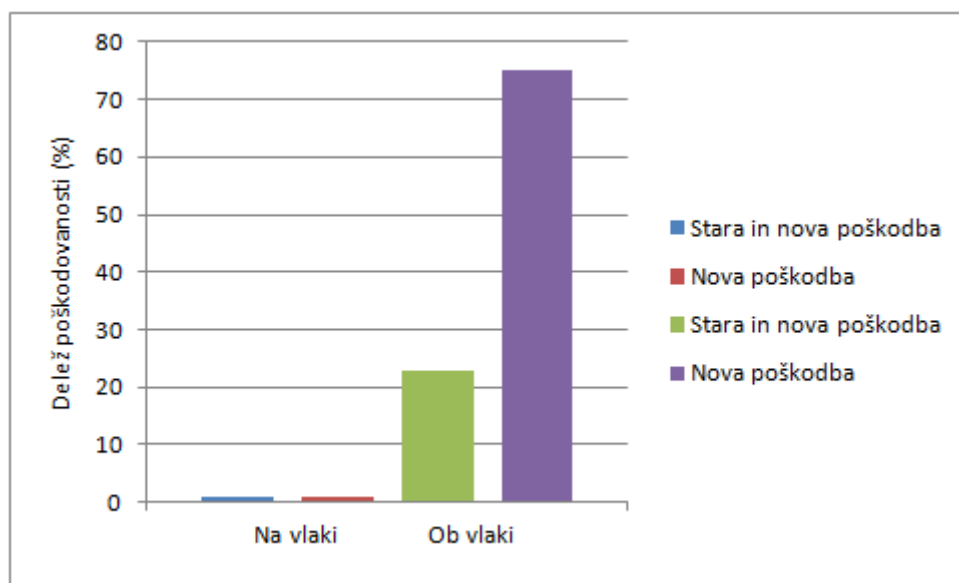
Slika 11: Poškodovanost glede na lego poškodb v objektu 2

Z zgornje slike lahko razberemo, da poškodbe, ki so ob vlaki oziroma v sestoju, močno prevladujejo. Delež popisanih poškodb na drevesih, lociranih na vlaki, je v primerjavi z objektom 1 še nekoliko manjši, saj smo opravili popoln popis le na delu objekta, kjer je bila le 1 sečna pot oziroma vlaka.

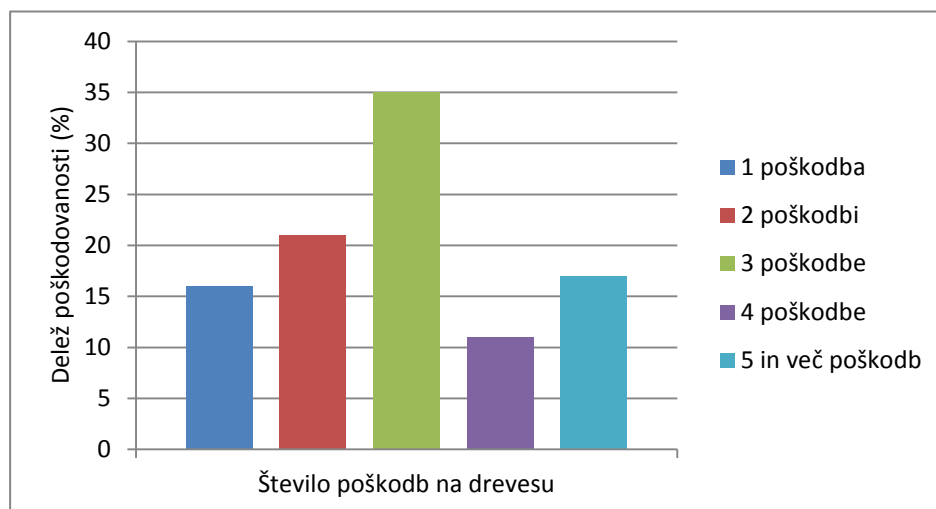
Slika 12: Poškodovanost glede na število poškodb na drevesu – objekt 2

S slike 12 lahko razberemo, da so bile na drevesih največkrat po 3 poškodbe. Delež poškodovanosti dreves s 3 poškodbami je 35 % oziroma 23 dreves od celotno 64 poškodovanih. 21 % poškodovanost predstavljajo drevesa s po 2 poškodbama. Takšnih dreves smo pri popisu našli 13. Drevesa z eno, 5 in več poškodbami pomenijo 16 in 17 % delež poškodovanosti. Najmanjši delež poškodovanosti predstavljajo drevesa s 4 poškodbami, in sicer 11 %.

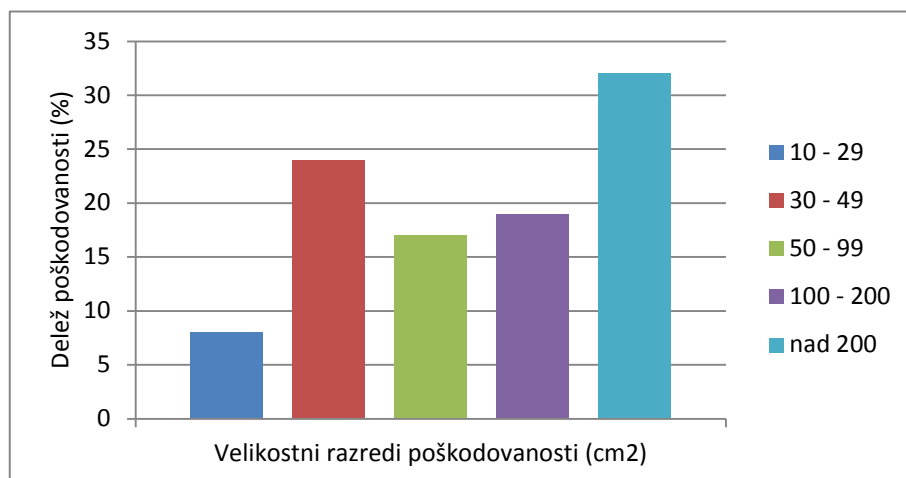
Slika 13: Poškodovanost glede na velikostni razred poškodbe – objekt 2

Poškodbe, ki smo jih razdelili v velikostne razrede, smo določili 64 drevesom. S slike 14 lahko razberemo, da prevladujejo s 32 % poškodovanostjo poškodbe, ki smo jih uvrstili v razred poškodovanosti nad 200 cm² površine. S 24 % deležem poškodovanosti sledi razred s površino poškodovanosti 30–49 cm². Najmanj so prisotne majhne poškodbe s površino med 10 in 29 cm² in pomenijo 8 % delež poškodovanosti.

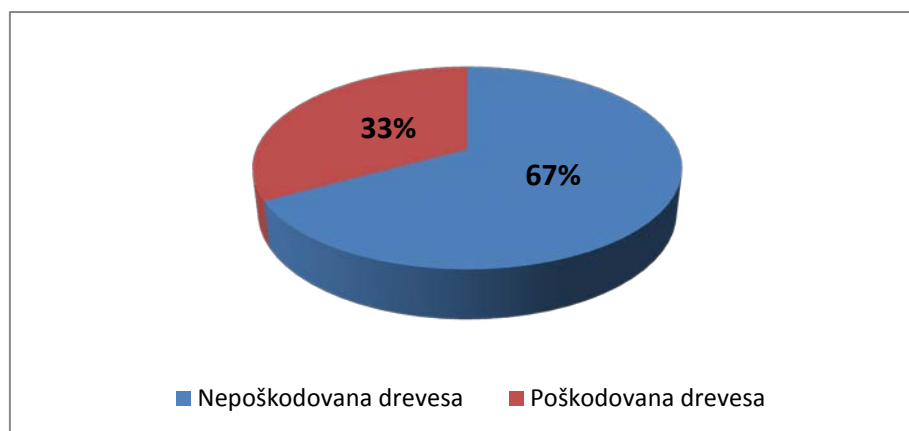
Na objektu 1 smo popisali 196 dreves. Poškodbe so bile ugotovljene na 64 drevesih, 132 dreves je bilo nepoškodovanih. Drevesa z novimi ter novimi in starimi poškodbami smo uvrstili med poškodovana drevesa, medtem ko smo drevesa s starimi poškodbami uvrstili med nepoškodovana. Razmerje, izraženo v odstotkih, med poškodovanim in nepoškodovanim drevjem na objektu 1 je prikazano na sliki 14.

Slika 14: Delež vseh poškodovanih dreves pri sečnji in spravilu lesa na objektu 1

S slik 14 in 15 je razvidno, da je delež poškodovanih dreves na objektu 2 precej večji v primerjavi z objektom 1. Če primerjamo delež novih poškodb na naših objektih z drugimi raziskavami v Sloveniji, lahko ugotovimo, da je poškodovanost sestoja v obeh objektih nad povprečjem, ki je okoli 25 %.

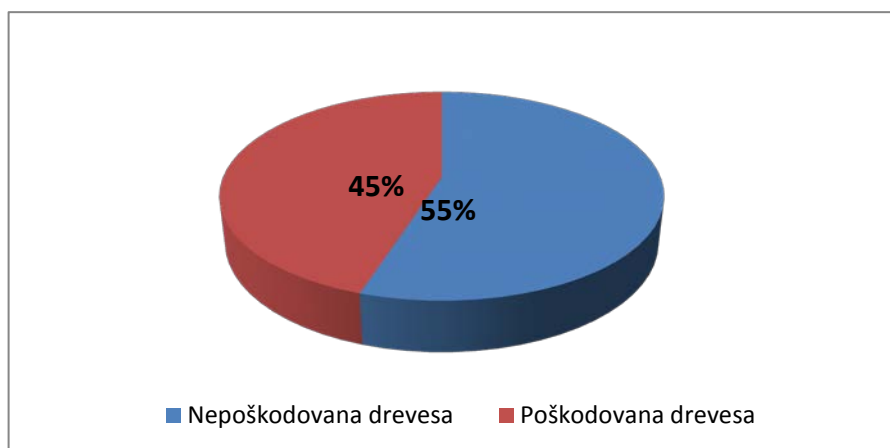
Na objektu 2 je bilo popisanih dreves 140. Poškodovanost smo ugotovili na 63 drevesih, 77 jih je bilo nepoškodovanih.

Slika 15: Delež vseh poškodovanih dreves pri sečnji in spravilu lesa na objektu 2
