**VZROKI NESREČ S TRAKTORJEM V POSAVJU V  
ZADNJIH PETNAJSTIH LETIH**

DIPLOMSKO DELO

**CAUSES OF TRACTOR ACCIDENTS IN THE AREA OF POSAVJE  
REGION IN THE LAST FIFTEEN YEARS**

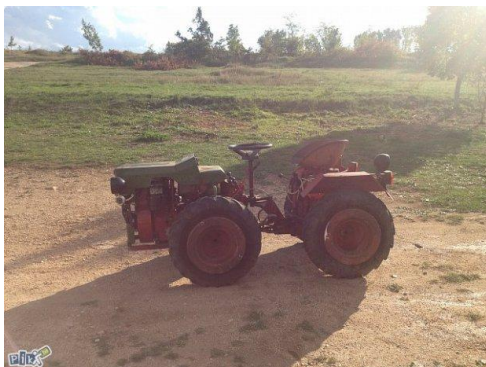
**Traktor:** Tomo Vinkovič (izvedba TV 518, 13kW, 4 x 4 pogon), zglobno krmiljenje, brez varnostnega loka, neregistriran, sadjarski oziroma vinogradniški traktor – posebni.

**Opis poteka nesreče:** Do nastanka nesreče, terasast vinograd, je prišlo v poznih popoldanskih jesenskih urah. Voznik kmetijskega traktorja, Tomo Vinkovič, ki je bil tisti dan še močno utrujen od trgatve, poleg tega pa še pod vplivom alkohola, je z neprilagojeno hitrostjo, zapeljal med vrstama trt prvega terasastega vinograda. Ko je pripeljal iz tega vinograda, je bila med tem in drugim vinogradom glavna vozna pot pod velikim naklonom. Zelo kratek del poti je mogel tudi prevoziti navzgor ter nato zaviti v drugi terasast vinograd. Že ta prehod vozne poti je vozniku (močno pod vplivom alkohola), pri vožnji zglobno krmiljenega traktorja brez hidravlične krmilne naprave, predstavljal ogromno težav. Tam je na trenutek sicer izgubil oblast nad vozilom, vendar je kljub temu še uspešno zapeljal v vrsto drugega terasastega vinograda. Tu pa je prišlo do nesreče. Zaradi neprilagojene hitrosti mu je krmilna naprava, ki ni bila hidravlično krmiljena, ušla izpod nadzora. Traktor, ki je bil na sredini zelo gibljiv, je s prednjim desnim kolesom zadel ob rob krajnega betonskega stebra. Posledično je to povzročilo dvig prednjega desnega kolesa traktorja, njegovo težišče pa se je prestavilo na levo spodnjo stran, kar je povzročilo, da se je ta prevrnil. Voznika je vrglo s traktorja med stebre druge vrste, traktor pa je pristal na njem ter ga potlačil. Smrtni izid.

Slika 5: Traktor Tomo Vinkovič TV 518 (Tomo Vinkovič 518, 2012)

**Možnosti preprečitve nastanka nesreče:** Da bi nastanek te nesreče (kateri je bila povod vožnja pod vplivom alkohola) preprečili oziroma zmanjšali možnosti, da do prevrnitve traktorja ne bi prišlo, je uporaba drugega traktorja (toga izvedba) s hidravlično krmilno napravo, poleg tega pa bi bilo za take osebe še dodatno izobraževanje in dajanje koristnih napotkov (kako lahko vožnja pod vplivom alkohola na takem terenu botruje za povzročitev nesreče) več kot dobrodošlo.

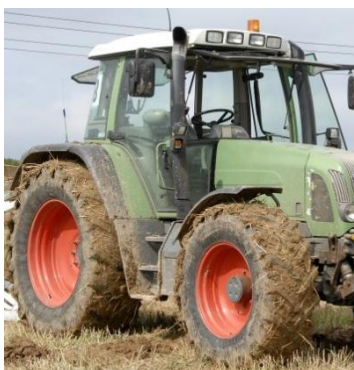
**Traktor:** Fendt Favorit (Izvedba 714, 100 kW, 4 x 4 pogon), z varnostno kabino, zadaj priključen stroj za baliranje, neregistriran, standardni traktor.

**Opis poteka nesreče:** Voznik kmetijskega traktorja Fendt Favorit 714 je v začetku jesenskih dni, ker je tisto leto vreme še dopuščalo, opravljal baliranje pokošene trave. Na travniku med samim opravljanjem dela (baliranje pokošene trave) ni imel večjih težav. Potem ko je na travniku zaključil z delom, je s traktorjem zapeljal s travnate poti na strmi travnati klanec. Pri vožnji po strmem klancu navzdol pa je prišlo do nesreče, saj voznik ni prilagodil vozne hitrosti traktorja glede na terenske razmere ter po voznem klancu z zelo velikim naklonom peljal s preveliko hitrostjo. Kljub močnemu zaviranju traktorja je voznik nenadoma izgubil oblast nad njim, traktor pa je na zglajeni poti pričel drseti v smeri vožnje in pridobivati na hitrosti. Nato je traktor z veliko hitrostjo (zaradi strme brežine) trčil, zadel v desni del poti (neraven teren z nenadnimi ovirami) in se prevrnil na levi bok. Sopotnika je ob trku traktorja vrglo skozi zadnje steklo kabine traktorja oziroma zadnja vrata ter ga pri tem hudo poškodovalo. Voznik, ki je ostal v kabini, pa je utrpel le lažje telesne poškodbe.

Slika 6: Traktor Fendt Favorit 714 (Fendt Favorit 714 ... , 2008)

**Možnosti preprečitve nastanka nesreče:** Nastanek nesreče bi lahko mogoče preprečili z izbiro druge vozne poti (če seveda druga pot sploh obstaja). Kot druga možnost, ki je skorajda nemogoča (zaradi ogromnega števila stranskih voznih poti), pa je postavitve opozorilnih znakov, ki bi lahko pripravili voznika traktorja, da nevarnost za možnost nastanka nesreče obstaja in bi, zavedajoč se nevarnosti, ravnal drugače. Kot tretja možnost, pa bi vozniku koristilo dodatno nabiranje znanja in izkušenj o vožnji s traktorjem (izkazalo se je, da so njegove izkušnje pri delu s traktorjem bolj šibke), saj bi verjetno prilagodil hitrost vožnje glede na strmo vozno pot ter zapeljal v nižji prestavi, kar bi posledično tudi pomenilo nižjo hitrost vožnje, ki bi terenu bolj ustrezala.

**Primer nesreče 2:** Do nastanka nesreče je prišlo, ko vozniku kmetijskega traktorja Fendt Favorit 714 na zglajenem strmем klancu, ki je razlog, da je traktor tako hitro pridobival na hitrosti vožnje, ni uspelo zaustaviti vozila, poleg tega pa je med poskušanjem ustavljanja traktorja, zadel ob nenadno oviro ob poti, kar je povzročilo njegovo prevrnitev.

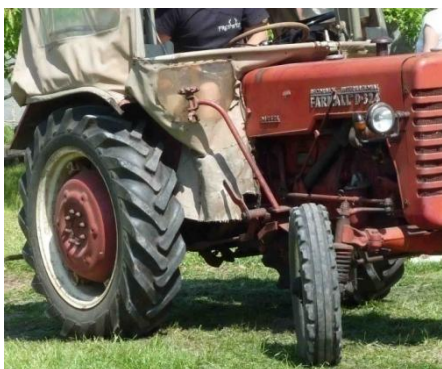
**Traktor:** McCORMICK FARMALL (Izvedba D324, 18kW, 4 x 4 pogon), z varnostno kabino, zadaj priklopljena zastiralna kosilnica, neregistriran, standardni traktor.

**Opis poteka nesreče:** Med košnjo travnika, ki je bil na velikem naklonu, je prišlo do prevrnitve kmetijskega traktorja znamke McCORMICK FARMALL D324. Oseba, ki je bila pod vplivom alkohola, je v dani situaciji ravnala nespretno in površno, kar je povzročilo prevrnitev traktorja. Nesreča se je zgodila, ko je voznik traktorja z zastiralno kosilnico že pokosil dobro polovico travnika. Po dobri uri košnje (bil že močno utrujen ter še pod vplivom alkohola) pa je pripeljal z neprilagojeno hitrostjo na spodnjo stran travnika, dvignil zastiralno kosilnico ter med obračanjem traktorja preveč podcenil svoje zmožnosti in sposobnosti (vpliv alkohola). Traktor, ki mu je ušel izpod nadzora, se je preveč nagnil v smer brežine, kar je povzročilo, da je prišlo do porušanja ravnotežja sil na traktorju, saj se je njegovo težišče prestavilo na desno stran traktorja, v smeri proti nagnjeni brežini. Zaradi zmanjšanja psihofizičnih zmožnosti voznika, ta ni mogel nesreče preprečiti. Traktor se je prevrnil in prevačal po hribu. Pri tem je bistveno pripomoglo to, da je imel traktor varnostno kabino (ustrezno urejena homologacija), ki je posledično preprečila najhuje, kljub temu pa je voznik utrpel hude telesne poškodbe.

Slika 7: Traktor McCORMICK FARMALL D 324 (Farmall D 324 ... , 2008)

**Možnost preprečitve nastanka nesreče:** To nesrečo bi glede na nastalo situacijo, ki je privedla do prevrnitve traktorja, težje preprečili. Poglavitni vzrok nesreče, da je oseba napačno ravnala in ni prilagodila hitrosti vožnje ter na terenu z velikim naklonom izgubila nadzor nad vozilom (precenila svoje sposobnosti), je bila vožnja pod vplivom alkohola, kar je bil povod za prevrnitev traktorja. Z dodatnim ozaveščanjem in izobraževanjem osebe pri opravljanju dela s traktorjem, bi si oseba nabrala več izkušenj, kar bi bistveno pripomoglo k temu, da do prevrnitve traktorja verjetno ne bi prišlo.

**Primer nesreče 3:** Do prevrnitve kmetijskega traktorja McCORMICK FARMALL D324 je prišlo zaradi tega, ker vozniku (močno pod vplivom alkohola) pri obračanju traktorja na spodnji strani travnika (pod velikim naklonom) ni uspelo prilagoditi ustrezne hitrosti vožnje.

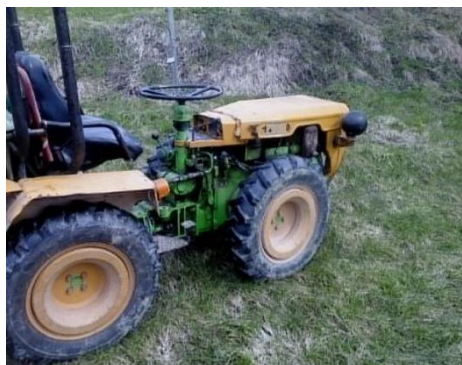
**Traktor:** Tomo Vinkovič (izvedba TV 518, 13kW, 4 x 4 pogon), zglobno krmiljenje, z varnostnim lokom, zadaj priklopljen prekopalnik za zemljo, neregistriran, sadjarski oziroma vinogradniški traktor – posebni.

**Opis poteka nesreče:** Voznica kmetijskega traktorja Tomo Vinkovič je z zadaj priklopljenim prekopalnikom za zemljo pripravljala tla za sajenje novega vinograda. Navzdol je prekopavala zemljo, v hrib pa se je vozila po obrobni poti z dvignjenim prekopalnikom za zemljo. Po določenem času je voznici pri vožnji v hrib krmilna naprava traktorja, ki ni bila hidravlično krmiljena, ušla izpod nadzora. Prišlo je do nenadnega in nepričakovanega zasuka traktorja v levo stran, tako da je bil traktor obrnjen pravokotno na pot in s pogledom na zelo strmo brežino, levo od vozne poti. Voznica je poskušala stoje popraviti neprijetno nastalo situacijo, tako da je hkrati močno pritisnila z levo nogo na sklopko, z desno pa na zavoro, traktor pa je bil vseskozi v pogonu in v prestavi. V tistem trenutku pa je bila povezava med motorjem in kolesi preko sklopke hitro vzpostavljena, tako da voznici kljub močnemu potisku na zavoro ni uspelo zaustaviti traktorja, ki se je začel počasi premikati navzdol. Traktor je pridobival na hitrosti, pri čemer je voznico vrglo s traktorja, ter jo nato skupaj s traktorjem zakotalilo in prevračalo. Traktor je končal obrnjen na boku, voznica pa pod njim. K sreči je imel traktor varnostni lok, kar je ublažilo prevračanje, drugače bi najbrž voznico povsem potlačil pod seboj, kljub temu pa je utrpela zlom petih reber in hude poškodbe obraza.

Slika 8: Traktor Tomo Vinkovič TV 518 (foto: P. Dececco)

**Možnosti preprečitve nastanka nesreče:** Nesrečo bi lahko že prej preprečili, če bi voznica v tistem trenutku, ko je izgubila nadzor nad vozilom, skočila z njega. Pri opravljanju dela s traktorjem na terenu z velikim naklonom pa bi uporaba tehnično brezhibnega (zavorni sistem, menjalnik ...) in ustrezno primerne traktorja (hidravlično krmiljena krmilna naprava, toga izvedba) bistveno pripomogla in preprečila, da do nastanka nesreče ne bi prišlo.

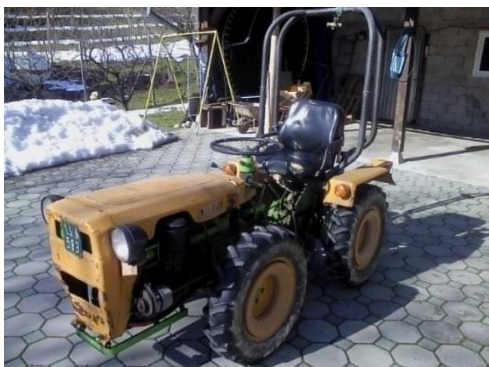
**Traktor:** Tomo Vinkovič (izvedba TV 518, 13kW, 4 x 4 pogon), zglobno krmiljenje, z varnostnim lokom, zadaj priklopljena zastiralna kosilnica, neregistriran, sadjarski oziroma vinogradniški traktor – posebni.

**Opis poteka nesreče:** Do nesreče je prišlo, ko je voznik kmetijskega traktorja, Tomo Vinkovič, opravljal v vinogradu enega izmed agrotehničnih ukrepov, zastiranje. Lega samega vinograda je bila na dokaj strmem hribu. Med zastiranjem ni bilo nobenih težav. Delo je normalno opravljal tako navzdol, kakor navzgor po hribu. Težišče traktorja je bilo normalno na sredini. Bolj pozoren in previden je moral biti pri obračanju traktorja (zglobno krmiljen), ko je navzgor zaključeval z zastiranjem vinograda. Ogromno težav mu je tu predstavljalo obračanje traktorja v levo stran zaradi spremembe težišča traktorja. Pa tudi na obračalni poti je imel bolj malo prostora. Do nesreče pa je prišlo, ko vozniku traktorja tokrat ni uspelo pravi čas obvladati vozila. Ko je tako kot že velikokrat prej, zgoraj pripeljal iz vrste vinograda, dvignil zastiralno kosilnico in zavil v levo, da bi obrnil traktor, mu je dvignilo prvo desno kolo. Prišlo je do porušenja ravnotežja sil na traktorju, njegovo težišče pa se je prestavilo na levo stran, kar je povzročilo prevrnitev traktorja na bok. Vozniku je še pravi čas uspelo skočiti iz traktorja, tako da jo je k sreči odnesel brez poškodb.

Slika 9: Traktor Tomo Vinkovič TV 518 (foto: P. Dececco)

**Možnosti preprečitve nastanka nesreče:** Nesrečo bi glede na nastalo situacijo, kar je privedlo do prevračanja traktorja, morebiti lahko preprečili z uporabo drugega, primernege traktorja, glede na dane terenske razmere. Druga možnost pa bi bilo potrebno še dodatno izobraževanje in usposabljanje osebe (po informacijah, ki smo jih prejeli, je bil voznik z bolj šibkimi izkušnjami vožnje s traktorjem) pri opravljanju raznih opravil s traktorjem in dajanje napotkov svetovalcev za varno vožnjo, pri čemer bi potem tudi oseba, zavedajoča se pri samem delu potencialne možnosti za nastanek nesreče, drugače ravnala in do prevrnitve traktorja verjetno ne bi prišlo.

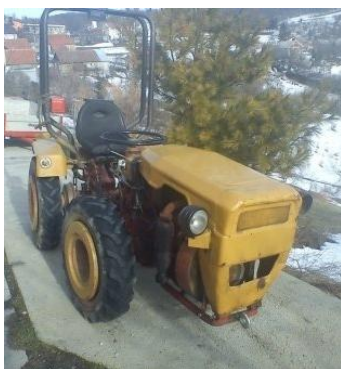
**Traktor:** Tomo Vinkovič (Izvedba TV 521, 16kW , 4 x 4 pogon), zglobno krmiljenje, z varnostnim lokom, registriran, sadjarski oziroma vinogradniški traktor – posebni.

**Opis poteka nesreče:** Do nesreče je prišlo, ko je mladi voznik kmetijskega traktorja, Tomo Vinkovič, imel namen iti na travnik, kjer je že prej obračal seno. Tokrat ni imel na traktorju zadaj nič priklopljenega. Pot do travnika pa je peljala po makadamski cesti, ki je imela kar velik naklon, vključno z dokaj zavitim ovinkom. Ko je voznik traktorja z nekoliko večjo hitrostjo pripeljal v ovinek, mu je nenadoma krmilno napravo, ki ni bila hidravlična, ušla izpod nadzora ter je traktor, ki je bil zglobno krmiljen, obrnilo v smer proti bregu. Nastalo nenadno situacijo je voznik poskušal rešiti s hitrim odvijanjem krmilne naprave v drugo smer, da bi poravnal traktor v prvotno želeno smer vožnje. Veliko težavo pri tem mu je povzročala trša krmilna naprava, ki ga je pri pravočasni poravnavi traktorja na vozno pot močno ovirala. V tistem trenutku, ko je voznik poskušal rešiti nastalo situacijo z odvijanjem krmilne naprave, mu je traktor, ki je bil zglobno krmiljen, ušel izpod nadzora ter s prednjim delom zadel ob rob brežine. To je bilo tako sunkovito, da je voznika vrglo s traktorja v bližnje drevo, kjer je zaradi hudih poškodb podlegel na kraju nesreče.

Slika 10: Traktor Tomo Vinkovič TV 521 (Tomo Vinkovič 521 ... , 2013)

**Možnosti preprečitve nastanka nesreče:** Nesrečo bi lahko preprečili z uporabo drugega kmetijskega traktorja (toga izvedba, hidravlična krmilna naprava), ki bi ustrezal zahtevam in izpolnjeval pogoje glede na dane naravne terenske razmere. Kot drugo, kljub temu (po podatkih, ki smo jih pridobil na terenu od svojcev ponesrečenca), da je imel voznik glede na svoja leta že ogromno izkušenj pri opravljanju dela tudi z drugimi traktorji, ki so bili po masi večji in po konstrukciji drugačni od tega, bi dodatno ozaveščanje in nabiranje dodatnega znanja pri vožnji s traktorjem, osebi bistveno pripomoglo k temu, da bi ravnal drugače in posledično ne bi precenil svojih sposobnosti.

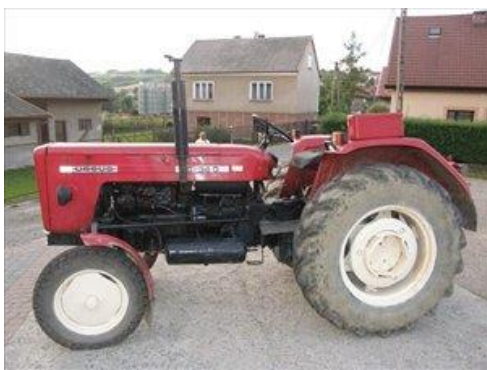
**Traktor:** Ursus (izvedba c 360, 44 kW, pogon na zadnja kolesa 2X4), brez varnostne kabine, zadaj priključen mehanski gozdarski vitel, neregistriran, standardni traktor.

**Opis poteka nesreče:** Voznik traktorja je opravljal gozdna dela preko mehanskega vitla, s pomočjo katerega je iz gozda vlekel hlude. Delovanje mehanskega vitla je potekalo ročno preko vzvoda (ročica – toga železna palica), na katero je bila privezana vrvi. S potegom te ročice, katera naredi poseben gib (pride do potiska bobna k verižniku), aktiviramo sklopko. Vleka vrvi pa je potekala preko škripca, s pomočjo katerega, je lahko pri tem z zmanjšano silo, potegnil bistveno večjo maso bremena. Ko je vozniku uspelo iz gozda potegniti hlude na zeleno razdaljo, je prišlo med vožnjo po klancu z velikim naklonom do nesreče. Pri vožnji so hlosti med tem poskakovanjem in obračanjem že presegli največji dovoljeni kot vleke. Voznik je v tistem trenutku skočil s traktorja in z ročnim potiskom na mehanski vitli poskušal še pravočasno razbremeniti zavoro. Ker je zamudil pravočasni trenutek, mu razbremenitev bremena ni uspela. Povečan kot vlečne sile med traktorjem in bremenom in s tem večja masa bremena na klancu z velikim naklonom sta povzročili prevrnitev traktorja. K sreči se voznik ni poškodoval.

Slika 11: Traktor Ursus c-360 (Ursus c-360 ... , 2013)

**Možnosti preprečitve nastanka nesreče:** Ena izmed možnosti, da bi lahko prišlo do izogiba nesreče, je ta, če bi voznik traktorja za vleko hlodov izbral drugo vozno pot, ki je bila nekoliko manj strma, vendar daljša,. Kot drugo, če bi bila pri tem delu prisotna še ena oseba, ki bi stoje opazovala vleko in bi lahko še pravočasno razbremenila zavoro na mehanski gozdarski vitli. Kot tretje, pa bi osebi koristilo še dodatno izobraževanje, s čimer bi si ta pridobila več izkušenj in osvojila še več novega znanja, kar bi bistveno pripomoglo k temu, da do nastanka nesreče ne bi prišlo.

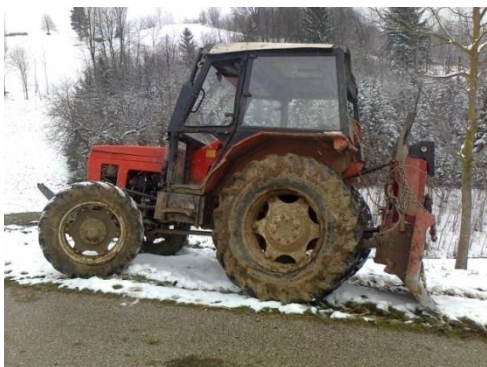
**Traktor:** Zetor (izvedba 7245 s prvim pogonom, 54 kW, 4 x 4 pogon), z varnostno kabino, zadaj priključen enobobenski gozdarski vitel, registriran, standardni traktor.

**Opis poteka nesreče:** Voznik traktorja je tisti dan, kot že mnogokrat prej, opravljal dela v gozdu, kjer je podrta drevesa s pomočjo enobobenskega gozdarskega vitla izvlekel iz gozda. Do nesreče je prišlo, ko je voznik traktorja izvlekel podrto drevo preko enobobenskega gozdarskega vitla na zeleno razdaljo ter se potem peljal po strmi gozdni poti navzdol. Čeprav je voznik traktorja prilagodil hitrost vožnje glede na nagib terena, je prišlo do poskakovanja in obračanja tovora proti nagnjenemu delu terena, tako da se je maksimalni kot vleke, ki še preprečuje potencialno možnost nastanka nesreče, povečal. Voznik traktorja je v tistem trenutku poskušal popraviti nastalo situacijo in želel preprečiti prevrnitev traktorja, tako da je hotel razbremeniti zavoro na enobobenski gozdarski vitli. Ker pa je prišlo do okvare in se zavora na enobobenski gozdarski vitli ni razbremenila, je zelo težek tovor povzročil prevrnitev traktorja na bok. Na srečo je imel traktor varnostno kabino, kar je pripomoglo k temu, da se ni prevračal po hribu navzdol in posledično jo je voznik odnesel le z majnimi odrgninami.

Slika 12: Traktor Zetor 7245 (foto: P. Dececco)

**Možnosti preprečitve nastanka nesreče:** Izbira druge vozne poti vlečenega tovora bi za preprečitev nesreče, kar je botrovalo kot povod za nastanek sledeče situacije bilo težje izvedljiva, ker je bila samo ta pot. Če pa oseba ne bi precenila sposobnosti in zmožnosti tehnične obstoječe kmetijske mehanizacije ter bi za vleko uporabila breme z manjšo maso, bi lahko to bistveno pripomoglo k temu, da ta ne bi povzročil prevrnitve traktorja. Prav tako pa je zelo pomembna redna kontrola ter strokovno vzdrževanje mehanizacije traktorja in ostalih napravah, ki jih uporabljamo pri delu in so gnani preko kardanske gredi, saj bi v tem primeru, ob brezhibnem delovanju zavore na enobobenski gozdarski vitli, lahko preprečili nastalo nesrečo.

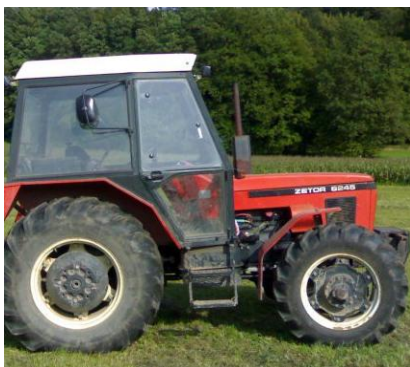
**Traktor:** Zetor (izvedba 6245, 46 kW, 4 x 4 pogon), z varnostno kabino, zadaj priključena nakladalka, registriran, standardni traktor.

**Opis poteka nesreče:** Voznik kmetijskega traktorja, znamke Zetor 6245, je tisti dan spravljal pokošeno seno s travnika. Delo je opravljal s pomočjo nakladalke, ki jo je imel priključeno zadaj. Med spravilom sena voznik ni imel težav. Do nesreče je prišlo, ko je s polno nakladalko sena zapeljal s travnika na vozno pot, ki je bila na velikem naklonu. Med vožnjo je prišlo do samodejnega preskoka prestavne ročice menjalnika (traktor je bil med vožnjo ves čas v prestavi), v nevtralni položaj. Zaradi strme vozne poti je traktor hitro pridobival na hitrosti. Voznik traktorja je v dani nenadni in nepričakovani situaciji s potiskom na zavoro poskušal zaustaviti traktor. Ker je prišlo na traktorju do okvare zavore, mu hitrosti vožnje ni uspelo zmanjšati. Voznik je v tistem trenutku reševal svoje življenje in skočil skozi kabino traktorja. Med skokom na tla in zaradi kotaljenja po strmem travniku se je hudo poškodoval, a kljub temu ušel in se uspel rešiti najhujšemu možnemu razpletu.

Slika 13: Traktor Zetor 6245 (Vozni park, Zetor 6245, 2007)

**Možnosti preprečitve nastanka nesreče:** To nesrečo bi lahko preprečili z uporabo drugega, tehnično brezhibnega traktorja, saj se tako poveča njegova varnost in s tem se možnosti za potencialni nastanek nesreče bistveno zmanjšajo, čeprav so traktorji vzhodne Evrope in bivše Jugoslavije ob rednem nadzoru mehanizacije in izvajanju pravilnega strokovnega vzdrževanja še zmeraj dovolj nezanesljivi in tehnično nepopolni, pa bi brezhibno delovanje mehanizacije v tem primeru bistveno pripomoglo, da do nastanka nesreče ne bi prišlo.

**Primer nesreče 9:** Do nastale nesreče, ki se je zgodila vozniku kmetijskega traktorja Zetor 6245, je pripeljal splet treh okoliščin. Preobremenjeno priklopno vozilo (nabito polna nakladalka) in vozna pot na velikem naklonu sta pripomogli k temu, da je traktor zelo hitro pridobival na hitrosti vožnje. Poglavitni vzrok pa je bil »tehnične narave«, saj je na vozilu prišlo do okvare zavornega sistema in izogiba nesreče se ni dalo preprečiti.

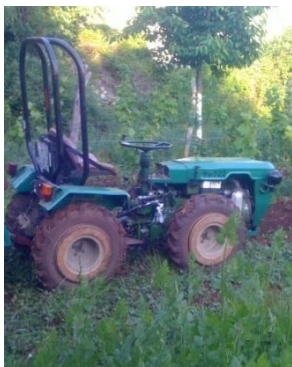
**Traktor:** Tomo Vinkovič (izvedba TV 522, 16kW, 4 x 4 pogon), zglobno krmiljenje, z varnostnim lokom, zadaj priklopljena škroplilnica, neregistriran, sadjarski oziroma vinogradniški traktor – posebni.

**Opis poteka nesreče:** Nesreča se je zgodila v vinogradu (na strmem hribu), ko je voznik kmetijskega traktorja Tomo Vinkovič opravljal škropljenje. Poglavitne težave je imel voznik venomer le pri obračanju traktorja na koncu spodnje vrsti vinograda. Bistven problem, ki mu je pri obračanju predstavljal kar veliko oviro, je bil ta, da je za delo na tem terenu uporabljal neprimeren traktor. Do nesreče je prišlo, ko je voznik traktorja z nekoliko večjo hitrostjo, sunkovito, na spodnjem delu vinograda želel obrniti traktor in čim hitreje nadaljevati s škropljenjem v hrib. Pri taki vožnji je moral narediti nekoliko večjo pot obračanja, pri čemer je zaradi vozne hitrosti za trenutek izgubil nadzor nad krmilno napravo. Ker je bil traktor zglobno krmiljen, se je v tistem trenutku nenadoma prednji del traktorja usmeril proti hribu vinograda, zadnje desno kolo pa je bilo preveč blizu roba obračalne poti. Voznik je poskušal popraviti nastalo situacijo, a mu tega krmilna naprava, ki ni bila hidravlična, ni dopuščala. Težišče traktorja se je prestavilo na njegovo zadnjo desno stran in posledično zaradi prevelikega naklona hriba povzročilo prevrnitev traktorja. Zaradi nameščenega varnostnega loka na traktorju je bilo prevračanje in kotaljenje po hribu krajše in milejše, tako da je voznik utrpel le lažje telesne poškodbe.

Slika 14: Traktor Tomo Vinkovič TV izvedba 522 (Tomo Vinkovič 522, 2013)

**Možnosti preprečitve nastanka nesreče:** Z uporabo primerne, brezhibnega traktorja, ki bi bil lažje obvladljiv, tako da bi imel hidravlično krmilno napravo in ne bi bil zglobno krmiljen, bi lahko nastalo situacijo, ki je pripeljala do prevrnitve traktorja, kljub neprilagojeni hitrosti voznika bistveno izboljšali in morebiti tudi preprečili. Pridobljene dodatne nove koristne informacije (dodatno izobraževanje) bi lahko bile ključnega pomena, saj bi se oseba med vožnjo na takem terenu zavedala morebitne potencialne nevarnosti in bi ravnala (zmerna hitrost) temu tudi primerno.

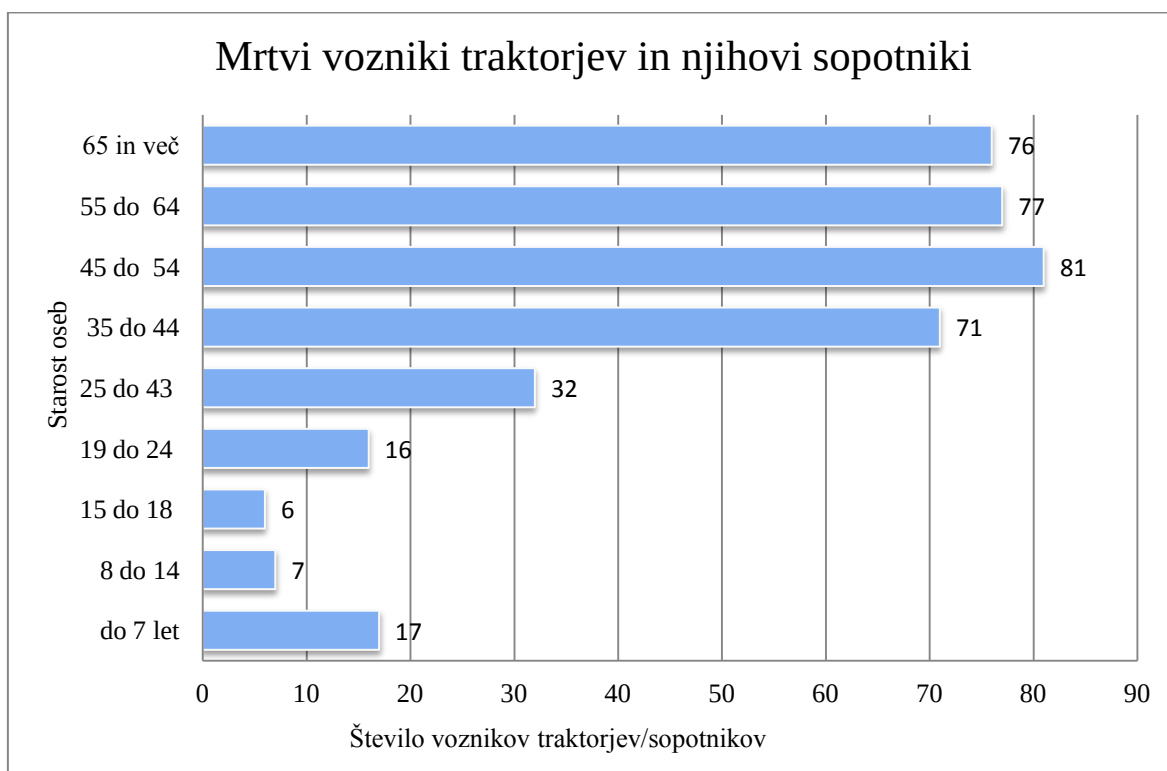
Na (sliki 16) pa je po starostnih skupinah razvrščeno, prikazano število mrtvih voznikov traktorjev in njihovih sopotnikov (1984 – 2004), ki so pri nesrečah s traktorji izgubili svoja življenja. Kot je razvidno, je bilo največje število žrtev v starostni skupini 45 do 54 let (81), v celoti gledano pa je bilo največ mrtvih nad 35. letom, pa vse do 65. leta in več.

Slika 16: Število mrtvih voznikov traktorjev in njihovih sopotnikov za časovno obdobje 1984 – 2004 (MNZ ..., 2009)
