**UGOTAVLJANJE UČINKOVITOSTI IZVEDENIH  
OMILITVENIH UKREPOV ZA PREHAJANJE  
PROSTOŽIVEČIH ŽIVALI NA AVTOCESTNEM  
ODSEKU LENDA VA – PINCE**

DIPLOMSKO DELO

Ljubljana, 2012

**ASSESSMENT OF EFFECTIVENESS OF MITIGATION MEASURES  
FOR ENABLING WILDLIFE CROSSING AT HIGHWAY SECTION  
LENDAVA – PINCE**

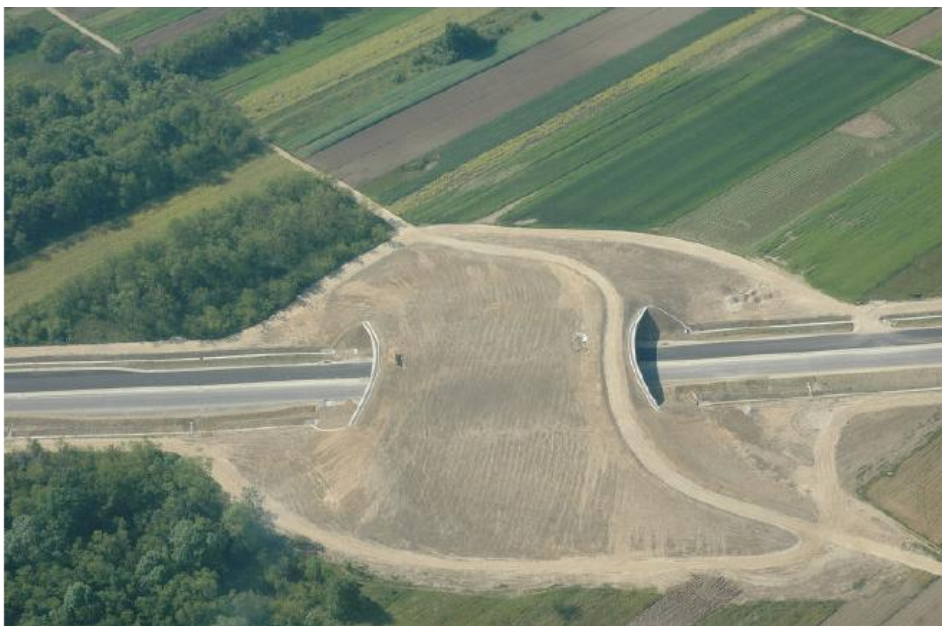
Slika 6: Gradnja ekodukta na odseku AC Beltinci – Lendava; foto: Ljubica Dalla Valle (Stergar M. in Stergar B., 2010: 923).

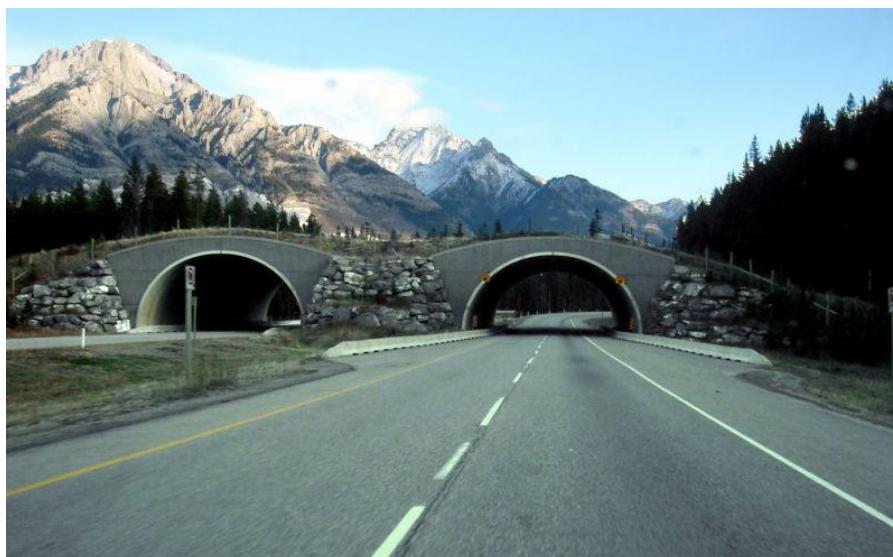
Slika 8: Nadhod za živali v Banff Parku v Kanadi (Wildlife crossing..., 2011).

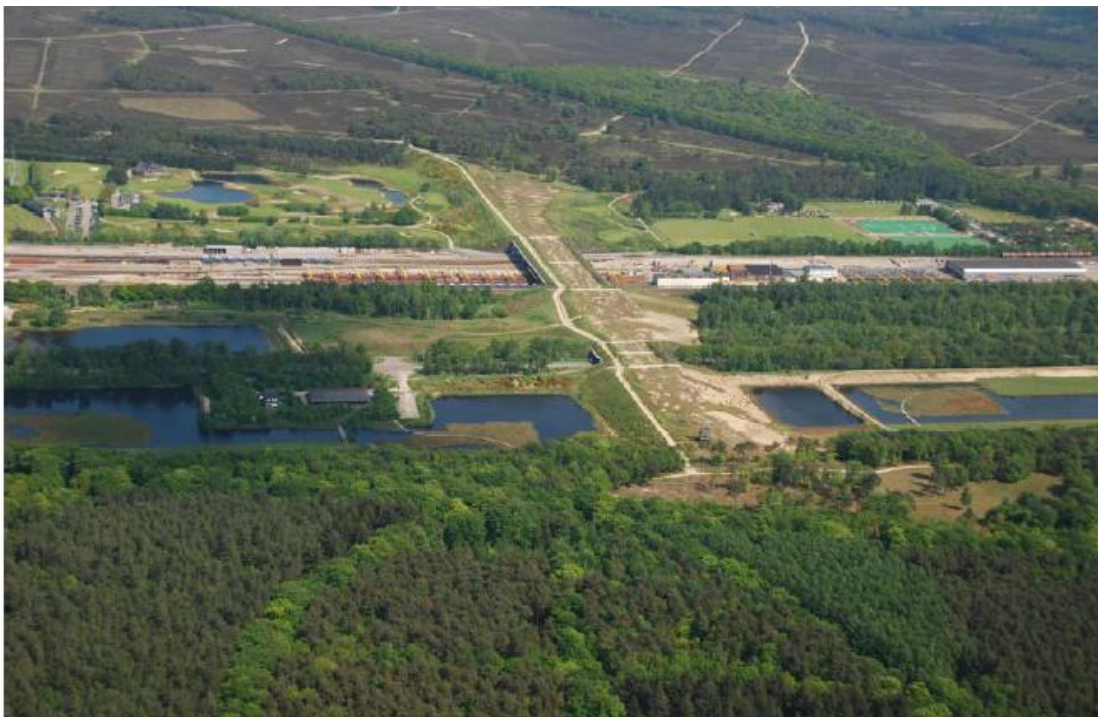
Slika 9: Večina prehodov in ekoduktov je krajših od 70–80 metrov (če gledamo razdaljo z ene strani na drugo stran linijske bariere), toda zgoraj prikazani ekodukt, blizu Hilversuma na Nizozemskem, je dolg 800 metrov in velja za najdaljši prehod za živali na svetu. Photo: W. Metz (Clevenger in Huijser, 2010).

za svoje naravne migracijske poti. Nizozemska se med drugim ponaša tudi z najdaljšim ekoduktom (nadhodom) na svetu, *Natuurbrug Zanderij Crailo*. Ta obsežen objekt, z omilitveno funkcijo povezovanja in prepustnosti, je dolg preko 800 metrov in se razteza preko železnice, poslovne cone, športnega objekta, reke in avtoceste. Monitoring živali in ocenjevanje učinkovitosti prvovrstnega ekoduta je trenutno v izdelavi (Wikipedia..., 2011).

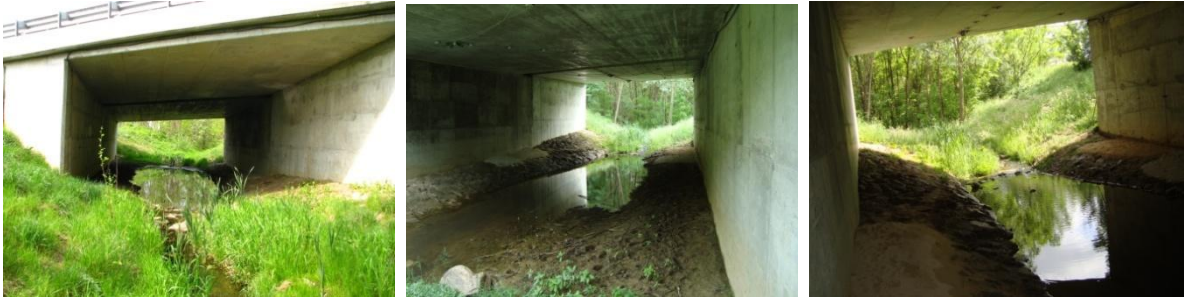
Oznaka objekta	OBJEKT	Tip podhoda	Širina	Višina	Stacionaža (km)
<b>Odsek 0817: Dolga vas – meja z Madžarsko</b>					
1	Podhod za živali, Borosni potok (0815-1,5-1)	Podhod za živali pod obstoječim mostom čez Borosni potok.	2 x 1,5 m + 2 m (potok)	4 m	1,300

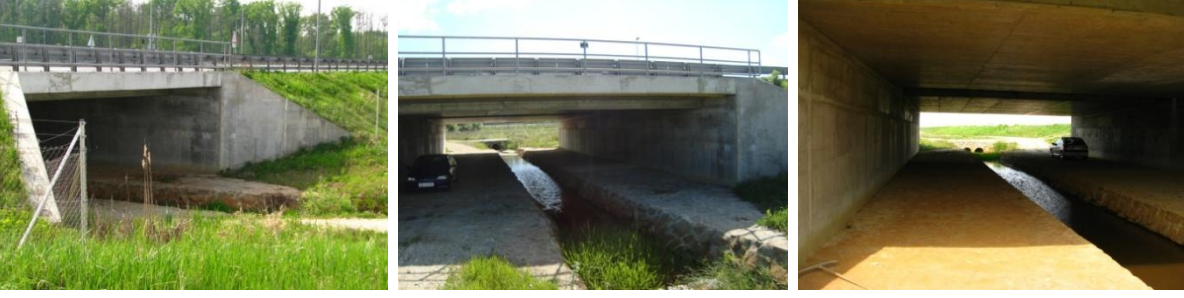
<b>Odsek 0813: Turnišče – razcep Dolga vas</b>					
2	Podhod za živali, Bukovnica (jarek) (0814-1,5-9)	V sredini podhoda je inundacijski jarek. Na obeh straneh sta utrjeni pohodni polici.	5,30 + 4 + 2 m (jarek)	2,90 m	9,500

V sredini podhoda je inundacijski jarek, ki ga polni potok Bukovnica. Na obeh straneh sta pohodni polici iz grobe kamene podlage, ki sta široki 4 m (desna) oz. 5,30 m (leva), višina podhoda je 2,90 m. Leva polica se nadaljuje v poljsko cesto, na desni strani pa prehod ni smiselno zaključen, kar otežuje prehajanje prostoživečim živalim. Objekt je ustrezno zgrajen in omogoča prehajanje živali vseh vrst tudi ob visokih vodah.

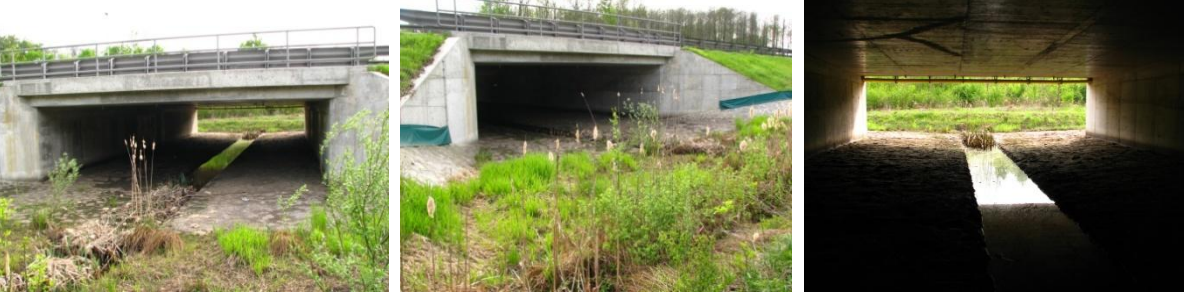
3	Zasilni izhod za živali pred visokimi vodami (0814-1,5-1)	Zasilni izhod za živali pred visokimi vodami. V suhih razmerah omogoča tudi dnevne migracije živali vseh vrst.	2 x 4 m + 1 m (jarek)	3,00 m	9,000

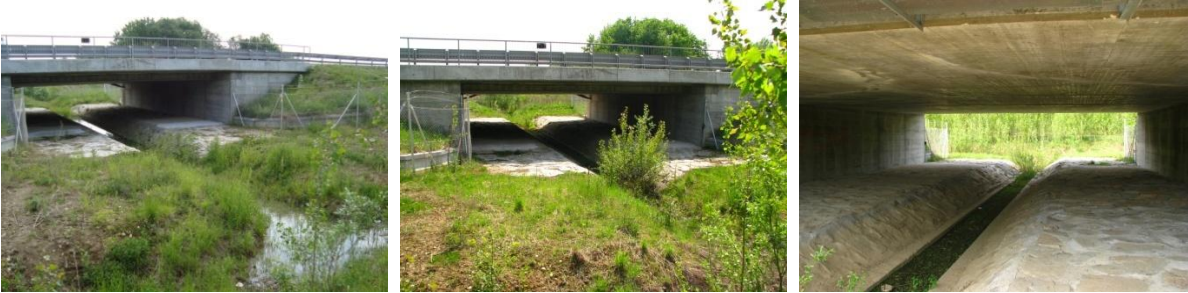
7	Podhod za sesalce (0816: 4,52 km)	Namenski podhod za vse vrste prostoživečih živali.	2 x 4,10 m + 2 m (jarek)	2,60 m	4,520

Objekt povezuje agrarno in gozdno krajino. Podhod ima dve kamniti pohodni polici širine 4,10 m, v sredini pa jarek širine 1 m, ki je večino časa suh. Podhod intenzivno uporabljajo živali, saj smo v blatu jarka registrirali številne sledi srnjadi. Izvedba in umeščenost objekta v prostor je ustrezna.

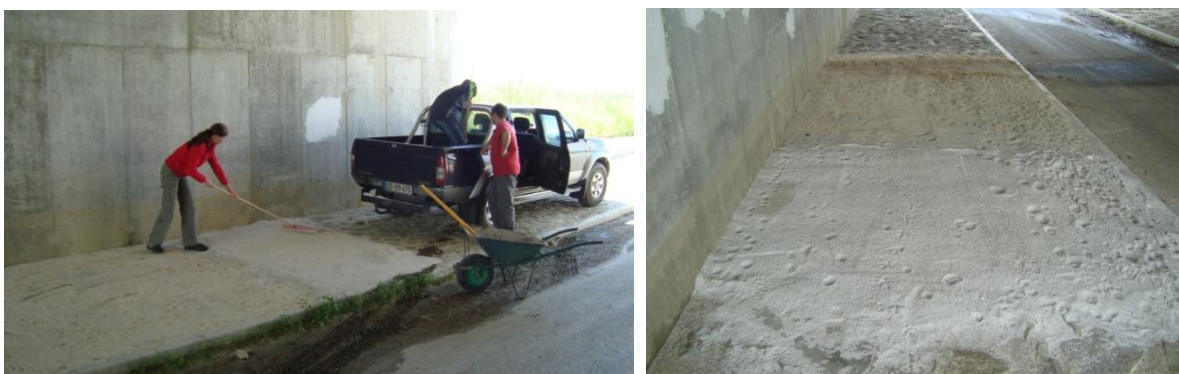
Slika 12: Nameščanje peščene blazine na pohodni polici v podhodu 5 (levo). Sledi živali, ki so prečkale ta prehod prek peščene blazine (desno) (Foto: M. Krajnc).

Za evidentiranje prisotnosti in ugotavljanje intenzitete rabe podhodov za prostoživeče živali smo uporabili metodo sledenja s peščenimi slednimi blazinami. V ta namen smo v 6 podhodov na suhe police vzdolž vodotokov, kanalov ali cest, v dolžini 5 – 6 metrov nasuli približno 5 cm debelo plast dolomitnega peska oz. mivke. Po potrebi (zaradi izpiranja ob večjih vodostajih potokov, tanjšanja debeline sloja zaradi stalnega grabljenja pohodnih površin) smo peščene blazine dodatno nasipali. Živalske vrste smo identificirali na podlagi odtisov v pesku (sledí) in načinom hoje (skokov), pri čemer smo uporabljali osebne izkušnje in določevalne ključe (Kryštufek in sod., 1988; Mears, 2006). Popise smo praviloma opravljali vsakih 14 dni v obdobju enega leta, tj. od 23. 4. 2010 – 23. 4. 2011. Med rezultate diplomskega dela smo vključili tudi podatke o prehodih, ki so jih v sklopu rednega monitoringa na inštitutu ERICo pridobili že prej in kasneje. Tako skupni rezultati zajemajo monitoring prehajanj živali preko šestih podhodov v obdobju dobrih dveh let, tj. od **8. 10. 2009 do 18. 10. 2011**. Po fotografsko in pisno zabeleženih sledih posameznih vrst živali na posameznem podhodu smo z grabljami zrahljali in zgladili površino peska. Tako smo ob vsakem popisu evidentirali le nove prehode. Ob rednem pregledovanju peščenih blazin smo poleg vrste živali določali tudi frekvenco prehajanja posamezne živalske vrste in smer prehodov.

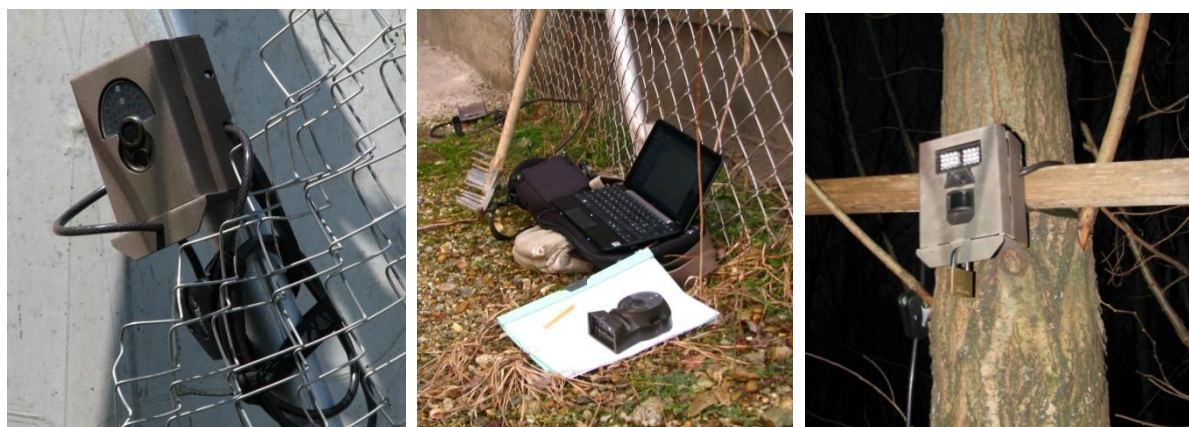
Slika 13: Senzorsko prožena fotoaparata dveh različnih proizvajalcev. Desno: foto 1 (podhod 1 - Borosni potok); Levo: foto 3 (podhod 5 – podhod ob javni cesti). Na sredini: prenašanje posnetih fotografij (Foto: M. Krajnc).

fotoaparate dveh različnih proizvajalcev (Bushnell in Scout Guard) ter jih usmerili proti vhodu/izhodu podhoda. Fotoaparati so bili nameščeni bodisi na nosilne drogove varovalnih ograj ob avtocesti bodisi na drevesa v neposredni bližini urejenih podhodov. Zaradi izpostavljenosti smo jih zavarovali s ključavnicami. Na fotoaparatih smo nastavili srednjo občutljivost na zunanji dražljaj, ob spremembi kadra (premikajoči objekti) pa so se posnele tri zaporedne fotografije v razmiku treh sekund. Posnetki so se shranili na 8 GB spominsko kartico. Baterije je bilo potrebno menjati na cca. 3 mesece, razen v zimskih mesecih, ko je poraba energije zaradi nizkih temperatur večja, zato smo takrat baterije zamenjali vsak mesec. Fotografije smo prenesli na prenosni disk in jih pregledali ter analizirali.

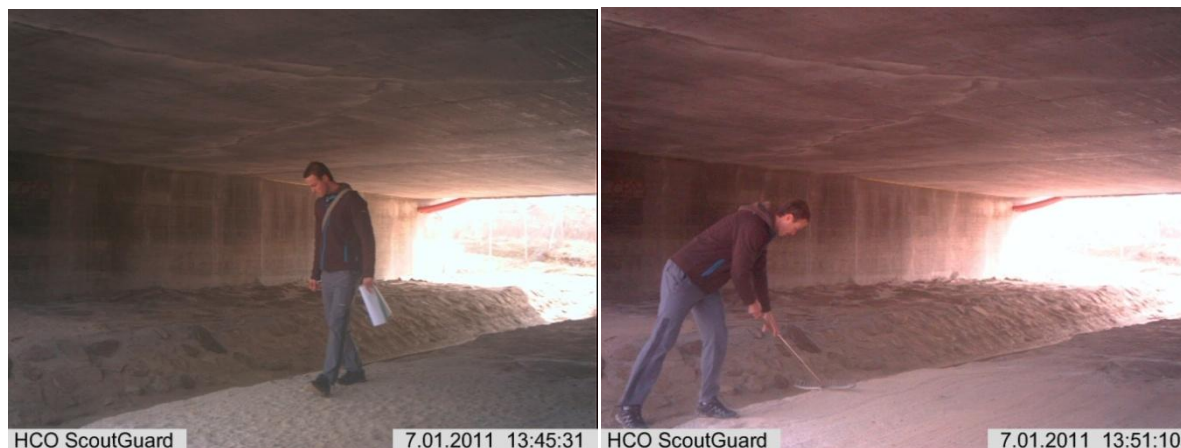
Slika 15: Popis sledi v podhodu 7 (levo) in rahljanje peščene blazine za ponovno spremljanje prehajanja prostoživečih živali skozi podhod (desno).

podhod v celoti. Ker smo pridobili podatke o vrstah, ki so prehajale prek AC v določenem obdobju (v 14-dnevnem intervalu), in njihovem številu, smo sezonsko dinamiko prehajanja vseh prostoživečih živali oz. posamezne vrste (npr. srnjadi) skozi vse opazovane premostitvene objekte tudi grafično prikazali.

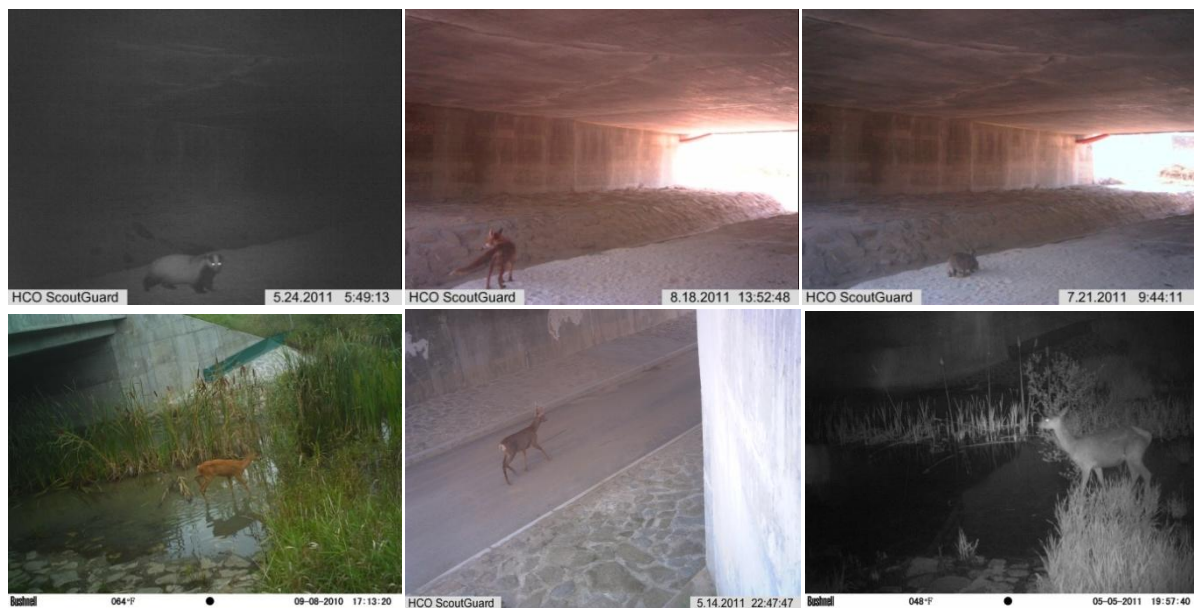
Slika 16: Fotografije živali, posnete s senzorsko proženimi IR fotoaparati. Od levo zgoraj proti desno spodaj si sledijo: jazbec, lisica, poljski zajec (vsi podhod 7), srna (podhod 3), srnjak (podhod 5), košuta navadnega jelena (podhod 3).

Vzporedno s prvo metodo, tj. sledenjem živali v pesku, smo na štirih objektih med 30. 7. 2010 in 2. 7. 2011 opravljali tudi monitoring prehajanja živali s pomočjo IR fotoaparatom. Ti so se sprožili samodejno ob zaznani spremembi v kadru snemanja. Omejujoč dejavnik pri tej metodi je bila svetloba, saj ponoči kljub IR senzorjem fotoaparati niso bili sposobni zaznati spremembe daleč od postavitve. Podatki o datumu in času so bili samodejno zapisani na vsaki posneti digitalni fotografiji. Na podlagi 3 zaporednih fotografij, ki jih je fotoaparat posnel ob dražljaju (prehod živali), smo kasneje pri pregledovanju fotografij na računalniku analizirali vse pridobljene informacije. Tako smo pri tej metodi pridobil veliko več podatkov, ki so bili zanesljivi in preverljivi. To so datum, čas, število osebkov, vrsta živali, spol in starost (srnjad), smer prehoda in ali je žival sploh prečkala podhod. Učinkovitost podhoda smo tudi po tej metodi ocenili s številom živali, ki so prečkale podhod v enem dnevu (glede na število aktivnih dni fotoaparata). Tako je bilo mogoče primerjati zanesljivost obeh metod (št. živali/prehod/dan). Vsaka od teh metod ima svoje pomanjkljivosti, zato je kombinacija večih metod še vedno priporočljiva (Ford in sod., 2009). Pri analizi podatkov smo poleg frekvence prehajanj in števila različnih vrst izpostavili še dnevno dinamiko prehajanja prostoživečih živali in posameznih vrst (srnjad, lisica) skozi podhod z največjo frekvenco prehajanj (objekt 7).

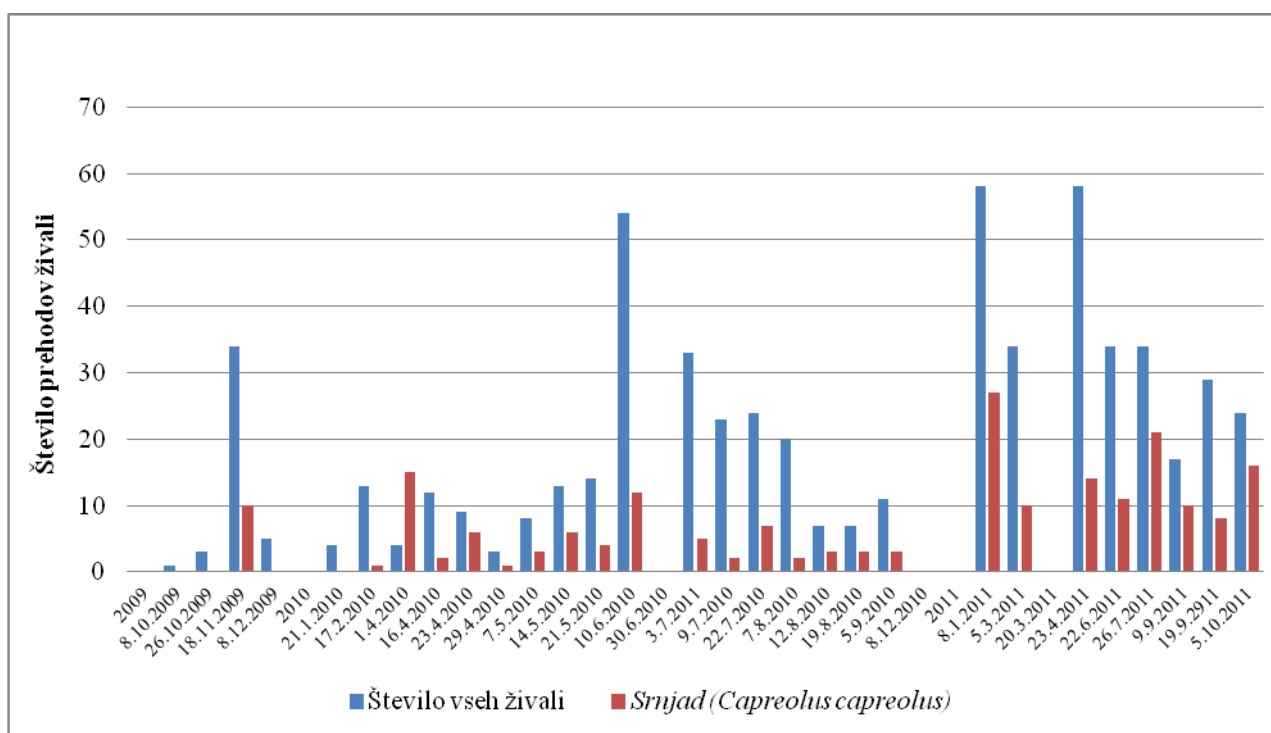
Slika 19: Sezonska dinamika prehajanja vseh živali (modro) in srnjadi (rdeče) skozi podhod 7, objekt z največjo frekvenco prehajanja na odseku 0816: Lendava – Pince (**0,98 prehodov živali/dan**).

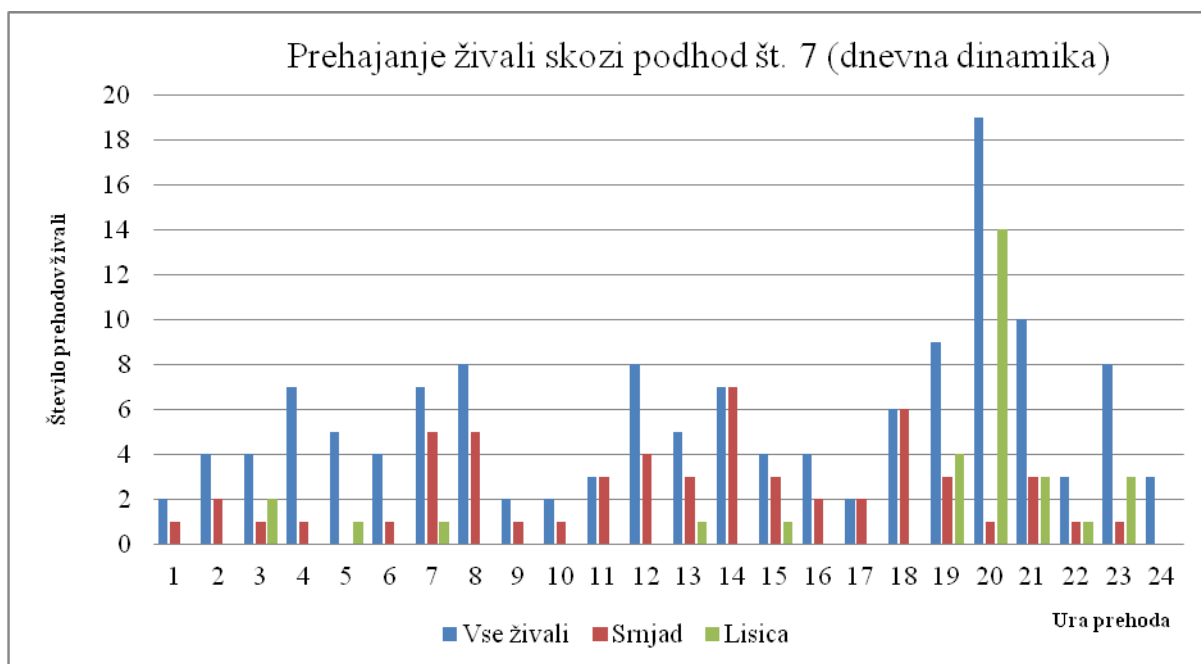
Slika 22: Dnevna dinamika prehajanja vseh živali (modro), srnjadi (rdeče) in lisice (zeleno), registrirana z uporabo IR-fotoaparatorov, skozi podhod 7, objekt z največjo frekvenco prehajanja prostoživečih živali skozi podhode na opazovanem odseku avtoceste (**0,54 prehodov živali/dan**).

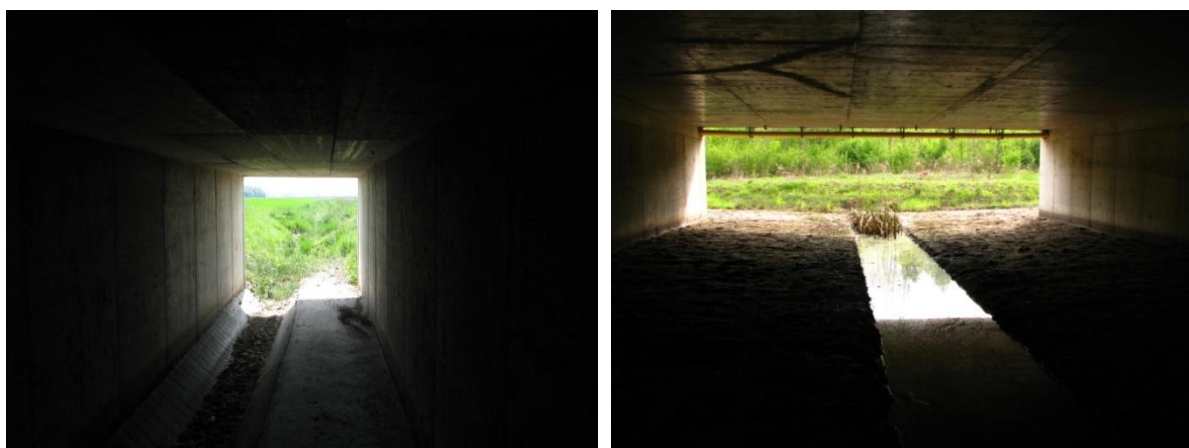
Slika 23: Objekt 6, podhod za male živali, z indeksom odprtosti 0,19 (levo) in objekt 3, zasilni izhod za živali pred visokimi vodami, z indeksom odprtosti 1,29 (desno).

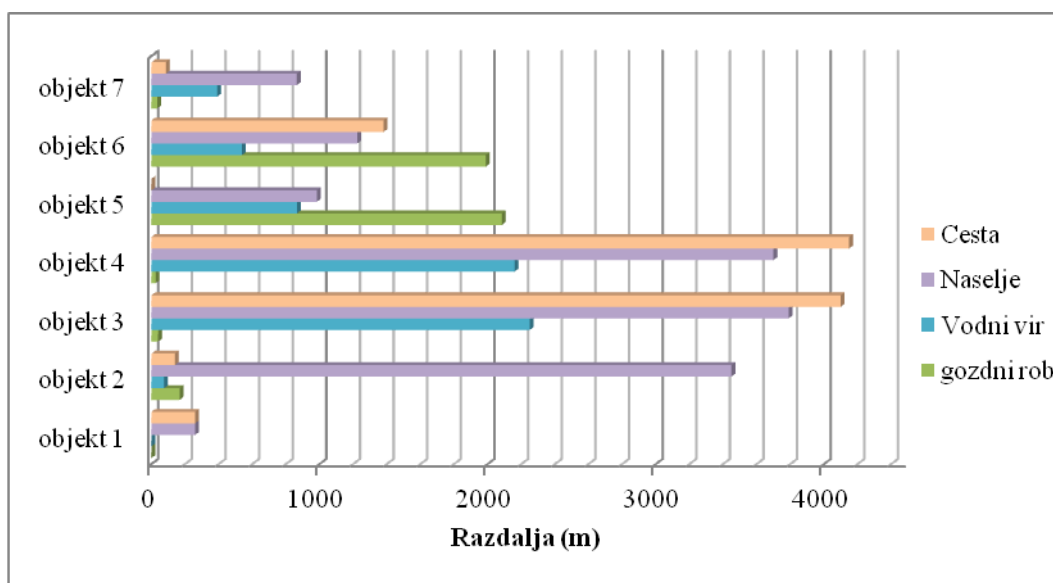
Slika 25: Izmerjene razdalje (v metrih) do okoljskih dejavnikov na JUŽNI strani objekta.

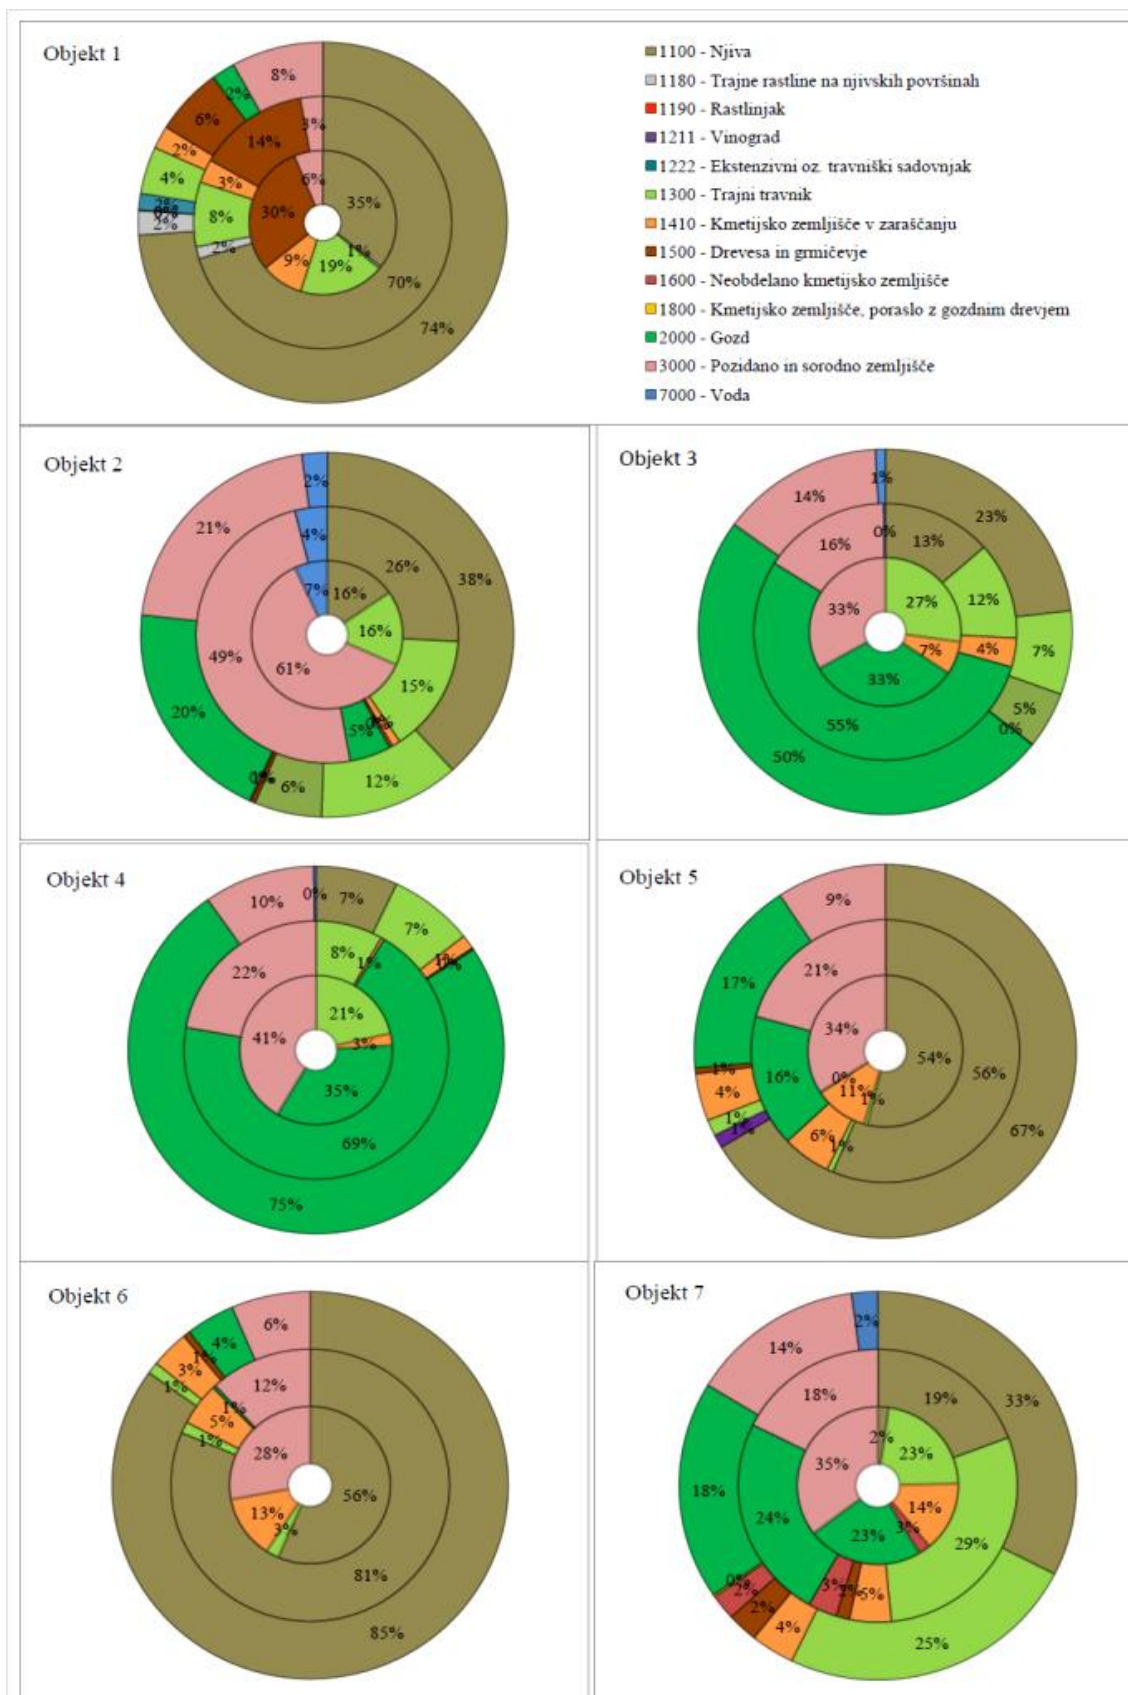
Slika 27: Deleži posamezne rabe tal v treh oddaljenostih od središča sedmih podhodov (100 m, 250 m, 500 m).

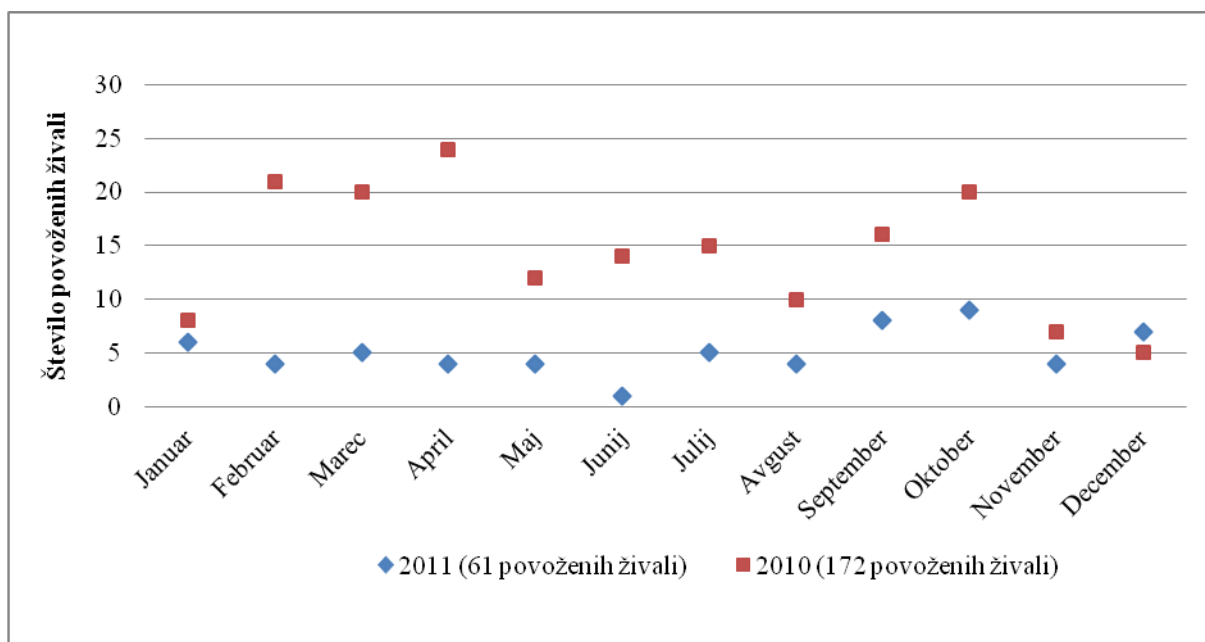
Slika 30: Evidentirane povožene živali na avtocesti A5 v obdobju 2009 – 2011. Seznam vseh vrst in število povoženih živali je podan v prilogi 3. Vir podatkov: DARS, Avtocestna baza Murska Sobota, 2012.

Poleg rednega monitoringa uporabe podhodov in prehajanja prostoživečih živali pod avtocesto smo pridobili tudi podatke od vzdrževalcev avtoceste (DARS, AC baza Murska Sobota) o registriranem povozu živali na avtocesti A5 in na opazovanem odseku AC Lendava – Pince. Ta naj bi opozarjal na morebitne nepravilnosti pri izvedbi omilitvenih ukrepov, kot so zaščitna ograja, namenski podhodi in nadhodi. V letu 2009 je bilo po podatkih vzdrževalcev cest na A5 povoženih 117 prostoživečih sesalcev (največ lisic, poljskih zajcev, jazbecev in 14 osebkov srnjadi) ter 114 večjih vrst ptic; v letu 2010 je bilo registrirano povoženih 70 prostoživečih sesalcev (od tega 7 osebkov srnjadi) in 68 ptic; v letu 2011 pa 43 prostoživečih sesalcev (največ lisic, mačk, poljskih zajcev, pa tudi 6 osebkov srnjadi in 2 divja prašiča) ter 10 ptic (priloga 3).

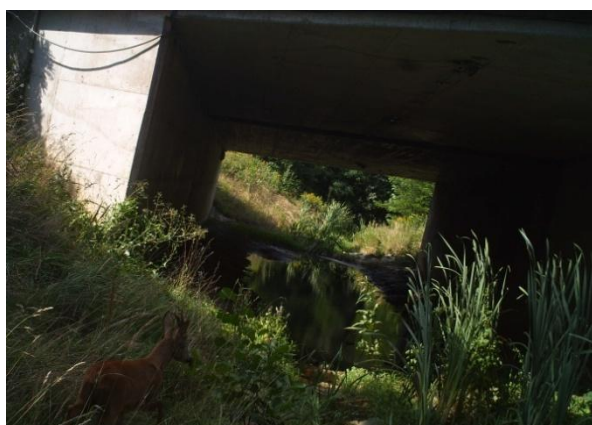
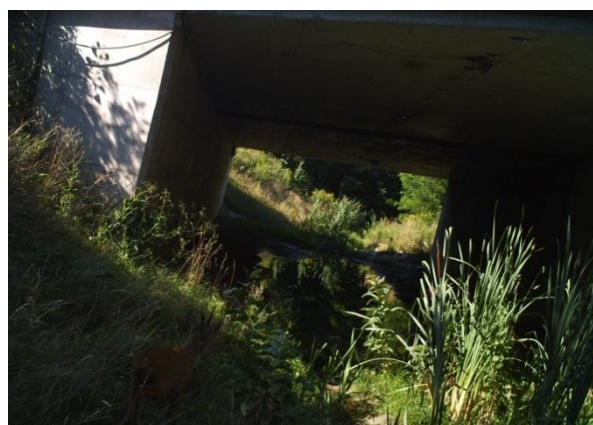
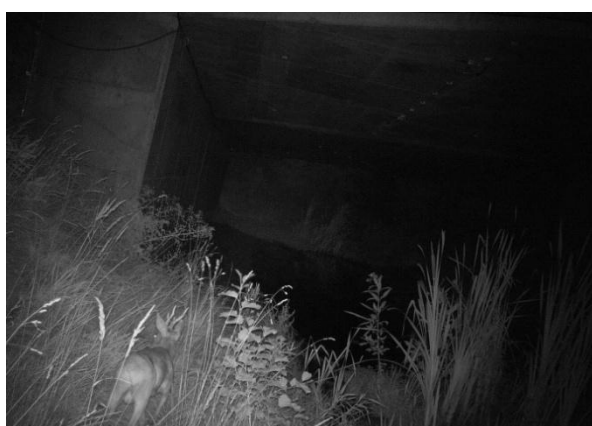
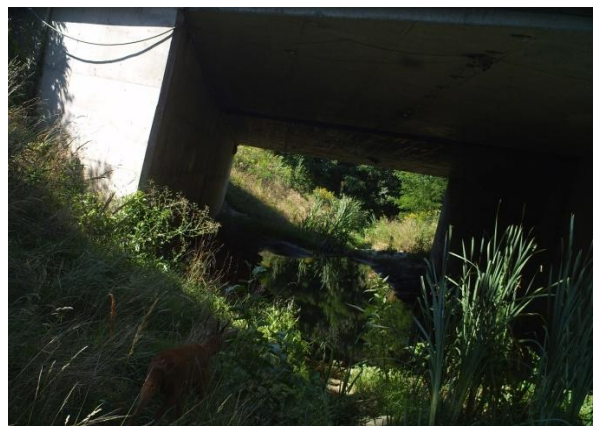
**PRILOGA 2:** Dnevna dinamika prehajanja istega srnjaka skozi podhod 1.

Bushnell 077°F 07-31-2010 16:16:06

Bushnell 079°F 08-01-2010 17:07:00

Bushnell 066°F 08-01-2010 22:14:42

Bushnell 082°F 08-02-2010 16:16:24
