**POŠKODBE TAL PRI STROJNI SEČNJI IN
SPRAVILU LESA NA OBJEKTU MOZELJSKI
ŠAHEN**

DIPLOMSKO DELO

**ASSESSING SOIL DISTURBANCE USING CTL TECHNOLOGIES
A CASE STUDY IN COMPARTMNT MOZELJSKI ŠAHEN**

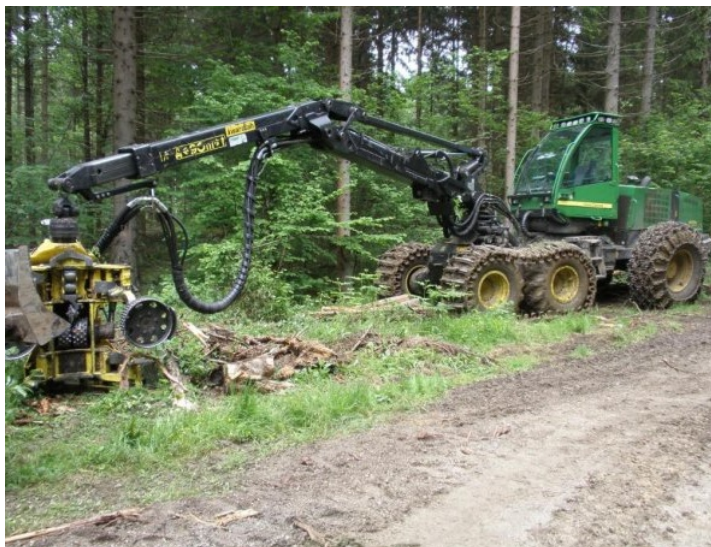
Slika 1: Stroj za sečnjo John Deere (Južnič, 2007)

Sečnja se je izvajala s strojem za sečnjo John Deere, tip 1470 D. Stroj spada v kategorijo težkih strojev, ki se uporabljajo za redčenja v starejših razvojnih fazah in v končnih sečnjah. Stroj ima 6 - cilindrski dizelski motor moči 180 kW in navora 1250 Nm. Največja hitrost stroja je 22 km/h. Ima dve osi. Prva os je boggie in ima po dve kolesi na vsaki strani. Dimenzije pnevmatik na prvi osi so 650/60-26, proizvajalca Nokian in so opremljene z verigama v obliki gosenic. Pnevmatike na drugi osi so dimenzije 700/70-34, proizvajalca Nokian in so tudi opremljene z verigami. Stroj ima hidrostatski pogon. Masa stroja je 21 ton, od tega ima sečna glava 1,2 tone. Sečna glava je od proizvajalca Waratah, tip 480 H. Stroj lahko s to sečno glavo poseka drevo s premerom 71 cm na panju in oklesti drevesa do 48 cm v premeru. Roka stroja je dolga 11 metrov, ima dvižno moč 210 kNm in vrtljivi kot 220⁰. Dolžina stroja je 7,7 m, širina 3 m, višina 4 m, oddaljenost od tal 71 cm in medosna razdalja 4,1 m. Učinki stroja so od 60 do 150 m³ na dan. Stroj je bil izdelan leta 2007.

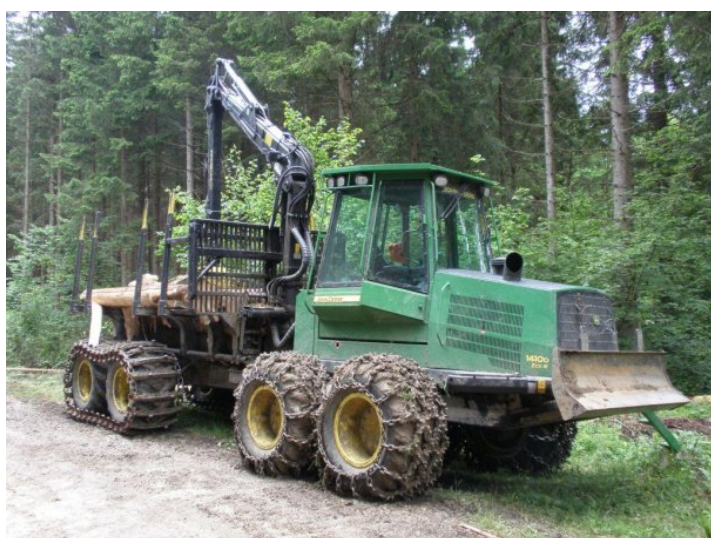
Slika 2: Zgibni polprikoličar John Deere (Južnič, 2007)

Spravilo lesa se je izvajalo z zgibnim polprikoličarjem znamke John Deere, tip 1410 D. Stroj ima 6 - cilindrski dizelski motor moči 136 kW in navora 780 Nm. Največja hitrost je 22 km/h. Ima dve boggie osi, skupaj 8 koles. Opremljene so z verigama in imajo dimenzije 650/60-26, pnevmatike so od proizvajalca Nokian. Druga os ima verige v obliki gosenic. Stroj ima hidrostatski pogon. Masa praznega stroja je 16,5 ton, tovorni prostor ima kapaciteto 14 ton. Roka stroja je dolga 8,5 metra in ima dvižno moč 125 kNm. Dolžina stroja je 10,4 m, širina je 3 m, višina 3,7m , oddaljenost od tal je 60 cm. Učinki stroja so od 60 do 150 m³ na dan. Stroj je bil izdelan leta 2007.

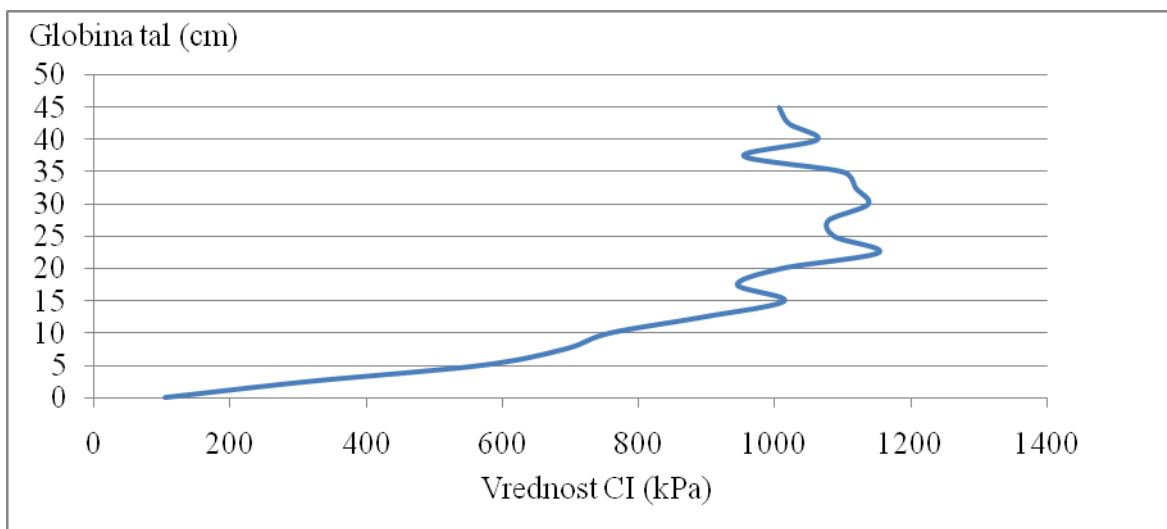
Slika 3: Povprečne vrednosti CI glede na globino

Slika 3 prikazuje vrednosti konusnega indeksa na različnih globinah tal. Sprva z globino tal narašča tudi CI, največja povprečna vrednost 1150 kPa je med 20 in 25 cm, nato pa CI z globino rahlo pada. Povprečna vrednost CI je bila 913,78 kPa.

Konusni indeks (CI) je odpor tal proti prodiranju konusa določenih dimenzij. S konusnim indeksom smo določili nosilnost gozdnih tal. Merili smo ga s penetrometrom.

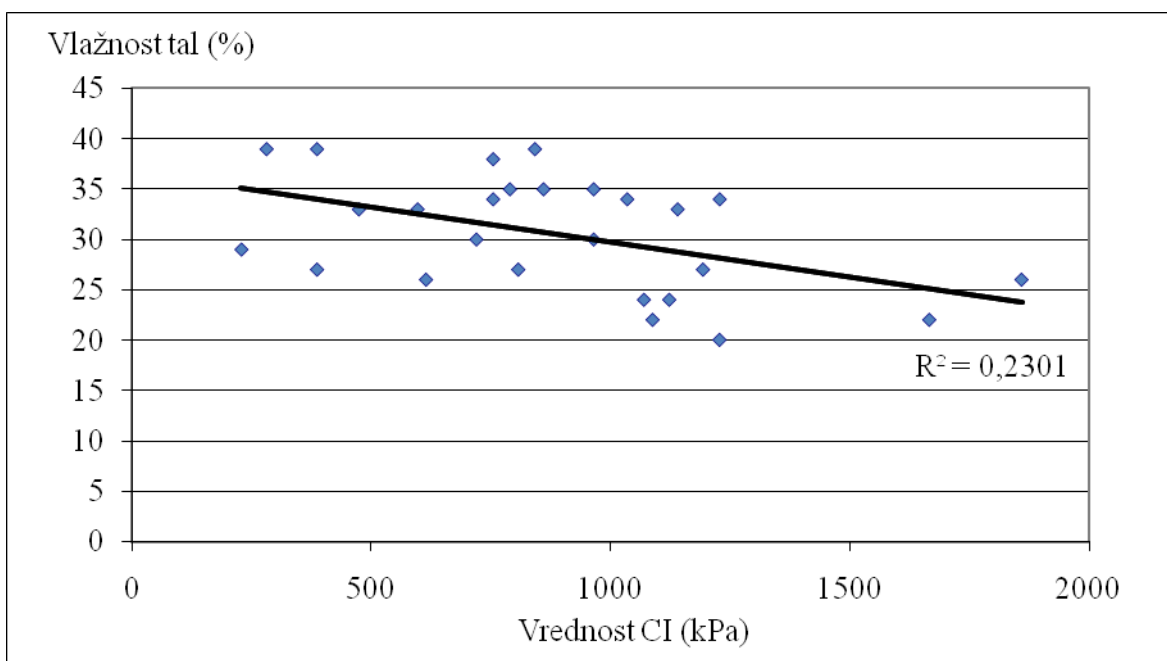
Slika 4: Vlažnost tal glede na vrednost CI in trendna črta

Na osnovi trendne črte (slika 4) lahko opazimo, da vrednost CI pada z večanjem vlažnosti tal.

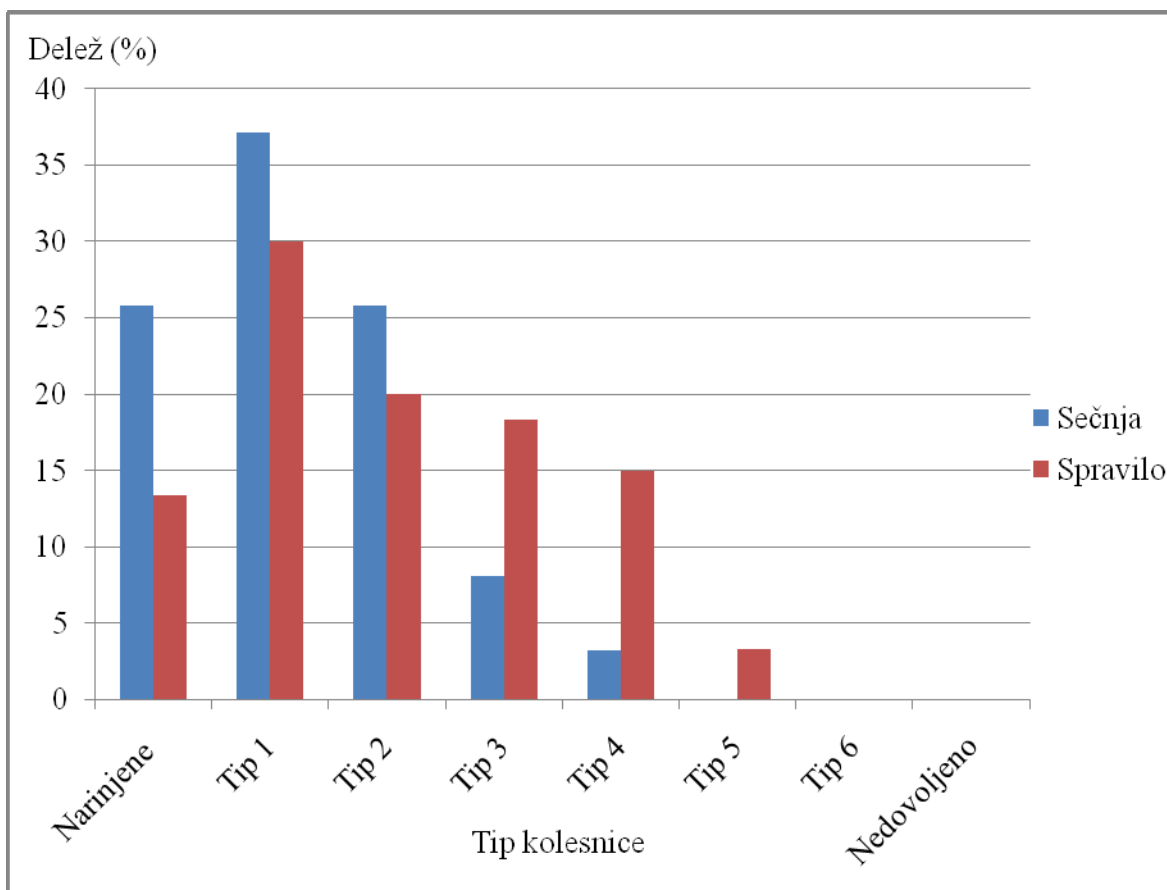
Slika 5: Delež globin kolesnic po posamezni fazi dela

Slika 5 nam prikazuje, kolikšen delež kolesnic je v posameznem tipu glede na fazo dela. S slike lahko opazimo, da je pri sečnji večji delež kolesnic v prvih treh tipih, pri spravilu pa se kolesnice razporejajo v večjem deležu v tipu 3, tipu 4 in tipu 5. Pri tem sklepamo, da so pri spravilu lesa nastale globlje kolesnice kot pri sečnji lesa. Takšne ugotovitve so enake

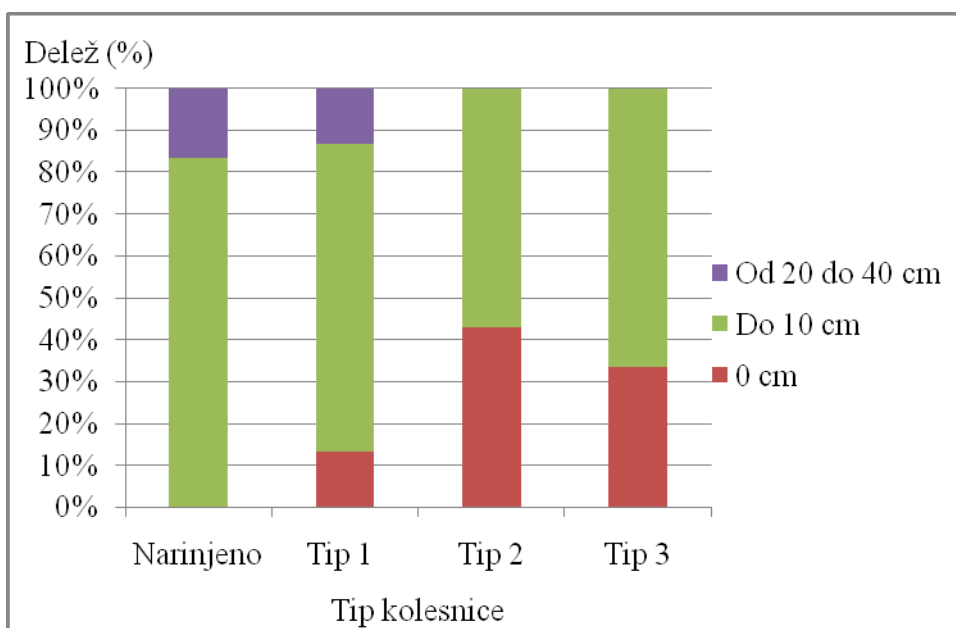
Slika 6: Debelina sečnih ostankov na kolesnici po sečnji glede na tip kolesnic po sečnji

Na sliki 6 so predstavljeni deleži različnih debelin sečnih ostankov glede na tip kolesnice. Iz slike lahko ugotovimo, da so narinjene kolesnice nastale na profilih, kjer so bile prisotne največje debeline sečnih ostankov na kolesnicah. Tip 2 in tip 3 kolesnic pa sta nastala na profilih, kjer ni bilo prisotnih sečnih ostankov na kolesnicah oziroma je bila ta plast tanka.

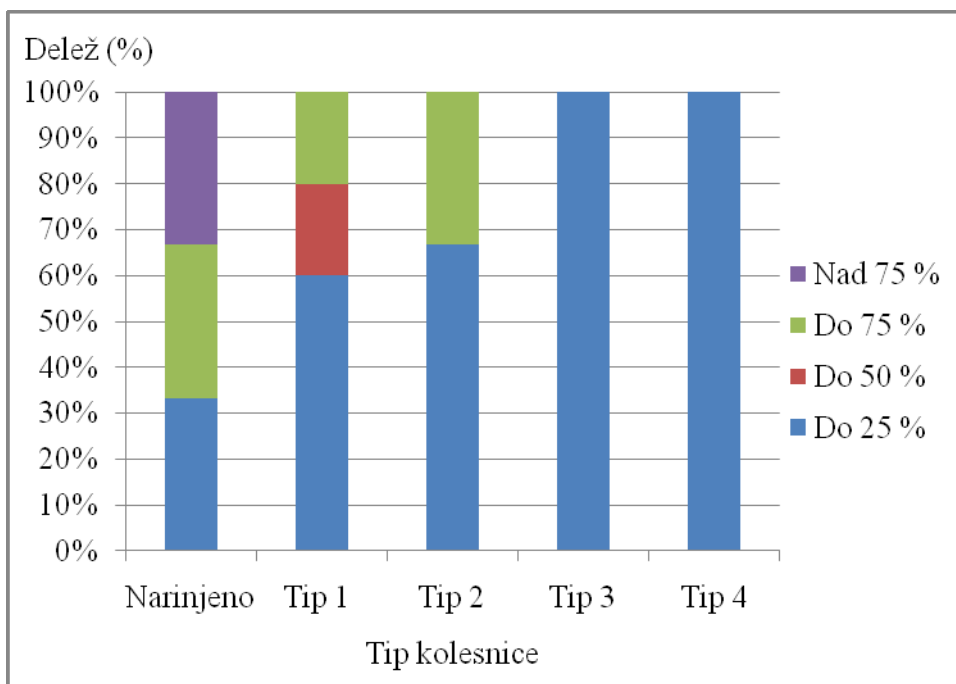
Slika 9: Pokritost sečnih ostankov na kolesnici po spravilu glede na tip kolesnic po spravilu

Tudi iz slike 9 lahko opazimo, da se globine kolesnic večajo z manjšanjem pokritosti kolesnic. Pri narinjenih kolesnicah imamo skoraj 70 % kolesnic, ki imajo pokritost večjo od 50 %. Pri tip 3 in tip 4 kolesnicah pa imamo v vseh primerih le 25 % pokritost.

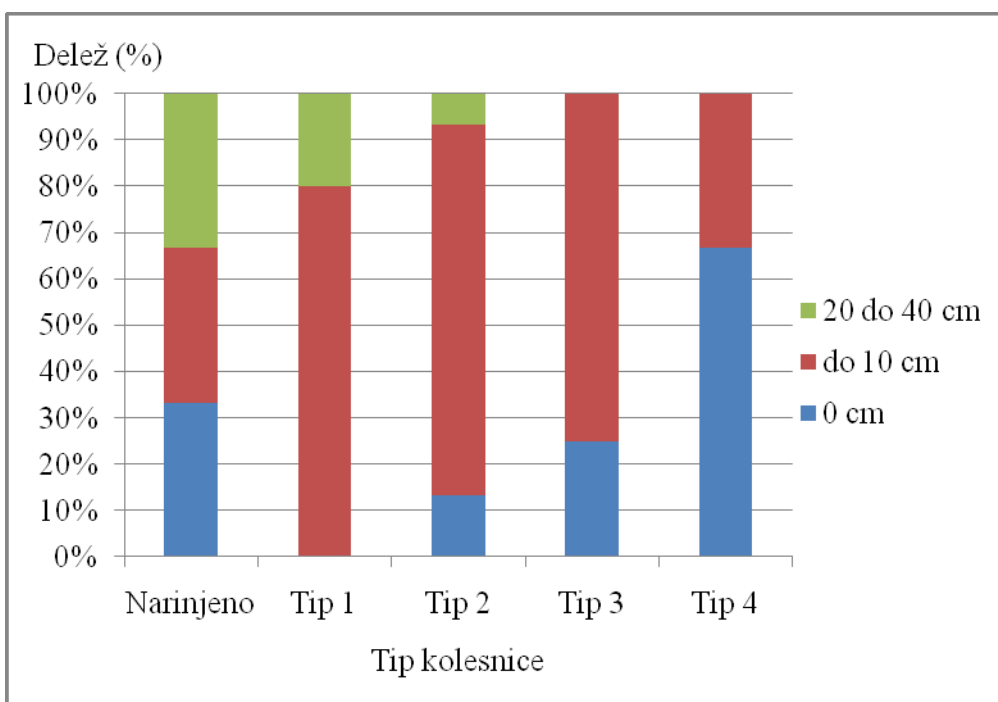
Slika 10: Debelina sečnih ostankov na kolesnici po sečnji glede na tip kolesnice po spravi lu

Tudi iz slike 10 lahko opazimo, da se globina kolesnic povečuje z manjšanjem debeline sečnih ostankov.

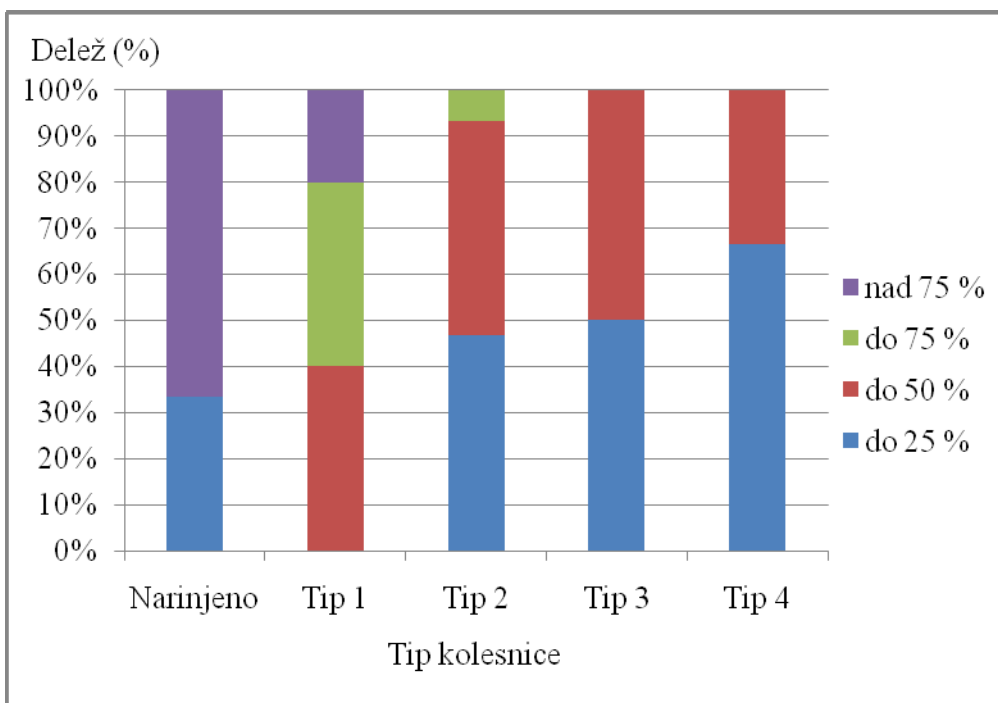
Slika 11: Pokritost sečnih ostankov na kolesnici po sečnji glede na tip kolesnic po spravi lu

Slika 11 pa potrjuje trend, da se globina kolesnic veča z manjšanjem pokritosti kolesnic.

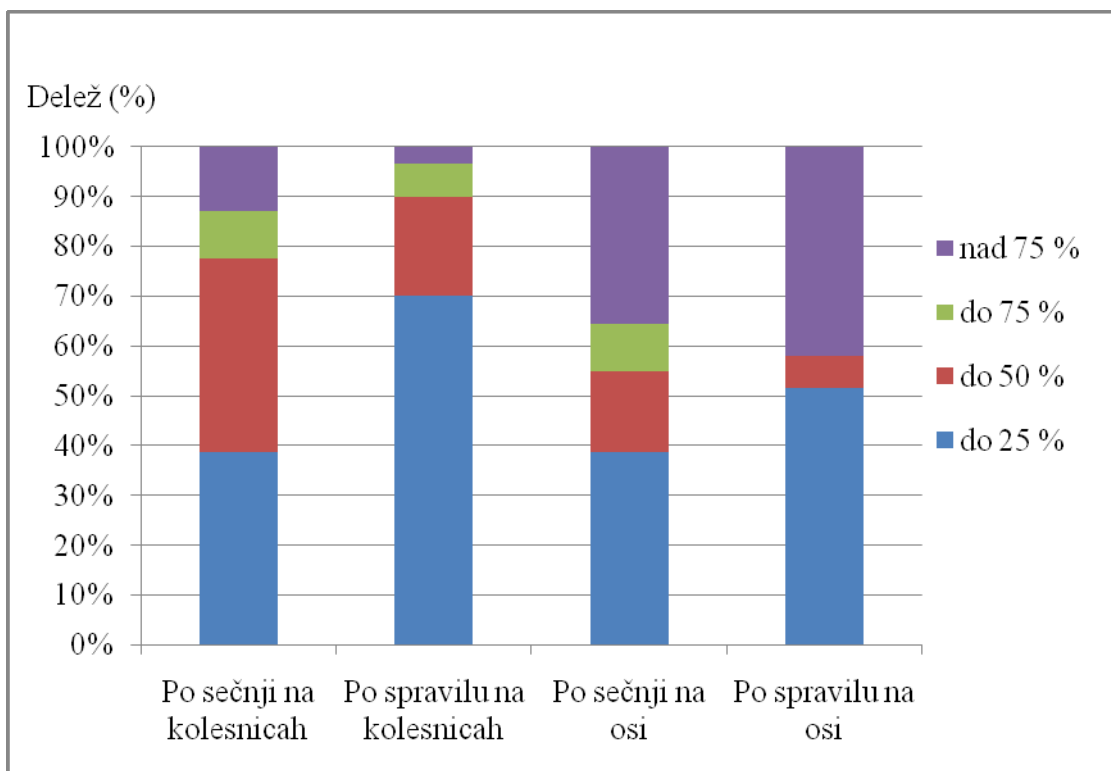
Slika 13: Delež pokritosti s sečnimi ostanki glede na proces in mesto na sečni poti

Pri spremembi pokritosti s sečnimi ostanki se na sliki 13 opazi sprememba med kolesnicami po sečnji in kolesnicami po spravilu. Z večanjem števila prehodov se zmanjša površina sečnih ostankov na kolesnicah. Na osi sečne poti se opazi manjša sprememba kot pri kolesnicah. Na osi se v nekaterih primerih pokritost zmanjša, v drugih pa poveča.
