**ANALIZA ODZIVA TKIV NA MEHANSKA POŠKODOVANJA  
PRI NAVADNEM DIVJEM KOSTANJU  
S TRIDIMENZIONALNIM MAGNETNO REZONANČNIM  
SLIKANJEM**

DIPLOMSKI PROJEKT  
Univerzitetni študij – 1. stopnja

**ANALYSIS OF TISSUE RESPONSE  
OF MECHANICALLY WOUNDED HORSE CHESTNUT  
WITH THREE-DIMENSIONAL MAGNETIC RESONANCE IMAGING**

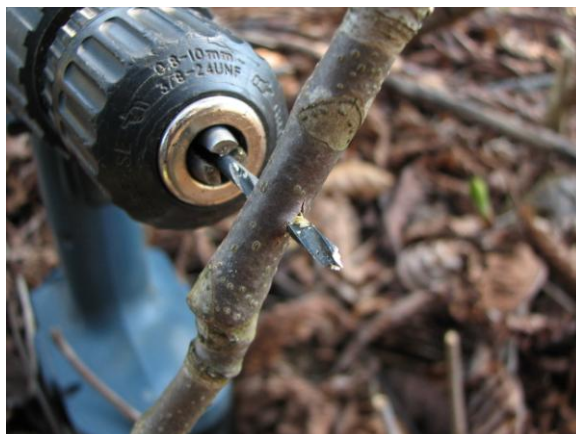
**Slika 3:** Prikaz povzročitve poškodbe z baterijskim vrtalnikom.

Na poškodovanem predelu je bil povprečen premer vejice 8 mm, kar je dimenzija, ki je še ustreza za slikanje z RF tuljavo z notranjim premerom 10 mm. Na vejicah smo opravili en tip mehanskih poškodb (slika 3). 11 vejic smo poškodovali tako, da smo čez celotno vejico z baterijskim vrtalnikom zavrtali luknjo premera 3 mm. Vse vejice smo poškodovali 8. aprila 2010.

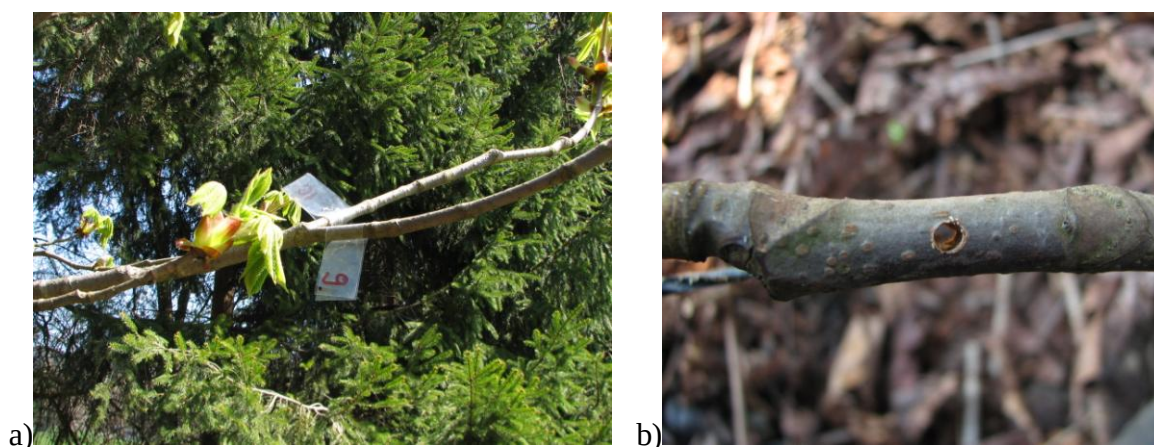
**Slika 4:** a) prikaz oznake poškodovanih vejic in b) poškodbe vejic.

Po mehanskem poškodovanju smo s plastičnimi oznakami, na katerih so bile napisane zaporedne številke, označili vejice (slika 4). S takšnimi oznakami smo jih označili zato, da ne bi izstopale, saj bi to lahko spodbudilo radovednost, ki pa bi lahko vodila v uničenje vzorcev.

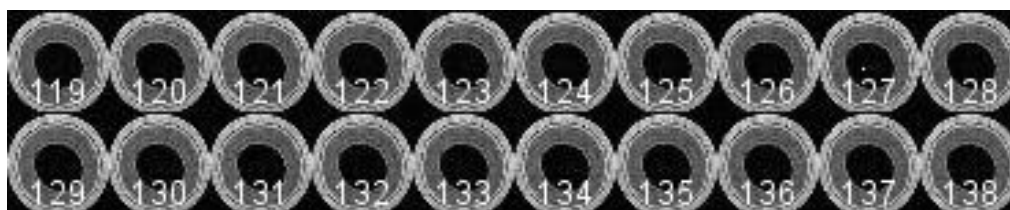
**Slika 6:** Prikaz dvajsetih zaporednih virtualnih prečnih MR prerezov, iz katerih je bila izračunana povprečna intenziteta pikslov (primer: rezine od 119 – 138).

Za kalibracijo 3D MR slik dejanske vlažnosti smo potrebovali povprečne vrednosti intenzitet MR signala iz slikanih vejic. Te smo izmerili na podlagi vrednosti pikslov na sliki, ki izkazujejo jakost signala. Moč signala oz. njegova amplituda je odvisna od količine vode v vzorcu in od nastavitve samega tomografa. Pri vsakem slikanju se določeni parametri, kot so nastavitve moči ojačevalnika, uglastev tuljave in signala itd., spreminjajo in zato je potrebno za vsako sliko posebej izračunati povprečno vrednost pikslov. Na vsaki od MR slik vzdolžnih prerezov smo vizualno ocenili globino od mesta poškodbe, od katere dalje ni bilo videti nikakršnega vpliva dehidracije ali navlaževanja po poškodbi. Na tej globini smo nato izbrali 20 zaporednih MR slik prečnih prerezov in jim na celi površini s programom ImageJ izmerili povprečne intenzitete pikslov (slika 6).

Iz obdelanih podatkov smo nato določili povprečno intenziteto vseh dvajsetih rezin in na ta način dobili t.i. povprečno intenziteto pikslov (PIP) merjenega vzorca, ki ustreza povprečni gravimetrično določeni vlažnosti vzorcev ( $U$ ). Za vsako vejico posebej smo izračunali korekcijski faktor ( $KF$ ) med povprečno vlažnostjo in povprečno intenziteto pikslov:
