**VPLIV POLOŽAJA MIKROFONA NA NAPAČNO  
MERJENJE ROPOTA V KABINI ZGIBNIKA  
WOODY 140**

DIPLOMSKO DELO  
Visokošolski strokovni študij – 1. stopnja

**INFLUENCE OF MICROFON POSITION ON NOISE MEASUREMENT  
UNCERTAINTY IN SKIDDER WOODY 140 CABINE**

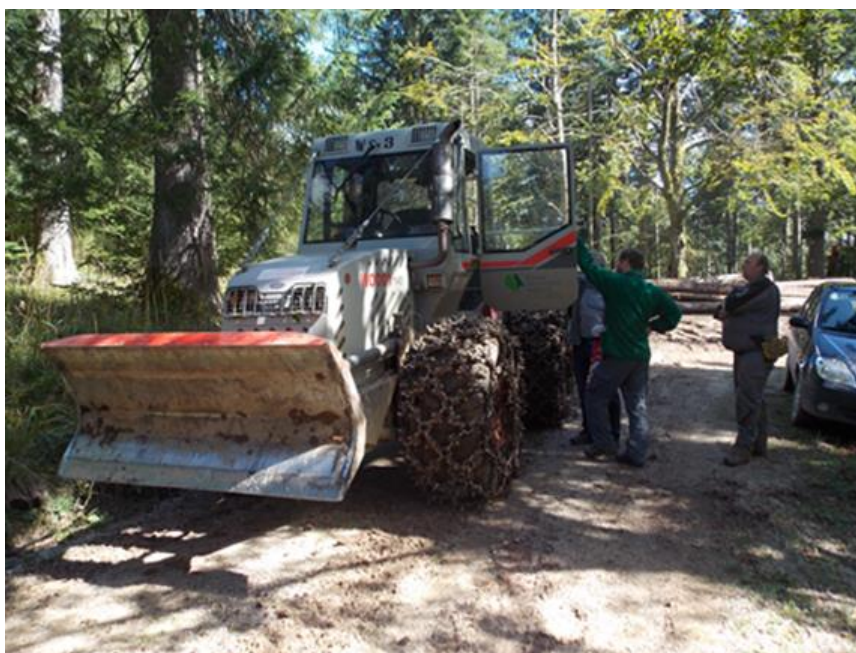
Gozdarski traktor Woody 140 je specialni gozdarski traktor, namenjen za delo v najtežjih delovnih razmerah. Stroj poganja Deutzov dizelski motor, ki pri 2200 rpm proizvede moč 102,0 kW (140 KM). Zgibnik v dolžino meri 5700 mm, v širino 2100 mm, ter v višino 2860 mm. Teža zgibnika je po podatkih proizvajalca 6500 kg. Pogon je hidrostatski - Sauer-Sundstrand in je računalniško krmiljen. S tem dosežemo idealno prilagajanje hitrosti in momenta trenutnim obremenitvam in omogočimo delo motorja v idealnih pogojih, kar ima za posledico zelo udobno in tiho vožnjo, čist izpuh, majhno porabo goriva, preprečevanje zdrsov koles, enostavnost upravljanja in udobje za voznika. Moč motorja se na podlago prenaša preko vseh štirih koles. Pri vožnji zgibnika lahko izbiramo med dvema prestavama in sicer med delovno hitrostjo, kjer dosega zgibnik hitrost do 17 km/h, ter cestno hitrostjo, kjer zgibnik doseže hitrost do 36 km/h. Woody 140 odlikuje tudi dober razpored mase, saj je na sprednji osi 62 % in na zadnji osi 38 % mase. Traktor je spredaj opremljen z rampno desko, zadaj pa z naletno desko, obe lahko dvigamo ali spuščamo s pomočjo hidravlike. Zgibnik ima vgrajen Iglandov dvobobenski vitel vlečne sile  $2 \times 80$  kN, ki je gnan preko hidrostatskega pogona in daljinsko voden. Poleg vitla lahko daljinsko krmilimo tudi traktor in sicer: vklop/izklop motorja, premik traktorja naprej/nazaj, krmiljenje vozila, plin motorja ter dvig/spust zadnje deske. S tem je vozniku bistveno olajšano delo, učinkovitost traktorja pa večja (Vilpo, 2015).

Slika 2: Gozdarski zgibni traktor Woody 140 (Foto: Dimnik Anton)

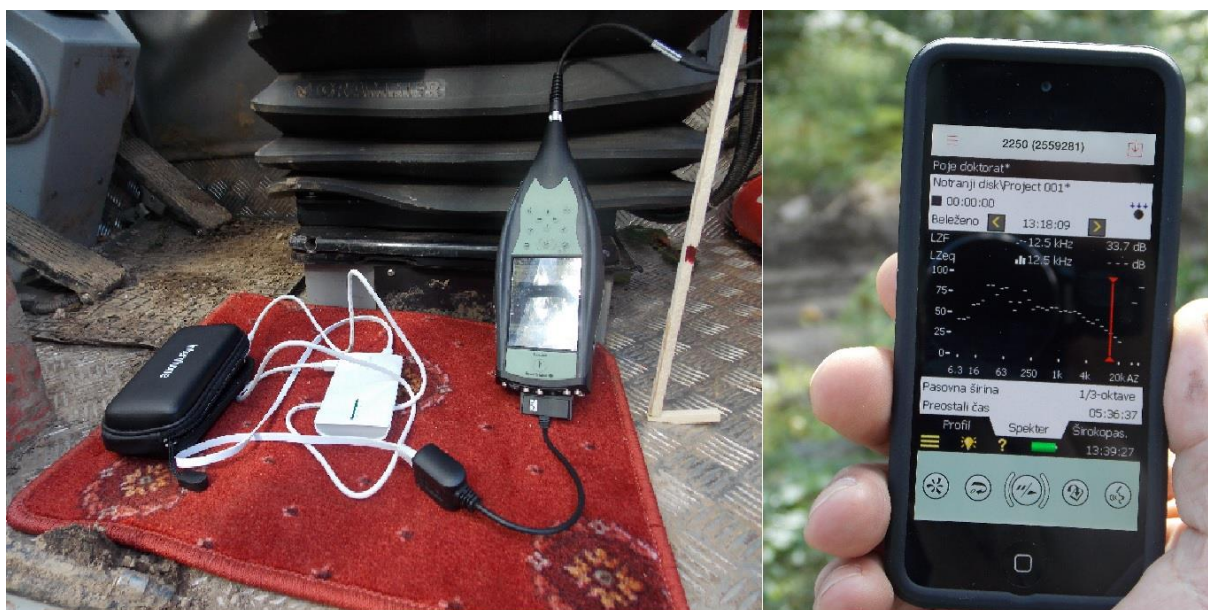
Meritve ropota v traktorski kabini zgibnika Woody 140 smo izvajali z merilnikom zvoka priznanega danskega podjetja Bruel & Kjaer, tip 2250. Naprava je skladna z vsemi ustreznimi standardi na področju merjenja hrupa. Merilnik ima širok spekter uporabe, uporabimo ga lahko tako za merjenje okoljskega hrupa in ropota na delovnem mestu. Merilnik je poleg mnogo drugih parametrov beležil ekvivalentno jakost ropota s filtrom – A (LAeq (dB(A))) in konično vrednost jakosti ropota uteženo s filtrom – C (LCpeak (dB(C))). K merilniku Bruel & Kjaer 2250 pripada še precizni mikrofonski senzor Bruel & Kjaer 4189. Ta je bil preko kabljskega podaljška povezan z merilnikom zvoka. Sam merilnik pa smo preko brezžičnega usmerjevalnika povezali s pametnim telefonom, kar nam je omogočilo, da smo sprožili začetek in konec vsake meritve na izbranem merilnem mestu pri zaprtih vratih kabine.

Slika 3: Merilna naprava Bruel & Kjaer 2250 (Foto: Dimnik Anton)

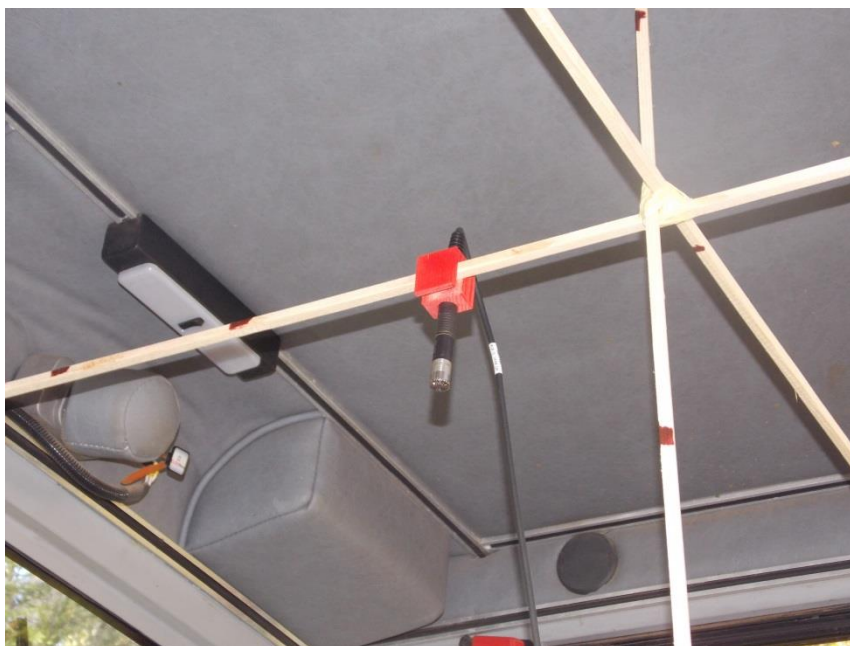
**Slika 4: Precizni mikrofoni Bruel & Kjaer 4189 (Foto: Dimnik Anton)**

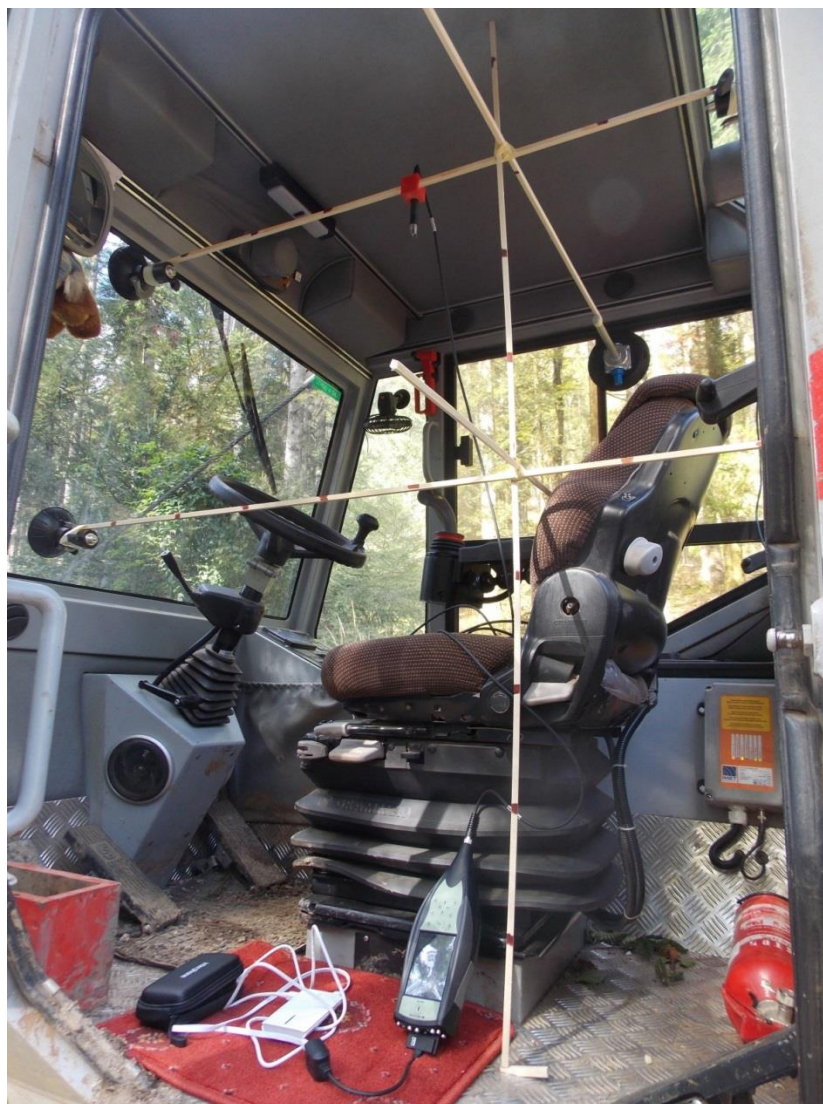
Nato smo naredili mrežo lesenih letvic, da smo čim bolj pokrili prostor v kabini z merilnimi mesti, na katere smo kasneje pritrdili mikrofoni. Letvice so bile dimenzije 1x1 cm na katere smo na razdalji 15 cm označili položaje mikrofona. Lesene letvice smo na stekla pritrdili s pomočjo vakuumskih sponk. Mrežo letvic je sestavljala ena vertikalna letvica, na kateri je bilo postavljenih 9 merilnih mest in pa štiri horizontalne letvice, od katerih je zgornja letvica, ki je potekala prečno na kabino, nameščena v višini voznikovih oči, na njej je bilo 7 merilnih mest. Merilni mesti, kjer je bila predvidena pozicija voznikove glave, smo postavili na medsebojno razdaljo 18 cm. Spodnja prečna merilna letvica je bila postavljena približno 45 cm pod zgornjo letvico, na njej pa smo označili 8 merilnih mest. Vzdolž kabine sta od sprednjega

vetrobranskega stekla do zadnjega stekla bili nameščeni dve merilni letvici, ki sta bili na enaki višini kot prečni letvici. Na zgornji vzdolžni letvici smo označili 6, na spodnji pa 8 merilnih mest. Vse skupaj je bilo v kabini predhodno izbranih 37 merilnih mest.

**Slika 5: Postavljena mreža lesenih letvic (Foto: Dimnik Anton)**

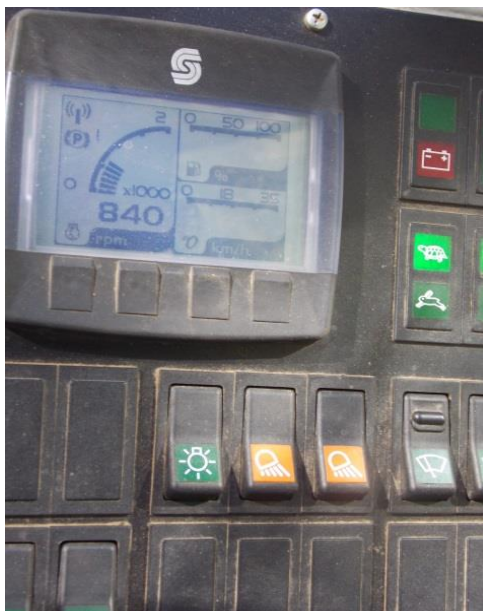
Ropot v kabini smo najprej na vseh merilnih mestih izmerili pri prostem teku motorja, ki se je vrtel z 840 obrati na minuto (rpm) in nato še pri delovni obremenitvi stroja, ko se je motor

Slika 6: Obrati motorja v prostem teku (Foto: Dimnik Anton)

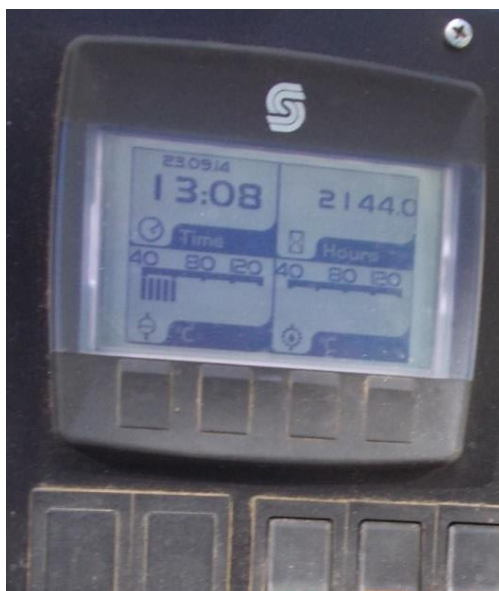
vtel z 2144 obrati na minuto (rpm). Zgibnik je v času meritev miroval, postavljen je bil na gozdni cesti, v gozdni krajini, tako da ni bilo vplivov hrupa iz okolja, ki bi lahko ovirali meritve.

Slika 7: Obrati motorja pri delovni obremenitvi (Foto: Dimnik Anton)

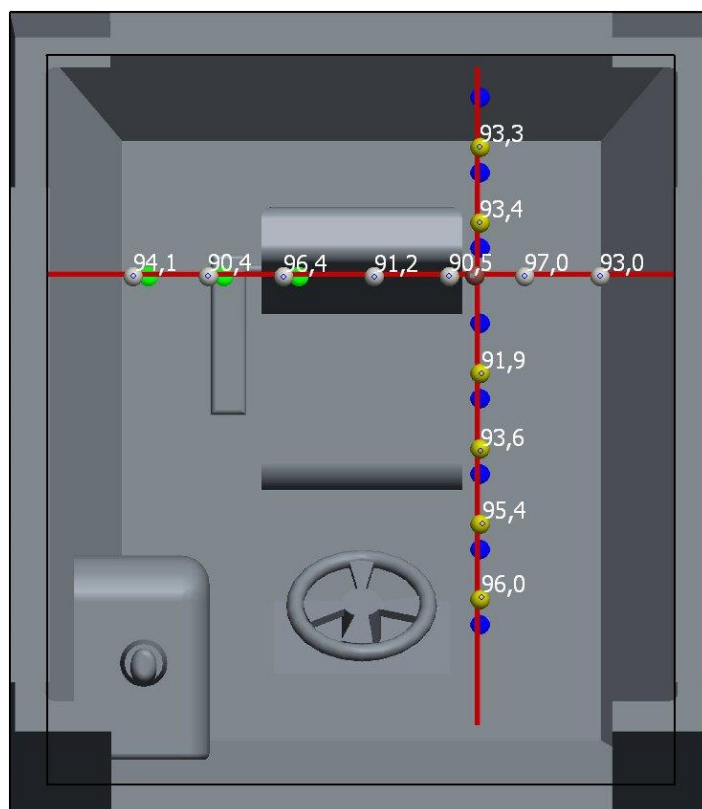
Izmerjene vrednosti LCpeak (dB(C)) pri 840 rpm (stranski ris)

Izmerjene vrednosti LCpeak (dB(C)) pri 840 rpm (tloris zgornji)

Izmerjene vrednosti LCpeak (dB(C)) pri 840 rpm (tloris spodnji)

Izmerjene vrednosti LCpeak (dB(C)) pri 840 rpm (pogled zadaj)
