**POŠKODOVANOST GOZDNIH TAL PO STROJNI SEČNJI
V POMLAJENIH SESTOJIH NA OBMOČJU KOČEVSKEGA
ROGA**

DIPLOMSKO DELO

**SOIL DAMAGE CAUSED BY MECHANIZED CUTTING IN
REGENERATED STANDS IN THE KOČEVSKI ROG AREA**

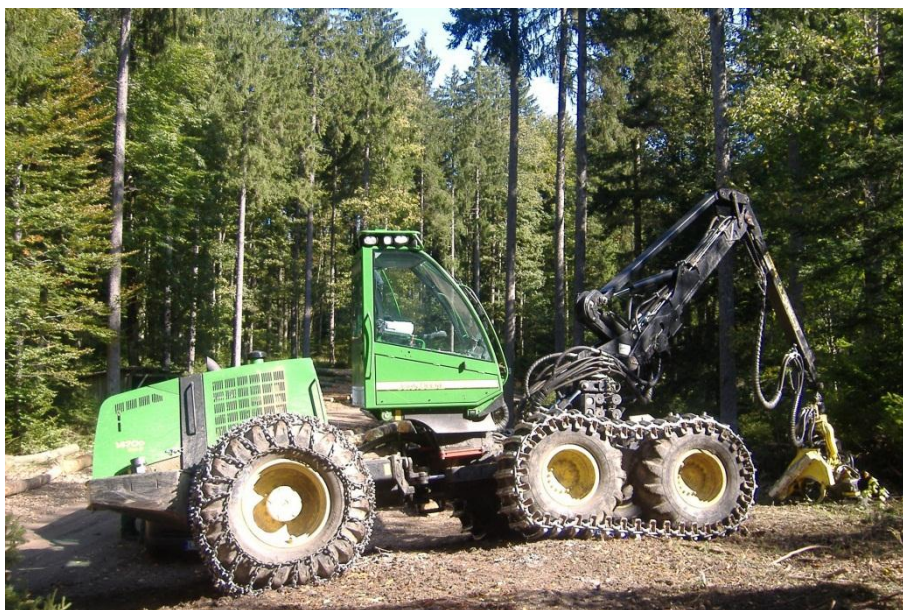
Slika 2: Stroj za sečnjo John Deere 147D ECO (Foto: Gorišek B.)

Stroj za sečnjo je namenjen podiranju, kleščenju in prežagovanju dreves. Za razliko od zgibnega polprikoličarja, se mora stroj pripeljati do vsakega drevesa in zato potrebuje več prometnic in manevrskega prostora za gibanje. Posledično tudi gozdna tla bolj poškoduje. Zaradi manjšega pritiska in boljšega oprijema stroja na tla je sprednji del opremljen s goseničnimi verigami, zadnji pa z verigami.

Tehnični podatki stroja za sečnjo John Deere 1470D ECO (John Deere, forestry equipment, 2010)

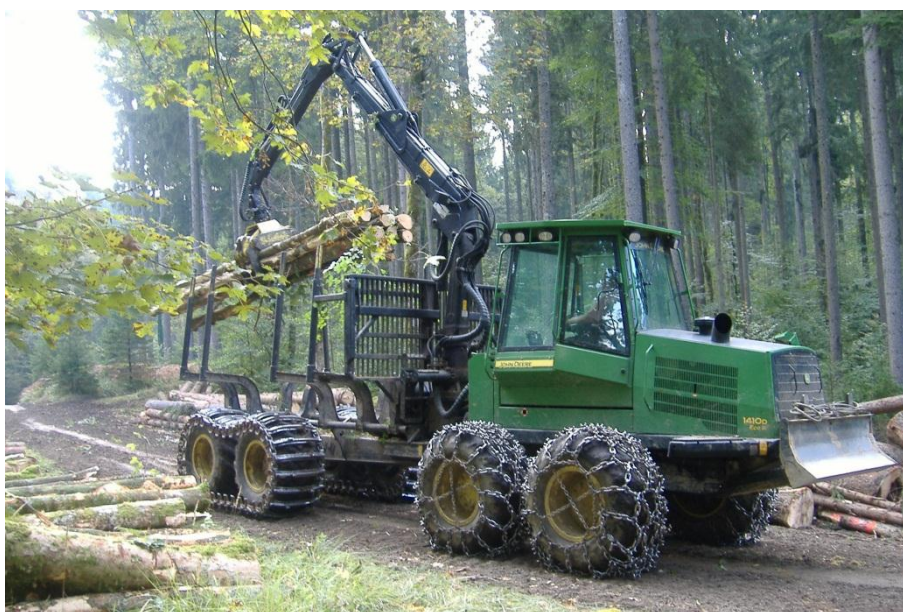
Slika 3: Zgibni polprikoličar John Deere 1410 ECO III (Foto: Gorišek B)

Omenjeni stroj se največkrat uporablja pri metodi kratkega lesa v kombinaciji s strojem za sečnjo. Ta drevo podre, oklesti in razžaga na sortimente določene dolžine, zgibni polprikoličar pa sortimente naloži in odpelje na skladišče pri kamionski cesti (Mikec, 2011).

Tehnični podatki zgibnega polprikoličarja John Deere 1410 ECO III (John Deere, forwarders, 2010)

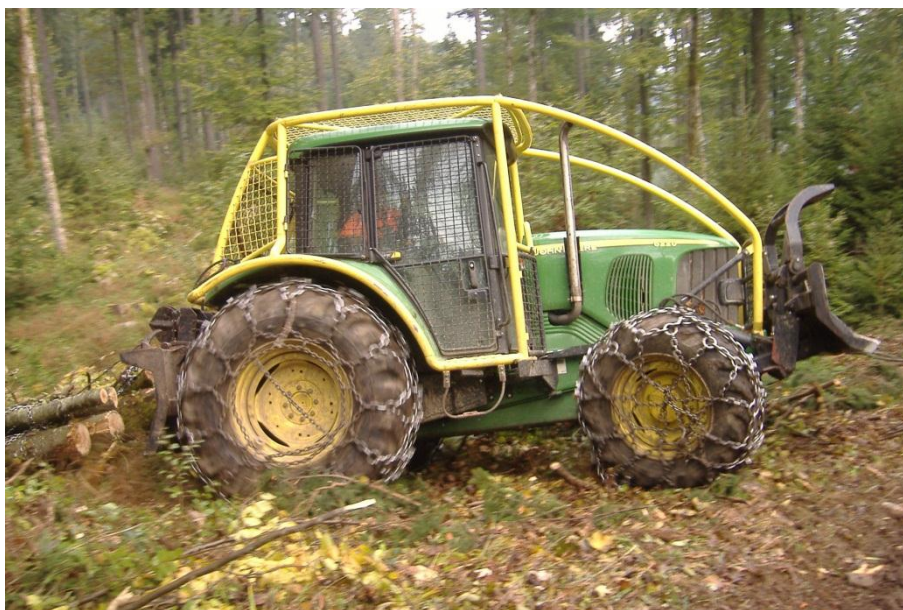
Slika 4: Prilagojen kmetijski traktor John Deere 6220 (Foto: Gorišek B.)

Tehnični podatki prilagojenega kmetijskega traktorja John Deere 6220

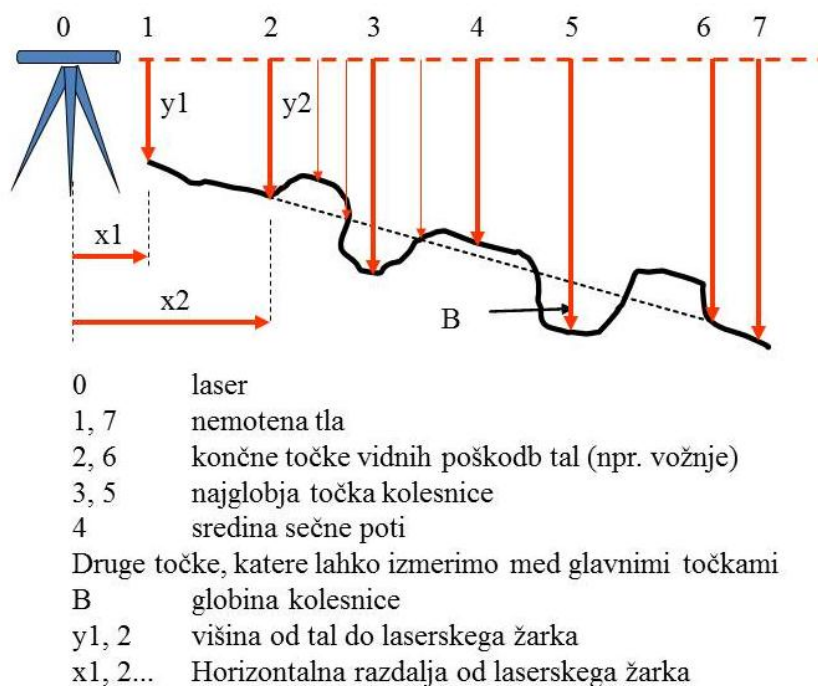
Slika 5: Način določanja profila vlake in globine kolesnic (Košir, 2010a)

Najprej je bilo potrebno ob vseh vlakah postaviti količke in jih označiti z zaporednimi številkami. Ker smo količke postavili ob vlaki, smo predvidevali, da bo kateri od količkov povožen ali zasut. Da ne bi izgubili položaja količka smo izmerili razdaljo in smer do drevesa in zapisali zaporedno številko količka. Meritve profilov smo na vseh objektih opravljali pred sečnjo, po sečnji in po opravljenem spravilu. Meritve profilov smo izvajali tako, da smo nad količek najprej postavili stojalo z vodno tehtnico, prižgali laser in žarek linijskega laserja usmerili pravokotno na sečno pot. Nato smo pod žarkom laserja od količka proti drugi strani sečne poti potegnili sekaški meter. Horizontalno razdaljo od količka do želene razdalje na vlaki smo odčitavali iz sekaškega metra na 1 cm natančno. Vertikalne razdalje od tal do laserskega žarka smo odčitavali s pomočjo trasirke. Karakteristike, ki so nas zanimale so bile naslednje: višina ob količku, raščena tla levo, rob kolesnice levo, leva kolesnica, os poti, desna kolesnica, rob kolesnice desno in raščena tla desno. Po končanih meritvah smo izmerili še višino preproge vej in ocenili pokrovnost na osi in obeh kolesnicah. Ugotovili smo še globino zablatenja, erozijo in skalovitost med in na kolesnicah.

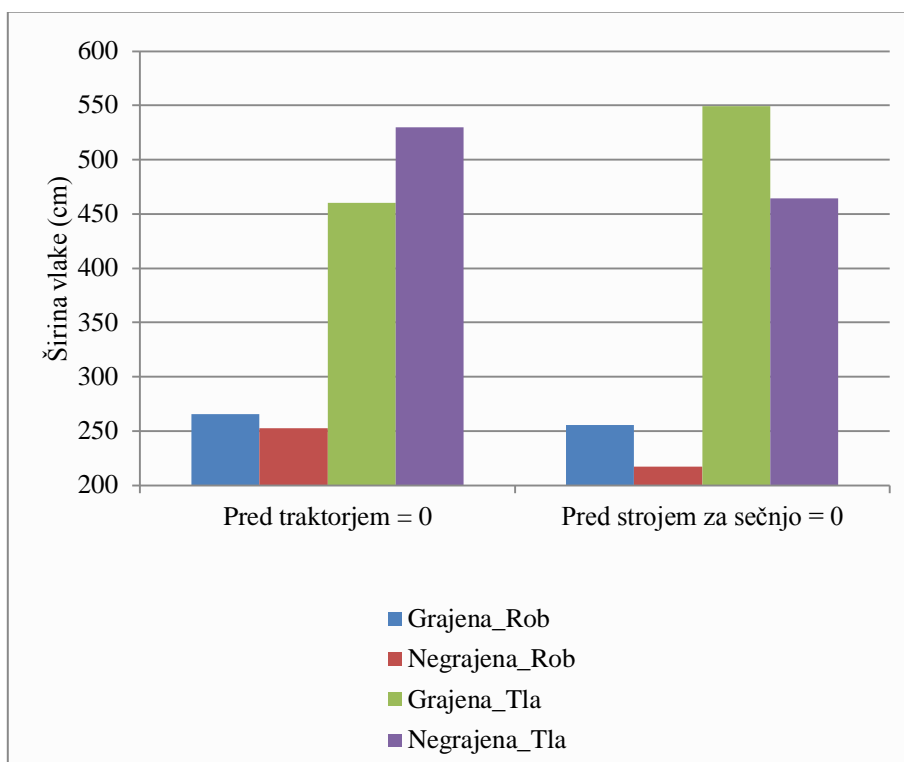
Slika 6: Širina vlake pred spraviлом lesa s traktorjem in delom s strojem za sečnjo

Točko do katere so bile vidne poškodbe tal po vožnji s stroji smo poimenovali rob. Območje od vidnih poškodb vožnje s stroji do laserja pa smo poimenovali tla. V sliki 6 vidimo, da se vrednosti za širino vlake začne malo nad 200 cm. Že sami stroji namenjeni gradnji gozdnih prometnic so širši od dveh metrov in od tukaj izvira začetna vrednost za širino vlake. Iz slike 6 lahko razberemo širine grajenih in negrajenih vlak pred začetkom dela s traktorjem in strojem za sečnjo. Širina grajenih vlak je pri obeh strojih zelo podobna in znaša približno 2,6 m. Pri negrajenih vlakah merjenih na robu kolesnic vidimo, da so bile razlike med ploskvama večje.

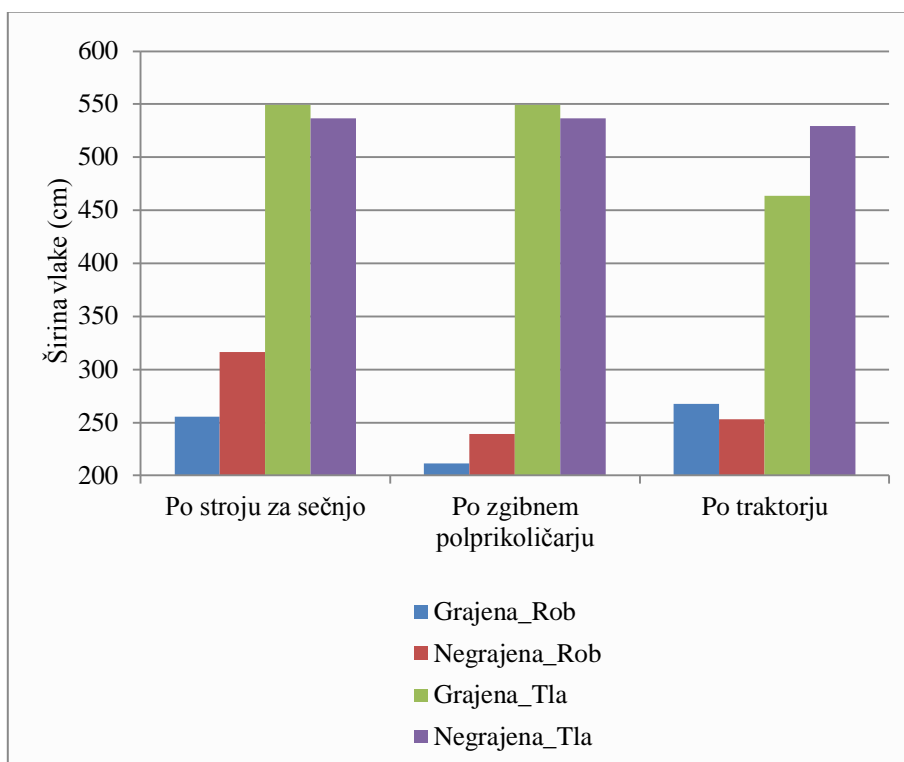
Slika 7: Širina vlake po spraviu lesa s strojem za sečnjo, zgibnim polprikoličarjem in traktorjem

Iz slike 7 je vidna majhna širina grajenih in negrajenih vlak po spraviu lesa z zgibnim polprikoličarjem. Ta pri vožnji ne potrebuje manevrskega prostora za obračanje, saj lahko strojnik z obratom sedeža upravlja stroj na isti način v nasprotno smer. Nasprotno velja pri traktorju, saj potrebuje za premike in obračanje več prostora. Posledično pride do večjih poškodb ob robu in na vlakah. Vzrok za manjšo širino vlak po spraviu lesa z zgibnim polprikoličarjem je verjetno elastična, humozna podlaga, ki se hitro vrne v začetni položaj.

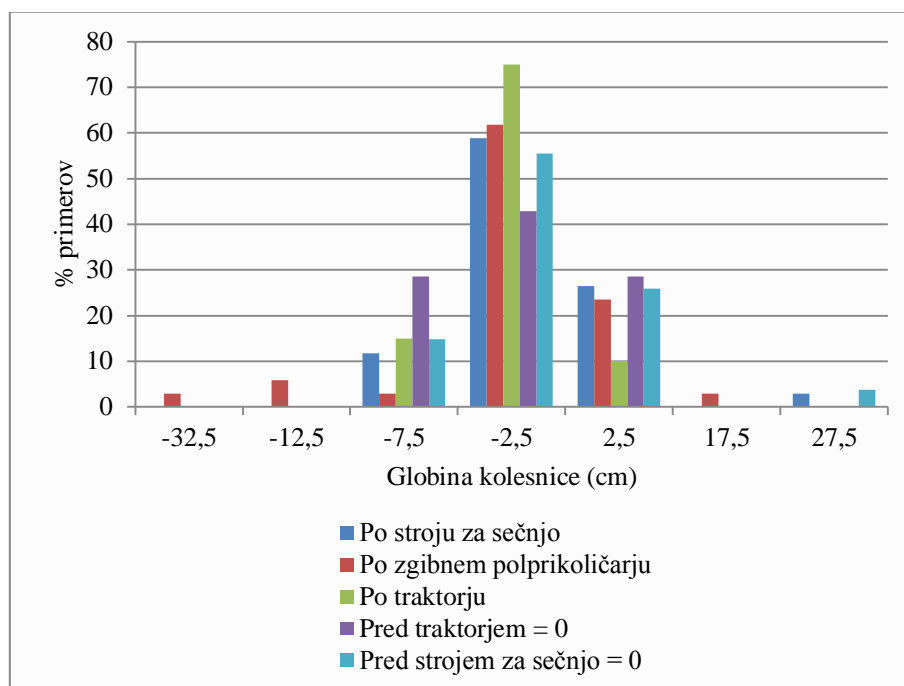
Slika 8: Globina kolesnice po posameznih fazah

Na sliki 8 so vidni primeri globine kolesnic pri vsaki merjeni fazi. Negativne vrednosti globin kolesnic na x osi predstavljajo kolesnice, pozitivne vrednosti pa predstavljajo narinjen material. Vidimo, da je večina kolesnic in narinjenega materiala v razponu od -10 cm do 5 cm. Pri vožnji lesa z zgibnim polprikoličarjem je prišlo do skrajne globine kolesnic. V treh primerih so bile kolesnice globlje od 30 cm. Največja globina kolesnic je odvisna od dimenzij koles, saj so v skrajnostih lahko kolesnice globoke do globine, ko stroj nasede (Košir, 2010). Iz slike 8 lahko razberemo, da so ugreznjene kolesnice nižje od narinjenih.

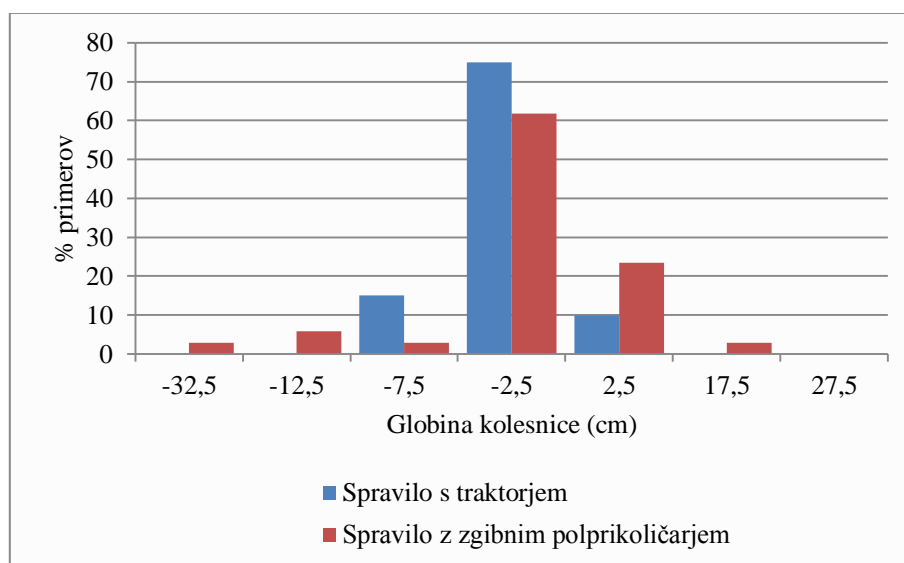
Slika 9: Globina kolesnic pri spravilu s traktorjem in z zgibnim polprikoličarjem

S primerjavo traktorskega spravila in spravila z zgibnim polprikoličarjem vidimo, da je razpon v globini kolesnic pri traktorju manjši kot pri zgibnem polprikoličarju. Pri traktorju so poškodbe v zelo ozkem območju, med -10 in 5 cm. Ugotavljamo, da je pri zgibnem polprikoličarju v nekaj primerih prišlo do velikih ekstremov v globini kolesnic in narivu materiala. Ker je na območju kraški teren, je do teh pojavov prišlo v vrtačah, v katerih je več zemlje in posledično je tudi nosilnost tal manjša.
