**VPLIV IZBRANIH DEJAVNIKOV NA KOLIČINO
IN RAZPOREDITEV LESENEGA PLAVJA
V ZGORNJEM TOKU MEŽE**

DIPLOMSKO DELO

Ljubljana, 2016

**FACTORS CONTROLLING THE AMOUNT AND DISTRIBUTION
OF LARGE WOODY DEBRIS IN UPPER PART OF MEŽA**

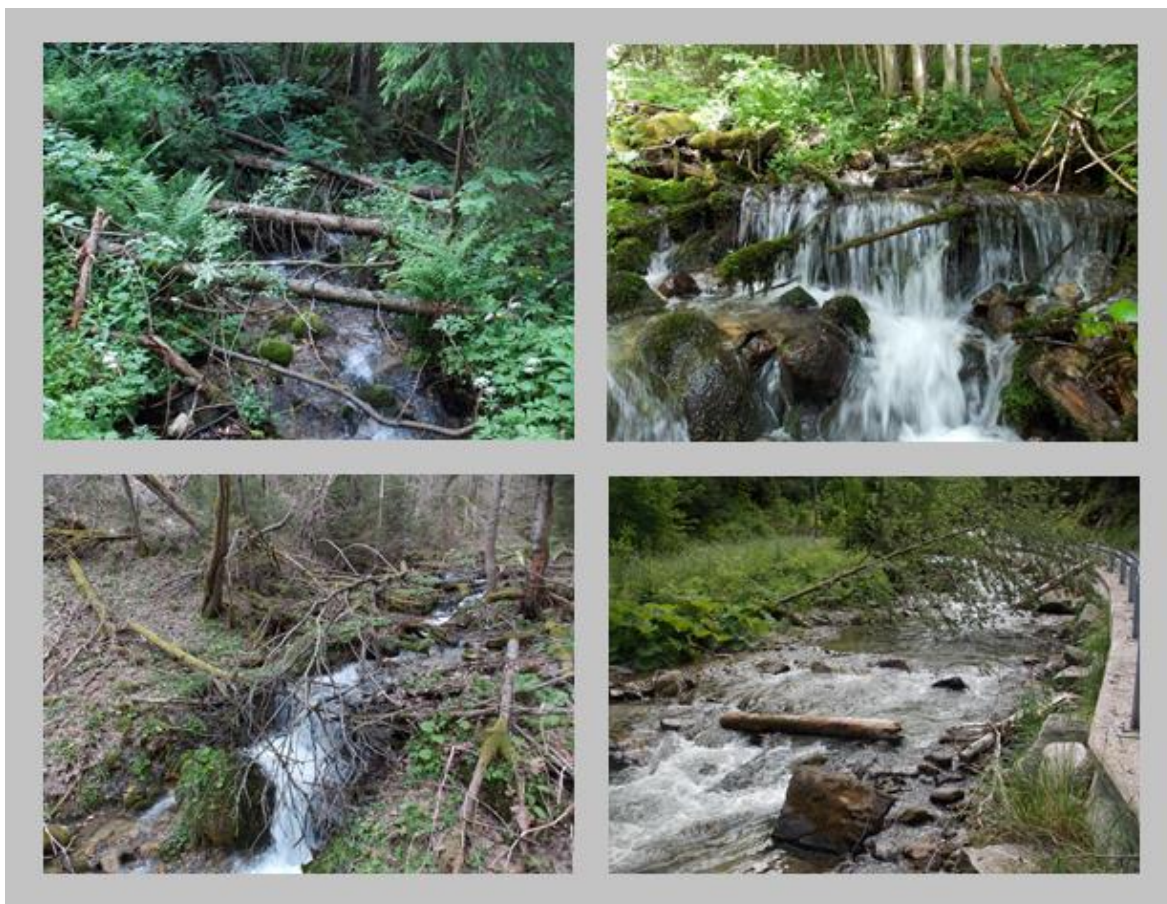
Slika 2: Leseni ostanki v zgornjem toku Meže, ki v strugi predstavljajo leseno plavje. Foto: Tadej Lamprecht.

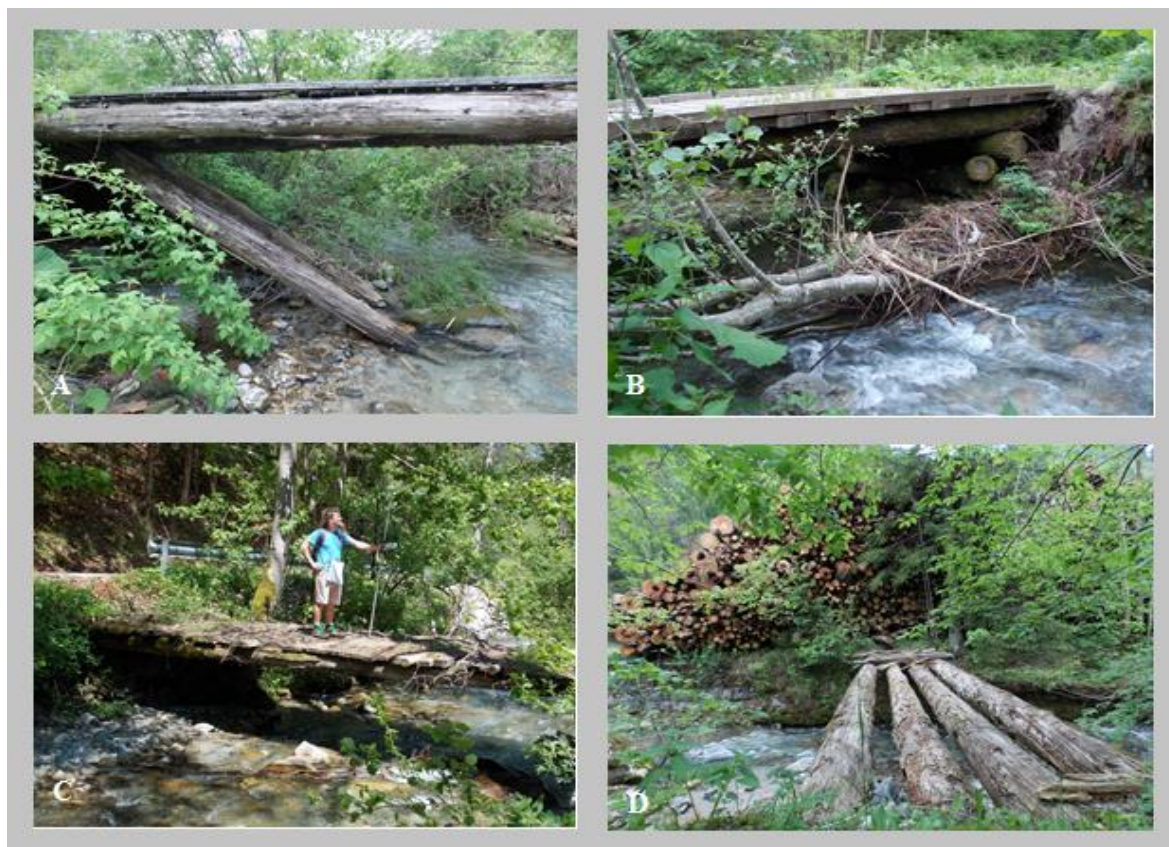
Slika 3: Veliko lesenih mostnih konstrukcij na Meži je v zelo slabem stanju in ne služijo več svojemu prvotnemu namenu. Njihovi dotrajani deli postajajo del lesenega plavja in so hkrati potencialne lokacije za zamašitev struge s plavjem (A, B, C, D). Delna zamašitev mosta, ki je nastala kot posledica snegoloma v aprilu 2016 in je hkrati poškodovala brežino, v katero je pritrjen del mostne konstrukcije (B). Povsem dotrajan most in tik ob strugi veliko začasno skladišče gozdnih lesnih sortimentov, ki bi lahko v primeru ekstremnih hudourniških poplav povzročilo porušitev slabo vzdrževanih obrežnih zidov, vključitev hlodovine v vodni tok in katastrofalne posledice dolvodno (D). Foto: Tadej Lamprecht.

Potencialno nevarnost ogroženosti pred poplavami na tem območju predstavljajo dotrajani in slabo vzdrževani objekti, npr. jezovi, obrežni zidovi, mostovi (Slika 3) ter nanosi plavin in lesenega plavja (Kuzmič in Suhadolnik, 2005). Velike težave prav tako povzročajo številni neustrezni prepusti in premajhni mostovi, velika prodonosnost in ponekod (v naseljih) prenizka poplavna varnost, ki je posledica spremenjene rabe obvodnega prostora.

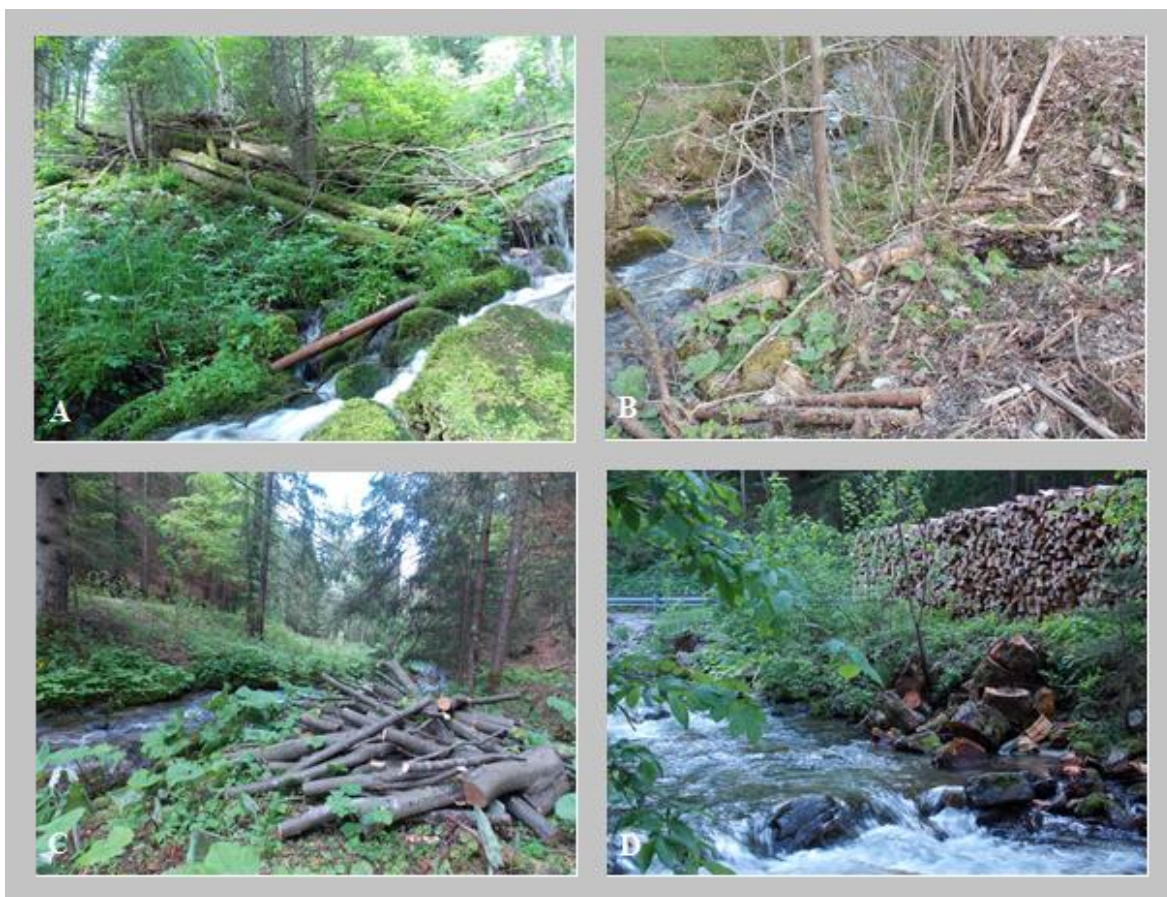
Slika 4: Nepravilno skladiščena hlovovina, ki se zaradi nepravočasnega odvoza že nahaja v in ob strugi Meže in bo glede na stopnjo razkroja tam do ekstremnih poplavnih dogodkov tudi ostala (A). Gospodarsko nezanimivi sortimenti iz začasnega skladišča niso bili transportirani, ampak so ostali v strugi ali na brežini (B). Nepravilno skladiščenje drv z vidika ogroženosti zaradi lesenega plavja (C in D). Foto: Tadej Lamprecht.

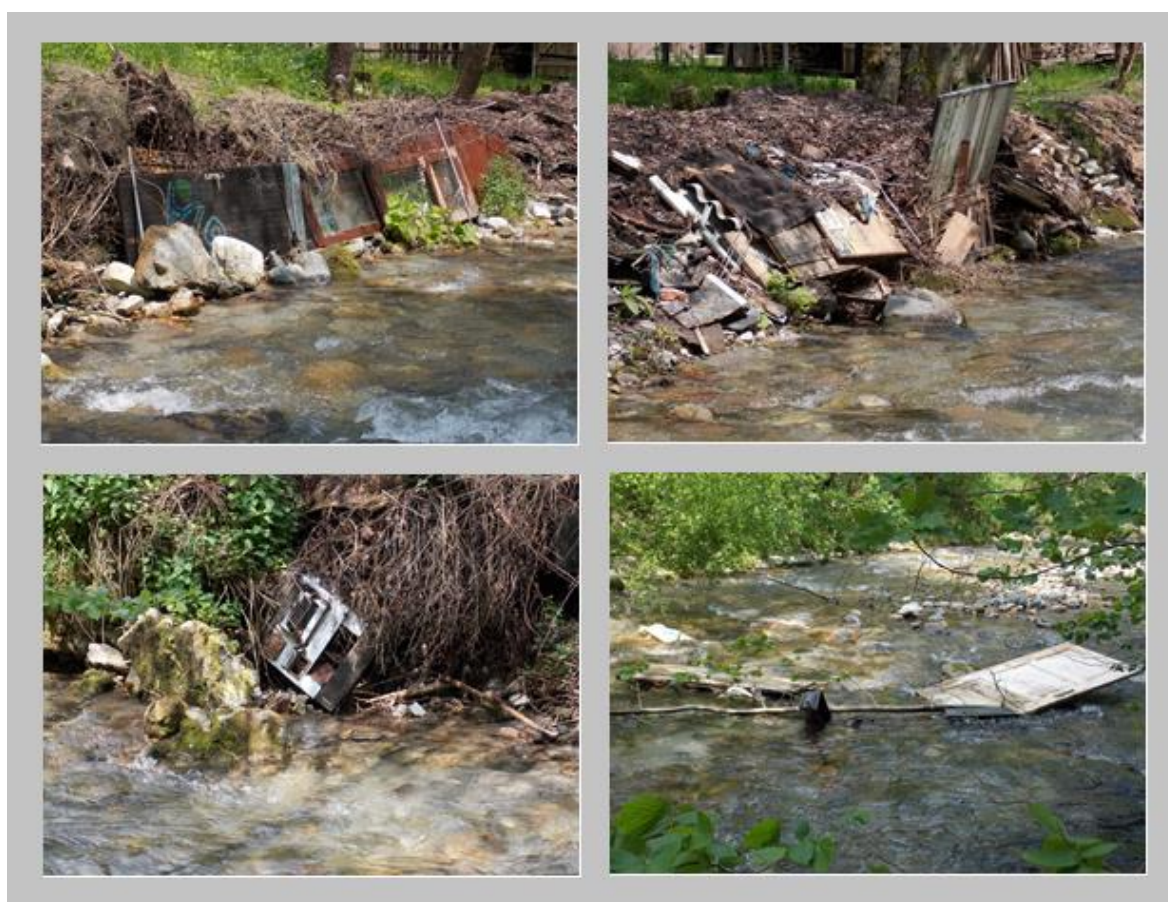
Slika 5: Kljub temu da na fotografijah prikazani odpadni material ne sodi drugam kot na komunalna odlagališča, se še vedno znajde v in ob strugah vodotokov in reka Meža ni nobena izjema. Foto: Tadej Lamprecht.

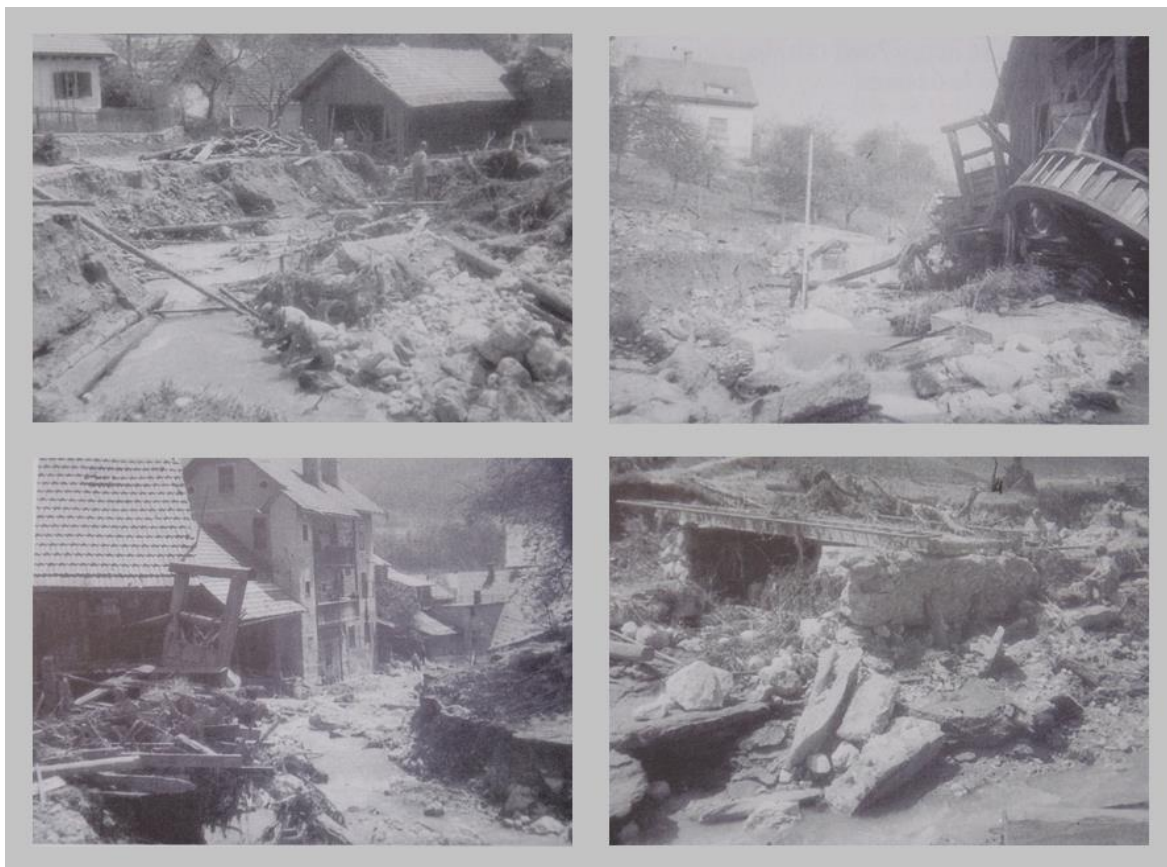
Slika 6: Posnetki so nastali po neurju 21. 6. 1961 v Mežici, kjer je divjal hudournik Šumc, levi pritok Meže. *»Izjemno nazorno kažejo eno od krutih razdejanj, ki smo jih doživeli v preteklosti v Sloveniji, a se kljub temu ravnanje ljudi ni prav nič izboljšalo; še vedno raje rešujemo kot preprečujemo«* (Jesenovec, 1995).

Leseno plavje je na več mestih povzročilo zajezev in preplavitev. Šumc je močno poglobil svojo strugo, zunaj nje pa nagrmadil ogromne količine hlodov in najrazličnejšega plavnega gradiva. Ogromno škodo so utrpeli vsi vodni objekti navzdol po dolini (Slika 6), kot so žage, kovačnice in njihove naprave, jezovi, mostovi itd. Silno neurje je povzročilo tudi veliko materialno škodo na cestah, hišah in drugih gospodarskih poslopih. Posledice so utrpele tudi kmetijske površine, po njihovih pobočjih je zgrmelo več plazov in odneslo rodovitno zemljo, uničeni so bili skoraj vsi poljski pridelki, docela je bilo okleščeno tudi sadno drevje. Poleg vse naštetih škod je neurje v območju svojega dosega zahtevalo tudi več človeških žrtev.

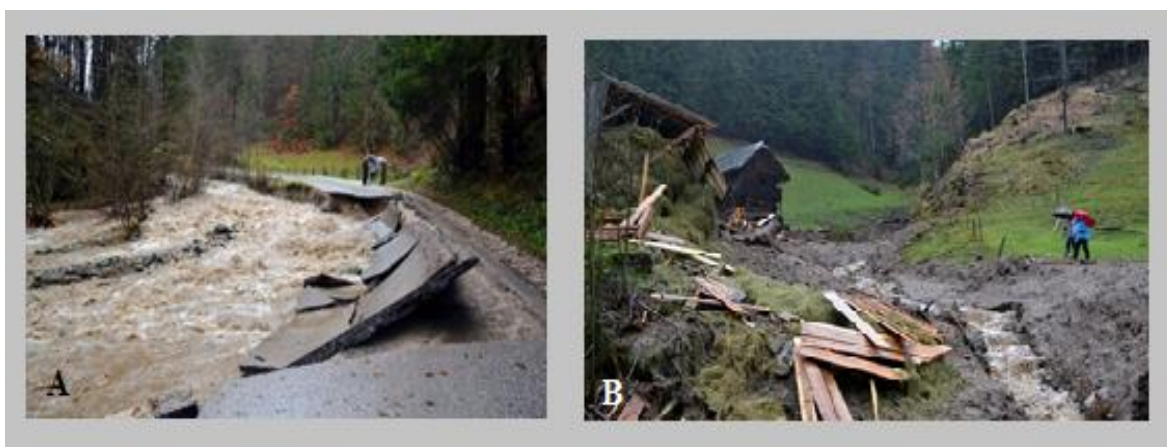
Slika 8: Posledice novembrskih poplav 2012. Cesta med Koprivno in Črno, ki jo je hudourniški tok Meže odnesel s seboj (A). Pritok Meže v Koprivni, ki ga običajno ne bi niti opazili, je pokazal svojo rušilno moč, zgrmel mimo družinske hiše in uničil gospodarsko poslopje (B) (S. P., Š. P. 2012).

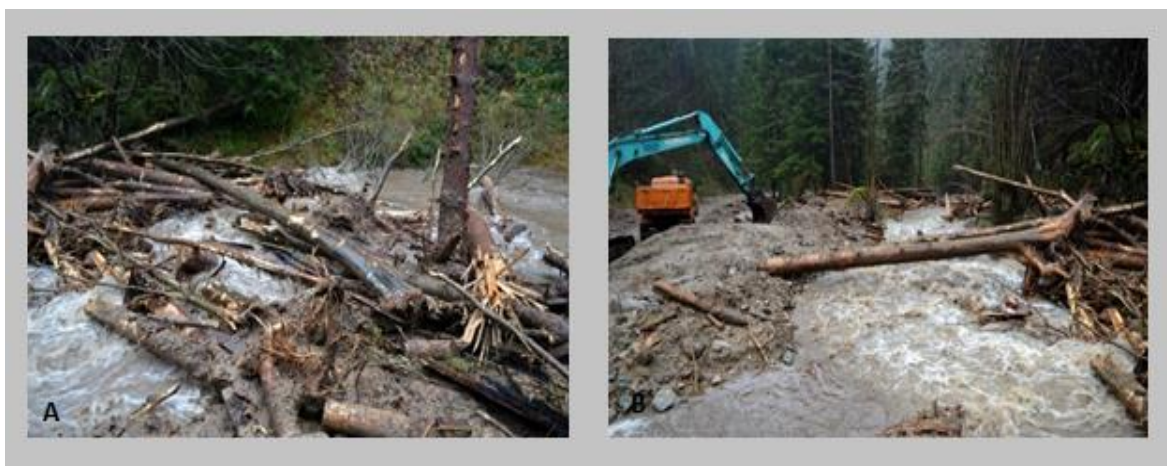
Slika 9: Leseno plavje, ki ga je v novembrskih poplavah 2012 iz svojega hudourniškega območja transportirala reka Meža (Koroška pod vodo, 2012).

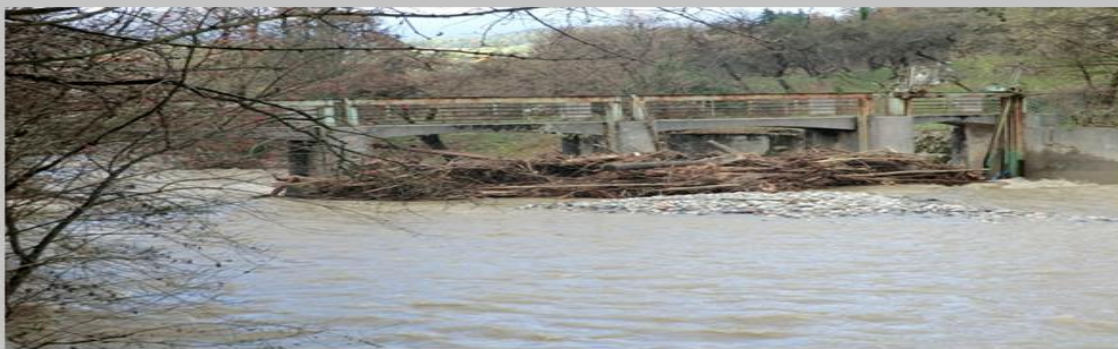
Slika 10: Leseno plavje in plavine, ki jih je tok Meže v novembrskih poplavah 2012 transportiral iz svojega zaledja in z njimi zamašil del mostne konstrukcije v Mežici (Trdina, 2016; foto: Nenad Donau).

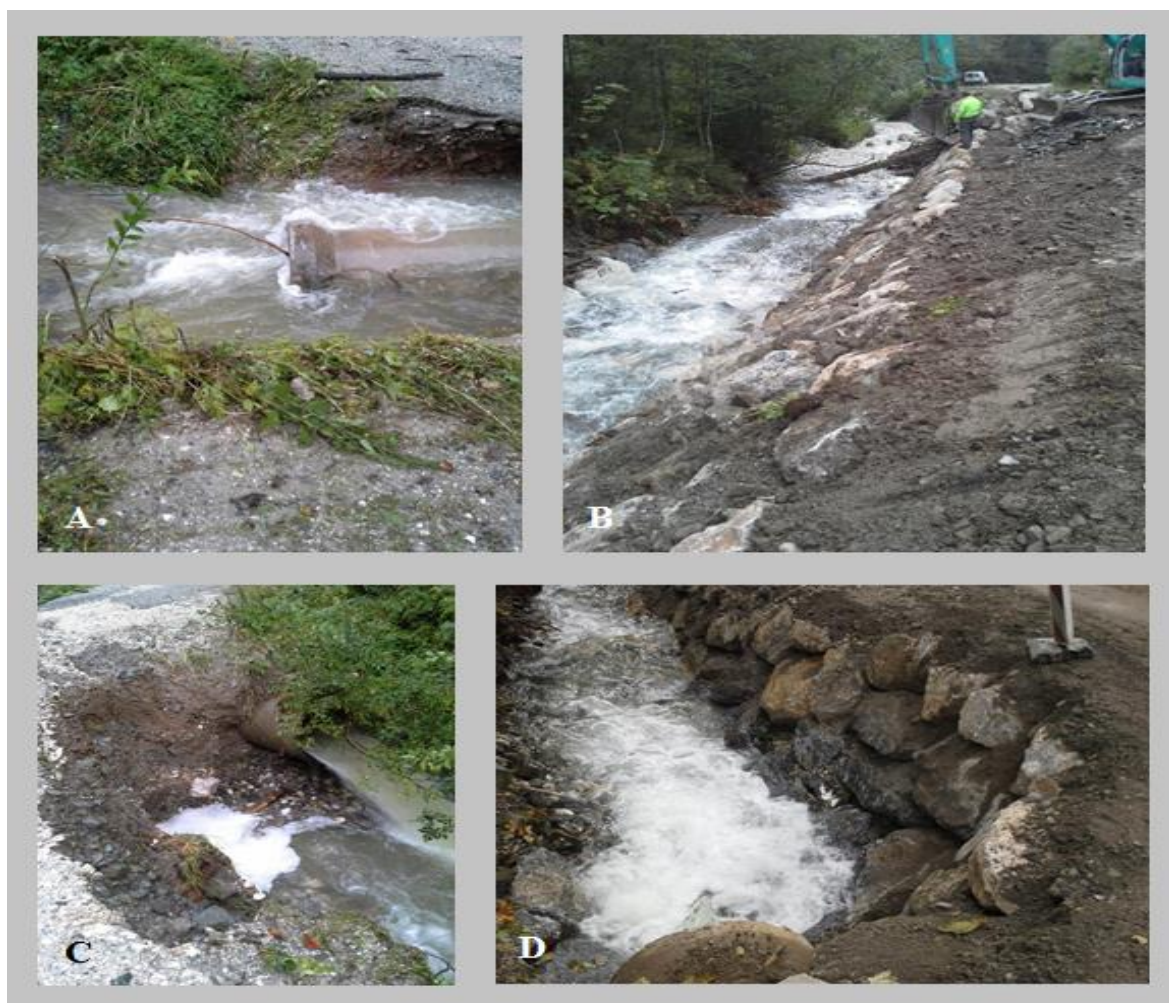
Slika 11: Septembrsko neurje 2014. Poškodbe cestišča, ki so nastale zaradi zamašitve prepustov s plavinami in z lesnim plavjem (A in C). Sanacija po ujmi poškodovane cestne infrastrukture (B in D) (Dimnik, 2016).

Padavine z močnim deževjem so povzročile največje razdejanje na območju Javorja, Žerjava, Jazbine in Koprivne. Na vodotokih je prišlo do številnih erozijskih zajed brežin (Slika 12B), odplavljalo je številna podrtá drevesa, grmovja, veje, debela ter druge predmete, ki jih je voda nosila s seboj, dokler se niso na prvi večji oviri zagostili. Prišlo je do zamašitve več cevnih prepustov z lesenim plavjem, ki se je zagostilo v odprtini in povečalo obseg škode (Slika 11) (Dimnik, 2014).

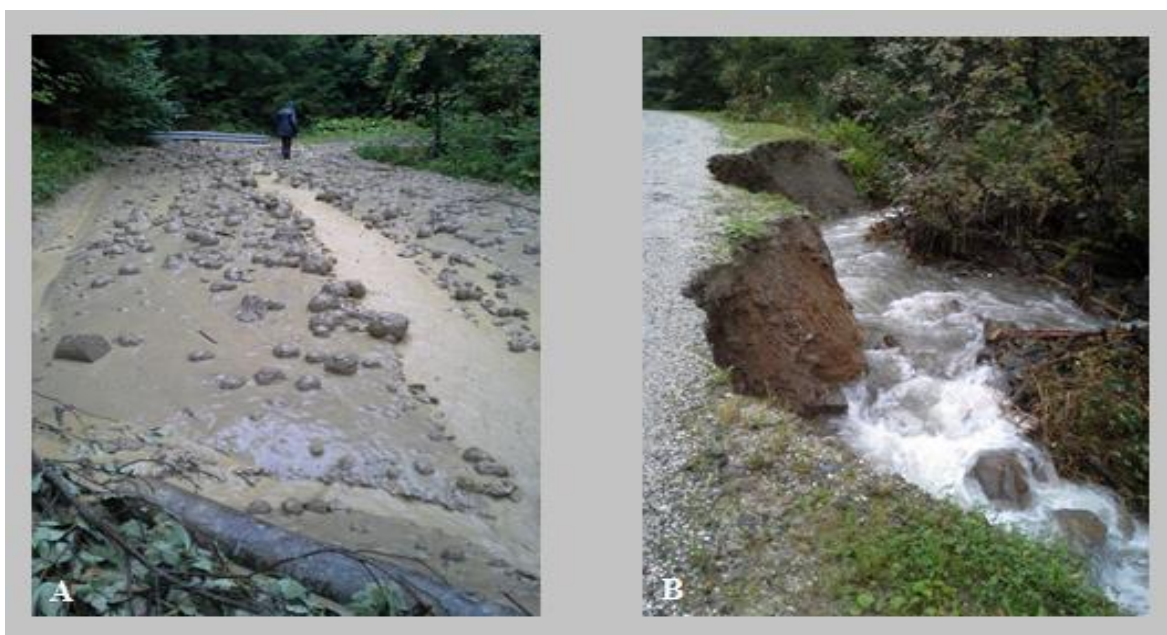
Slika 12: Septembrsko neurje 2014. Posledica zamašitve cevnege prepusta s plavinami in z lesenim plavjem je z naplavinami zasuto cestišče (A). Posledice bočne erozije so zajede oz. odnesene brežine na makadamski cesti (B) (Dimnik, 2016).

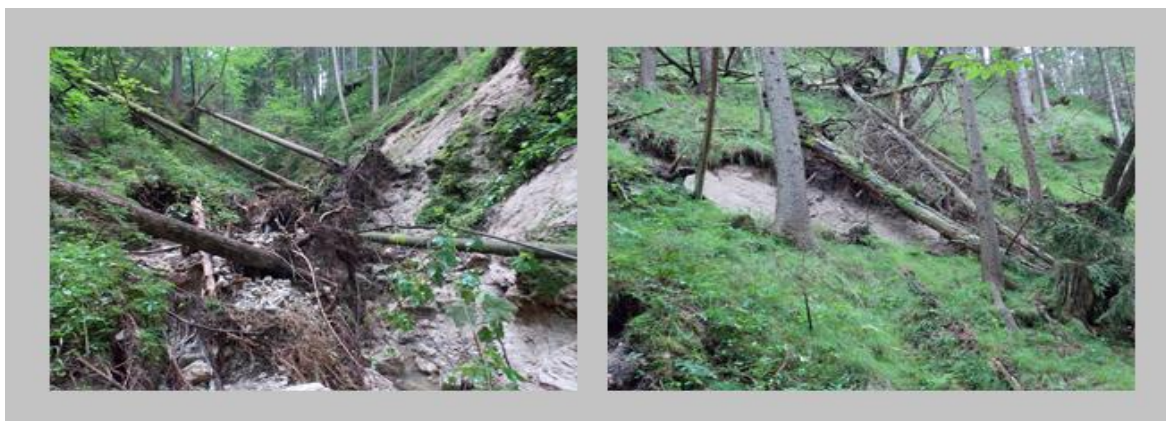
Slika 15: Drevnina, ki se je v junijskem neurju 2016 v strugo hudourniškega pritoka Meže v Mežici vključila neposredno zaradi bočne hudourniške erozije in plazenja pobočij. Foto: Tadej Lamprecht.

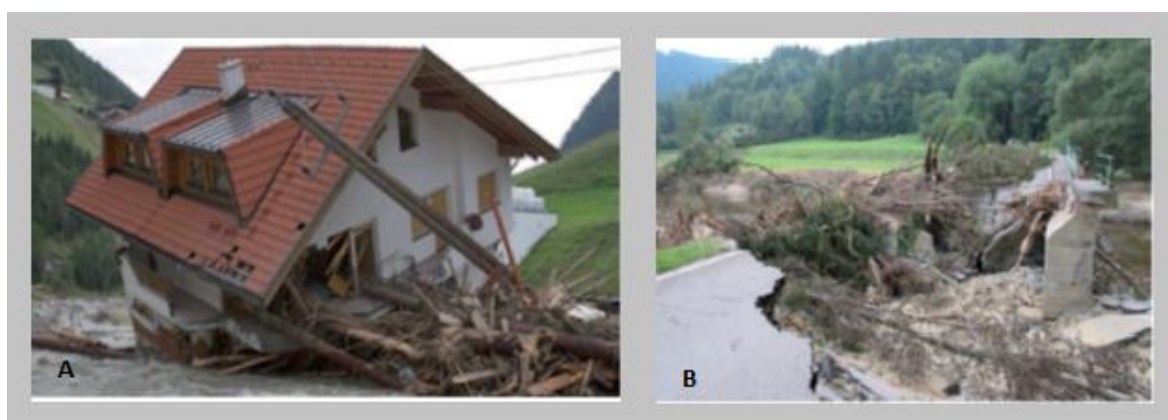
Slika 18: Poškodbe zaradi lesenega plavja na stanovanjskem objektu in električni infrastrukturi (A). Poškodbe na prometni infrastrukturi zaradi zamašitve mostne konstrukcije z lesnim plavjem (B) (Rudolf-Miklau in sod., 2011).

Poleg škode, ki jo povzroča na cestah in njihovih objektih, je lahko leseno plavje vzrok tudi za poškodbe stavb (Slika 18A), komunikacijskih povezav, vodovodov, kanalizacij ter druge infrastrukture (Slika 19A/B), ki se nahaja v bližini vodotokov in je v večini primerov povezana z velikimi gospodarskimi izgubami v regiji (Rudolf-Miklau in sod., 2011). Prav tako lahko v kombinaciji s plavinami poškoduje kmetijske površine, zmanjša kakovost tal, povzroči škodo ali celo izpad pridelka, možna posledica je tudi trajna izguba rodovitnih tal. Nazadnje, v skrajnem primeru, pa predstavlja celo nevarnost in ogroža človeška življenja tako zunaj kot tudi v notranjosti stavb.

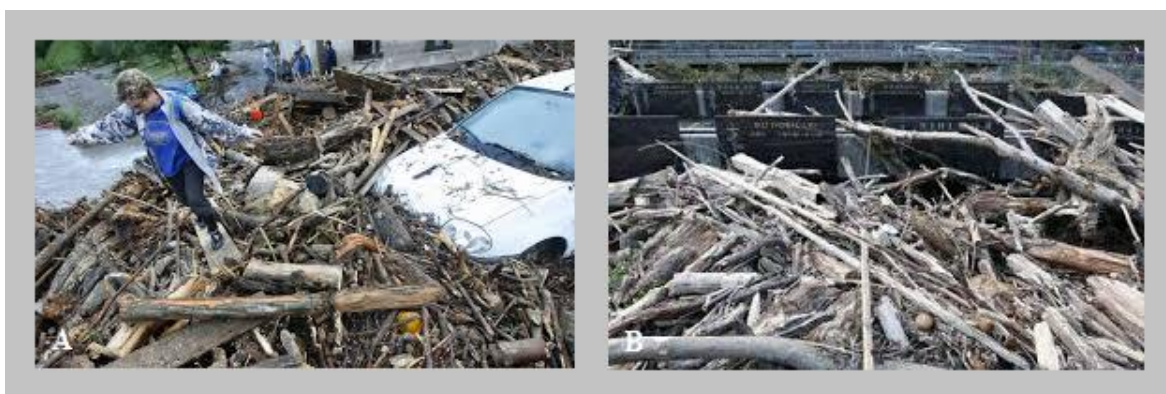
Slika 19: Leseno plavje, ki je v Železnikih leta 2007 zaradi hudourniških poplav povzročilo pravo razdejanje (A) (Moč vode ..., 2016); (B) (Žabkar, 2008).

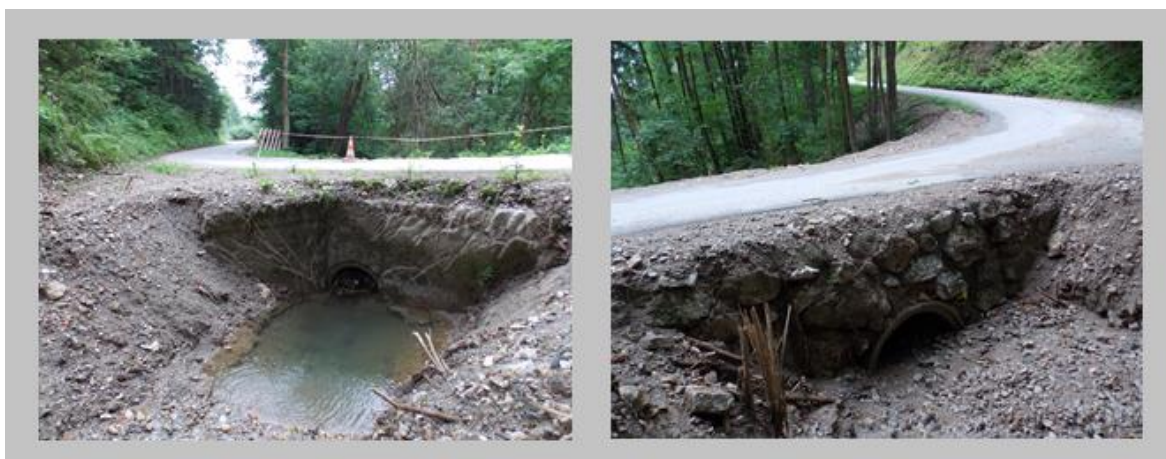
Slika 20: Del naplavin je bil s strani pristojnih izvajalcev v bližini cevnih prepustov iz struge hudourniškega pritoka Meže odstranjen. Cevna prepusta pa sta več kot mesec dni po neurju še vedno zabita s plavinami in z lesenim plavjem. Foto: Tadej Lamprecht.

Načrtovalci, izvajalci in vzdrževalci cest podcenjujejo silovitost hudournikov in posledic, ki jih ti lahko povzročijo, še zlasti se premalo upošteva pomembna komponenta hudourniškega toka – plavine (mulj, droben pesek, prod, kamenje, skale) in leseno plavje. V Sloveniji imamo zelo gosto cestno omrežje in hkrati gosto omrežje vodotokov, od katerih je velik delež hudournikov. Zaradi razgibanega reliefa potekajo ceste v hribovitih in gorskih pokrajinah večinoma po najnižjih delih dolin in grap, po katerih naravno tečejo tudi vodotoki. Ceste potekajo pogosto vzporedno ali tik ob strugah, jih velikokrat prečkajo in marsikdaj prečijo tudi poplavna ali ogrožena območja. Največ težav in poškodb se pojavlja na lokalnih, regionalnih in gozdnih cestah, za katere je pogosto namenjenega premalo denarja, zaradi tega so velikokrat v slabem stanju, neustrezne ali zastarele, njihovo obnavljanje in vzdrževanje pa je pomanjkljivo (Slika 20) (Klabus, 1999).

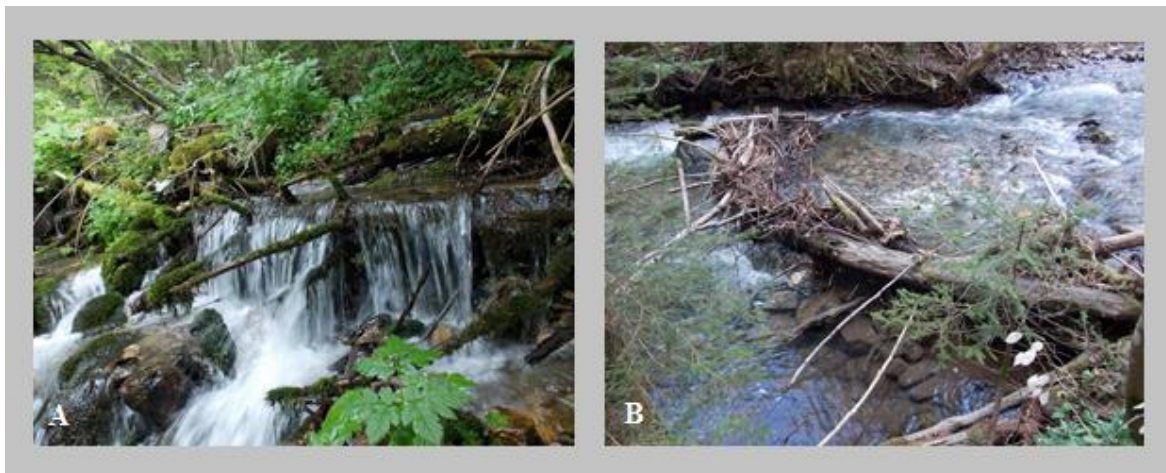
Slika 21: Naravna stopnja, ki jo ustvarjajo veliki leseni ostanki, vpliva na široko področje hidromorfoloških in ekoloških procesov (A). Leseni ostanki med drugim ustvarjajo različne mikrohabitate za živalske vrste, ki so vezane na vodni in obvodni prostor (A in B). Foto: Tadej Lamprecht.

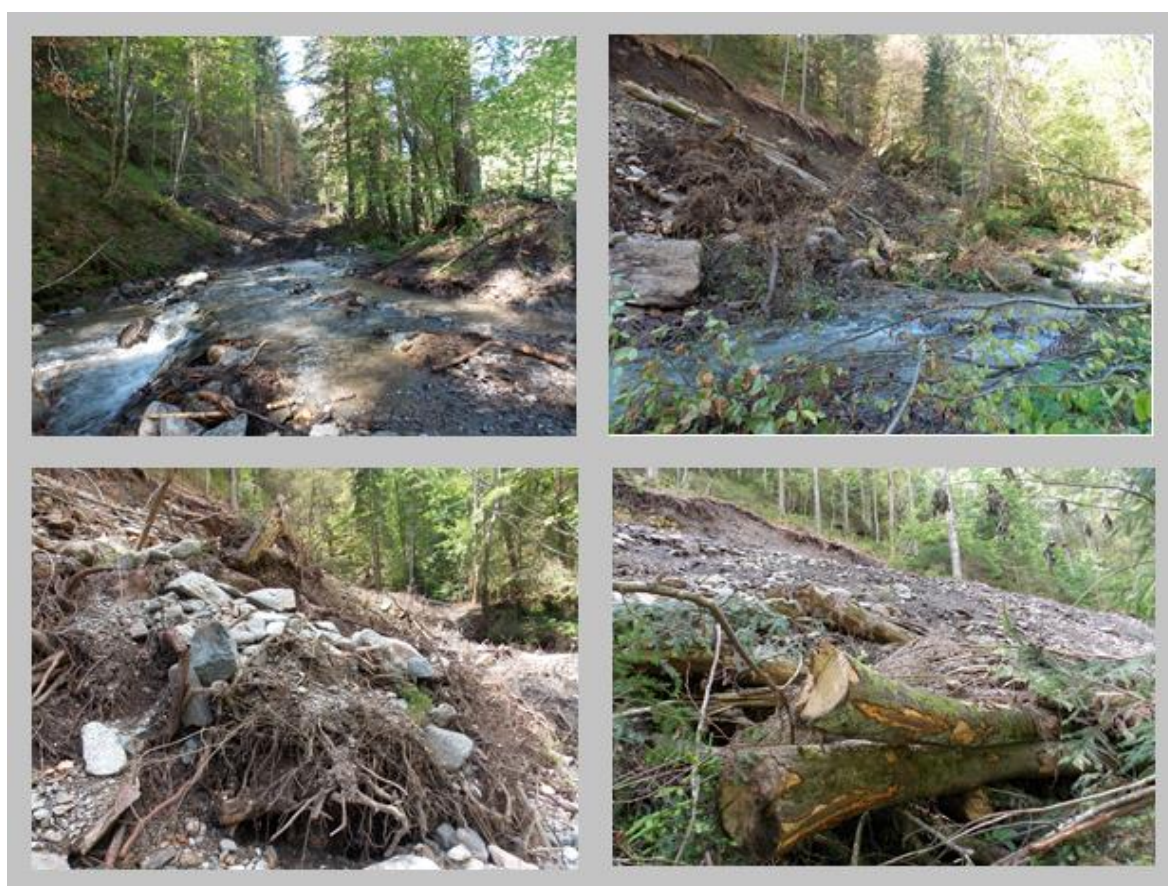
Slika 23: Povsem nova vlaka, ki poteka čez reko Mežo in se nato nadaljuje tik nad njeno strugo, je povečala poplavno in erozijsko ogroženost na tem območju. Odkopni material, s katerim je zasuto večje število izruvanih panjev in gospodarsko nezanimivih lesnih sortimentov, bo ob pojavu visokih voda tok Meže začel odnašati kot plavine, nakar se bodo v tok začeli vključevati tudi zasuti leseni ostanki in bodo kot leseno plavje povečali poplavno ogroženost. Foto: Tadej Lamprecht.

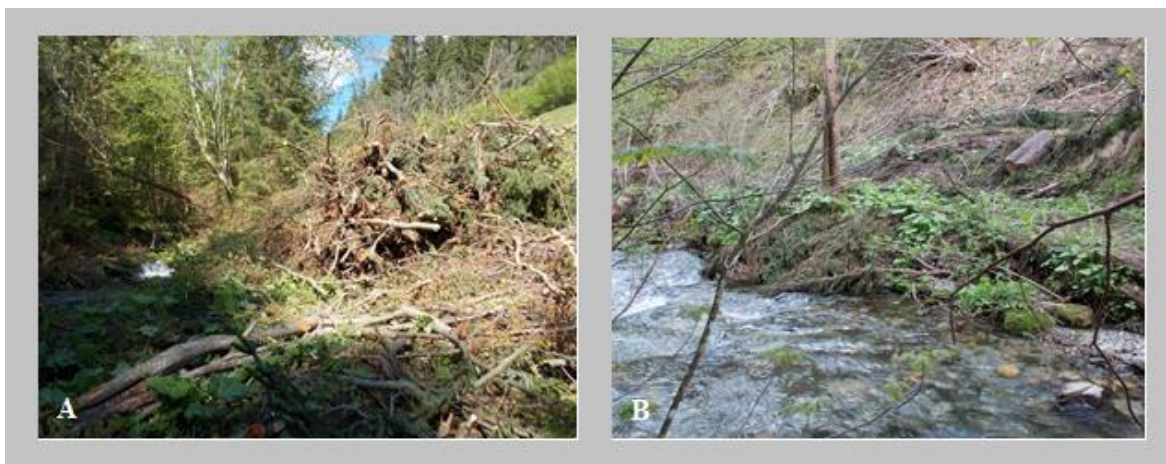
Slika 24: Neupoštevanje gozdnega reda, veje in drugi sečni ostanki se nahajajo v strugi in njeni neposredni bližini. Foto: Tadej Lamprecht.

V 8. členu pravilnik med drugim navaja, da gozdnih lesnih sortimentov in sečnih ostankov ni dovoljeno zlagati in puščati v strugah potokov in hudournikov (Slika 24A/B), v jarkih, na pasiščih prosto živečih živali, v kalih ali kalužah, ob vodnih izvirih in na gozdnih prometnicah. 9. člen vsebuje prepoved, da v gozdu ni dovoljeno izkopavati panjev posekanih ali kako drugače podrtih dreves (Slika 23) v strminah, v območju hudournikov in v gozdovih na sušnih oz. drugih ranljivih rastiščih. V 10. členu pravilnik predpisuje, da se mora sečišče urediti takoj po poseku drevja in spravilu gozdnih lesnih sortimentov, najpozneje pa v dveh mesecih po začetku sečnje, razen če z drugimi predpisi ali odločbo Zavoda za gozdove Slovenije ni določen krajši rok. Sečišče pa je urejeno, če so med drugim odpravljene poškodbe na gozdnih tleh in gozdnih vlakah, ki predstavljajo nevarnost za pričetek erozije, in če so odstranjeni vsi sečni ostanki iz strug potokov in hudournikov.

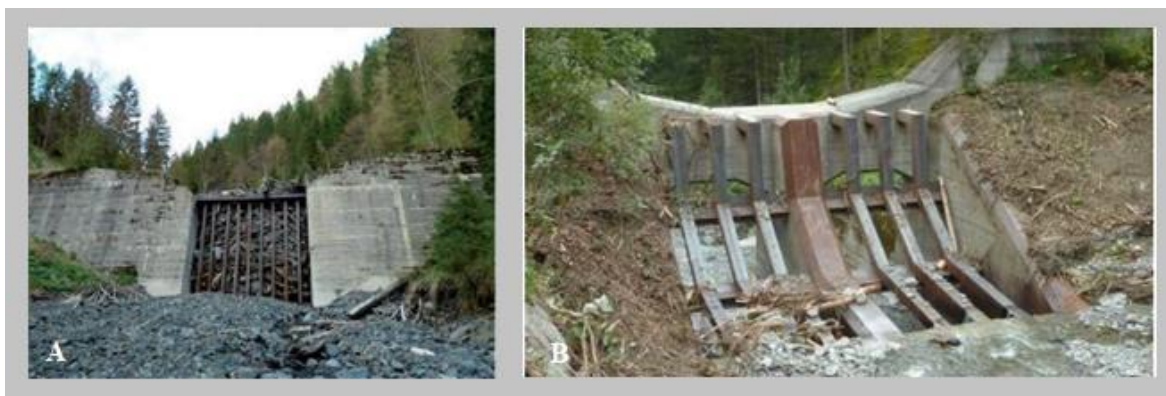
Slika 25: Zadrževalni pregradi za zaustavitev lesenega plavja. Zapolnjena filtrirno-zadrževalna pregrada na hudourniku Suhelj (A) (Sediment Management ..., 2014). Očiščena hudourniška filtrirna pregrada v Avstriji (B) (Sediment Management ..., 2015).

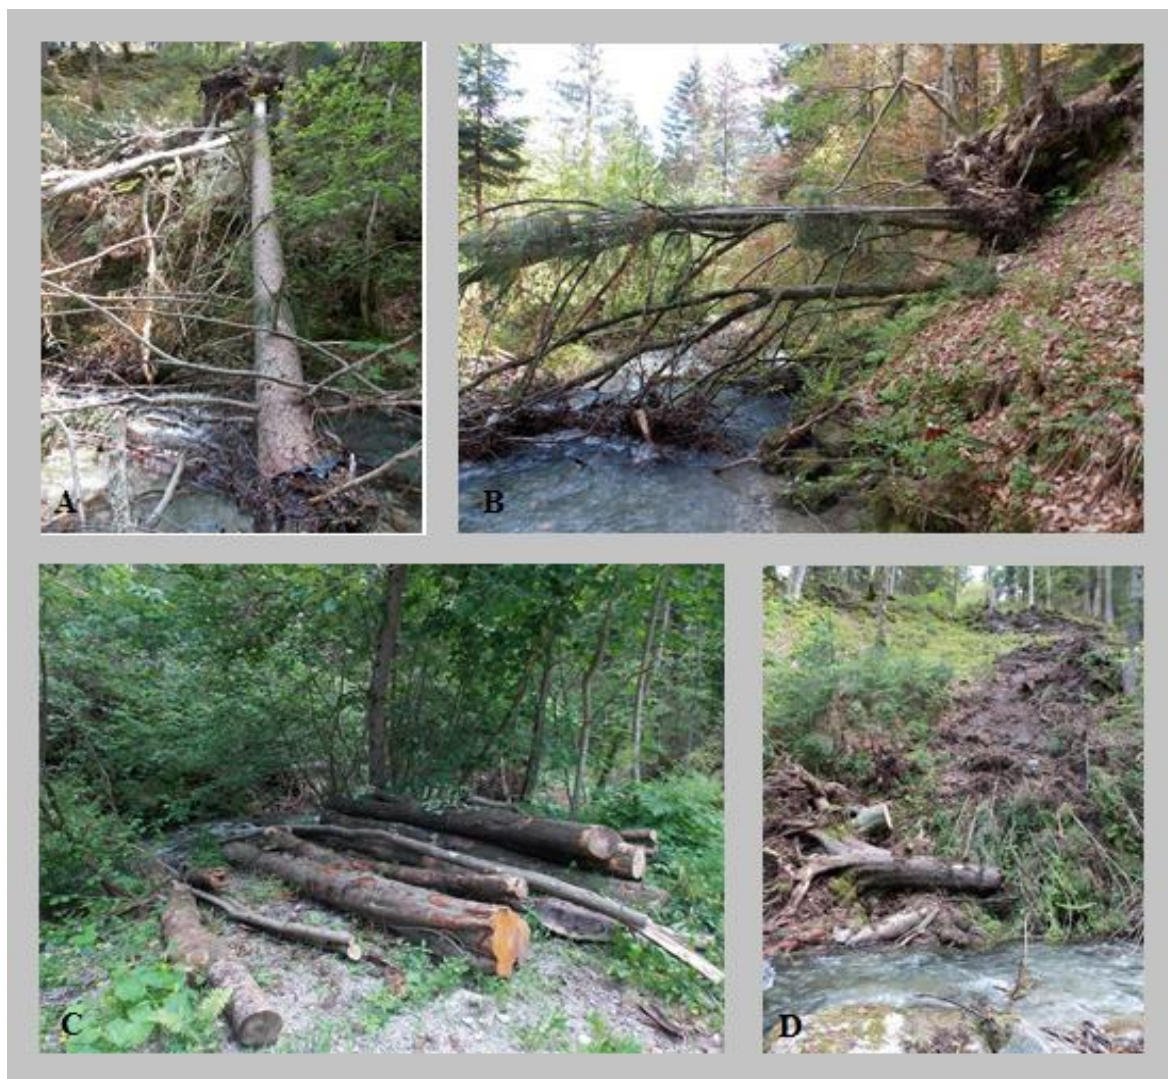
Slika 26: Podrta drevesa, ki so zaradi posledic snegoloma v aprilu 2016 končala v Meži (A in B). V precejšnjem obsegu so bila sicer v razmeroma kratkem času iz struge odstranjena, njihovi sortimenti so kljub nevarnosti, ki jo lahko povzročijo v primeru visokih vod, skladiščeni na poplavnem območju (C). Izrjavani panji pa so celo ostali tik ob strugi (D). Foto: Tadej Lamprecht.

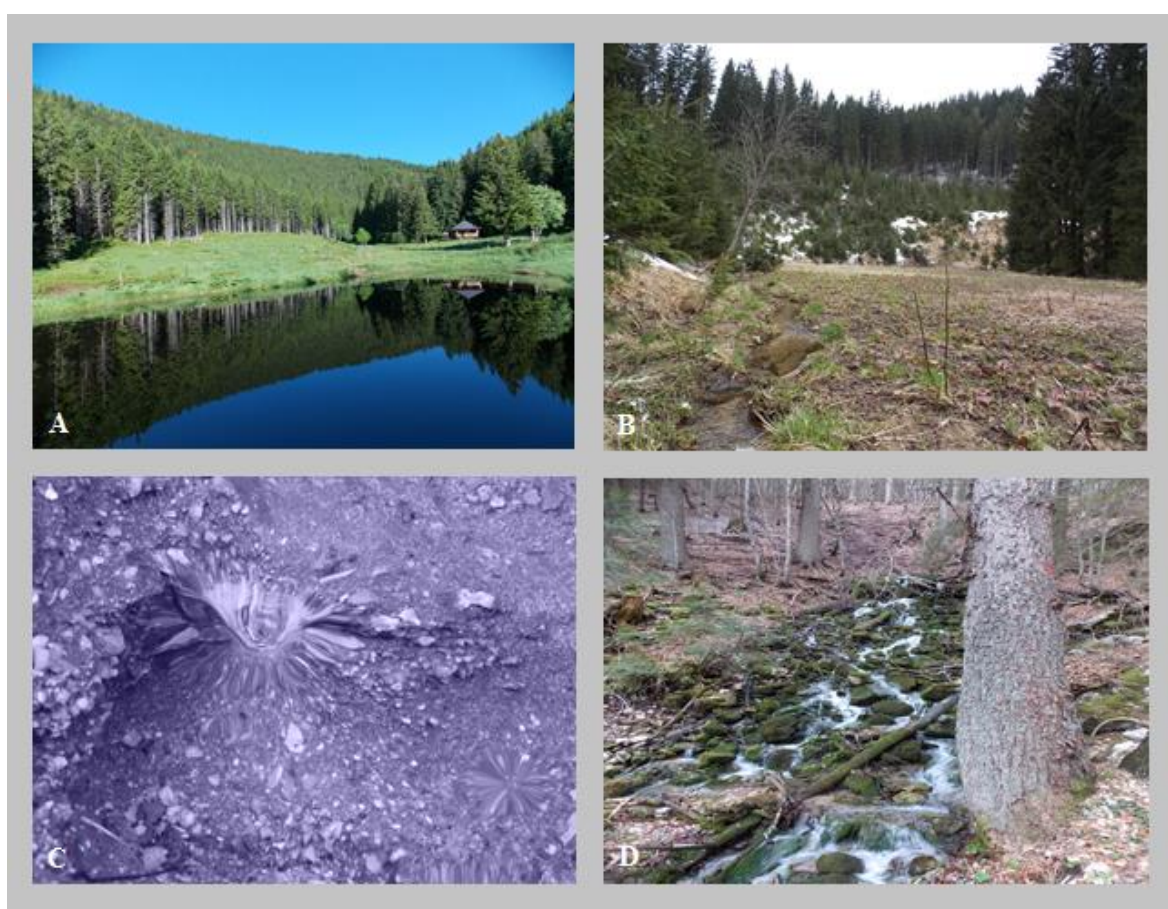
Slika 30: Maroldova planina v Avstriji, kjer se vode iz okoliških vrhov združijo v Mežo (A). Že povsem blizu slovenske meje Meža ponikne v morensko gradivo (B in C). Drugi izvir, kjer v Sloveniji Meža ponovno privre na plano, je tudi območje, kjer smo v raziskavi pričeli s popisom lesenega plavja (D). Foto: Tadej Lamprecht.

Reka Meža izvira v Avstriji na pobočju Olševe iz dveh povirnih krakov, ki nabirata vodo med Maroldčevim in Špičastim vrhom ter Snežnikom in se na Maroldovi planini (1405 m) združita (Slika 30A) (Kušlan, 2013; Anzeljc in Sovre, 2014; Stele Jeglič in sod., 2014). Nato

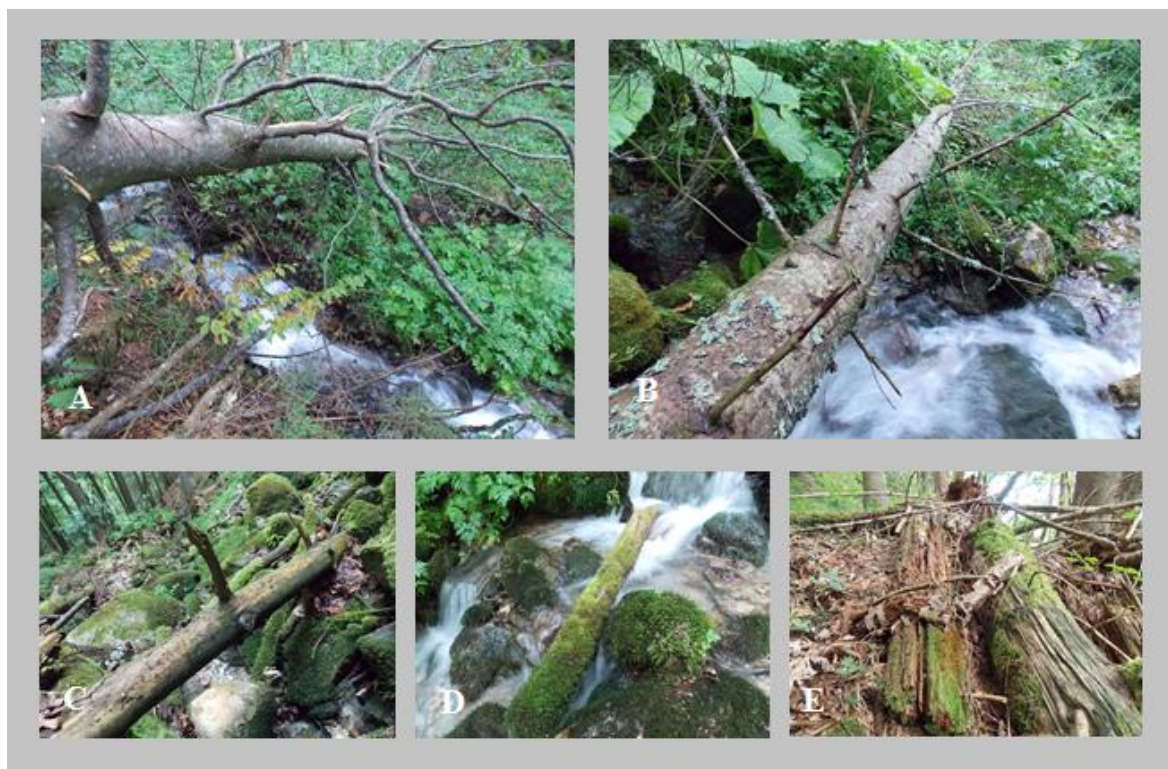
Slika 32: Leseno plavje po stopnjah razkroja. 1. razred (A). 2. razred (B). 3. razred (C). 4. razred (D). 5. razred (E). Foto: Tadej Lamprecht.

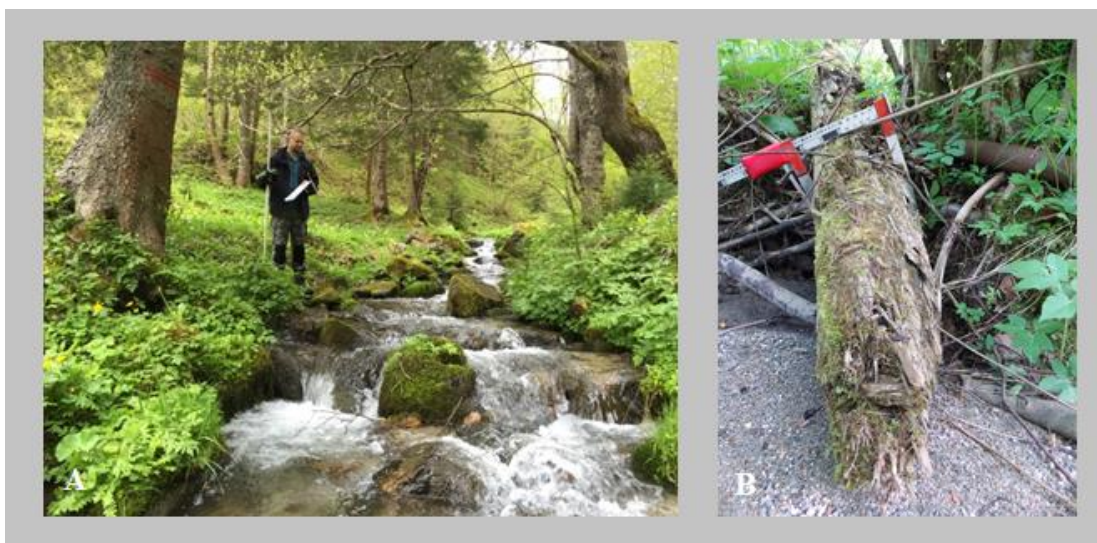
Slika 33: Geolociranje lesenega plavja z napravo GNSS v povirju Meže (A). Foto: Milan Kopal. Kos lesenega plavja, ki ga je v času visokih vod tok transportiral in odložil na prodišče v enem od zavojev Meže. S premerko smo mu na polovici njegove dolžine izmerili premer (B). Foto: Tadej Lamprecht.

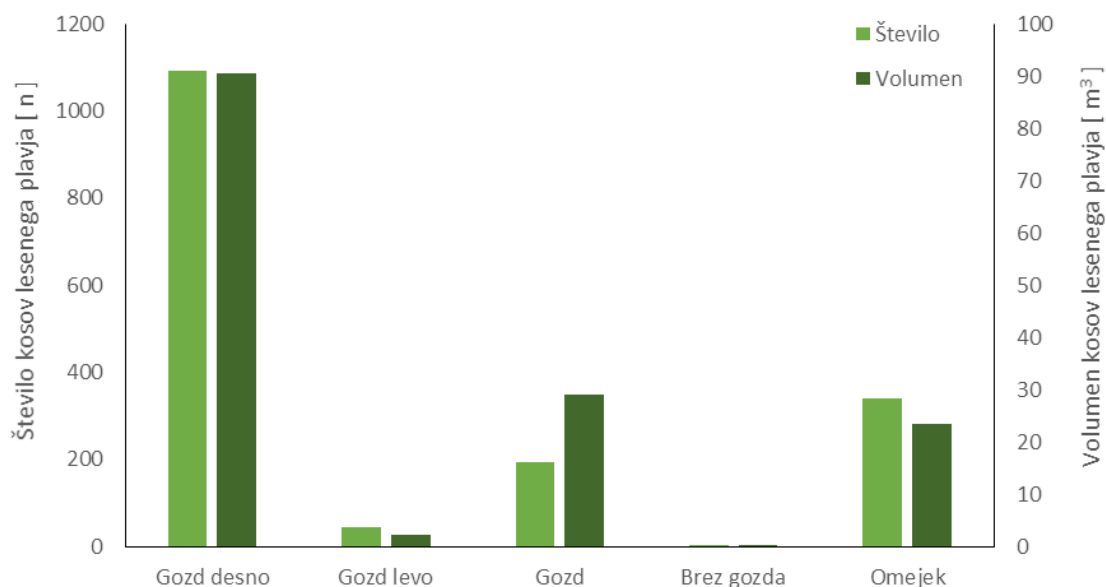
Slika 38: Absolutna količina lesenega plavja v zgornjem toku Meže glede na rabo tal, stanje maj 2016.

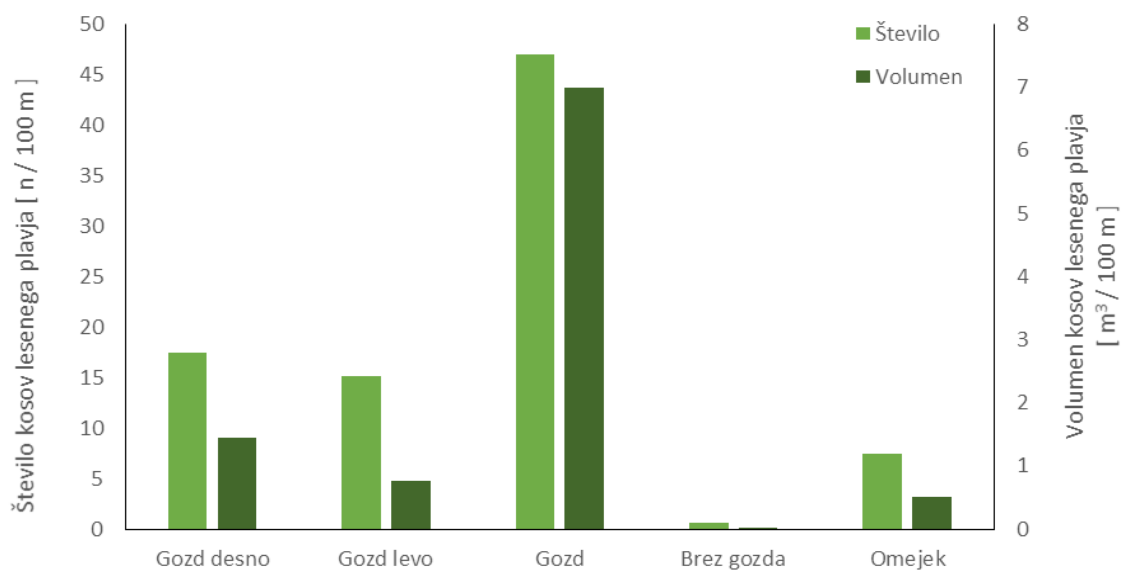
Slika 39: Količina lesenega plavja v zgornjem toku Meže glede na rabo tal, preračunano na 100 m odseke. Stanje maj 2016.

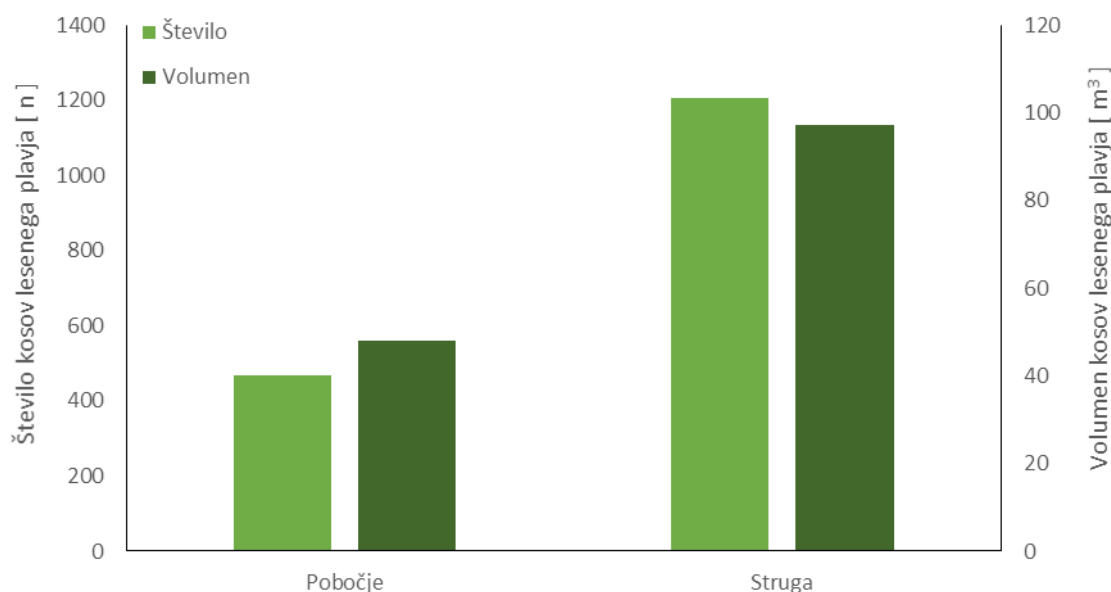
Slika 41: Količina lesenega plavja v strugi Meže glede na to, ali se plavje pojavlja neposredno v strugi ali v območju zunaj struge (10 m pas), maja 2016.
