**DENDROKRONOLOŠKO DATIRANJE SKEDNJEV  
V MIRNSKI DOLINI**

DIPLOMSKO DELO

**DENDROCHRONOLOGICAL DATING OF BARNS  
IN MIRNA VALLEY, SLOVENIA**

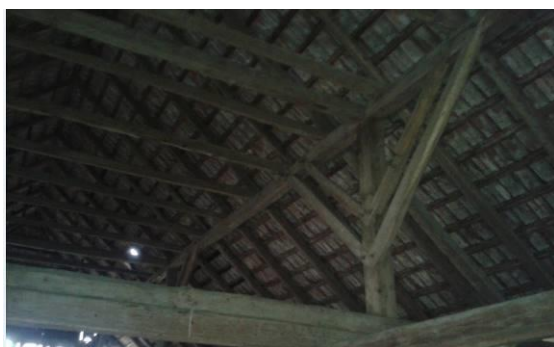
Slika 3: Strešna konstrukcija – leva

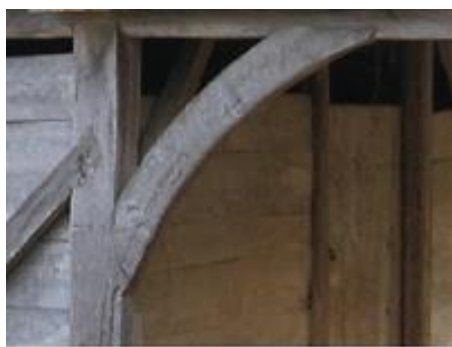
Slika 4: Podporna ročica nadstreška – desna

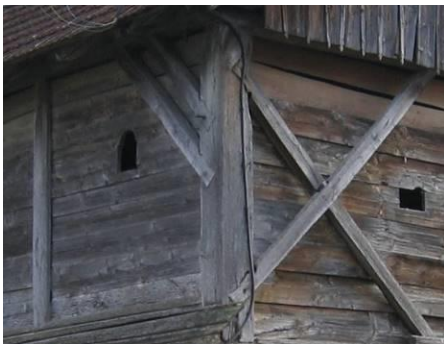
Slika 5: Nosilni steber (ražanec) – leva

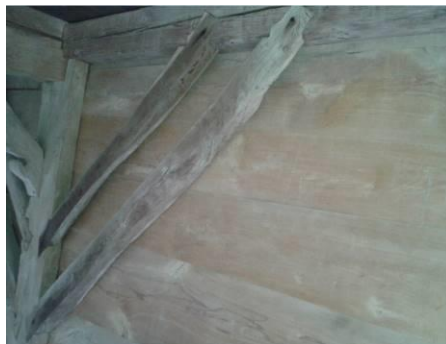
Slika 6: Podporna ročica (roka ali pant) – desna

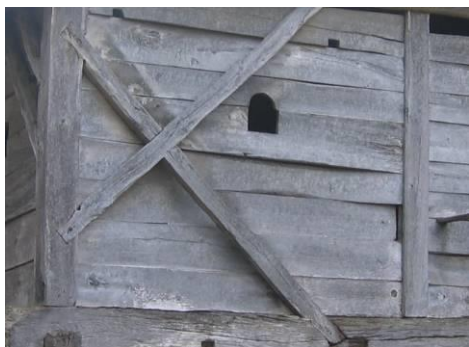
Slika 7: Podporna ročica (korenina) – leva

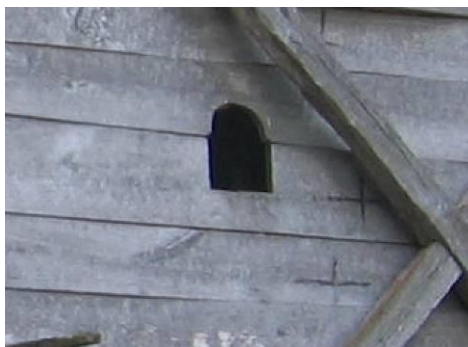
Slika 8: Odprtina v steni iz obdevnic – desna

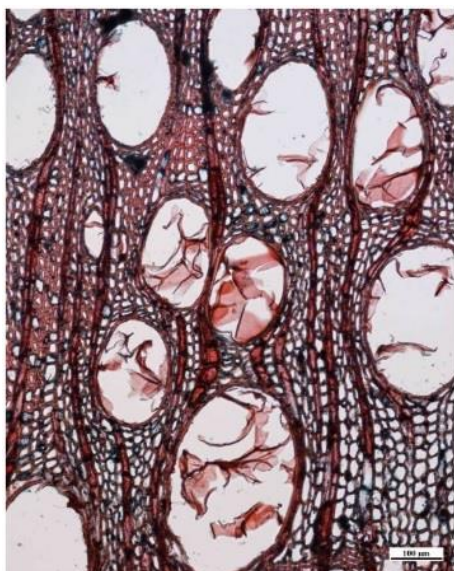
Slika 14: Videz otiljenih trahej v prečnem prerezu hrasta (Kac, 2010)

Določitev števila branik beljave je pri hrastu načeloma enostavna, ker se beljava barvno loči od jedrovine. Dejansko pa se je v praksi pokazalo, da je pri starem lesu barvna razlika manj izrazita, ali pa je sploh ni. Zato smo si pri določitvi meje med jedrovino in beljavo pomagali s pregledom lesa pod mikroskopom in ugotavljanjem otiljenja in prisotnosti rogov insektov, ki praviloma napadajo beljavo.

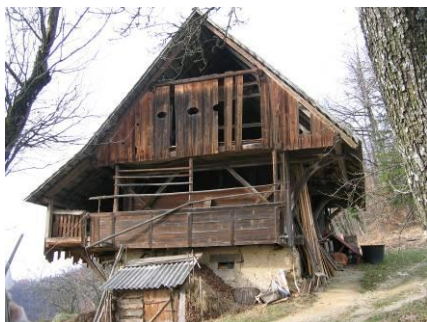
Slika 17: Ramovšev pod na Homu

Je ob breg prislonjeno vrhkletno gospodarsko poslopje. V spodnjem delu poslopja, ki ima kamnite zidove, je hlev, zgoraj pa sta dva prostora; v enem so shranjevali krmo za živali (seno), drugi del pa je bil namenjen za mlatev žita. Dostop v zgornji del je mogoč po lesenih stopnicah, ki jih pokriva širok nadstrešek po celotni dolžini stavbe. S čelne strani ima objekt tudi gank.

Ročno tesani hrastovi in bukovi stebri »ražanci« so postavljeni na vzdolžni hrastovi legi »blazini«, ki so na kamnitem zidu. Tudi ostala konstrukcija (obdevnice, panti, špunti ...) je predvsem hrastova in bukova, razen ostrešja, ki je narejeno predvsem iz lesa smreke in jelke. Po pripovedovanju lastnika pod še danes služi svojemu namenu, predvsem za rejo živine in shranjevanju krme. Uporablja pa se tudi kot pokrit prostor za orodje in stroje.

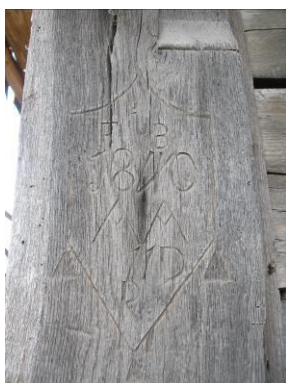
Pod ima na prvem stebru vrezano letnico 1840 in 11D, za kar lastnik trdi, da pomeni 11. december 1840, ter črki F. in B., kar naj bi pomenilo ime prvotnega lastnika Franca Beca in še nekaj oznak v obliki črk. Mojstri, ki so izdelali pod, niso znani.

Slika 18: Letnica in oznake vrezane na Ramovševem podu

Rezultati dendrokronološkega datiranja na izvrtkih nakazujejo, da je bil les posekan v vegetacijski dobi leta 1835. Objekt je bil najverjetneje postavljen po tem letu. Letnica 1840, vrezana na objektu, potrjuje postavitev objekta.

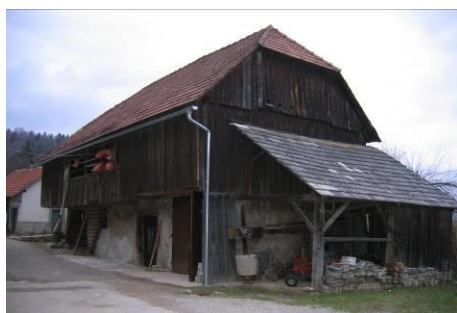
Slika 20: Lukatov pod na Trsteniku

Pod je nadstropno gospodarsko poslopje. V spodnjem delu, ki je narejen iz kamnitih zidov, ima tri prostore namenjene za hlev, klet in odprt prostor za hrambo raznega orodja in strojev. V zgornjem delu pa ima dva prostora, od katerih je eden namenjen za shranjevanje krme (sena), drugi pa je bil namenjen za mlattev žita. Dostop v zgornji prostor je mogoč po

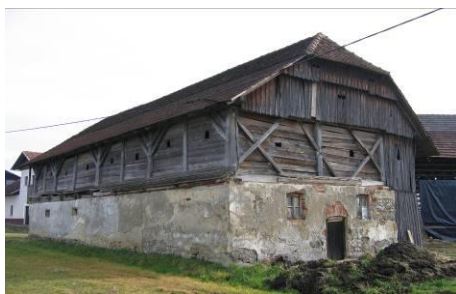
Slika 22: Mihelnov pod na Rakovniku

Je nadstropno gospodarsko poslopje. V spodnjem delu, iz kamnitih zidov, ima dva prostora namenjena za hlev in klet. V zgornjem delu pa ima tudi dva prostora, od katerih je eden namenjen za shranjevanje krme (sena), drugi pa je bil namenjen za mlatev žita. Dostop v zgornji prostor je mogoč po lesenih stopnicah, ki se naslanjajo na gank.

Ročno tesani hrastovi in bukovi stebri »ražanci« so postavljeni na vzdolžni hrastovi legi »blazini«, ki so na kamnitem zidu. Stene so v celoti narejene iz hrastovih in bukovih obdevnic, v katerih so odprtine za prezračevanje. Gank je obit s smrekovimi deskami. Ravno tako je celotno ostrešje narejeno iz lesa smreke in jelke. Po pripovedovanju lastnika pod služi samo še kot pokriti prostor za razno orodje.

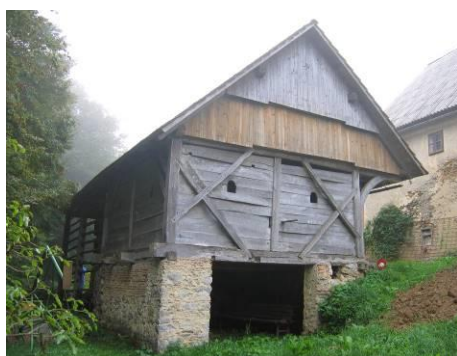
Slika 24: Končinov pod na Veseli Gori

Pod je ob breg prislonjeno vrhkletno gospodarsko poslopje. V spodnjem delu poslopja, ki ima kamnite zidove, je prostor za shranjevanje raznega orodja, zgoraj pa sta dva prostora; v enem se shranjuje krma za živali (seno), drugi del pa je bil namenjen za mlatev žita.

Konstrukcijsko se zgornji del deli na del, ki je narejen iz smrekovih in jelovih brun, in del, ki je narejen iz tesanih hrastovih in bukovih stebrov »ražancev«, ki so postavljeni na vzdolžni hrastovi legi »blazini«, te pa so postavljene na kamnitem zidu. Tudi ostala konstrukcija (obdevnice, panti, špunti) je predvsem hrastova in bukova, razen ostrešja, ki je narejeno predvsem iz lesa smreke in jelke. Po pripovedovanju lastnika pod služi samo še kot pokriti prostor za razno orodje.

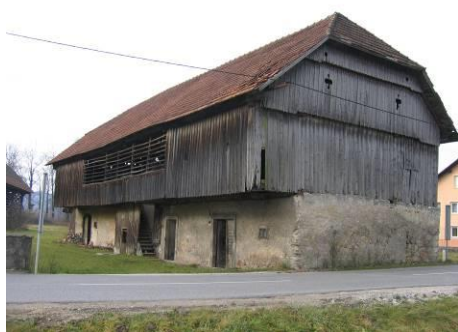
Slika 26: Bohov pod na Puščavi

Bohov pod je nadstropno gospodarsko poslopje. V spodnjem delu, ki je narejen iz kamnitih zidov, ima več prostorov namenjenih za hleve in kleti. V zgornjem delu ima dva prostora, od katerih je eden namenjen za shranjevanje krme (sena), drugi pa je bil namenjen za

mletev žita. Dostop v zgornji prostor je mogoč po lesenih stopnicah, ki se naslanjajo na gank.

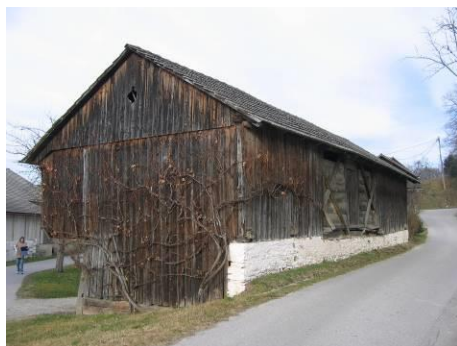
Slika 28: Simončičev pod na Bistrici

Je nadstropno gospodarsko poslopje. V spodnjem delu, ki je narejen iz kamnitih zidov, ima več prostorov namenjenih za hleve in kleti. V zgornjem delu pa ima dva prostora, od katerih je eden namenjen za shranjevanje krme (sena), drugi pa je bil namenjen za mlatev žita. Dostop v zgornji prostor je možen po lesenih stopnicah, ki se naslanjajo na gank.

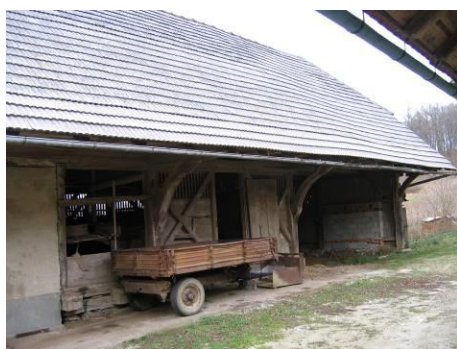
Slika 30: Zaplatarjev pod na Mirni

Pod je delno zidano pritlično gospodarsko poslopje. V zidanem delu objekta je hlev za živali. V lesenem delu pa je prostor za shranjevanje krme. Dostop v zgornji del je možen po lesenih stopnicah, ki jih pokriva širok nadstrešek po celotni dolžini stavbe.

Ročno tesani hrastovi in bukovi stebri »ražanci« so postavljeni na vzdolžni hrastovi legi »blazini«, na kamnitem podstavku. En del objekta je obit s smrekovimi deskami, drugi pa z obdevnicami iz bukovega lesa. Celotno ostrešje je narejeno iz smrekovega lesa. Po pripovedovanju lastnika pod služi le še kot pokriti prostor za razno orodje in stroje.

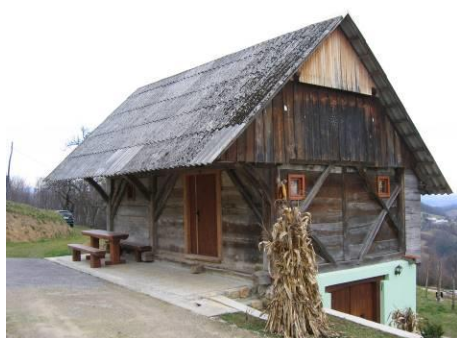
Slika 32: Kovačičev pod na Debencu

Pod je ob breg prislonjeno vrhkletno gospodarsko poslopje. V spodnjem delu poslopja, ki ima kamnite zidove, je klet, zgoraj pa sta dva prostora; v enem se shranjuje krma za živali

Ročno tesani hrastovi in bukovi stebri »ražanci« so postavljeni na vzdolžni hrastovi legi »blazini«, na kamnitem zidu. Tudi ostala konstrukcija (obdevnice, panti, špunti) je predvsem hrastova in bukova, razen ostrešja, ki je narejeno predvsem iz lesa smreke in jelke. Po pripovedovanju lastnika pod še danes služi svojemu namenu, predvsem za živino in shranjevanju krme. Uporablja pa se tudi kot pokrit prostor za orodje in stroje.

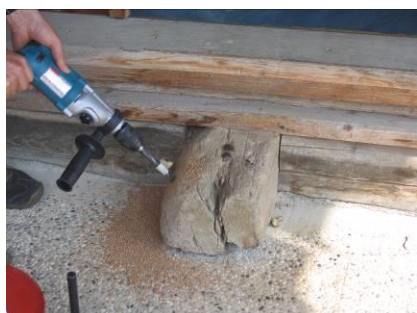
Ko smo na določenih objektih določili mesta, na katerih se bodo odvzeli vzorci, smo začeli z vrtanjem. Vrtali smo z električnim vrtalnim strojem, v katerega je bil vpet votel sveder premera 16 mm, ki ga proizvajajo v laboratoriju Thomasa Bartholina na Danskem. Vrtali smo v radialni smeri, saj smo hoteli priti čim bliže strženu oziroma do njega. Izvrtke, ki smo jih dobili iz svedra, smo nato pazljivo shranili v plastične tulce, ki smo jih takoj po odvzemu ustrezno označili. Luknje, ki so nastale pri odvzemu izvrtkov, smo zapolnili z lesenimi čepi.

Slika 33: Vrtanje vzorca za dendrokronološko analizo

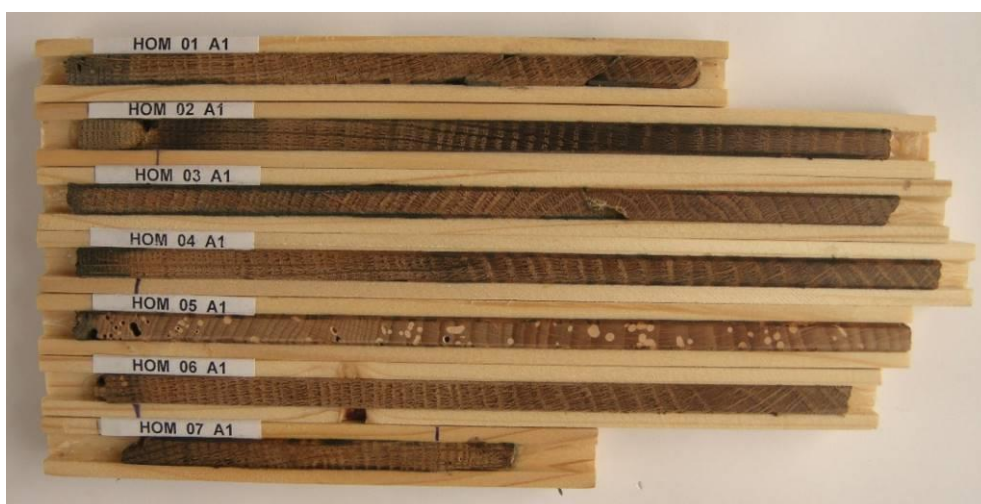
Za datiranje Ramovševega poda na Homu smo odvzeli šest vzorcev, od tega tri na stebrih, dva na prečnih legah in enega na vzdolžni legi. Vsi so hrastovi, le eden je bil bukov. Datirali smo 5 vzorcev, datacije elementov so prikazane na slikah 39–41 in v preglednici 9.

Slika 38: Vzorci z Ramovševega poda

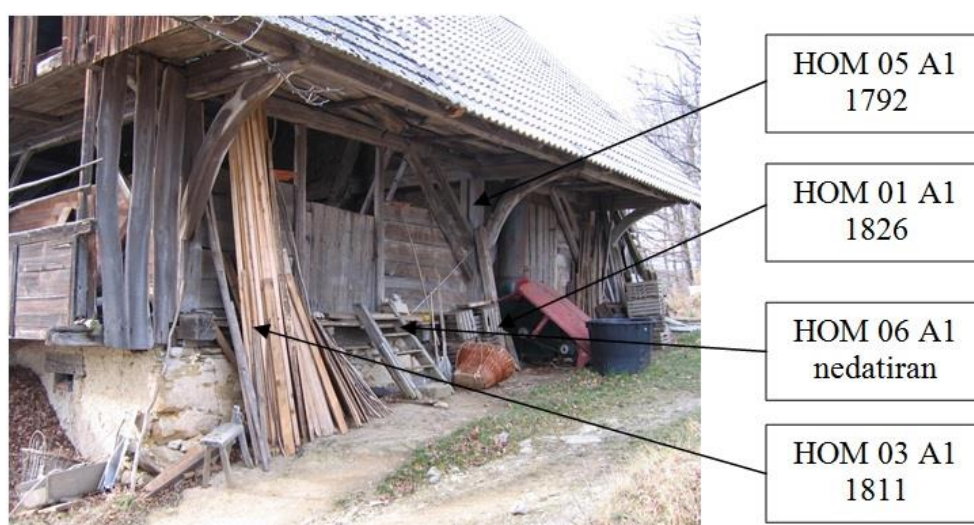
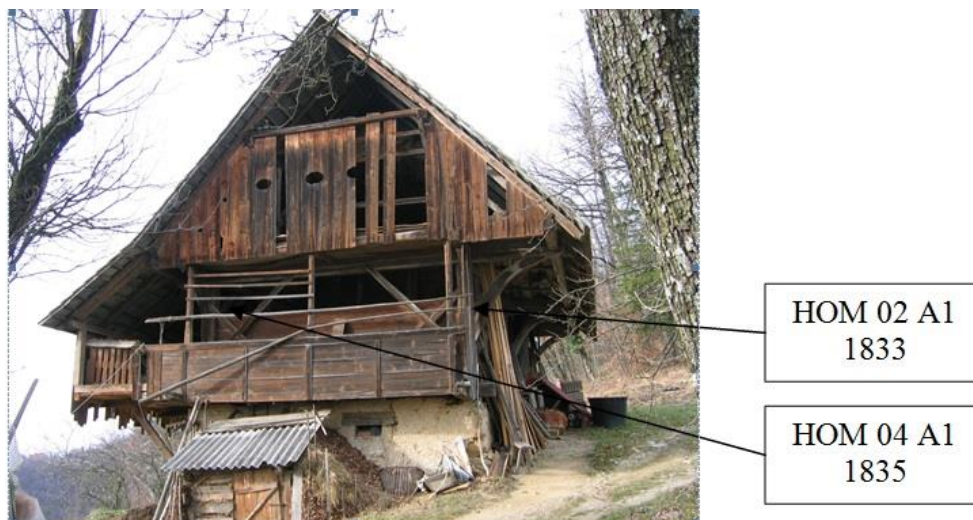
Slika 39: Ramovšev pod z označenim mestom odvzema vzorca in datumom datacije

Slika 40: Ramovšev pod z označenim mestom odvzema vzorca in datumom datacije

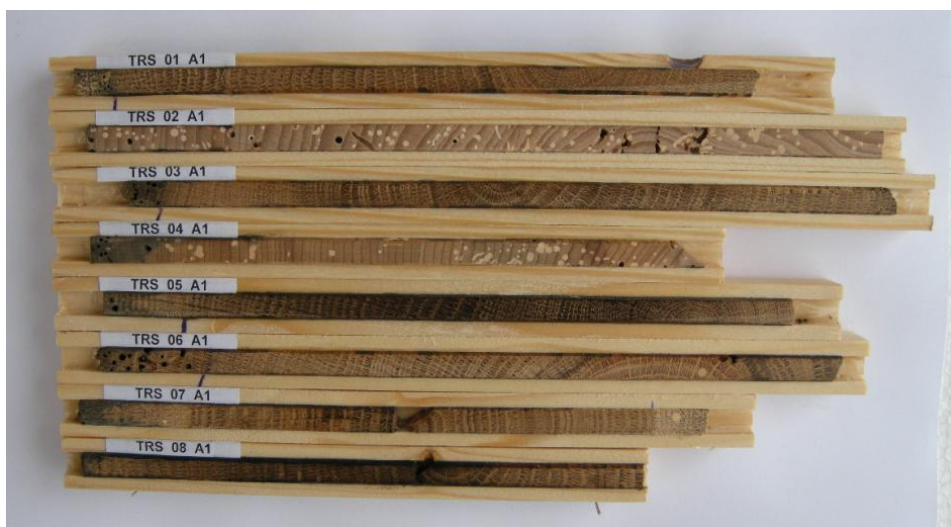
Za datiranje Lukatovega poda smo odvzeli osem vzorcev, od tega sedem na stebrih in enega na prečni legi. Vsi so bili hrastovi, le eden je bil bukov. Datirali smo 5 vzorcev, datacije elementov so prikazane na slikah 43–45 in v preglednici 10.

Slika 42: Vzorci z Lukatovega poda

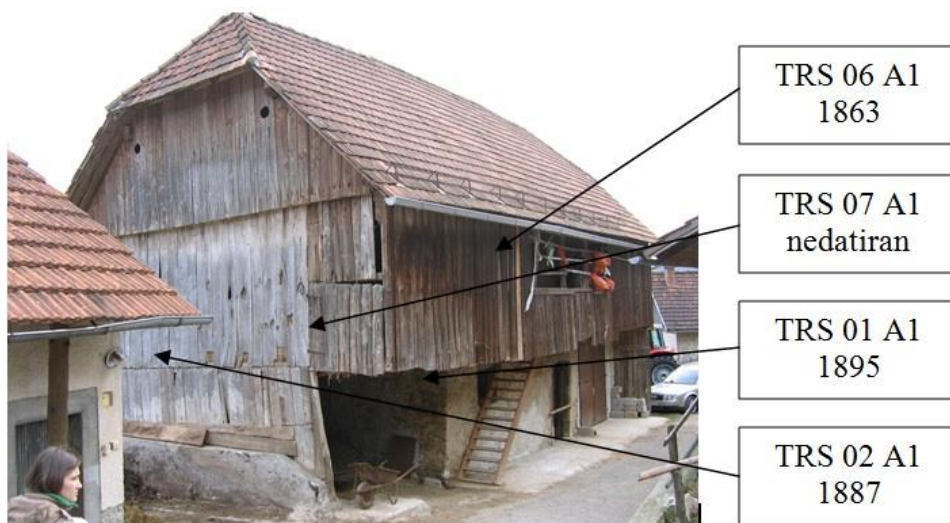
Slika 43: Lukatov pod z označenim mestom odvzema vzorca in datumom datacije

Slika 44: Lukatov pod z označenim mestom odvzema vzorca in datumom datacije

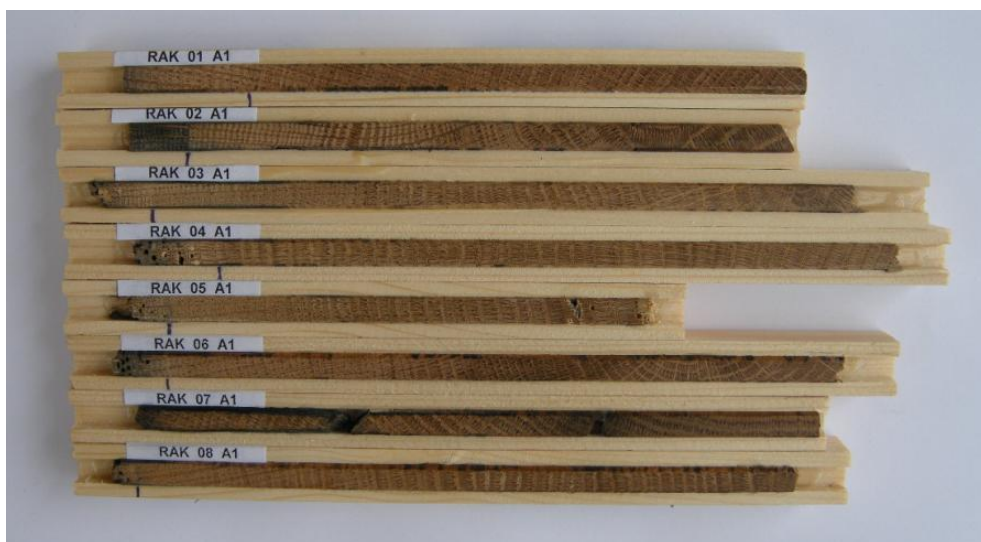
Za datiranje Mihelnovega poda smo odvzeli osem vzorcev, od tega sedem na stebrih in eni prečni legi. Vsi so bili hrastovi. Sedem vzorcev z delno ali v celoti ohranjeno beljavo smo datirali v dve obdobji poseka, leta 1665 in 1877. Datacije elementov so prikazane na slikah 47–49 in v preglednici 11.

Slika 46: Vzorci z Mihelnovega poda

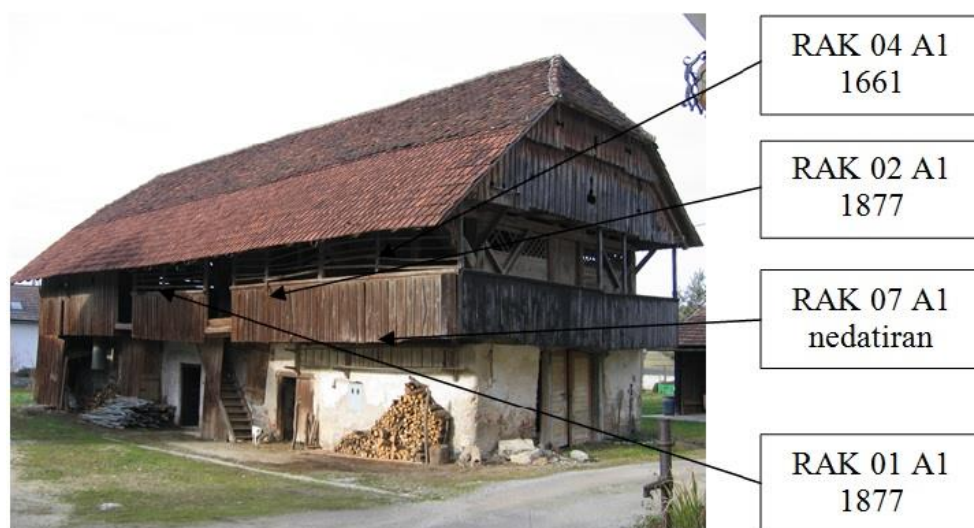
Slika 47: Mihelnov pod z označenim mestom odvzema vzorca in datumom datacije

Slika 48: Mihelnov pod z označenim mestom odvzema vzorca in datumom datacije

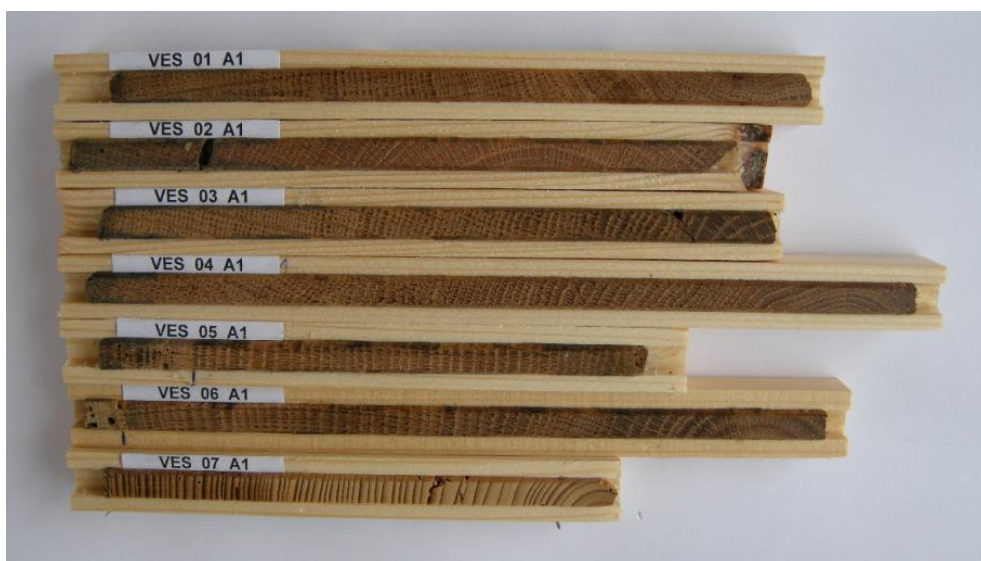
Za datiranje Končinovega poda smo odvzeli sedem vzorcev, od tega tri na stebrih, dva na prečnih legah, enega na vzdolžni legi in na eni bruni. Šest elementov je bilo iz lesa hrasta, eden pa iz lesa smreke. Datirali smo 5 hrastovih elementov, ki so prikazani na slikah 51–53 in v preglednici 12.

Slika 50: Vzorci s Končinovega poda

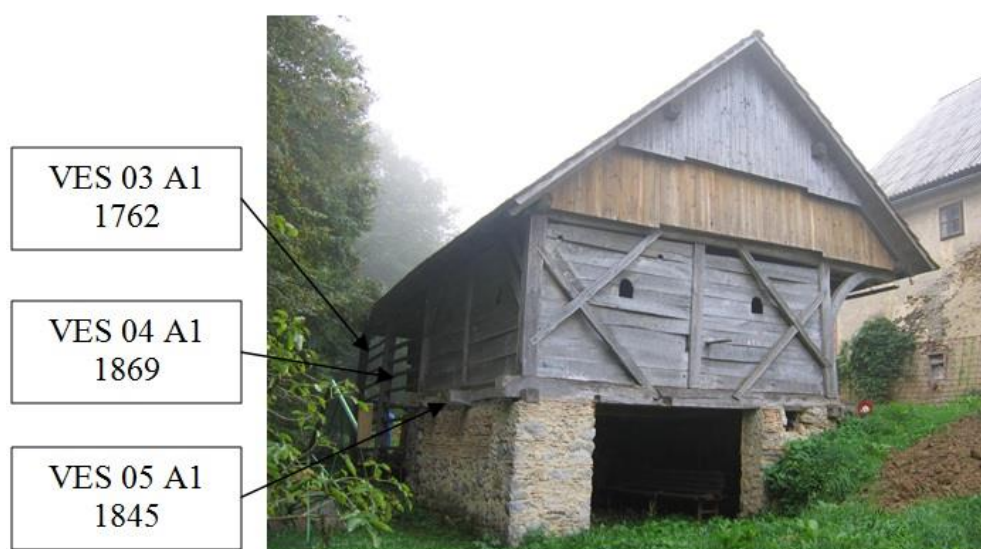
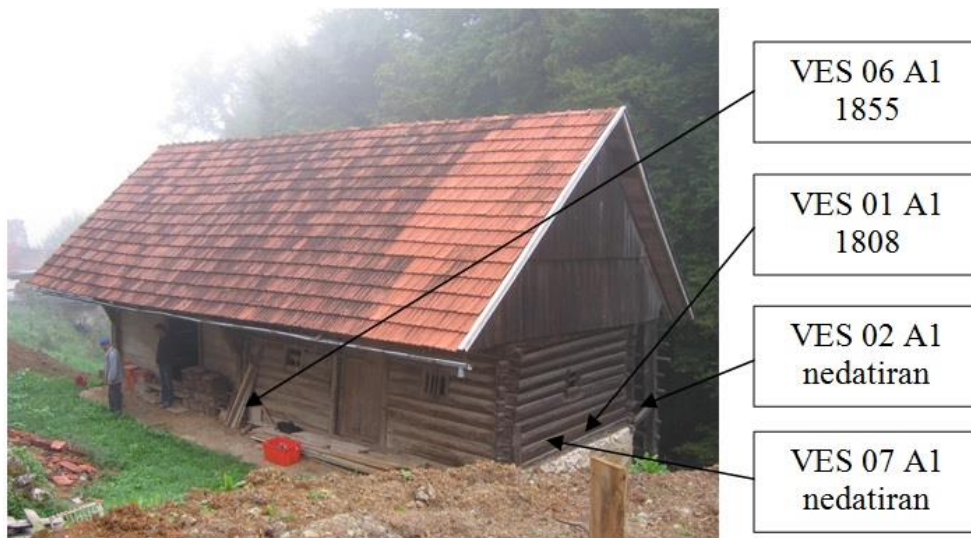
Slika 51: Končinov pod z označenim mestom odvzema vzorca in datumom datacije

Slika 52: Končinov pod z označenim mestom odvzema vzorca in datumom datacije

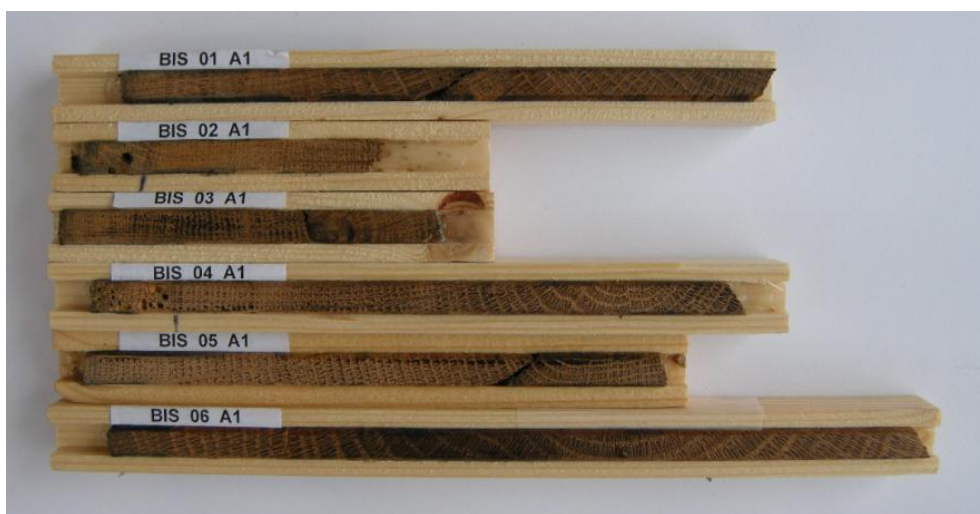
Za datiranje Bohovega poda smo odvzeli šest vzorcev, od tega dva na stebrih, tri na prečnih legah in enega na vzdolžni legi. Vseh pet vzorcev smo datirali, datacije elementov so prikazane na slikah 55–57 in v preglednici 13.

Slika 54: Vzorci z Bohovega poda

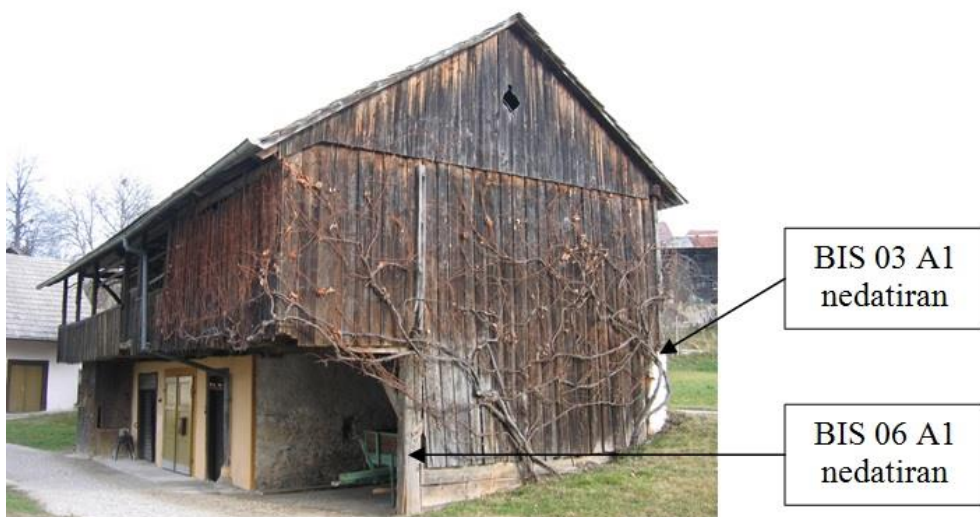
Slika 59: Simončičev pod z označenim mestom odvzema vzorca in datumom datacije

Slika 60: Simončičev pod z označenim mestom odvzema vzorca in datumom datacije

Za datiranje Simončičevega poda smo odvzeli šest vzorcev, od tega enega na stebru, štiri na prečnih legah in enega na vzdolžni legi. Od šest raziskanih hrastovih elementov smo jih datirali pet, ki so prikazani na slikah 59–61 in v preglednici 14.

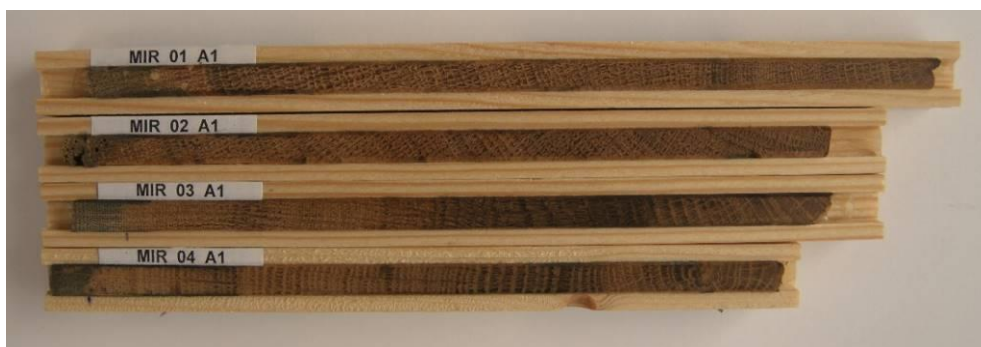
Za datiranje Zaplatarjevega poda smo odvzeli štiri vzorce hrasta, od tega tri na stebrih in enega na vzdolžni legi. Vsi so bili datirani, datacije elementov so prikazane na slikah 63–65 in v preglednici 15.

Slika 62: Vzorci z Zaplatarjevega poda

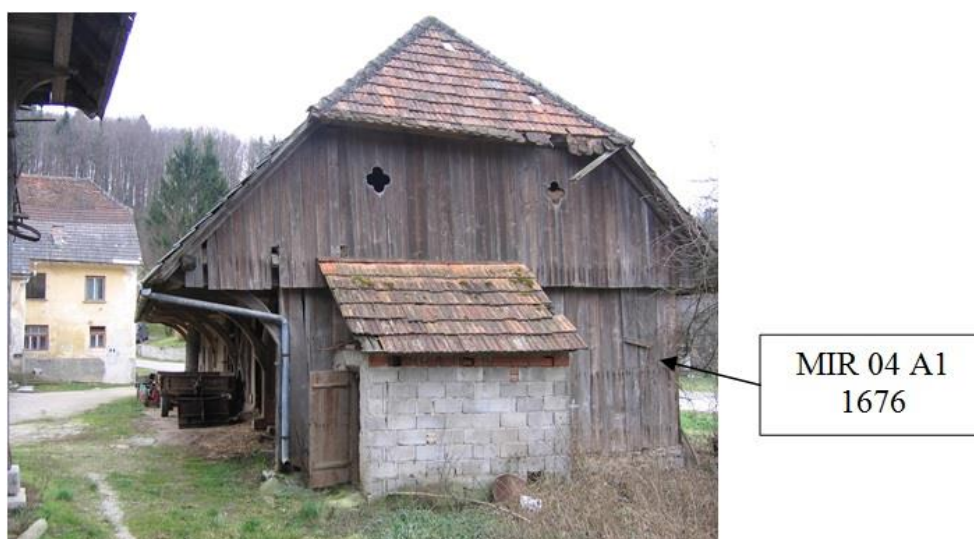
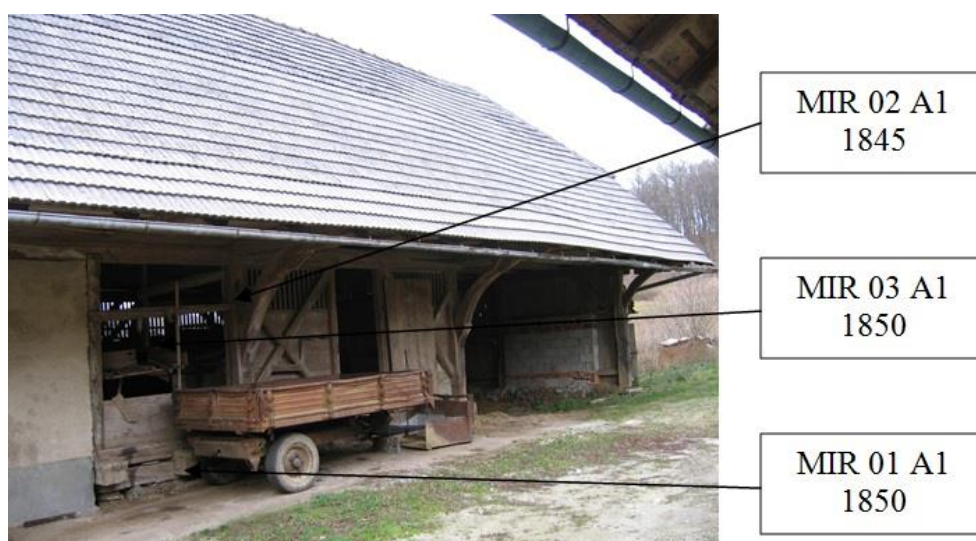
Slika 63: Zaplatarjev pod z označenim mestom odvzema vzorca in datumom datacije

Slika 64: Zaplatarjev pod z označenim mestom odvzema vzorca in datumom datacije

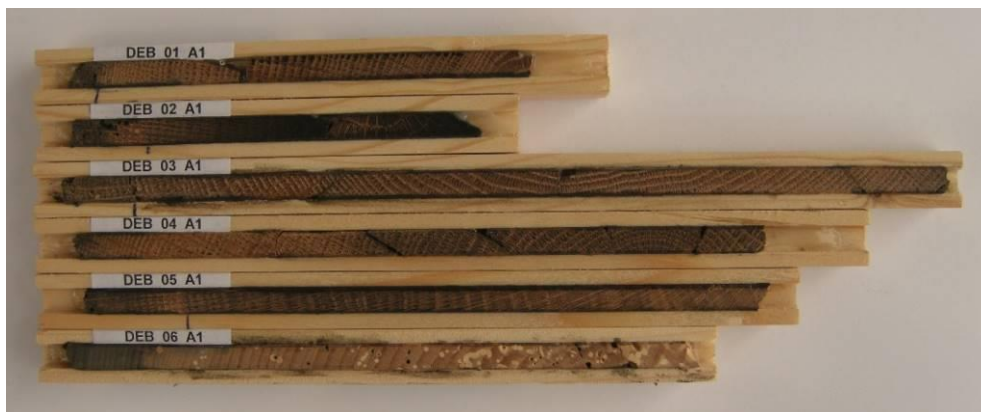
Za datiranje Kovačičevega poda smo odvzeli šest vzorcev, od tega na dveh stebrih in štirih prečnih legah. Pet vzorcev je bilo hrastovih, eden pa bukov. Vse smo datirali, datacije elementov so prikazane na sliki 67 in 68 ter v preglednici 16.

Slika 66: Vzorci s Kovačičevega poda

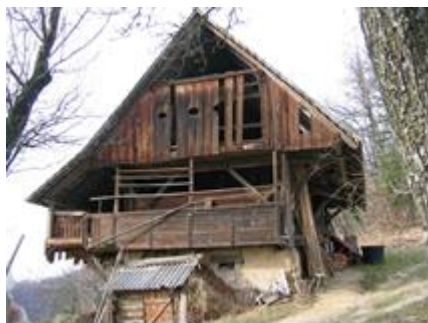
**Ramovšev pod na Homu**

Ramovšev pod na Homu je v breg prislonjeno vrhkletno gospodarsko poslopje. V spodnjem delu poslopja, ki ima kamnite zidove, je bil hlev za živali. V zgornjem lesenem delu pa sta dva prostora, od katerih je eden namenjen za spravilo krme (sena), drugi pa za mlatev žita.

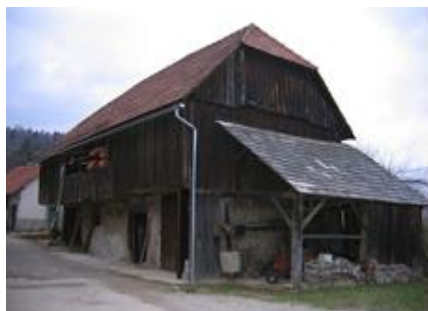
**Lukatov pod na Trsteniku**

Lukatov pod na Trsteniku je nadstropno gospodarsko poslopje. Spodnji del je narejen iz kamnitih zidov, zgornji pa je narejen iz lesene konstrukcije.

Uspešno smo datirali 5 izvrtkov, ki nakazujejo, da je bil les posekan v treh obdobjih, in sicer po letih 1750, 1863 in po letu 1895.. Različni datumi nakazujejo, da je bil objekt večkrat popravljen in predelan, pri čemer so lahko uporabili tudi star les s tega ali drugega objekta. Vrezane letnice 1879 nismo mogli povezati z nobeno od dendrokronološko ugotovljenih letnic. Sedanja zgradba je bila zgrajena po letu 1882. Možno je, da so v skedenj vgradili kakšne dele iz starejšega skednja, ki je stal na tej lokaciji pred sedanjim skednjem.

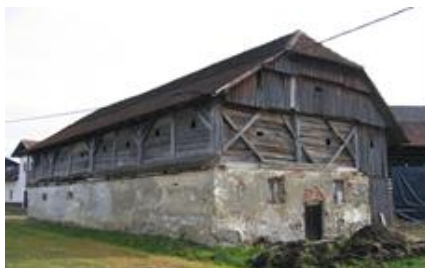
**Mihelnov pod na Rakovniku**

Mihelnov pod na Rakovniku je nadstropno gospodarsko poslopje. Spodnji del je narejen iz kamnitih zidov, zgornji pa je narejen iz lesene konstrukcije.

Vzorci RAK03A1, RAK04A1, RAK03A1 in RAK03A1 nakazujejo fazo gradnje objekta neposredno po letu 1665. Vzorci RAK01A1, RAK02A1 in RAK08A1 pa nakazujejo, da je bil objekt postavljen po letu 1665 in predelan po letu 1877. Glede na tip poda je bil zidan del poda v osnovi zgrajen že konec 18. ali v začetku 19. stoletja, je pa bil po letu 1877 na novo zgrajen njegov nadstropni leseni del, pri gradnji katerega pa so uporabili tudi les s kakšnega starejšega objekta.

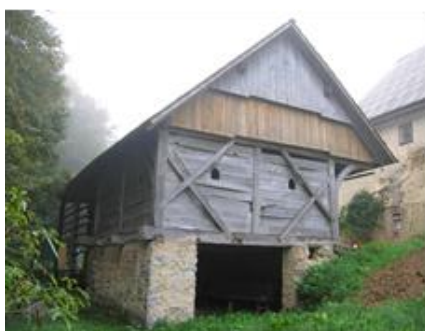
**Končinov pod na Veseli Gori**

Končinov pod na Veseli Gori je v breg prislono vrhkletno gospodarsko poslopje. Spodnji del je narejen iz kamnitih zidov, zgornji pa je narejen iz lesene konstrukcije.

Kot zanimivost ima objekt ob vzhodni strani daljši stranici prislono kozolec, ki služi za sušenje sena.

Uspešno smo datirali 5 izvrtkov, ki glede na ohranjeno beljavo nakazujejo, da je bil objekt najverjetneje postavljen po letu 1855 in nato popravljen po letu 1868. Del, ki je zgrajen iz plohov, je moral biti postavljen po letu 1882.

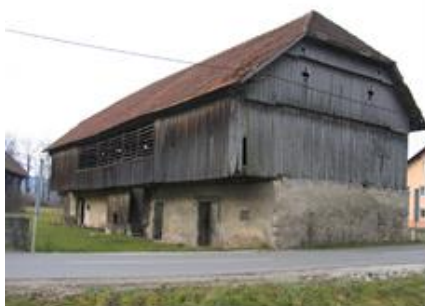
**Bohov pod na Puščavi**

Bohov pod na Puščavi je nadstropno gospodarsko poslopje. Spodnji del je narejen iz kamnitih zidov, zgornji pa je narejen iz lesene konstrukcije.

Uspešno je bilo datiranih 6 izvrtkov, ki nakazujejo, da je bil objekt najverjetneje postavljen neposredno po letu 1870 in da so za gradnjo ponovno uporabili les s starejših objektov. Sedanja oblika je stavba najverjetneje dobila po letu 1867.

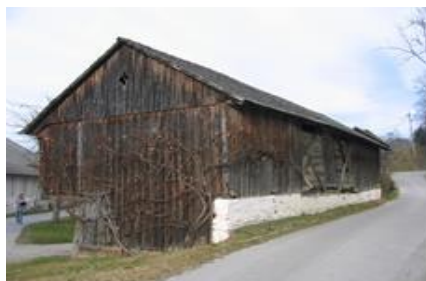
**Simončičev pod na Bistrici**

Simončičev pod na Bistrici je nadstropno gospodarsko poslopje. Spodnji del je narejen iz kamnitih zidov, zgornji pa je narejen iz lesene konstrukcije.

Uspešno je bilo datiranih 5 izvrtkov, ki glede na ohranjenost beljave nakazujejo, da je bil objekt postavljen najverjetneje kmalu po letu 1900.

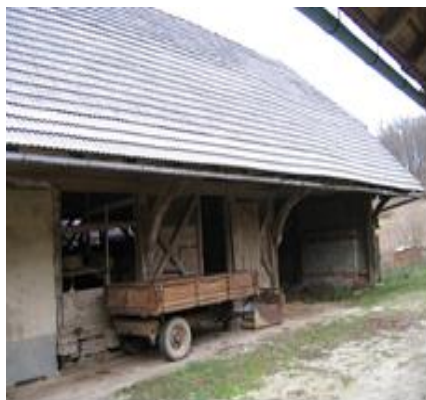
**Zaplatarjev pod na Mirni**

Zaplatarjev pod na Mirni je delno zidano pritlično gospodarsko poslopje. V zidanem delu objekta je hlev za živali, v lesenem pa prostor za shranjevanje krme.

Uspešno so bili datirani štirje izvrtki, ki glede na ohranjenost beljave in zadnje branike nakazuje, da je bil objekt postavljen po letu 1850. Steber MIR04 pa je najverjetneje iz ponovno uporabljenega lesa. Glede na to, da je kot lesen vrisan v Reambulaciji katastra za Kranjsko (1867–1882), lahko sklepamo, da je bil v sedanji obliki zgrajen po letu 1882.

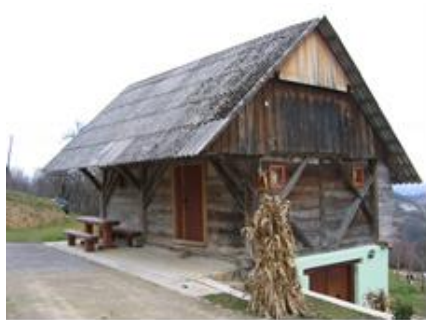
**Kovačičev pod na Debencu**

Kovačičev pod na Debencu je v breg prislonjeno vrhkletno gospodarsko poslopje. Spodnji del je narejen iz kamnitih zidov, zgornji pa je narejen iz lesene konstrukcije.

Uspešno je bilo datiranih 6 izvrtkov, ki nakazujejo, da je bil objekt najverjetneje postavljen po letu 1885. Datacija lesa iz stebra kaže, da so ga popravili po letu 1926.
