**VPLIV VRSTE LEPILA IN NAČINA LEPLJENJA NA
NABREKANJE SESTAVLJENE DELOVNE PLOŠČE**

DIPLOMSKO DELO

Ljubljana, 2008

**INFLUENCE OF GLUE TYPE AND WAY OF BONDING ON
SWELLING OF BONDED WORKTOPS**

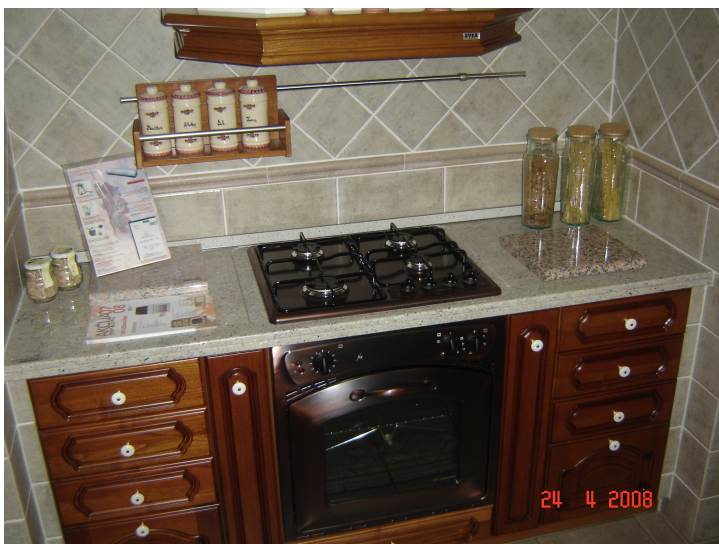
- **delovne plošče iz naravnega kamna** sodijo med najlepše, a tudi med najdražje. Ker je hladen, je idealen za gnetenje testa. Slabost kamna pa je, da je trd, zato se steklena in keramična posoda, če nismo previdni, hitro okruši.

Slika 1: Delovna plošča iz naravnega kamna

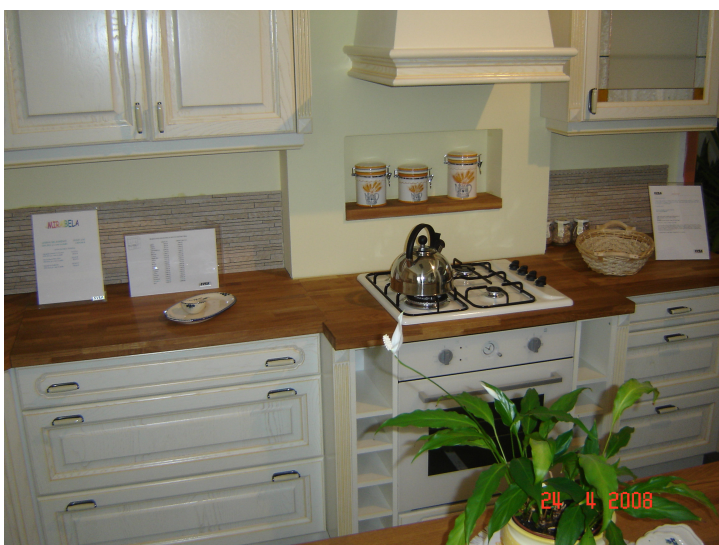
- **delovna plošča izdelana iz lameliranega masivnega lesa**, zaščitena s tikovim oljem daje občutek domačnosti in topline. Takšno delovno ploščo lahko s ponovnim brušenjem in ponovnim premazom obnovimo, tako ima takšna delovna plošča bistveno daljšo življenjsko dobo.

Slika 2: Delovna plošča iz lameliranega masivnega lesa

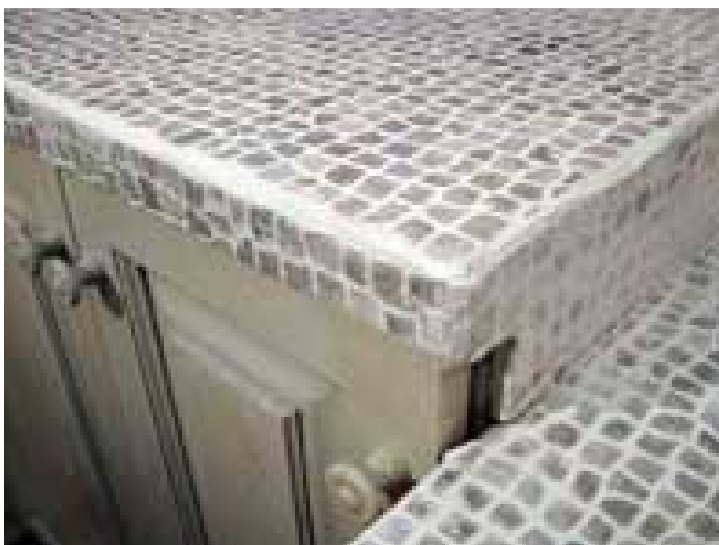
- **delovna plošča iz keramičnih ploščic** se največkrat uporablja pri zidanih kuhinjah. Praviloma se takšna delovna plošča izdelava iz vodoodporne vezane plošče, na katero se polagajo keramične ploščice. Zaradi lažjega čiščenja in vzdrževanja take delovne plošče je potrebno za fugiranje uporabljati fugirno maso, ki je odporna na nečistoče, kisline in luge.

Slika 3: Delovna plošča iz keramičnih ploščic

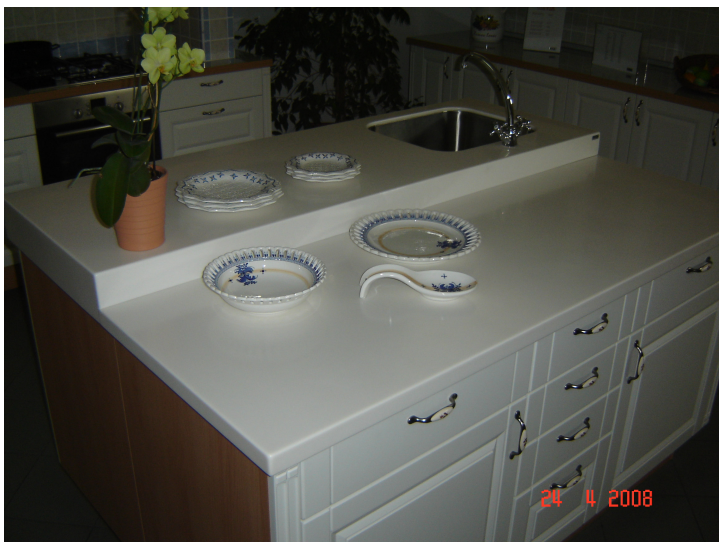
- **delovna plošča iz kompozitnega materiala Kerrock** ustvarja vtis naravnega marmorja ali granita, vendar je topel, neporozen in se obdeluje kot les ali mehka kovina. Mogoče ga je žagati, brusiti, polirati in termično obdelovati.

Slika 4: Delovna plošča iz kompozitnega materiala Kerrock

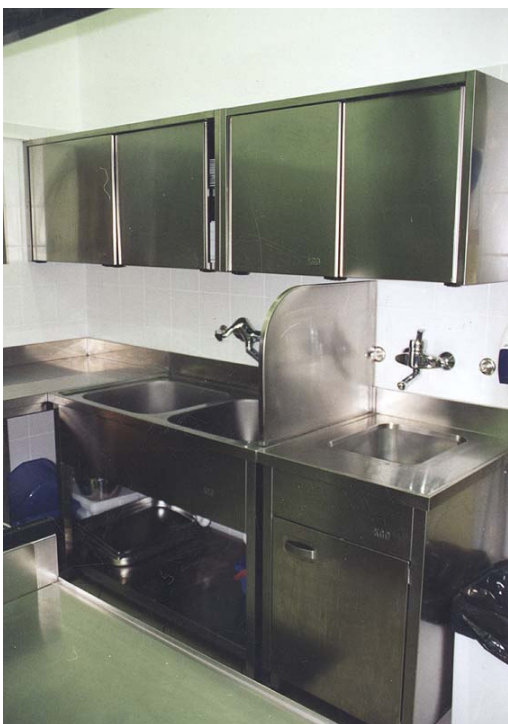
- **delovna plošča izdelana iz nerjaveče pločevine**

Slika 5: Delovna plošča iz nerjaveče pločevine

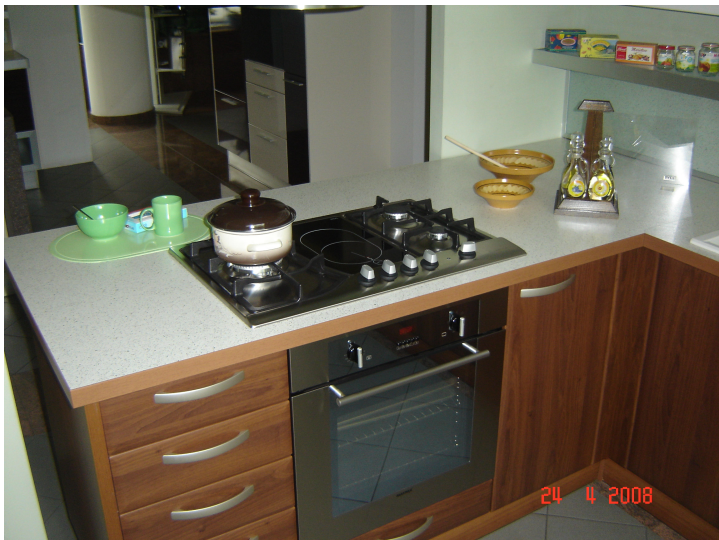
- **delovna plošča izdelana iz iverne plošče oblepljene z laminatom** pa je ena najcenejših in največkrat uporabljenih delovnih površin pri kuhinjah.

Slika 6: Delovna plošča izdelana iz iverne plošče oblepljene z laminatom

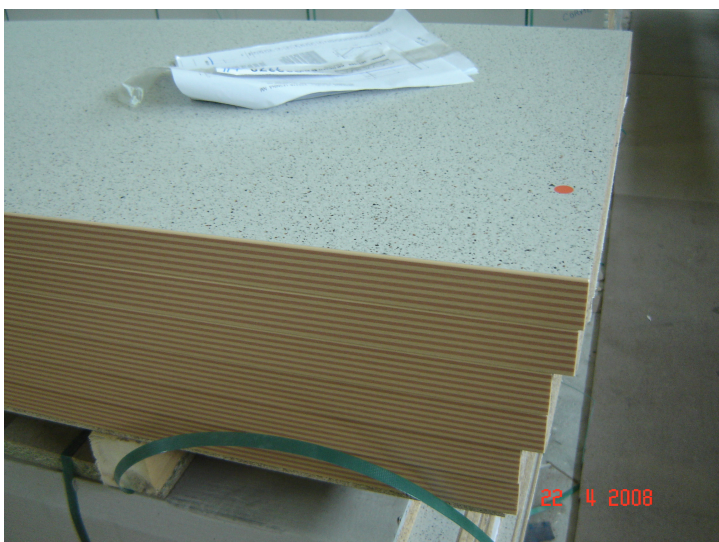
Slika 7: Delovna plošča izdelana iz iverne plošče oblepljena z laminatom, prednji rob obdelan z ABS trakom debeline 2mm

Za preizkušanje smo uporabili kuhinjske delovne plošče debeline 39mm, izdelane iz iverne plošče tipa P2, ki so namenjene za splošno uporabo v suhih pogojih in P7, ki so namenjene za uporabo v vlažnih razmerah (SIST EN 312-2 in SIST EN 312-7). Površina plošče je bila oplemenitena z dekorativnim laminatom debeline 0,8mm. Prednji rob je bil obdelan z ABS robnim trakom debeline 2 mm (slika 7) ali posforming obdelavo (slika 8).

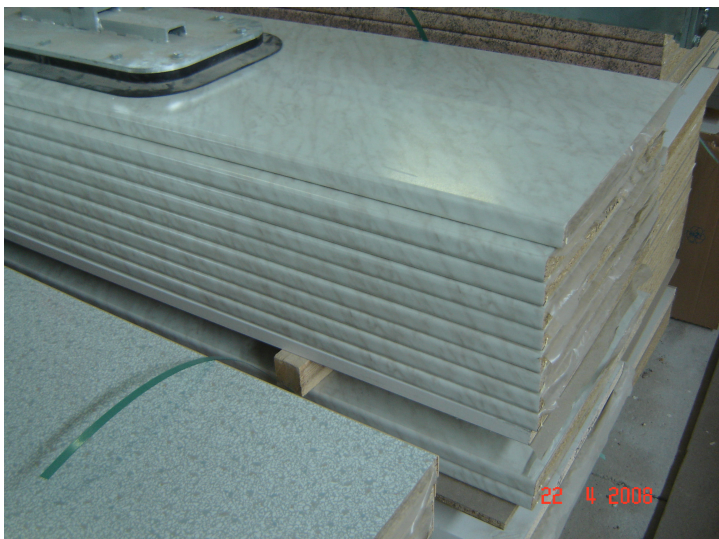
Slika 8: Delovna plošča izdelana iz iverne plošče, oblepljena z laminatom, prednji rob »postforming«

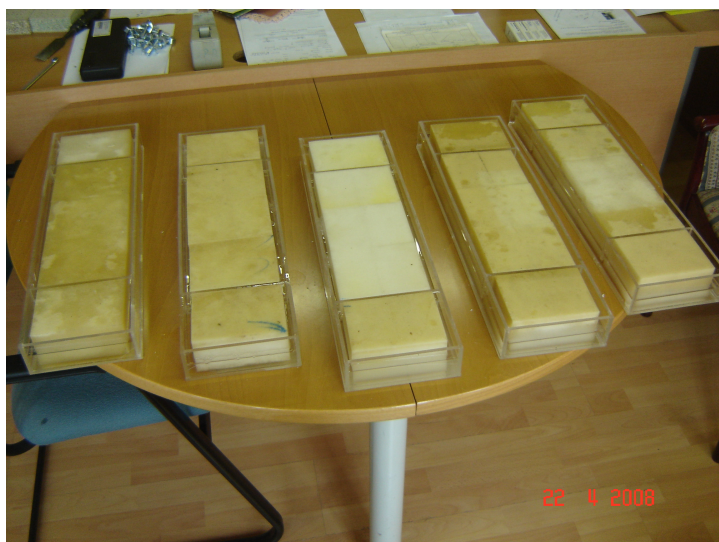
Slika 10: Posode z vodo

- posoda (slika 10)
- poliuretanske gobe gostote 20kg/m^3 višine $50\text{ mm} \pm 0,5\text{mm}$
- voda temperature $23 \pm 2^\circ\text{ C}$
- mikrometer z natančnostjo $\pm 0,01\text{ mm}$

Nivo vode v posodi mora biti 12 mm nižji od zgornjega roba pri gobicah.

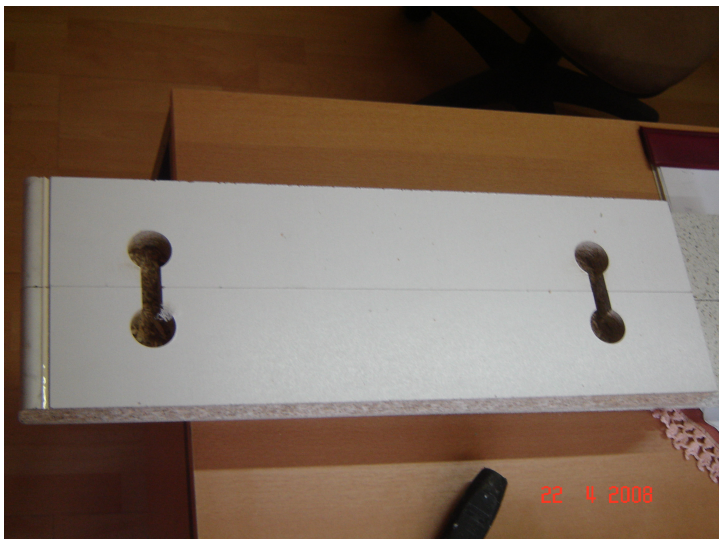
Slika 11: Izvrtine za spojno okovje

Iz delovnih plošč smo nažagali vzorce dimenzij 600mm x 200mm x 38mm. Na vzorcih smo izvrtali luknje za spojno okovje (slika 11), jih prežagali na polovico in po potrebi izdelali utor za lamelo. Nato smo polovici vzorca med sabo zlepili s tremi različnimi lepilnimi materiali (slika 12) in jih preizkušali po standardu SS 83 91 20 (slika 14).

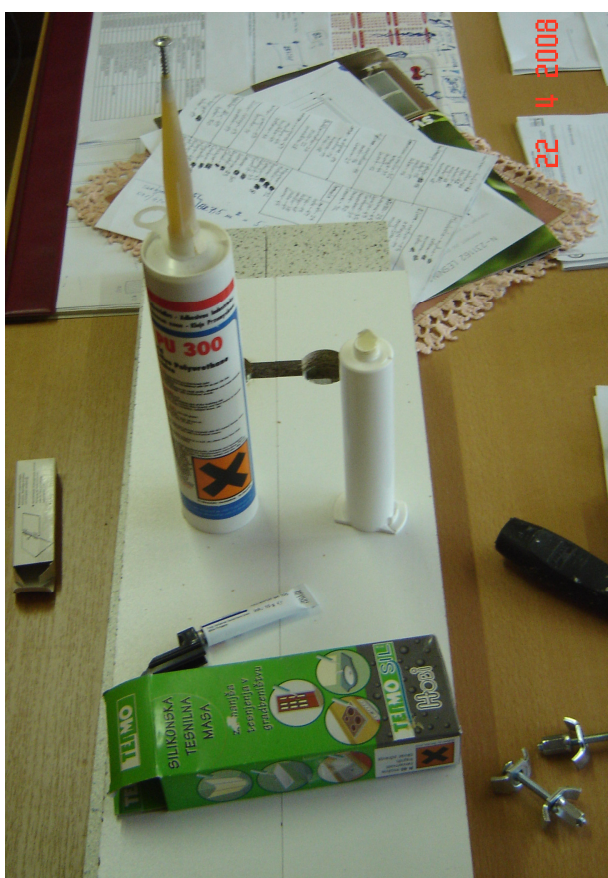
Slika 12: Različne vrste lepil

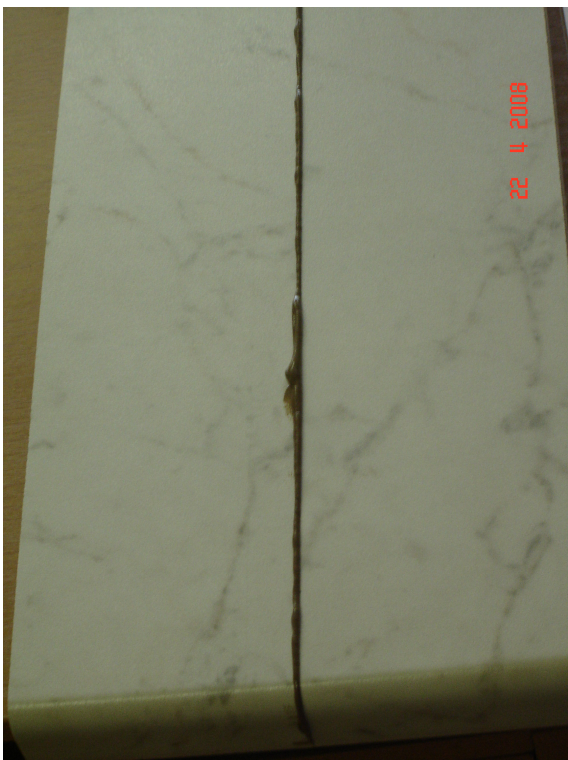
Slika 13: Pravilen nanos lepila

Pri lepljenju vzorcev smo upoštevali pogoje dela, kakršne imajo monterji pohištva pri lepljenju delovnih plošč. Pomembno je, da je lepilo naneseno tako, da po stiskanju dveh plošč iztisne del lepila iz spoja (slika 13), nato pa se ga, ko se posuši, obreže z dletom.

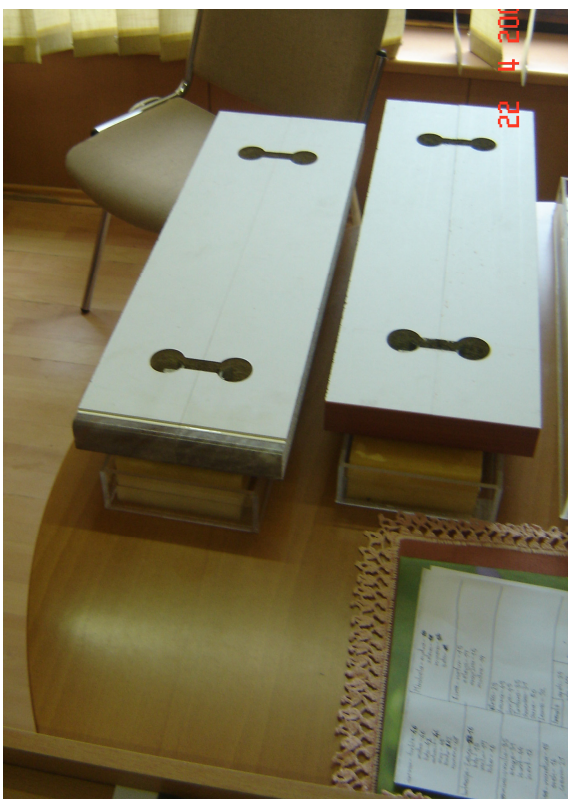
Slika 14: Preizkušanje odpornosti lepilnega spoja na vlago

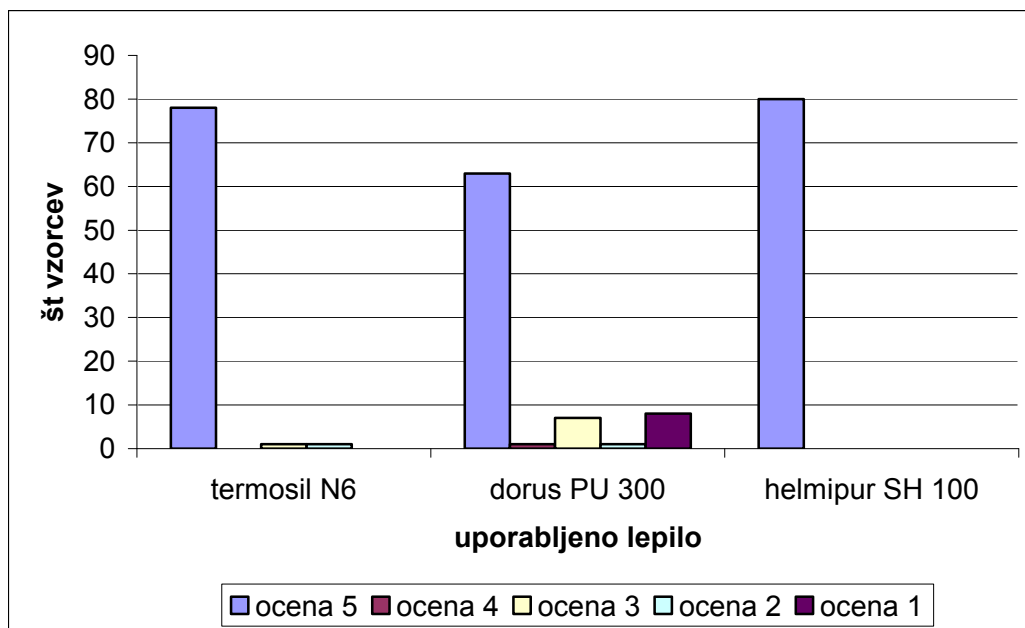
Slika 15: Vpliv vrste lepila na nabrekanje sestavljene delovne plošče

Iz preglednice 49 in iz slike 15 je razvidno, da smo najboljše rezultate dosegli z uporabo tesnilne mase Helmipur SH 100, kjer je bila povprečna ocena vseh vzorcev 5, saj je bilo vseh 80 vzorcev ocenjenih z oceno 5. Z uporabo tesnilne mase Termosil N6 smo dosegli povprečno oceno 4,93, saj je bilo 78 vzorcev ocenjenih z oceno 5, 1 z oceno 3 in 1 z oceno 2. Najslabše rezultate smo dosegli z uporabo lepila Dorus PU 300, kjer je bila povprečna ocena vseh vzorcev 4,37, saj je bilo 63 vzorcev ocenjenih z oceno 5, 1 z oceno 4, 7 z oceno 3, 1 z oceno 2 in 8 z oceno 1. Vzorcev, na katerih je prišlo do vdora vode med ABS robnim trakom in ploščo, v tej primerjavi nismo upoštevali.

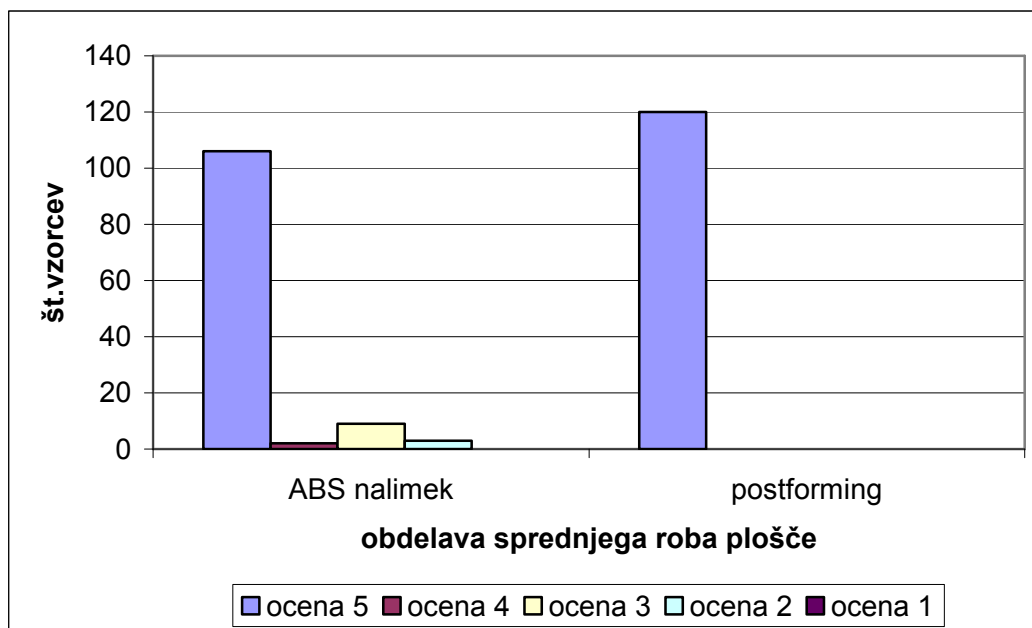
Slika 16: Vpliv obdelave sprednjega roba plošče na nabrekanje sestavljene delovne plošče

Iz preglednice 50 in iz slike 16 je razvidno, da smo najboljše rezultate dosegli s ploščami, ki so imele posforming obdelavo robov, kjer je bila povprečna ocena vseh vzorcev 5, saj smo vseh 120 vzorcev ocenili z oceno 5. Pri ploščah, kjer je bil sprednji rob obdelan z ABS robnim trakom smo dosegli povprečno oceno 4,75, saj je bilo 106 vzorcev ocenjenih z oceno 5, 2 z oceno 4, 9 z oceno 3 in 3 z oceno 2. Vzorcev, na katerih je prišlo do vdora vode med dvema ploščama, v tej primerjavi nismo upoštevali.
