**DENDROKRONOLOŠKE RAZISKAVE STAVB NA BIZELJSKEM**

DIPLOMSKO DELO  
Visokošolski strokovni študij

**DENDROCHRONOLOGICAL INVESTIGATION OF BUILDINGS FROM  
BIZELJSKO, SLOVENIA**

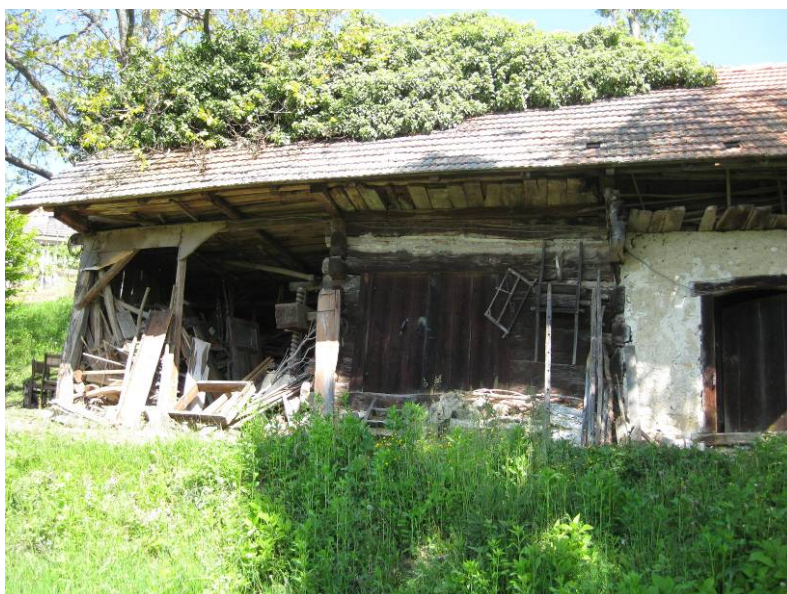
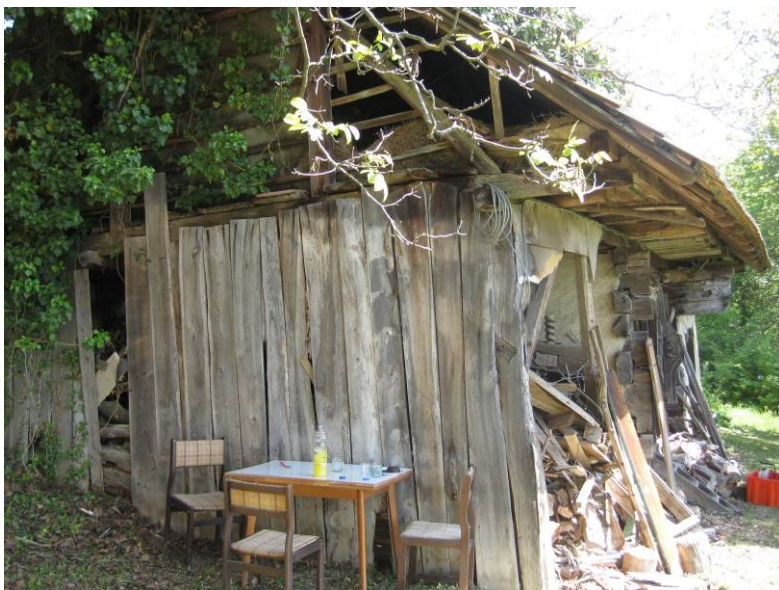
Slika 7: Cerjakov hram (osrednji del).

Slika 8: Cerjakov hram.

Lesen hram velikosti 10 x 5 m je sestavljen iz dveh prostorov in enega nadstreška. Prostor na skrajni južni strani se je uporabljal za svinjak, medtem ko je bil drugi prostor namenjen za shranjevanje vina, drugih živil in ostalega manjšega orodja. Vsak prostor ima svoja masivna lesena vrata, skozi katera vstopamo iz južne strani objekta. Nadstrešek je bil namenjen za shranjevanje polen za kuhanje in ogrevanje hiše, najrazličnejšega orodja in podobnih stvari. V njem se še vedno nahaja tudi vinska preša, ki so jo uporabljali za stiskanje grozdja.

Stene objekta so v celoti iz hrastovih brun. Bruna so postavljena na kamnita tla in so ročno tesana ter križno sestavljena. Vse stene razen prednje stene »vinske kleti« so ometane z malto.

Ostrešje objekta je v celoti leseno in je prekrito z opečnato strešno kritino, vendar podroben pregled razkrije, da so tramovi žagani in v zelo dobrem stanju, kar nakazuje, da je bilo celotno ostrešje že zamenjano in bi spet bilo potrebno obnove. Nekoč je bila streha po vsej verjetnosti prekrita s slamo.

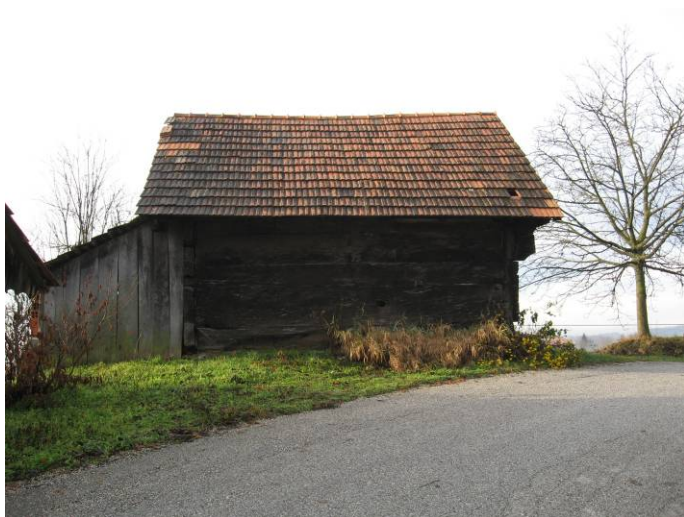
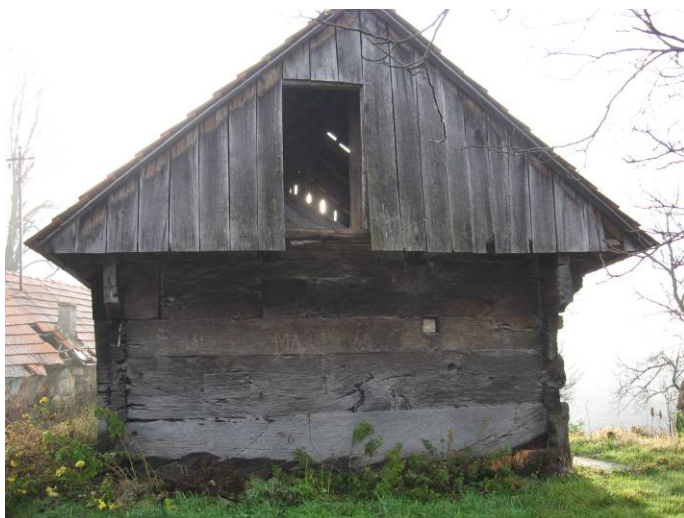
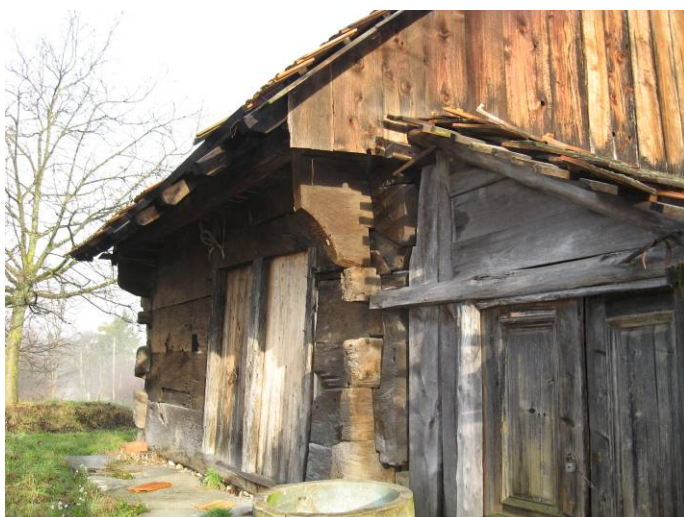
Slika 10: Vinski hram (zadnji del hrama).

Slika 11: Vinski hram (pogled s ceste).

Slika 12: Vinski hram (osrednji del).

Stene objekta so v celoti iz hrastovih brun, ki so postavljena na kamnita tla. Bruna so ročno tesana in križno sestavljena, zadnja bruna na vrhu je tudi estetsko obdelana. Podboji, na katerih so masivna vrata iz 3 cm debelih smrekovih žaganic, so nasajeni na spodnjo temeljno bruno in na zgornjo zadnjo bruno.

Streha dvokapnica je v celoti lesena in je prekrita z opečnato strešno kritino. Na ostrešju so bile zamenjane samo letve, medtem ko se zdi, da so nosilni tramovi in ostala konstrukcija še prvotni.

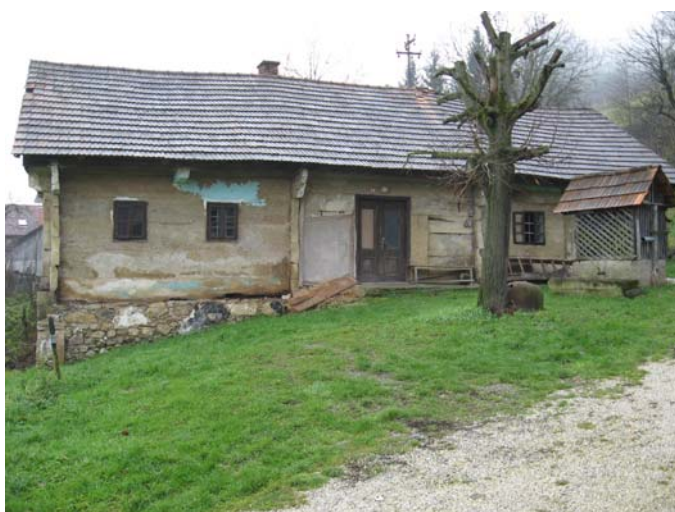
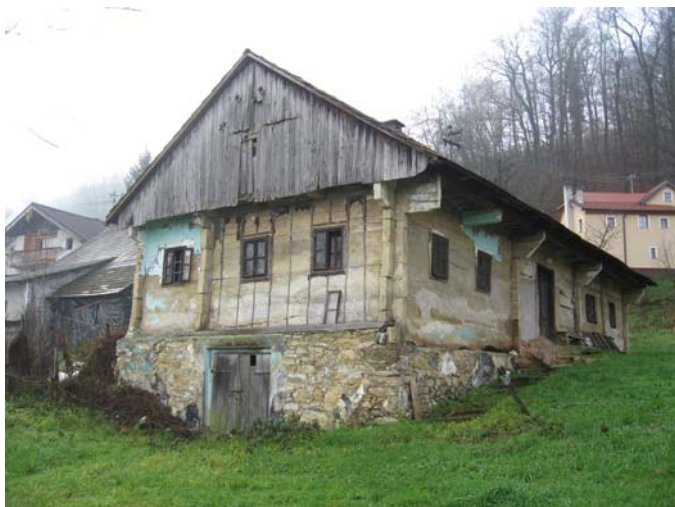
Slika 18: Lesena hiša (vhod).

Slika 19: Lesena hiša (osrednji del).

Lesena hiša velikosti 16 x 7 m je v celoti izdelana iz hrastovega lesa razen ostrešja, ki je iz smrekovega lesa. V pritličju hiše se nahaja kuhinja, spalnica, otroška soba, kopalnica in kmečka soba. Polovica hiše je podkletena, dostop do kleti je na spodnji strani osrednjega dela hiše. Na začetku je hiša služila kot dom za družino in hlev, ki se je nahajal v kletnih prostorih, kmalu zatem pa so hlev prestavili v gospodarsko poslopje, ki so ga zgradili zraven hiše.

Stene objekta so v celoti iz hrastovih brun in so sestavljene tako, da križno nalegajo druga na drugo. Temeljna bruna zahodnega dela objekta so postavljene na tla, medtem ko so temeljna bruna vzhodnega dela objekta postavljene na vrh kamnitih zidov kleti. Na zunanji strani brun so še dobro vidni ostanki ometa, ki je bila nanesena za boljšo toplotno izolacijo.

Streha je dvokapnica in je v celoti lesena. Prekrita je z opečnato kritino, do leta 1908 pa je bila prekrita s slamo (Millonig, osebna komunikacija).

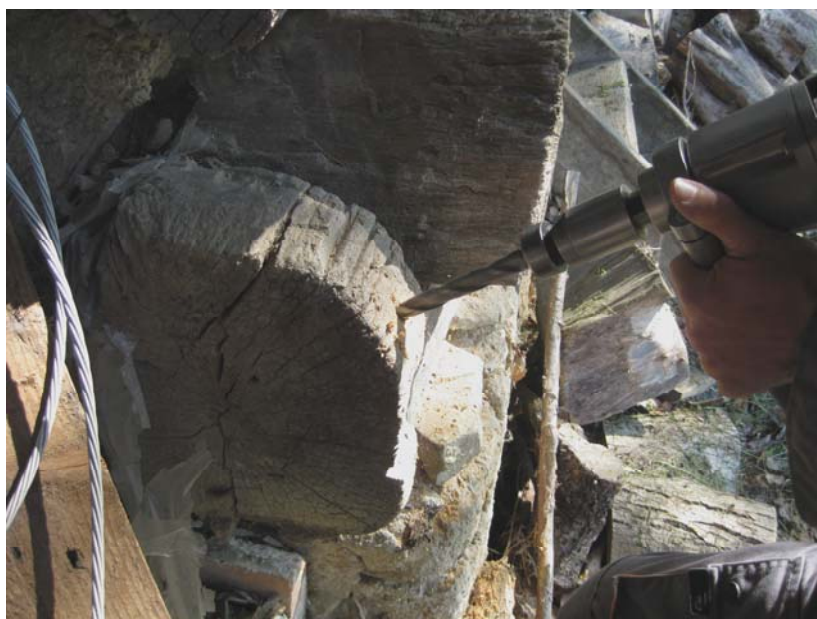
Slika 20: Odvzem vzorcev za dendrokronološko analizo.

Kot je že omenjeno v prejšnjem poglavju, smo na vseh objektih vzorce za dendrokronološko raziskavo vzeli z metodo vrtanja. Metoda poteka tako, da v električni vrtalni stroj vpnemo votel sveder premera 16 mm, ki je prirejen za vzorčenje. Ta tip svedrov proizvajajo v laboratoriju Thomasa Bartolina na Danskem. V les zavrtamo čim bolj pravokotno oziroma radialno proti strženu (sSlika 20). Pomembno je, da se stržen doseže in je na vzorcu. Ko prenehamo z vrtanjem, sveder previdno vzamemo iz nastale luknje. Praviloma se vzorec nahaja v votlem delu svedra, ki ga s pomočjo železne paličice izbezamo ven ali pa ostane v luknji. Tak vzorec se previdno vzame ven s posebno votlo palico. Pomembno je, da z vsemi vzorci ravnamo zelo previdno, saj bi se vzorci lahko zlomili ali kako drugače poškodovali. Dobljene vzorce shranimo v tulce, ki so predhodno označeni s šiframi in omogočajo varen transport do laboratorija Katedre za tehnologijo lesa, kjer poteka nadaljnja priprava.

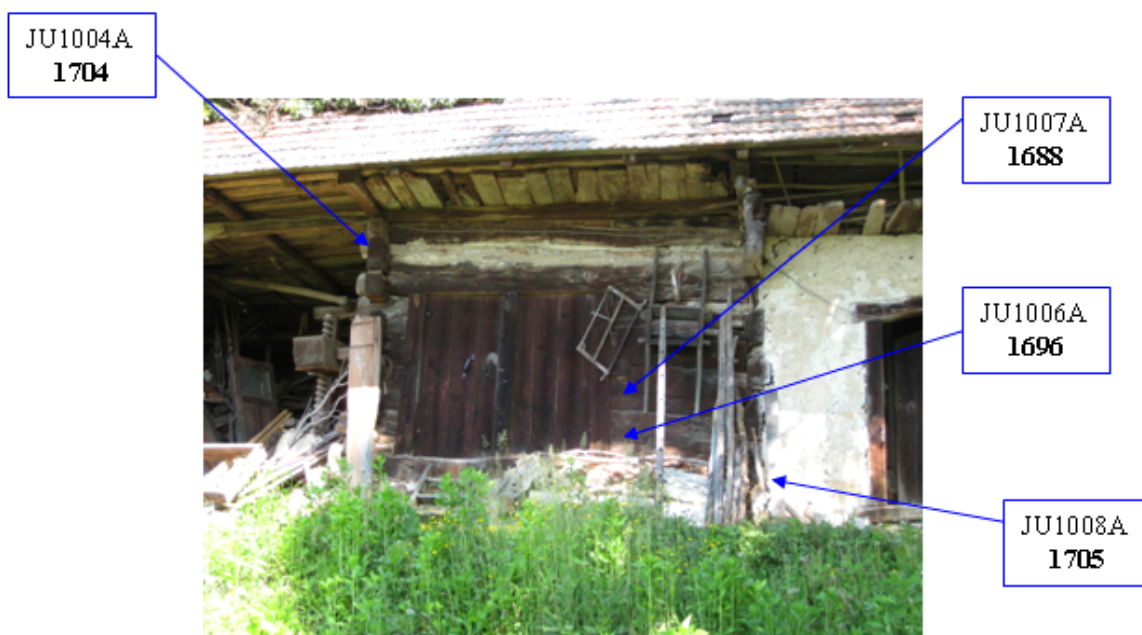
Slika 24: Cerjakov hram - mesta odvzema in šifre izvrtkov.

Slika 25: Cerjakov hram - mesta odvzema in šifre izvrtkov.

Za datiranje Cerjakovega hrama smo imeli na razpolago 8 izvrtkov, od tega je bilo 7 izvrtkov odvzetih iz brun, eden pa iz trama, ki je hkrati prag vrat v »vinsko klet«. Sam odvzem izvrtkov nam ni delal pretiranih težav. Težko je bilo najti les, ki bi vseboval vsaj malo beljave. Od osmih izvrtkov so samo trije imeli beljavo. Datiranje ni bilo težavno, saj les vseboval zelo veliko branik. Branike so bile ozke, kar je značilno za hraste gradne, ki so rasli na suhih prisojnih pobočjih, ki so jih kasneje pogosto uporabili za vinograde.

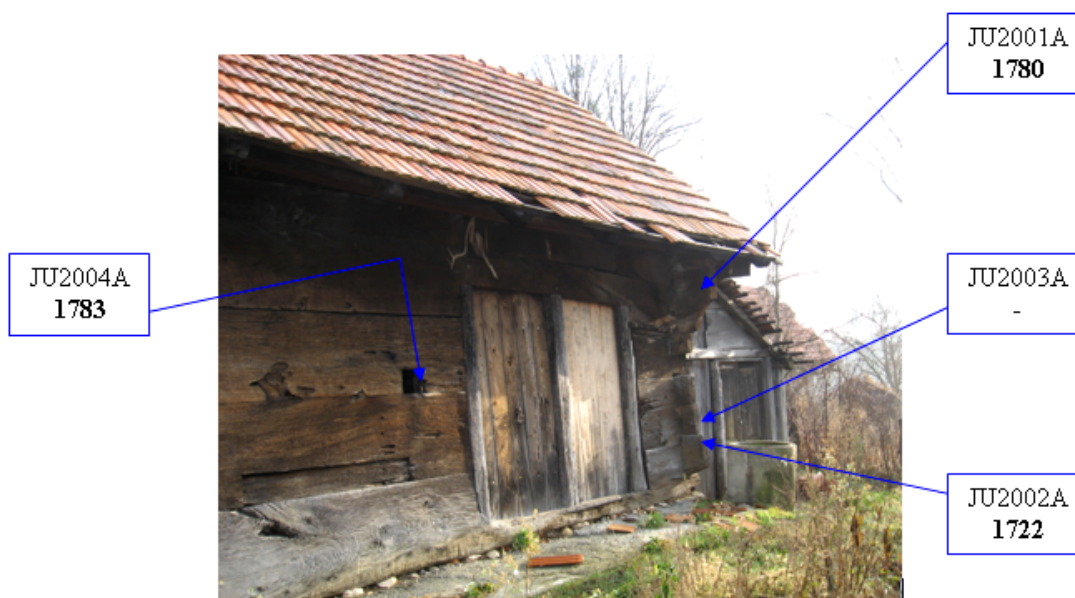
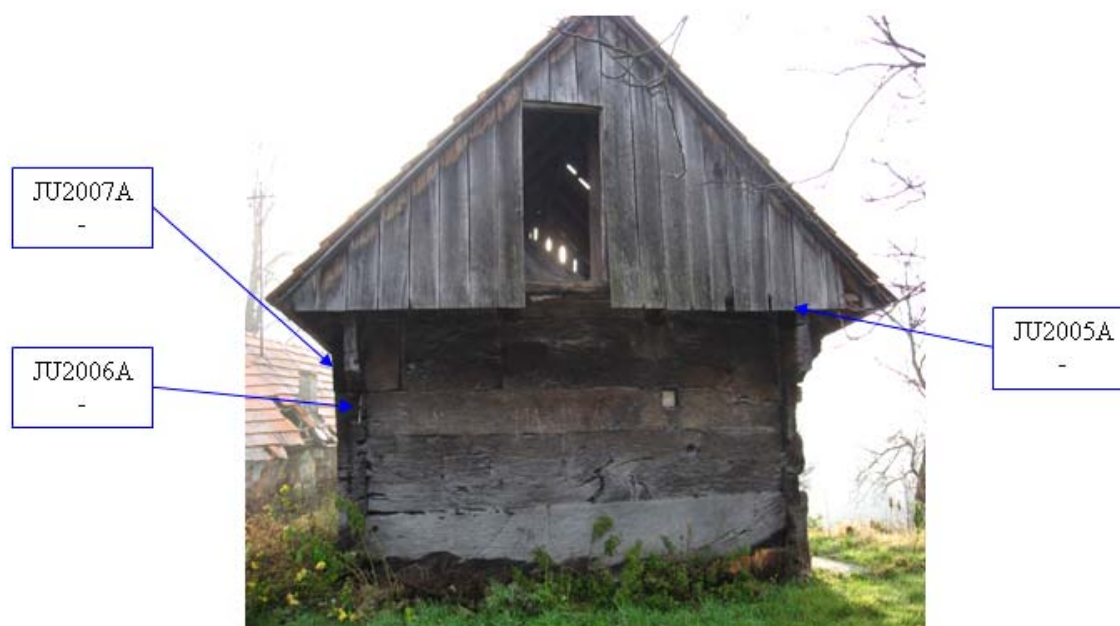
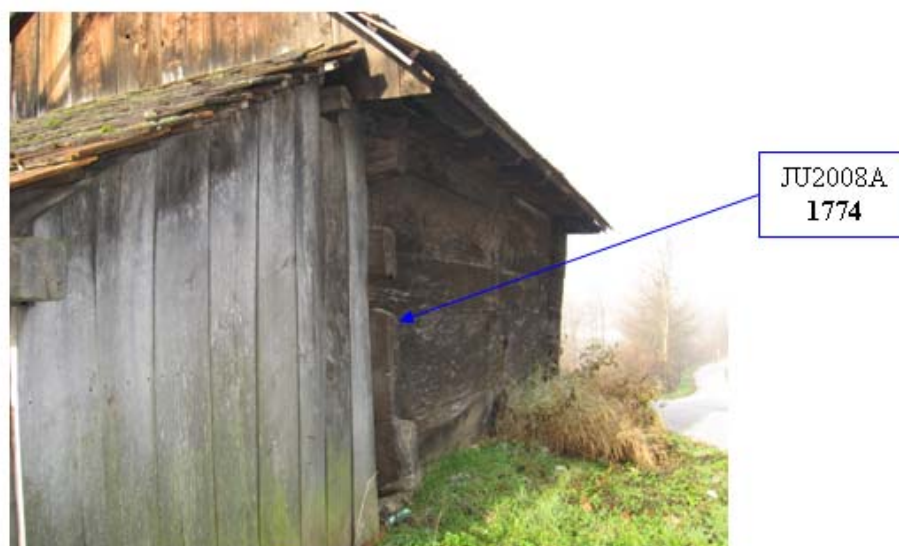
Slika 27: Vinski hram - mesta odvzema in šifre izvrtkov (osrednji del).

Slika 28: Vinski hram - mesto odvzema in šifre izvrtkov (pogled s ceste).

Slika 29: Vinski hram - mesta odvzemov in šifre izvrtkov (zadnji del).

Za datiranje vinskega hrama smo imeli na razpolago 8 izvrtkov. Vsi so bili odvzeti iz brun, ki sestavljajo stene objekta oziroma obod objekta (Slika 27). Sam odvzem vzorcev ni bil problematičen, zahtevno je bilo določiti lokacijo samega odvzema. Vsa bruna so bila zelo širokega premera, kar je pomenilo, da ima les zelo široke branike, kar nam zaradi prekratkega svedra ne bi prineslo zadostnega števila branik na enem izvrtku. Problem se je pokazal tudi pri prisotnosti beljave. Izkazalo se je, da smo uspeli pridobiti samo en izvrtok z beljavo (Preglednica 3), kar nam je še dodatno otežilo kasnejše ugotavljanje leta izgradnje stavbe.

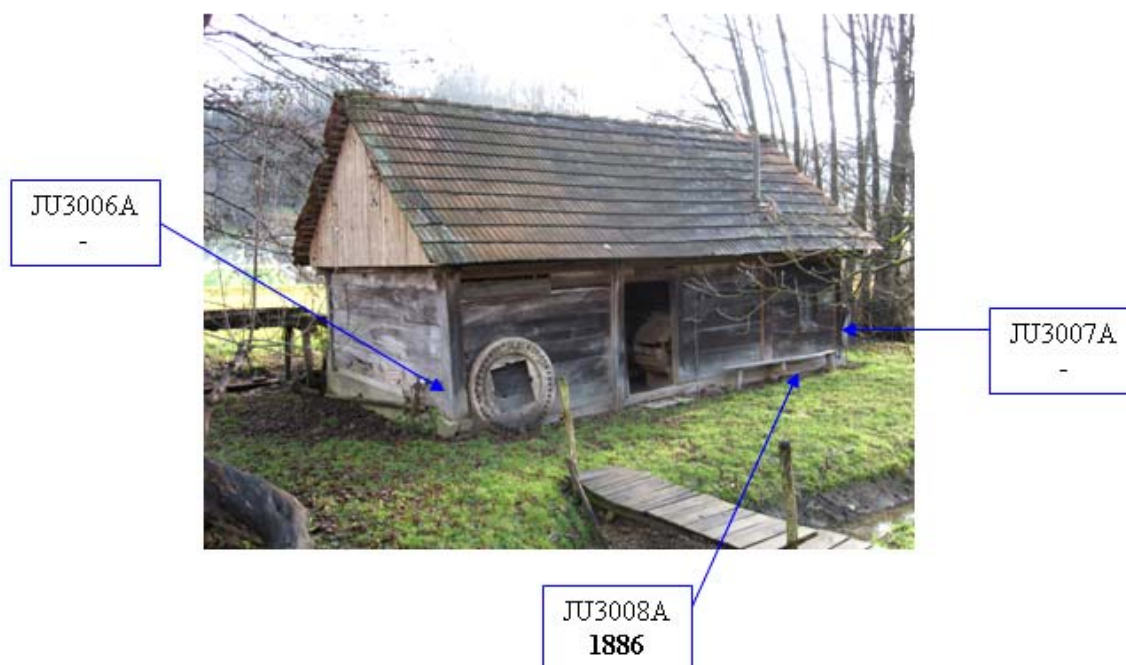
Slika 31: Rožmanov mlin - mesta odvzema in šifre izvrtkov (zunanji del).

Slika 32: Rožmanov mlin - mesta odvzema in šifre izvrtkov (notranji del).

Slika 33: Rožmanov mlin - mesta odvzema in šifre izvrtkov (mlinarjeva soba).

Za datiranje Rožmanovega mlina smo odvzeli kar 10 izvrtkov iz različnih lokacij. 3 izvrtke smo odvzeli iz brun, ki sestavljajo stene oziroma skelet stavbe, 3 iz stebrov, ki oblagajo vogale objekta in po 2 izvrtka iz nosilnih tramov podesta in stropnih tramov mlinarjeve sobe. Odvzem vzorcev nam je povzročil veliko preglavic, ker nikjer na objektu ni bilo dobrega mesta za odvzem, če pa se je potencialno mesto pokazalo, les na tem mestu ni bil primeren. Zagodli so nam jo tudi mojstri, ki so ta objekt zgradili, saj so vogale sten obložili z dodatnim tramom, ki nam je preprečil dostop do čel brun. Na koncu smo z veliko truda zbrali 10 vzorcev, ki so se kasneje, po pričakovanjih, pokazali kot slabi vzorci, saj je bilo kar 50 % le-teh neuporabnih. Izkazalo se je, da sta samo dva izmed petih datiranih vzorcev vsebovala beljavo in sta bila datirana v začetek 19. stoletja (Preglednica 5).

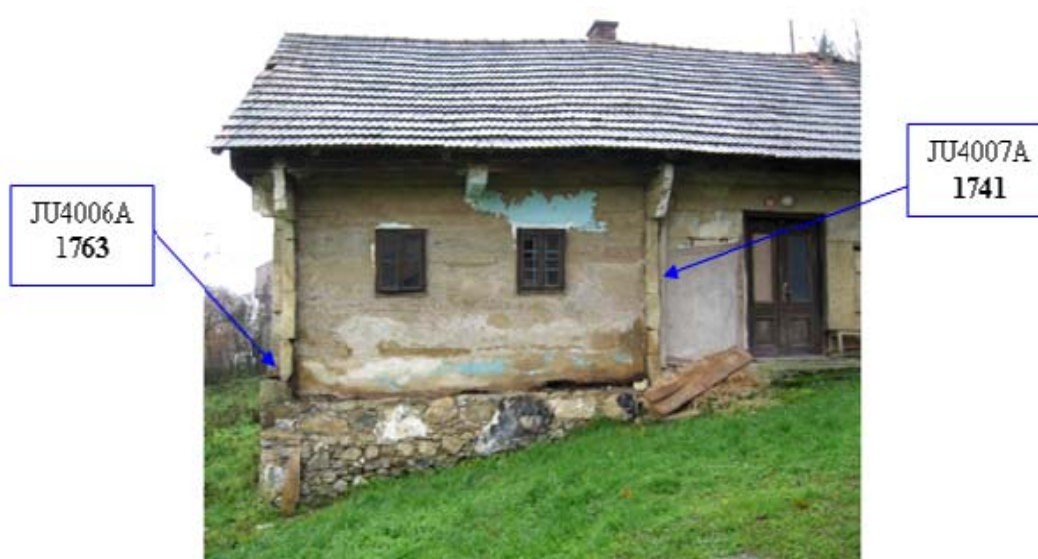
Slika 34: Lesena hiša - mesta odvzema in šifre izvrtkov (zadnji del).

Slika 35: Lesena hiša - mesta odvzema izvrtkov in šifre (prednji del).

Za datiranje lesene hiše smo imeli na razpolago 7 izvrtkov, ki so bili odvzeti iz brun, ki sestavljajo stene hiše (Slika 34). Odvzem izvrtkov nam ni delal težav, saj je bil dostop do čel mogoč, ker so bruna štrlela iz sten. Na nekaterih čelih se je dalo zaslediti beljavo in tudi skorjo. Pri merjenju se je pozneje izkazalo, da sta samo 2 izvrtka vsebovala beljavo in tudi skorjo, kar je pomenilo da sta oba imela zadnjo braniko (Preglednica 6). Samo datiranje je potekalo brez težav, saj so vsi izvrtki vsebovali zadostno število branik. Vsakega posebej smo sinhronizirali s hrastovo kronologijo za JV Slovenijo (Čufar in sod. 2008) in na ta način smo datirali vseh 7 izvrtkov.
