**LES V KMEČKI ARHITEKTURI NA DOLŽU NA DOLENJSKEM**

DIPLOMSKO DELO  
Visokošolski strokovni študij

**WOOD IN RURAL ARCHITECTURE IN DOLŽ FROM DOLENJSKO,  
SLOVENIA**

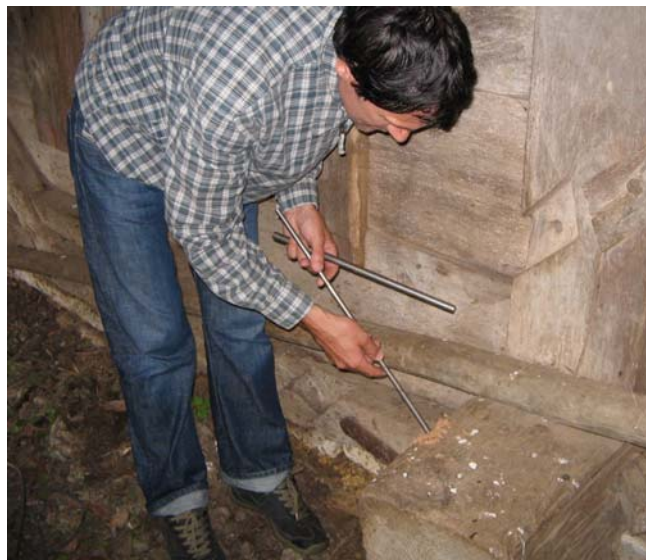
**Slika 40:** Izvlek izvrtanega vzorca za dendrokronološko analizo - desno.

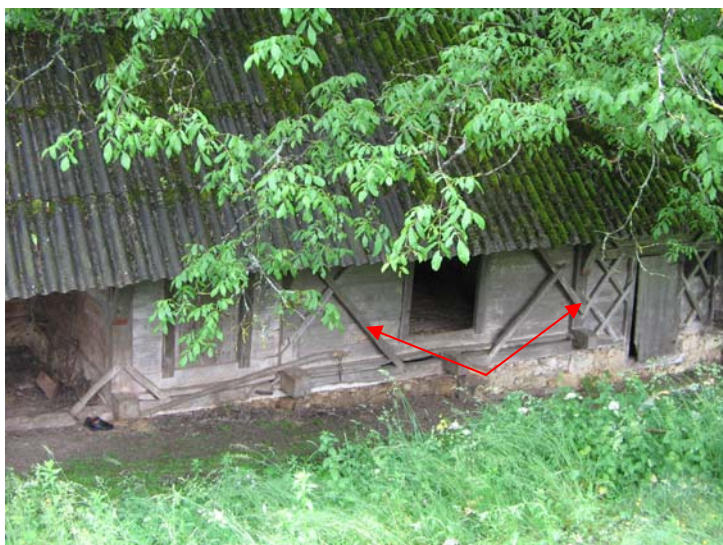
**Slika 103: Severozahodna stran Drabovega poda - levo**

Sestavljen je po dolžini s štirimi in po širini s tremi nosilnimi bukovimi stebri z utori, v katere so, ali so bili vstavljene tesane bukovne plohe. Podboji so hrastovi, tesani in spodaj nasajeni na ploho, zgoraj pa na nosilno gred, pri velikem podu in prostoru za počivanje živine, pri malem podu pa zgoraj in spodaj na ploho. Na podbojih so vidne sledi, katere dokazujejo, da so bili ti deli poda vgrajeni nekje druge kot tudi talne lege na zadnji jugovzhodni strani poda (slika 104). Vsa vrata so smrekova.

Nosilni stebri in gredi so povezani s križno prepletenimi tesanimi bukovimi panti. Vezi so preproste ter vezane z lesenimi klini (slika 103 in 104). S čelne, severozahodne strani je daljši nastrešek, ki ga podpirajo obokane rezbarjene in poslikane roke. Roke imajo okrasek v obliki kare, podobno kot pri Jerušovemu podu in peto roke podobno kot pri Pungaterjevemu podu (slika 101). Z zadnje, jugovzhodne strani ima pod manjši nadstrešek, stebri in gredi so povezani s križno prepletenimi tesanimi bukovimi panti. V osrednjem delu poda je na vsaki zadnji steni po ena oblikovana zračna odprtina 30 x 30 cm (slika 104). Pod senika je iz bukovih plohov, ki so oprti na nosilne talne gredi.

Ostrešje s špirovci je tesano, bukovno, vezi so vezane z lesenimi klini. Nekaj je že zamenjanega lesa s smrekovim, predvsem špirovci. Vidna je konstrukcija, ki ponazarja, da je imel pod dva čopa. Zatrepane jugozahodne strani ni več na podu, severovzhodna zatrepana stran pa je porasla z grmovjem.

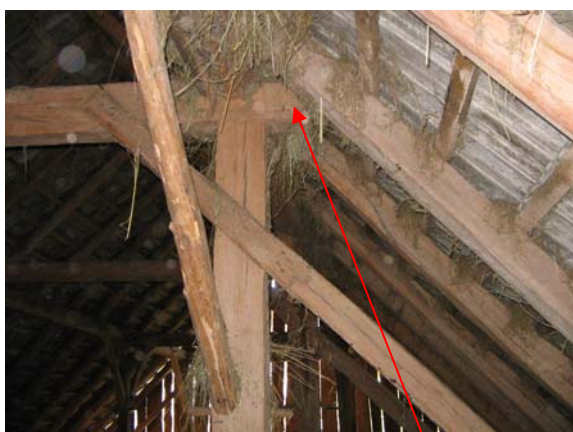
Slika 118: Nosilna prečna gred ostrešja, jugozahodne strani Plantanovega poda - levo

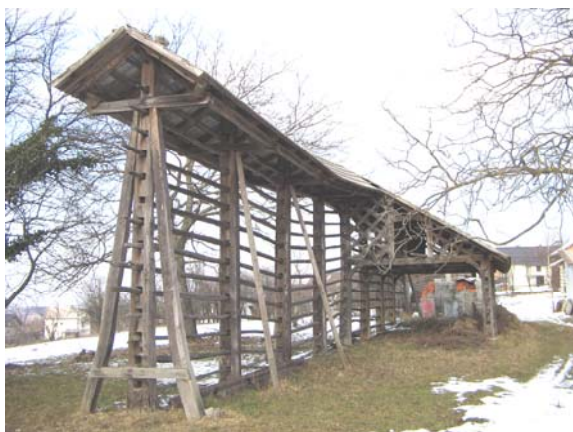
**Slika 133: Jugozahodna stran Jurjovega kozolca s plaščem**

Jurjav kozolec - Kozolec s plaščem ima osem velikih in dve manjši okni (slika 133). Stebri so kostanjevi, ki stojijo na kamnitih podstavkih. Kostanjeve so tudi late. Izpostavljen les je kostanjev, vključno z brano in podom, srednja prečna in vzdolžne nosilne grede so bukove. Vezi so enostavne ter vezane z lesenimi klini in klamfami. Prečne nosilne grede so podprte s krivimi kostanjevimi rokami. Okna repa kozolca so podprta z leve in desne strani s podpornimi kostanjevimi stebri.

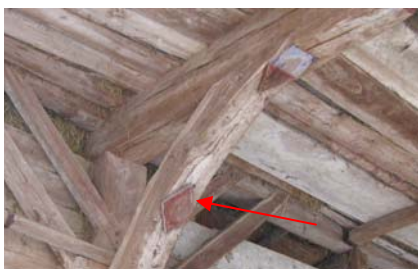
Slika 134: Kara na obokani roki Jerušovega poda datiranega v leto 1903 - levo

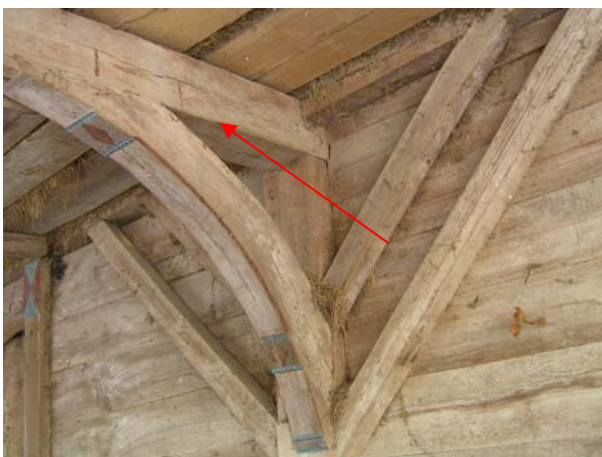
**Slika 141: Nadstrešek severovzhodne strani Plantanovega poda z obokano roko - levo**

Nadstreški so do druge svetovne vojne z obokanimi rokami, po njej pa obokane roke nadomesti dvojna prečna lega (Goštinov pod 1946- ustni vir) (slika 141 in 142).
