**DENDROKRONOLOŠKE RAZISKAVE  
PASTIRSKIH OBJEKTOV IZ OKOLICE  
KRANJSKE GORE**

DIPLOMSKO DELO

Ljubljana, 2007

**DENDROCHRONOLOGICAL RESEARCH OF SHEPHERD'S  
BUILDINGS NEAR KRANJSKA GORA**

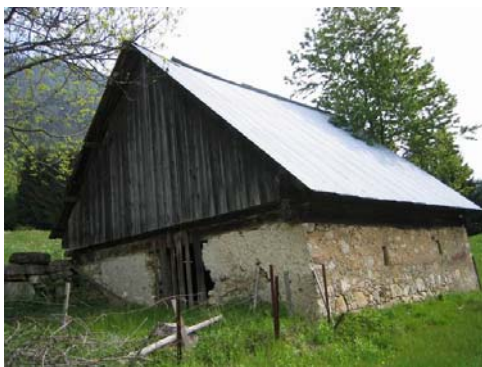
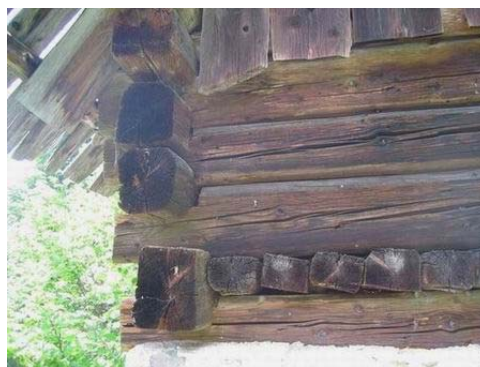
Slika 4: Pastirski objekt hlev (levo), detajl povezave brun hleva (desno).

Hlev je bil najpogostejši objekt na pašnikih. Uporabljali so ga za shranjevanje sena in za bivanje živine v spodnjem delu. Večina hlevov je podzidanih, zgornji del je lesen. V zidanem delu je prostor za živino, kjer so nameščene tudi jasli za krmljenje. Strop je bil lesen, nad njim pa prostor za spravilo sena 'na hlevu'. Pri nekaterih hlevih je ostrešje podaljšano v široko nadstrešje, kamor so lahko umaknili naloženo seno pred dežjem, bilo pa je tudi zaklonišče 'vograd' živini v slabem vremenu. Les za gradnjo je bil posekan v bližini, apno za zidarska dela pa so kuhali v manjši apnenci. Les, ki so ga uporabili za leseni del hleva, je bil pretežno smrekov ter macesnov. Lastniki objektov so dobili les iz lastnih gozdov iz bližnje okolice kar je bilo najcenejše. Leseni del hleva sestavljajo močni pokončni stebri, ki so povezani z oporami (rokami). Opore z ene ali obeh strani zagotavljajo hlevu trdnost in stabilnost. Lesene vezi so večinoma narejene z utorom in peresom in so dokaj enostavne. Na objektih sem opazil, da so vezni elementi (žebliji, vijaki, zatiči...) večinoma leseni in le deloma kovinski. Vsi brunasti elementi hleva so na vogalih zvezani z tehniko preklopa dveh brun. To jim je omogočalo veliko trdnost in stabilnost sten in celotnega objekta. Bruna so v veliki večini okrogla in manj obdelana (celotno deblo). Za izdelavo kritine za streho so uporabljali sprva cepljene, kasneje žagane skodle.

Skozi čas, ko so staje obnavljali, pa so skodle nadomestile predvsem pločevinaste kritine. Večji hlevi imajo na začetku in koncu slemena spodrezano streho, ki ji pravimo čop (predvsem zaradi lepšega izgleda).

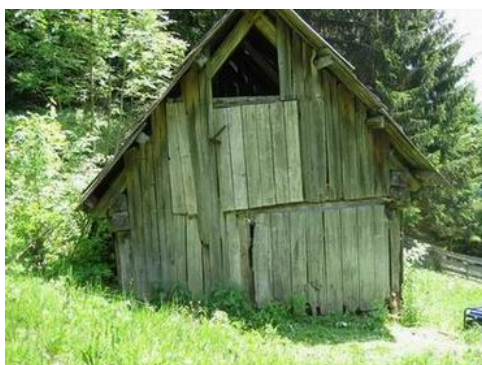
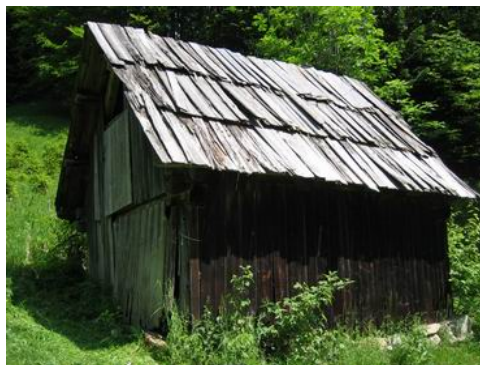
Slika 5: Pastirski objekt uta.

Najbolj preprost objekt za spravilo sena je bila lesena uta primerna za tistega lastnika, ki svoje živine ni gnal na pašo v Robe. Kdor je imel uto poleg hleva jo je uporabljal kot shrambo, kadar je bil pridelek sena večji od zmogljivosti hleva. Za izdelavo ute so najpogosteje uporabljali smrekovino iz bližnjega gozda. Uta je konstrukcijsko podobna hlevu, vendar nima zidanega spodnjega dela. V večini primerov uta ni grajena iz brun. Lesena konstrukcija je postavljena na enostavne temelje iz kamna. Načeloma so ute manjše od hlevov.

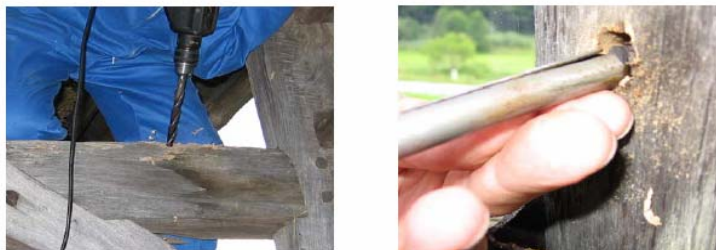
Slika 8: Vrtanje izvrtka-levo, izvlek izvrtka za dendrokronološko analizo-desno (iz Zaletelj, 2006)

Ko smo določili mesta odvzema vzorcev, smo pričeli z vrtanjem. Uporabili smo vrtalni stroj Makita, priključen na bencinski agregata. V vrtalnik smo vpeli poseben votel sveder premera 16 mm. Vrtali smo v radialni smeri lesa proti strženu, ki je prikazano na sliki 8 levo. Izvrtek smo nato s posebnim kovinskim tulcem previdno izvlekli, ga označili ter spravili v plastični tulec (slika 8, desno). Nadaljnje delo je potekalo v laboratoriju Katedre za tehnologijo lesa.

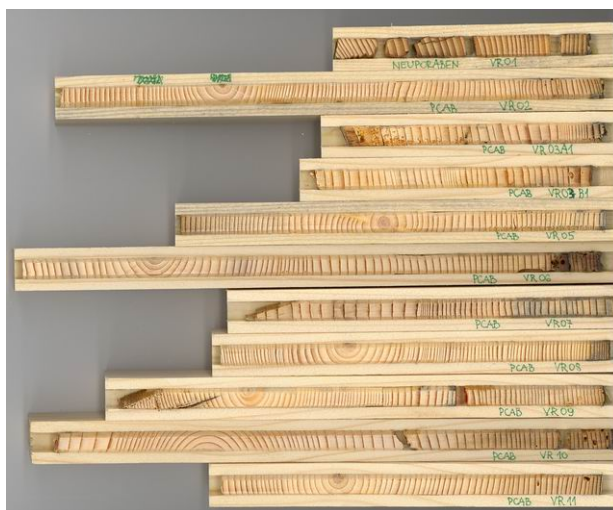
Slika 9: Izvrtki iz objekta Vidkave Robe

Za datiranje objekta Vidkave robe smo odvzeli 11 izvrtkov (slika 9 in preglednica 2)

Pregled izvrtkov je pokazal, da so vsi smrekovi. Izvrtke VR01 se je že pri odvzemu razlomil in zato ni bil uporaben za meritve. Iz elementa VR03 smo odvzeli dva izvrtka. Iz slike 9 je razvidno, da je bilo zlomljenih še nekaj izvrtkov, zlomi so bili posledica razpok v lesu in se jim nismo mogli izogniti.

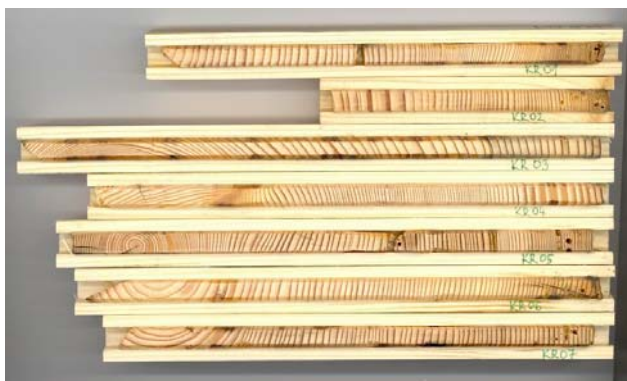
Slika 13: Izvrtki iz objekta Kravenjave Robe

Za datiranje Kravenjavih Rob smo odvzeli 7 vzorcev. Vsi vzorci so bili odvzeti iz horizontalnih brun ter so bili iz smrekovine (glej sliko 13 in preglednico 4).

V splošnem so imeli izvrtki dokaj veliko število branik (od 69 do 146) in nekaj nepravilnosti v rasti.

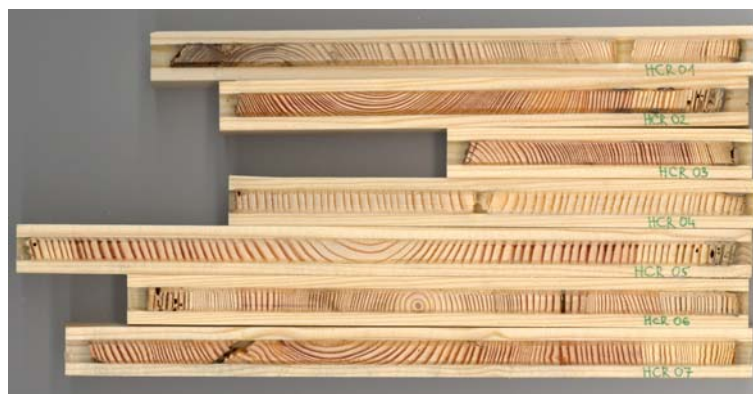
Slika 15: Izvrtki iz hleva Črnetave Ravence.

Za dendrokronološko raziskavo hleva smo odvzeli 7 vzorcev. Vsi vzorci so bili iz macesnovine, vzorca HCR01 in HCR04 ša sta bila iz smrekovine (glej sliko 15 in preglednico 5).

Vsi vzorci so bili odvzeti iz brun (stene), vzorec KCR01 pa iz pokončne lege objekta na sprednji strani. Vzorci so imeli zadostno število branik za datiranje. Vzorec HCR04, pa smo zaradi premajhnega števila branik izločili. Prav tako HCR07, kjer se krivulja širin branik vizualno in statistično ni ujemala z referenčnimi krivuljami. Datirani vzorci HCR 1,2,3, 5, 6 so med seboj sinhronizirani in datirani. Sestavljena je bila krivulja HCR9013 in datirana v leto 1978. Datacija je bila zelo težavna, zato bi bil koristen še kakšen podatek za potrditev datacij (npr. ustni vir o prenovi objekta). Za datacijo smo uporabili različne Alpske macesnove kronologije (prim Levanič s sod. 2001)

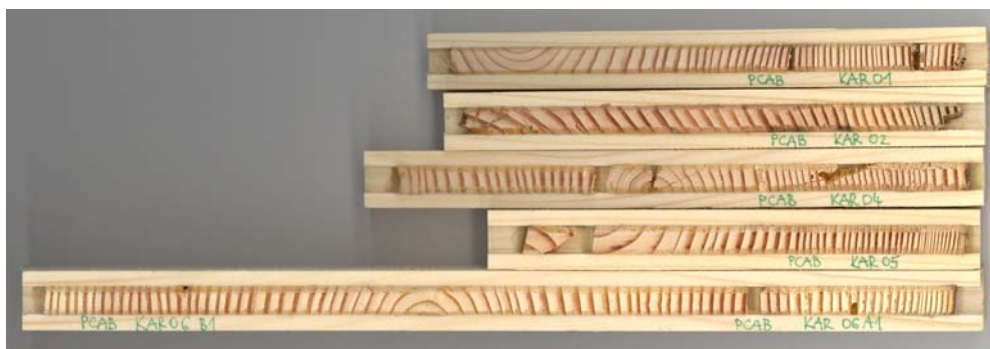
Slika 17: Izvrtki iz objekta Kalesljnave Robe

Iz objekta Kalesljnave Robe smo odvzeli 5 vzorcev (glej sliko 17 in preglednico 6). Vzorec KAR03 je bil odvzet na terenu in je neuporaben, ker je bil poškodovan. Vzorec KAR06 smo analizirali iz obeh strani (A1, B1). Vsi vzorci so iz smrekovine ter odvzeti iz lege oz. horizontalnih brun, ki sestavljajo steno objekta.

Nobeden od izvrtkov ne vsebuje beljave oz. zadnje branike. Vzorcev imajo od 35 do 50 branik. Kljub zlomu izvrtka KAR01 in KAR06 na mestih zlomov ni manjkajočih branik. Izvrtki KAR01, KAR02, KAR04, KAR05, KAR06 so bili medsebojno sinhronizirani. Vsi so brez zadnje branike pod skorjo. Sestavljena je bila kronologija KAR901, datirana leta 1858.

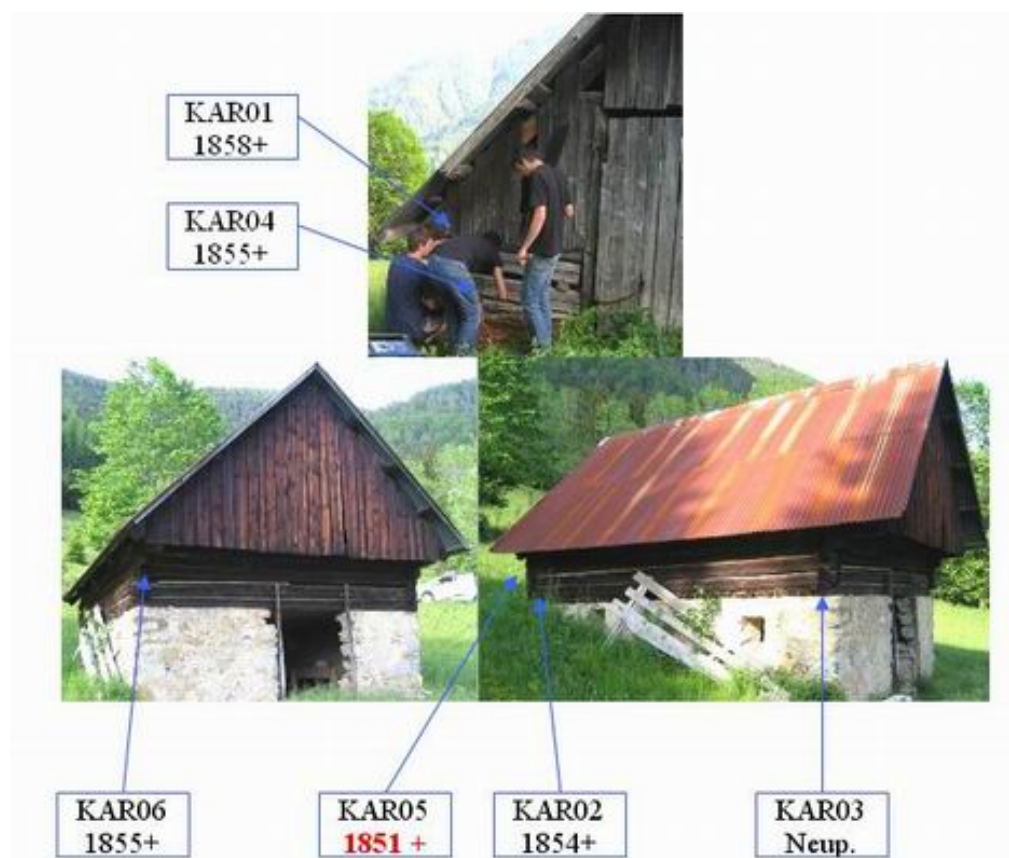
Slika 18: Kalesljnave Robe z označenimi mesti odvzema izvrtkov ter datumi zadnje branike.

Datacija konstrukcije sega v leto 1858, ki mu moramo dodati največ nekaj let. Ves preiskan les, izhaja iz istega obdobja, datacije se razlikujejo zaradi različnega števila odtresanih branik. Objekt ni vrisan na načrtu Franciskejskega katastra iz leta 1826.

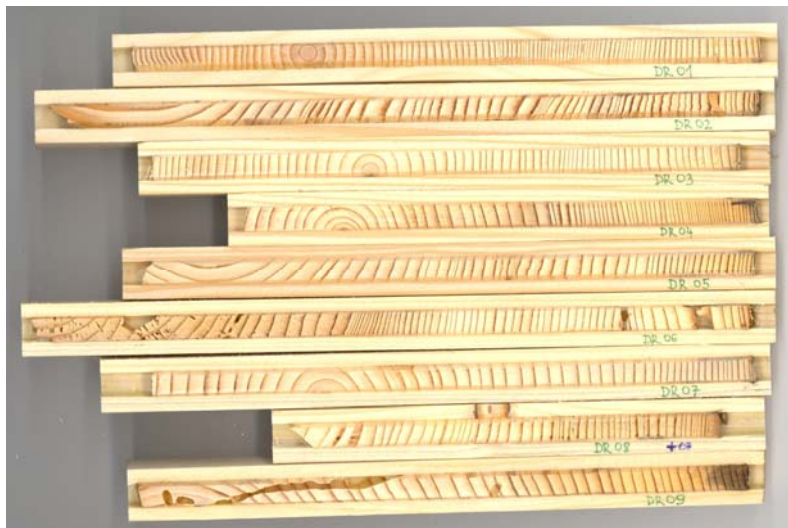
Slika 19: Izvrtki iz objekta Dalencave Robe

Iz objekta Dalencave Robe smo odvzeli devet vzorcev (glej sliko 19 in preglednico 7). Vsi vzorci so odvzeti iz sten brun.

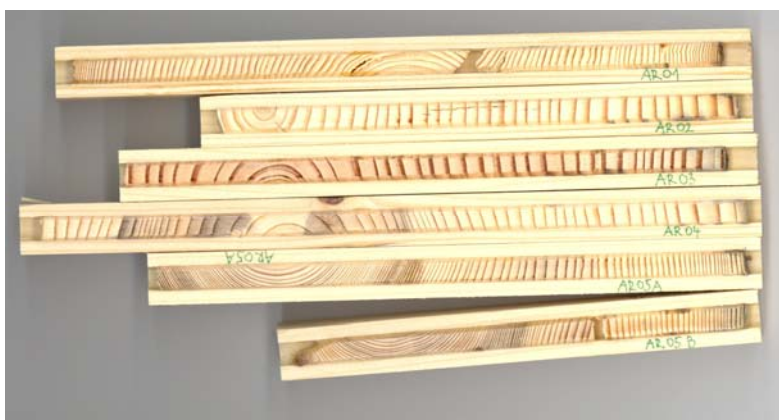
Slika 21: Izvrtki iz objekta Anžkave Robe - uta

Iz ute na Anžkavih Robeh smo odvzeli šest vzorcev (preglednica 8 in slika 21). Vzorec AR05B1 je imel napako (zlom) ter premajhno število branik, zato smo ga izločili. Dovolj branik za datiranje imata samo vzorca AR01 in AR05A, ki sta bila datirana. Prvi je imel 51 branik, drugi pa 91. Nobeden izmed izvrtkov ne vsebuje zadnje branike ali branike pod skorjo.

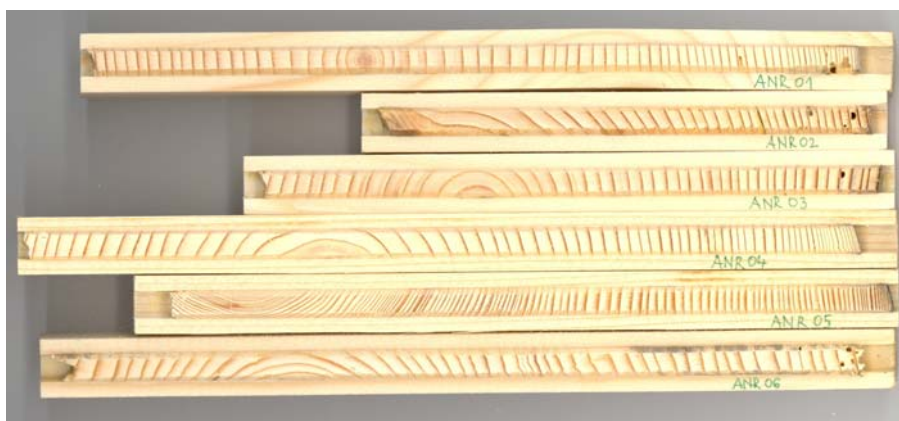
Slika 23: Izvrtki iz hleva Anžkave Robe.

Iz objekta Anžkave Robe – hlev smo odvzeli šest vzorcev (slika 23 in preglednica 9). Vzorec ANR06 smo izločili zaradi napake in premajhnega števila branik. Največ branik je imel vzorec ANR05, ki jih je imel 116. Vzorec ANR01 je imel prisotno zadnjo braniko pod skorjo.
