**STANJE CEVNIH PROPUSTOV ZA  
ODVODNJAVANJE CESTNEGA TELESA GLEDE NA  
NAKLON NIVELETE GOZDNE CESTE**

DIPLOMSKO DELO

**STATE OF PIPE CULVERTS FOR ROAD FORMATION DRAINAGE  
IN RELATION TO LONGITUDINAL SLOPE OF FOREST ROAD**

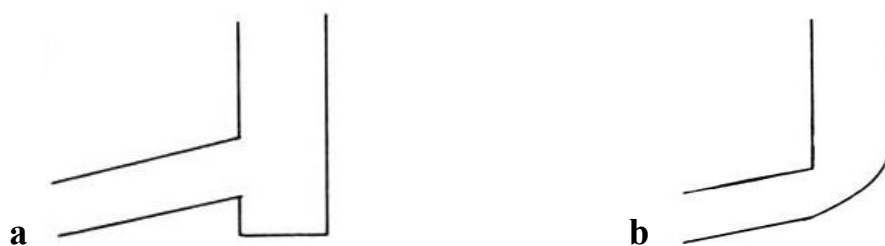
- cevi morajo imeti zadosten premer, pri čemer znaša minimalni notranji premer 40 cm, vse pa je odvisno od pričakovane količine vode,
- dno propusta mora imeti primeren padec (4 – 6 %) v smeri iztoka,
- cevi morajo biti položene na izravnano in dovolj utrjeno podlago,
- cevni propust mora biti vgrajen dovolj globoko pod vozišče (najmanj 60 cm od nivelete do cevi),
- iztok iz cevne propusta mora biti zavarovan (tlak iz kamenja, betona, oblic itd.),
- razmak med cevni propusti je odvisen od količine vode, prepustnosti tal, podolžnega naklona ceste in znaša od 100 m (neprepustna tla) do 200 m (prepustna tla),
- pred vtokom v cevni propust je potrebno zgraditi vtočni jašek, ki je lahko lesen, zidan (betonski, zložen kamen v suhem) ali montažni (iz betonskih elementov, navpično postavljena betonska cev), najboljši so s peskolovom oziroma zaobljenim dnom (Potočnik, 2004).

Slika 2: Vtočni jašek (a – s peskolovom, b – z zaobljenim dnom) (Šavelj, 1992)

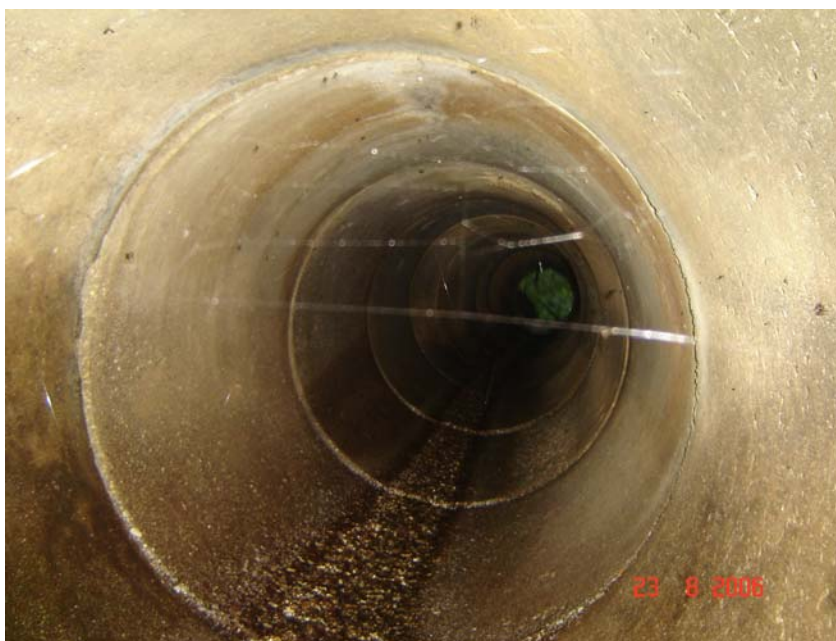
Slika 5: Cev premera 80cm s stalno tekočo vodo (Foto: Šturm, 2006)

Premer cevi na gozdni cesti Hrastnik se giblje od 40 cm do 80 cm, vendar je vgrajen samo en cevni propust s premerom cevi 40 cm in le dva s premerom cevi 80 cm. Cevna propusta s premerom cevi 80 cm sta vgrajena na mestih, kjer je stalna tekoča voda (manjši potok).

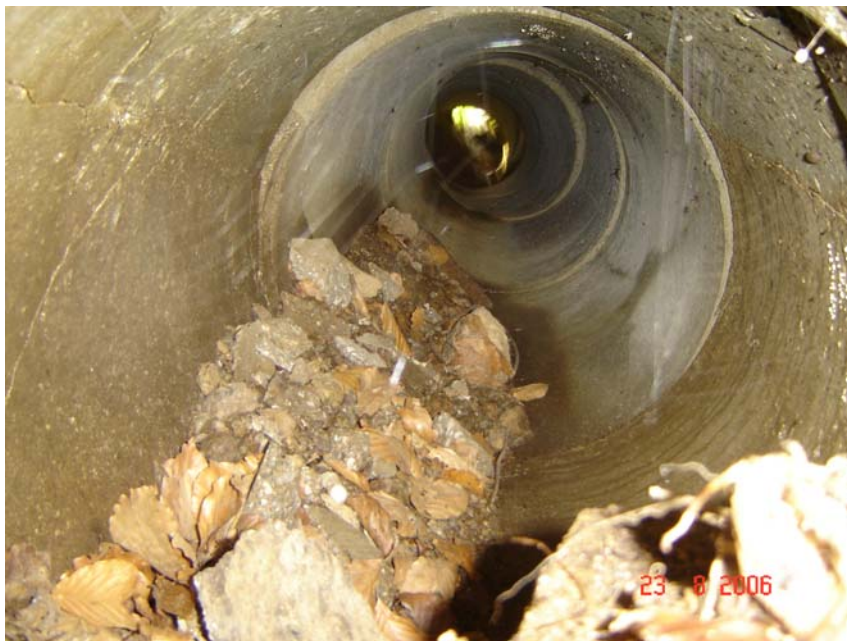
Slika 9: Razpoke na cevi in razmaknjenost na predelih spojev cevi (Foto: Šturm, 2006)

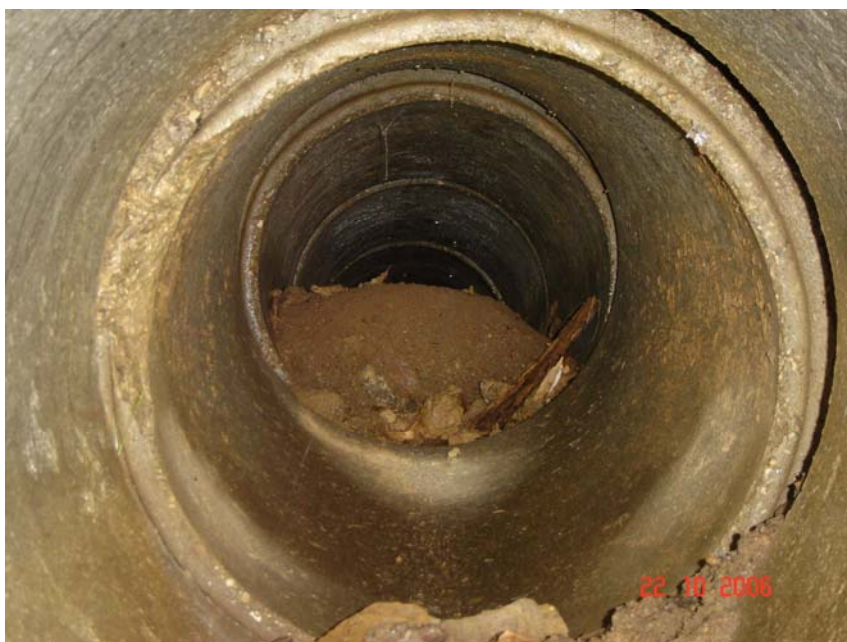
Slika 10: Razmaknjenost med posameznimi sestavnimi deli cevi (Foto: Šturm, 2006)

Na sliki 10 je lepo vidna razmaknjenost med posameznimi sestavnimi deli cevi, prav tako pa se lepo vidi, da se ravno na teh mestih zaustavlja material, ki ga s seboj prinaša voda. Prav to pa je eden izmed najpogostejših vzrokov za zamašenost cevi cevnih propustov.

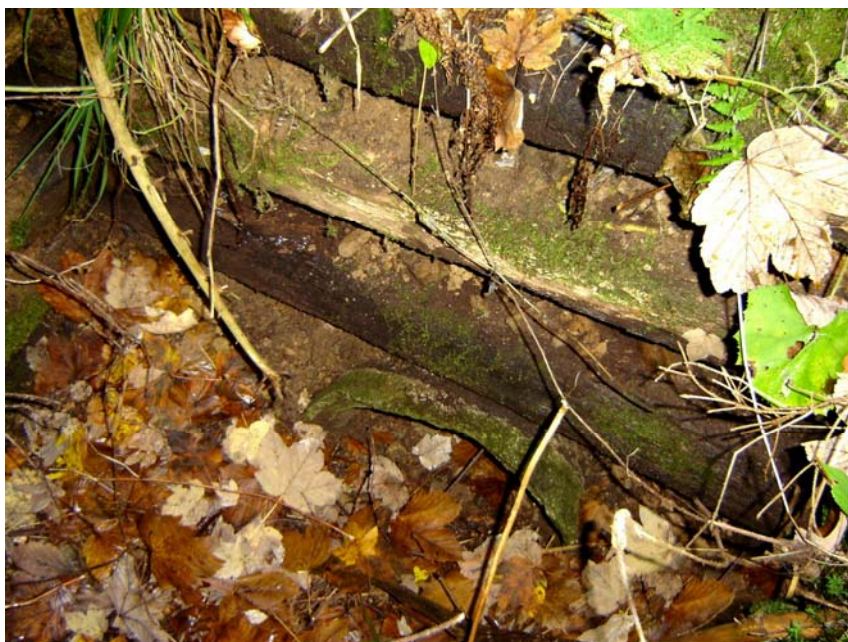
Slika 14: Dotrajan in zamašen lesen vtočni jašek brez pokrova (Foto: Šturm, 2006)

Zelo priporočljivo je, da ima vtočni jašek tudi pokrov, saj ta preprečuje posipanje peska, vejevja, listja in kamenja v sam jašek, ter kasneje v cev. Na naši trasi so ti leseni ali pa jih sploh ni. Prav vsi pa so že v zelo slabem stanju in bi jih bilo potrebno nadomestiti z novimi. Največji problem na vsej trasi pa predstavlja zaraščenost, kot jo vidimo na sliki 15. Okolica vtočnega jaška (koritnica) je popolnoma zaraščena, kar onemogoča normalen pretok vode v sam jašek. Poleg čiščenja koritnice, bi bilo potrebno očistiti tudi vse vtočne jaške, saj se je v večini teh nabralo veliko materiala, ki onemogoča optimalno odvodnjavanje.

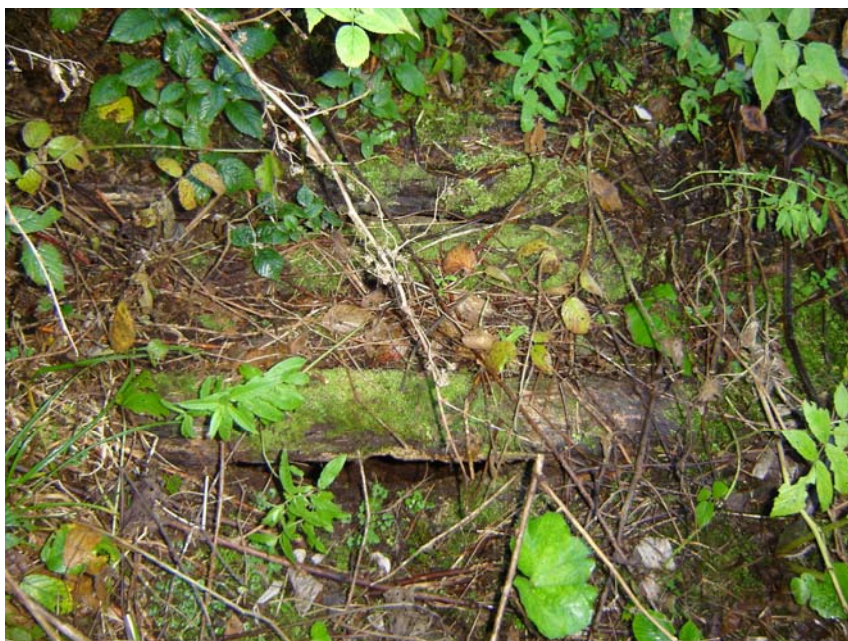
Slika 15: Lesen pokrov vtočnega jaška v zelo slabem stanju in močno zaraščena okolica  
(Foto: Šturm, 2006)

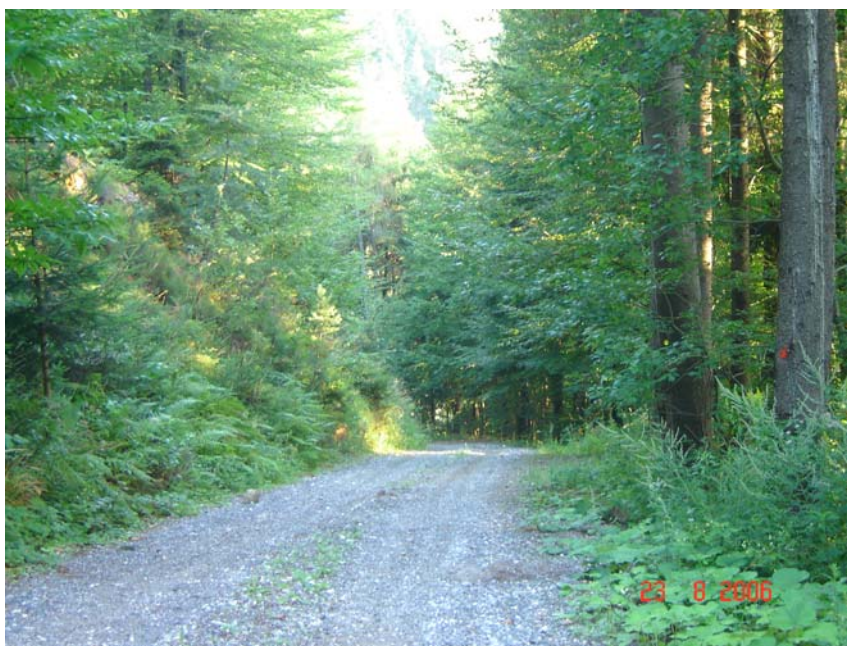
Če smo pohvalili vzdrževanje vozišča, dražnikov in prečnih jarkov, pa to ne velja za cevne propuste in koritnico. Koritnica je namreč na vsej trasi zelo zaraščena, tako da ne opravlja svoje funkcije v celoti, na nekaterih mestih pa je poraščeno tudi vozišče

Slika 17: Zaraščenost cestišča (Foto: Šturm, 2006)
