**ANALIZA TEHNIČNEGA STANJA NAPRAV ZA  
NANOS FITOFARMACEVTSKIH SREDSTEV NA  
OBMOČJU JUGOVZHODNE SLOVENIJE**

MAGISTRSKO DELO

Ljubljana, 2016

**ANALIZING THE TECHNICAL CONDITIONS OF PESTICIDE  
APPLYING EQUIPMENT ON AREA OF SOUTHEAST SLOVENIA**

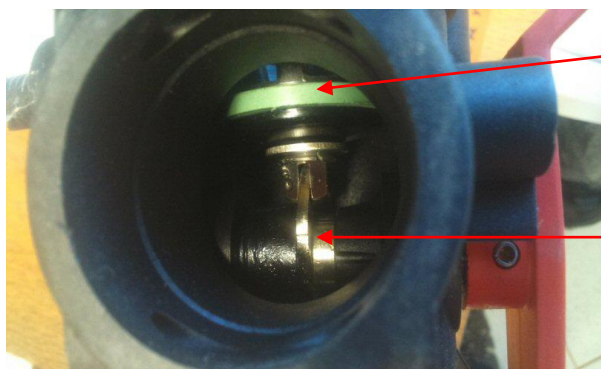
Zlomljena ročka

Slika 39: Zlomljena ročka za vklop in izklop  
Figure 39: Broken on-off handle

ročke. Tudi vrtenje tlačnega vijaka mnogokrat ni zadostovalo za sprostitev mehanizma. V takih primerih je potrebno preveriti tudi tesnila na batu. Ker je bilo v takih skrajnih primerih okvarjenih veliko sestavnih delov, so pogosto zamenjali celoten regulator.

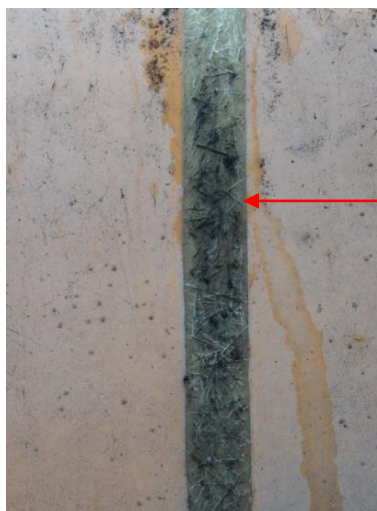
Zelo slabo vidna skala  
za nivo tekočine

Slika 60: Merilna skala na rezervoarju – skala ni vidna  
Figure 60: Abscense of fluid measuring scale

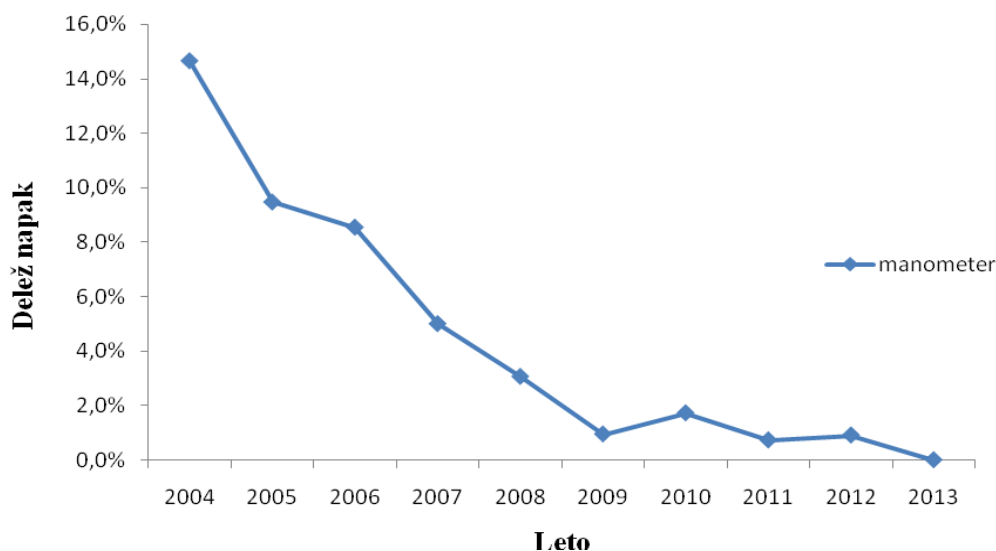
Slika 70: Delež napak na manometrih v posameznem letu  
 Figure 70: Share of defects on manometers in a particular year

Na sliki lahko vidimo, da je bilo v letu 2004 14,7 % napak na manometrih, v letu 2005 pa že pod 10 %. Delež napak pada vsako leto, od leta 2009 celo pod 2 %.

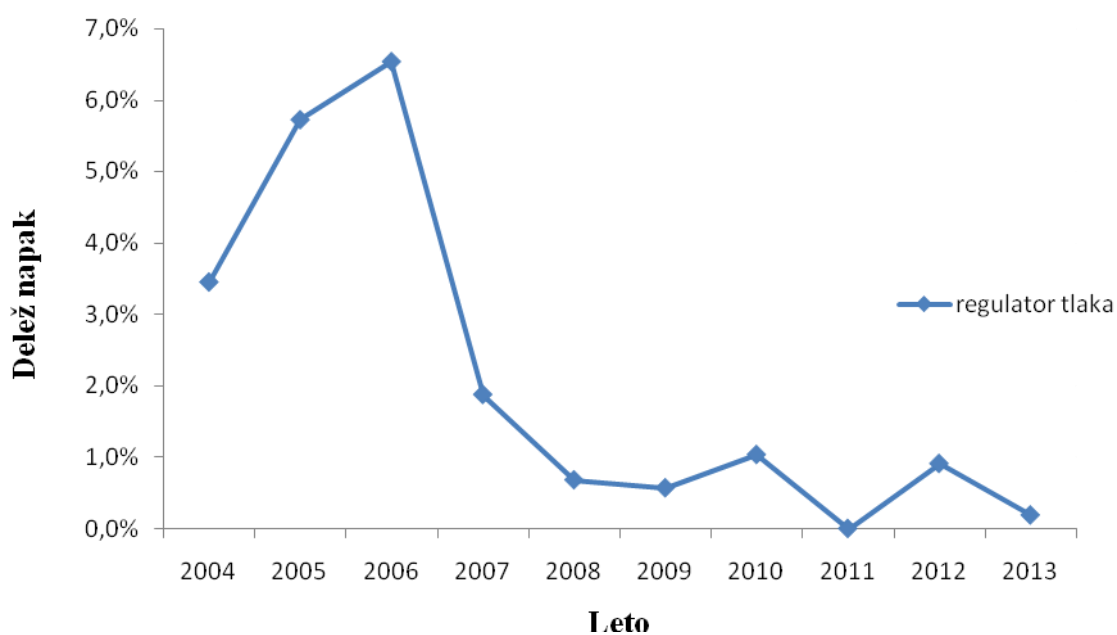
Slika 72: Delež napak na regulatorjih tlaka v posameznem letu  
Figure 72: Share of defects on pressure regulator in a particular year

Delež napak je pri regulatorjih tlaka v začetnem obdobju naraščal in sicer iz dobre 3 % v letu 2004 na 6,5 % v letu 2006, vendar že v letu 2007 pade pod 2 %. Delež okvar je v naslednjih letih še upadal (slika 72).

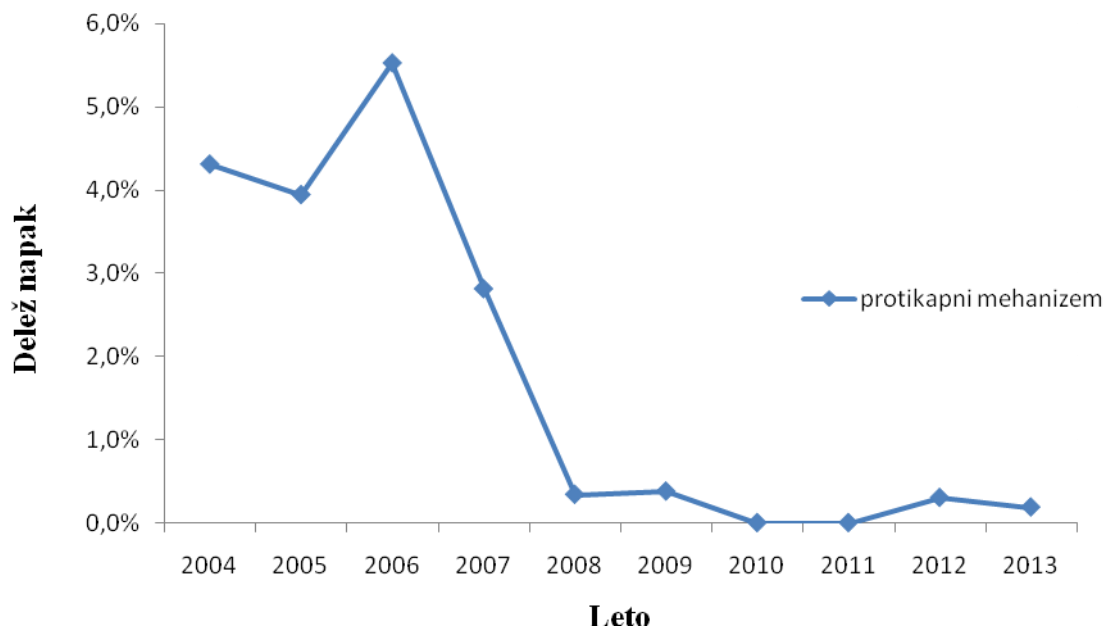
Slika 73: Delež napak na protikapnih mehanizmih v posameznem letu  
Figure 73: Share of defects on anti-drip system in a particular year

V obdobju 2004 do 2006 je bilo okvarjenih med 4 in 6 % protikapnih mehanizmov. V letu 2007 ta delež pade pod 3 %, z letom 2008 pa krepko pod 1 %.

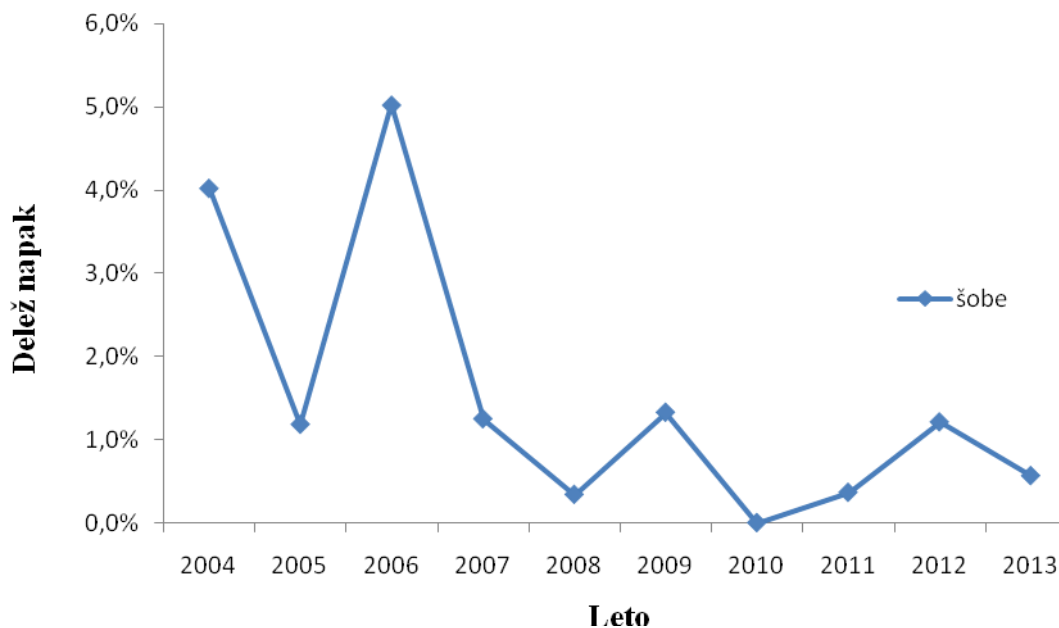
Slika 75: Število napak na šobah v posameznem letu  
Figure 75: Numbers of defects on nozzles in a particular year

Iz slike 75 je razvidno, da se delež napak na šobah v začetnem obdobju precej spreminja in sicer iz 4 % v letu 2004 na 1 % v letu 2005, v letu 2006 pa ponovno naraste in sicer na okoli 5 %. Z letom 2007 dalje pa delež okvarjenih šob pade na okoli 1 % ali manj.

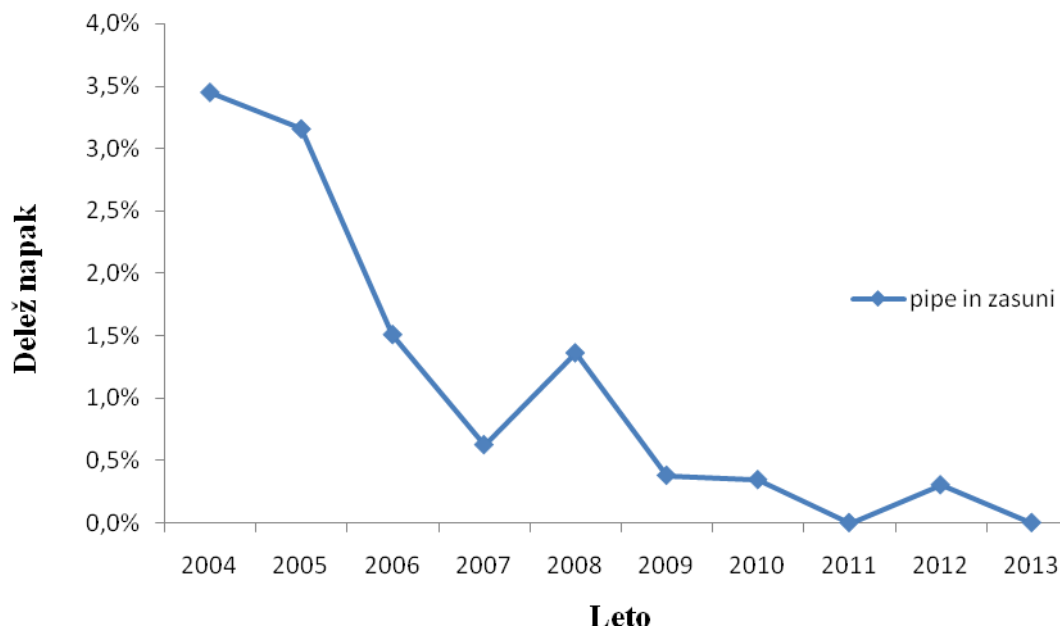
Slika 77: Delež napak na pipah in zasunih v posameznem letu  
Figure 77: Share of defects on pipes and valves in a particular year

Na sliki 77 lahko vidimo, da je bilo na pipah in zasunih leta 2004 slabih 3,5 % napak, v letu 2005 pa približno 3,2 %. Z letom 2006 dalje pa delež napak pade na okoli 1,5 % in manj.

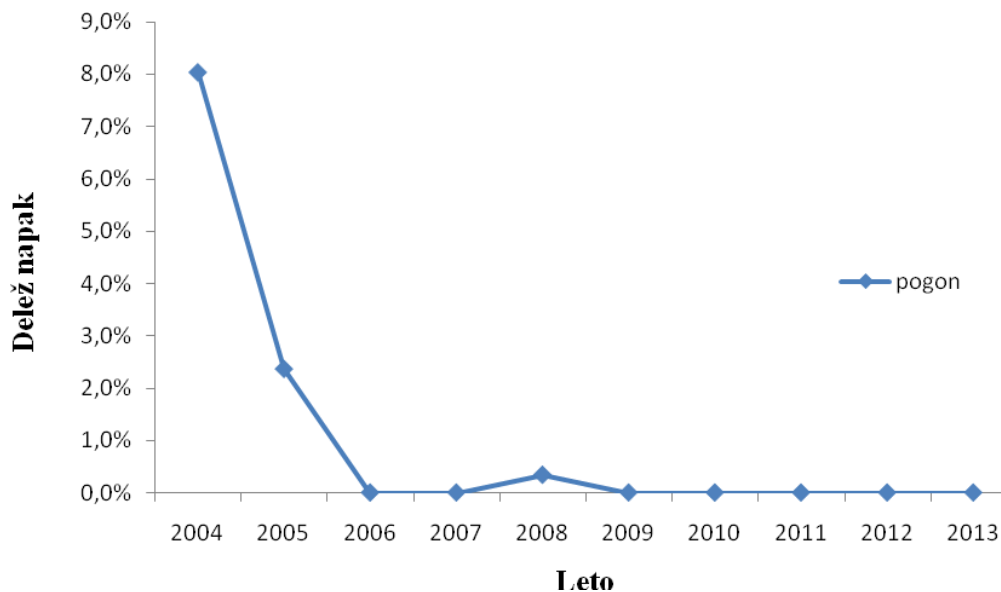
Slika 79: Delež napak na pogonih naprave v posameznem letu  
Figure 79: Share of defects on PTO in a particular year

S slike 79 je razvidno, da je bilo leta 2004 okvarjenih 8 % pogonov, leta 2005 pa že manj kot 3 %. V naslednjih letih teh napak praktično ni bilo.

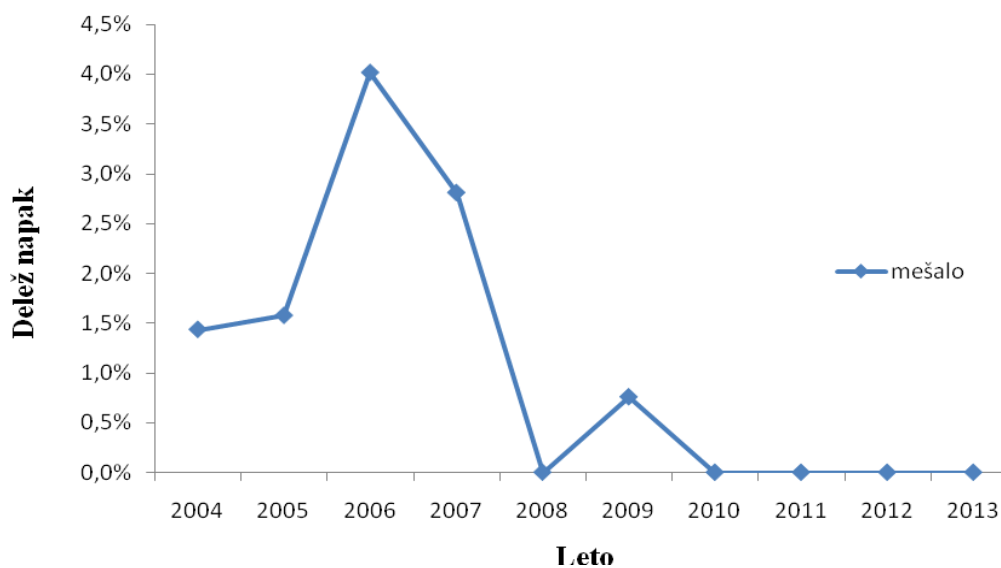
Slika 80: Delež napak na mešalih v posameznem letu  
Figure 80: Share of defects on agitation system in a particular year

S slike 80 lahko razberemo, da se delež napak na mešalih iz dobrega 1,5 % v letu 2004 in 2005 poveča na dobre 4 % v 2006 ter nato v letu 2007 pade na 3 %. V ostalih letih z izjemo leta 2009 napak na mešalih nismo ugotovili.

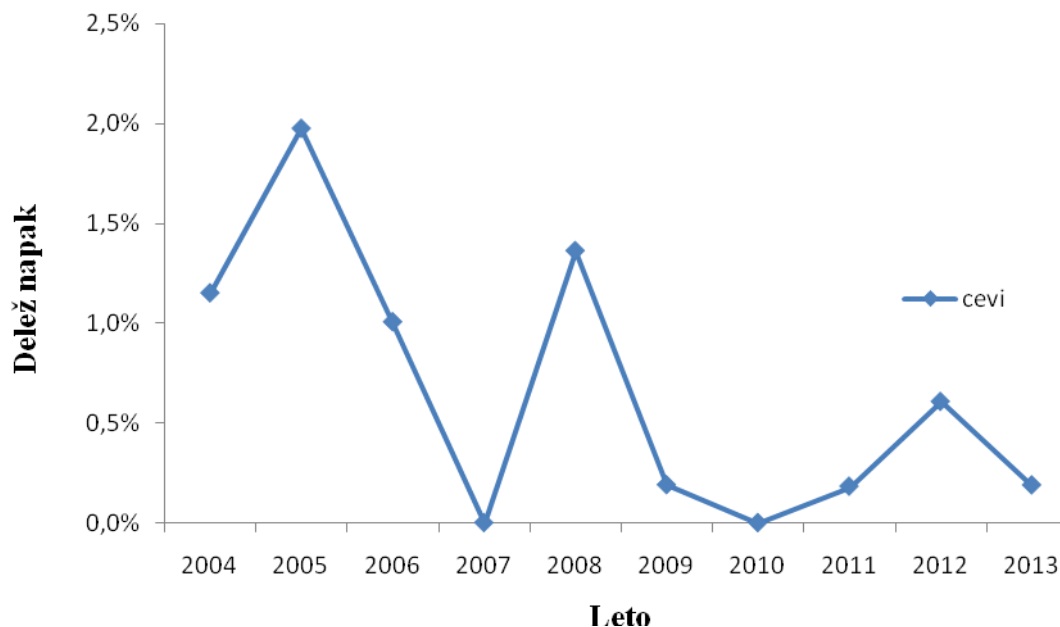
Slika 81: Delež napak na ceveh v posameznem letu  
Figure 81: Share of defects on hoses in a particular year

Na sliki 81 lahko vidimo, da je bil delež napak v letih 2004 – 2006 med 1 – 2 %. V letu 2007 napak ni bilo. V letu 2008 je bilo nekaj manj kot 1,5 % napak, v ostalih letih pa je delež napak pod 1 %.

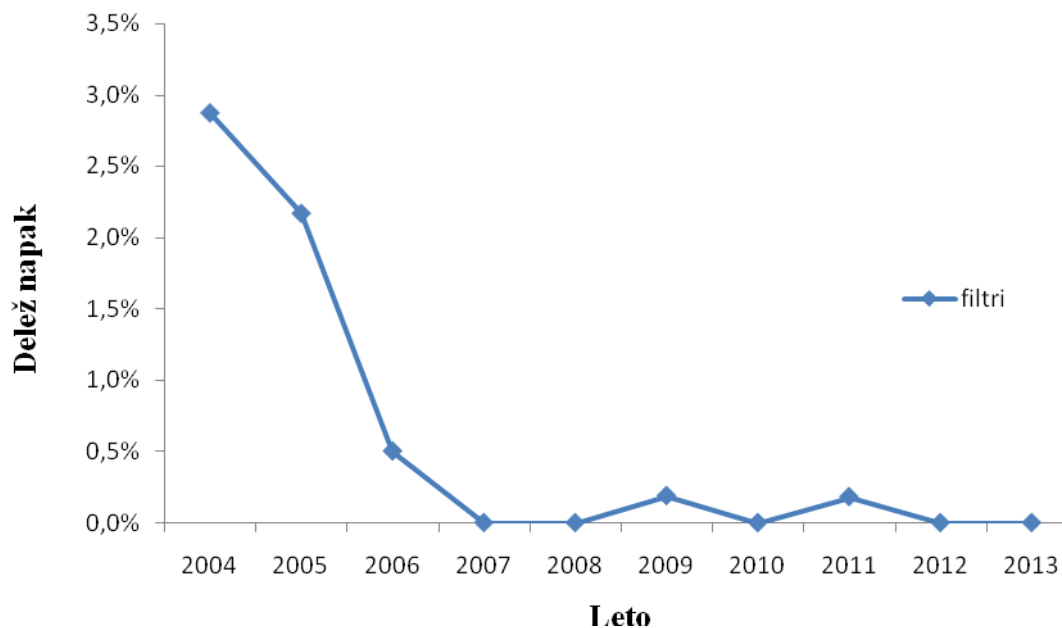
Slika 82: Delež napak na filtrih v posameznem letu

Figure 82: Share of defects on filters in a particular year

Na sliki 82 lahko vidimo, da je bilo leta 2004 in 2005 na filtrih med 2 in 3 % napak. V naslednjih letih, razen v 2009 in 2011, napak na filtrih nismo ugotovili.

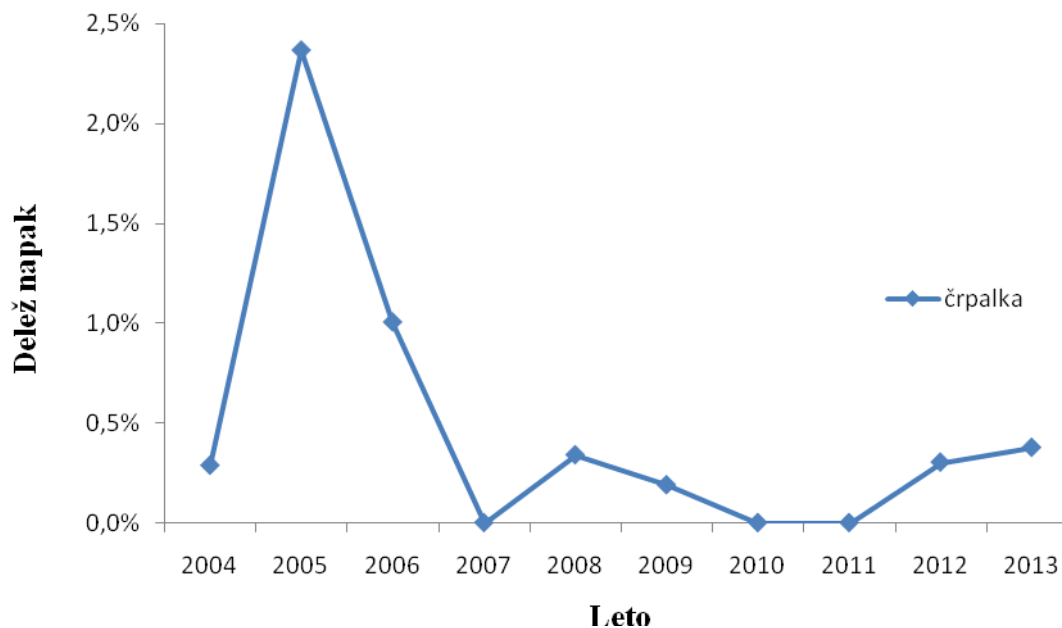
Slika 83: Delež napak na črpalkah v posameznem letu

Figure 83: Share of defects on pumps in a particular year

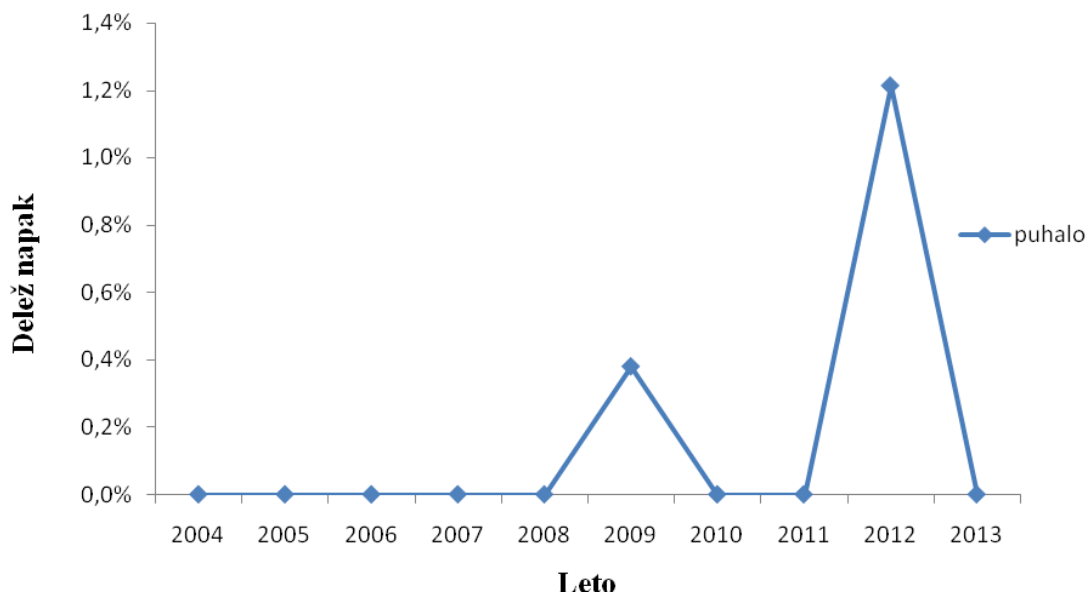
Slika 84: Delež napak na puhalih v posameznem letu  
Figure 84: Share of defects on fan system in a particular year

Iz slike 84 lahko razberemo, da so bile napake na tem sistemu samo v letu 2009, ko je bilo 0,4 % napak in v letu 2012, ko je bilo 1,2 %. V ostalih letih napak nismo ugotovili.

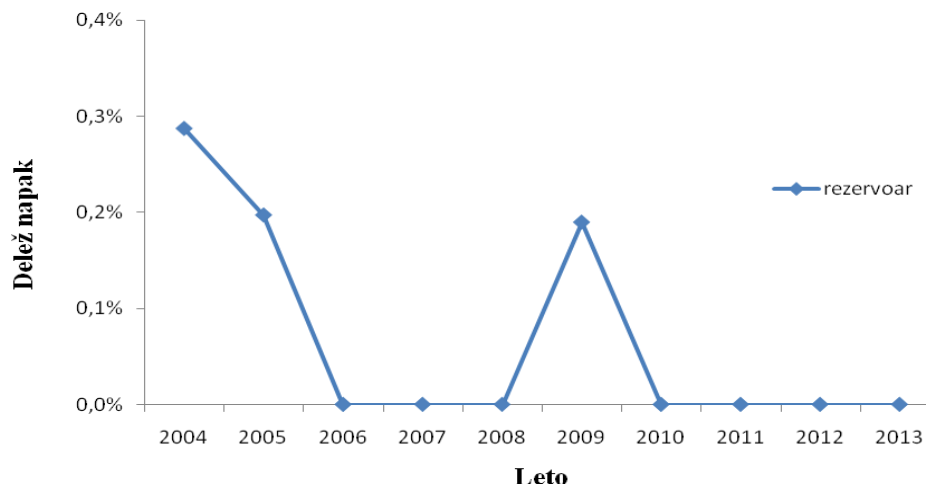
Slika 86: Delež napak na rezervoarjih v posameznem letu

Figure 86: Share of defects on sprayer tank in a particular year

S slike 86 lahko vidimo, da je bilo v letu 2004 in 2005 med 0,2 in 0,3 % napak. V ostalih letih napak ni bilo razen v letu 2009, ko je bilo 0,2 % napak.

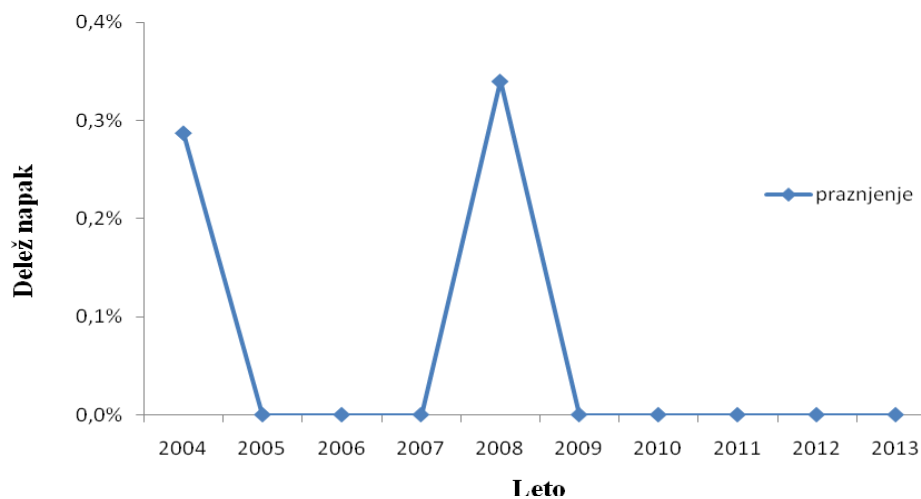
Slika 87: Število napak na praznjenju v posameznem letu

Figure 87: Numbers of defects on emptying system in a particular year

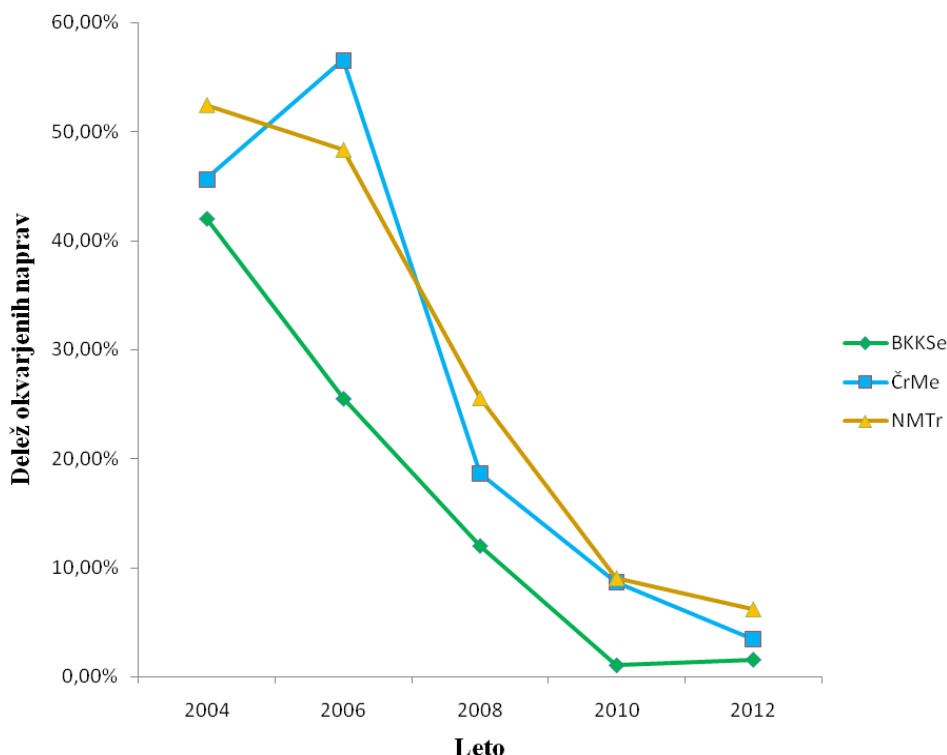
Slika 88: Delež okvarjenih naprav za posamezno območje – soda leta

Figure 88: The proportion of defective devices for an individual area – even years

S slike 88 za soda leta je razvidno, da je bilo v vseh regijah v letu 2004 največji delež okvarjenih naprav, izjema je Bela krajina, kjer se delež takih naprav v letu 2006 poveča, v ostalih dveh pa zmanjša. Delež okvarjenih naprav se je v ostalih letih v vseh regijah močno zmanjševal.

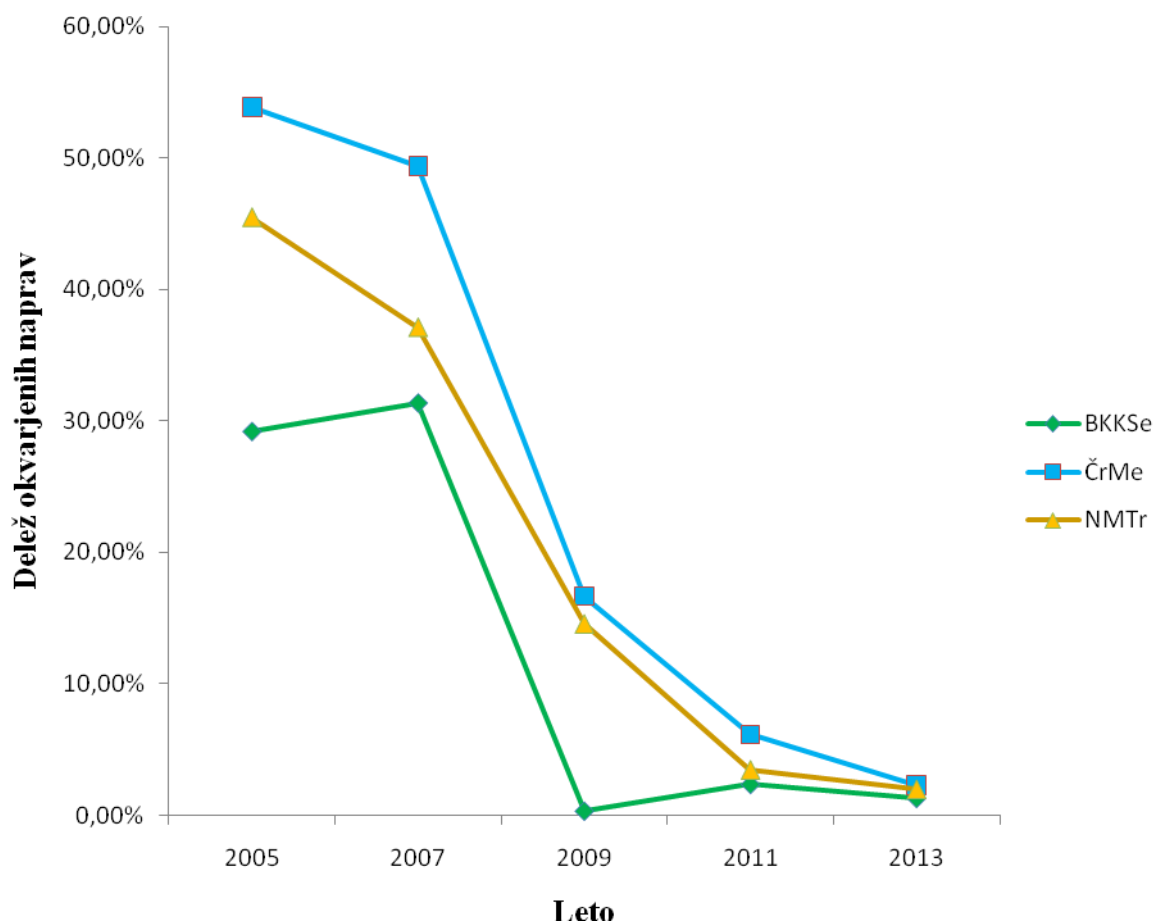
Slika 89: Delež okvarjenih naprav za posamezno območje – liha leta  
Figure 89: Share of defected machines for each area – odd years

Za liha leta lahko iz slike 89 razberemo, da se delež okvarjenih naprav z leti zmanjšuje. Največji deleži so bili v letu 2005, razen v območju Bela krajina, kjer se je ta delež v letu 2007 nekoliko povečal. V ostalih letih je bil delež okvarjenih naprav v vseh območjih nizek.

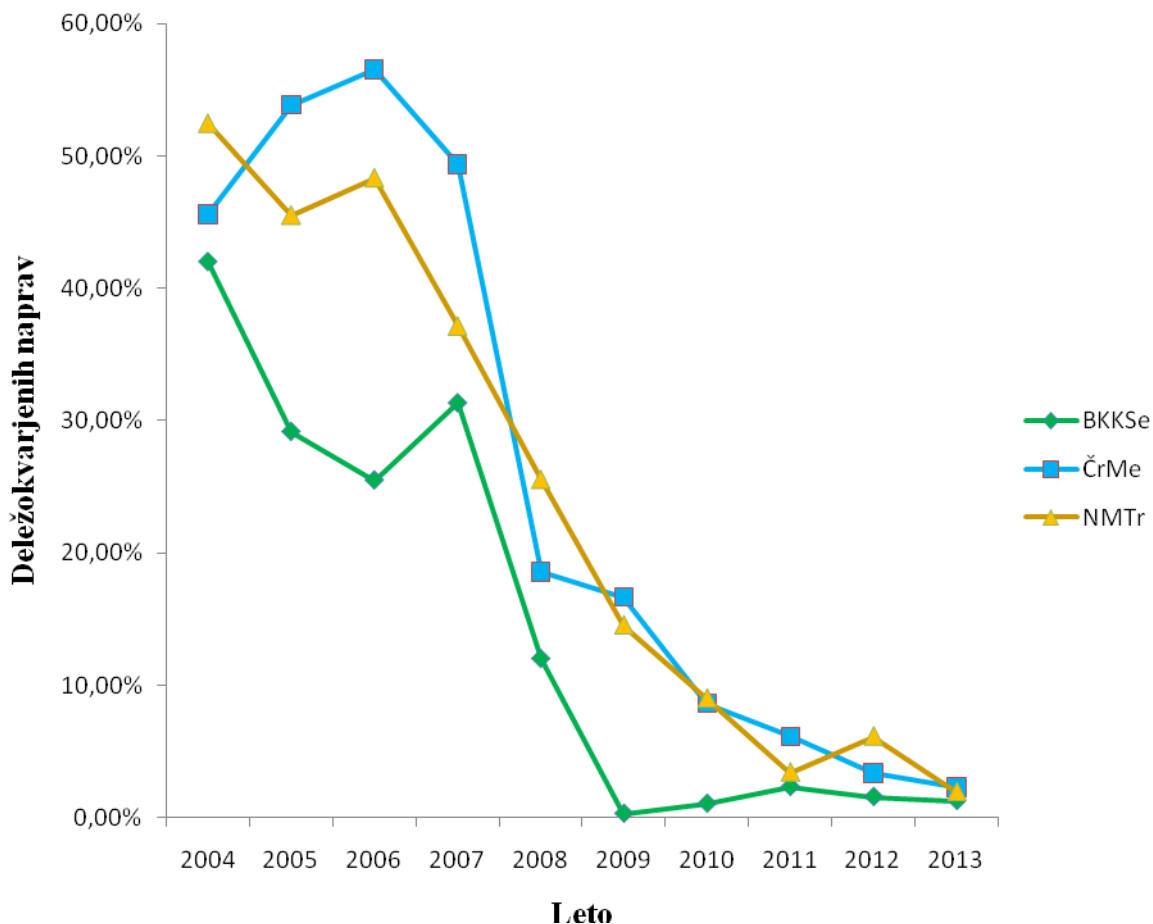
Slika 90: Delež okvarjenih naprav za posamezno območje  
Figure 90: Share of defected machines for each area

Na sliki 90 lahko vidimo, da je bil delež okvarjenih naprav na območju Bele krajine v letu 2006 glede na leto 2004 nekoliko večji, nato pa je začel strmo padati. Rahlo nihanje lahko vidimo tudi pri območju osrednje Dolenjske, kjer je bil delež okvarjenih naprav v letu 2006 nekoliko večji, nato pa je ponovno sledilo strmo upadanje. Na območju Posavja pa je delež okvarjenih naprav močno upadal že v prvih treh letih, nato pa v letu 2007 nekoliko narastel. Po tem letu je ponovno sledilo izrazito manjšanje deleža okvarjenih naprav.
