**ANALIZA STANJA PARKOVNE DREVNINE V  
MESTNEM PARKU PRATOGIARDINO V VITERBU,  
ITALIJA**

Diplomsko delo  
Univerzitetni študij

**ANALYSE OF TREES CONDITION IN CITY PARK PRATOGIARDINO  
IN VITERBO, ITALY**

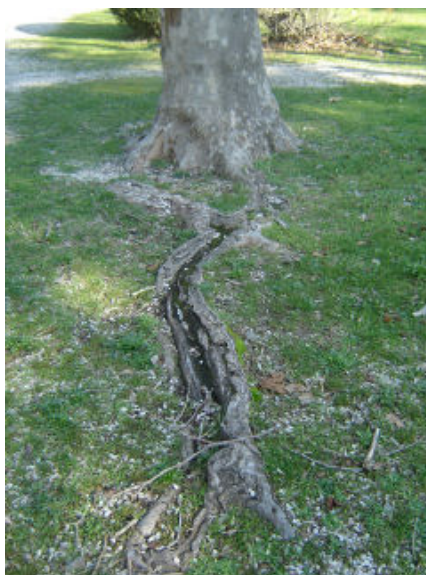
Slika 11: Park Pratogiardino, Viterbo, Italija: odkrite in močno poškodovane korenine. Takšne poškodbe običajno nastajajo med košnjo trave.

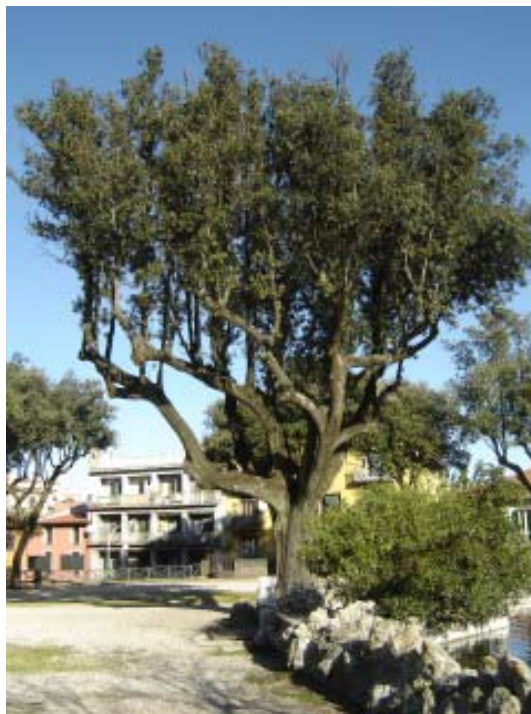
Slika 22: Park Pratogiardino, Viterbo, Italija: metlasto oblikovana krošnja

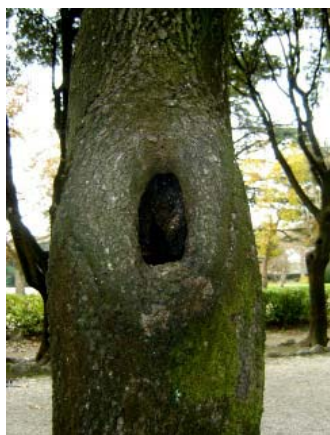
Slika 26 (levo): Park Pratogiardino, Viterbo, Italija: duplina na C strani drevesa št. 31

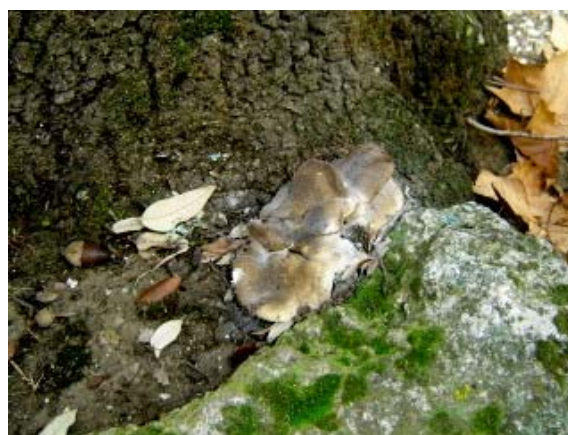
**Posebnosti**: prisotnost gliv lahko kaže na razkrojne procese v koreninah

Slika 27 (desno): Park Pratogiardino, Viterbo, Italija: trosišča glive na koreničniku drevesa št.

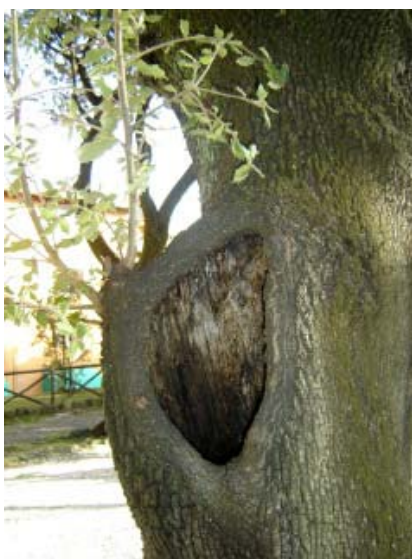
Slika 37: Park Pratogiardino, Viterbo, Italija: duplina na D strani drevesa št. 56

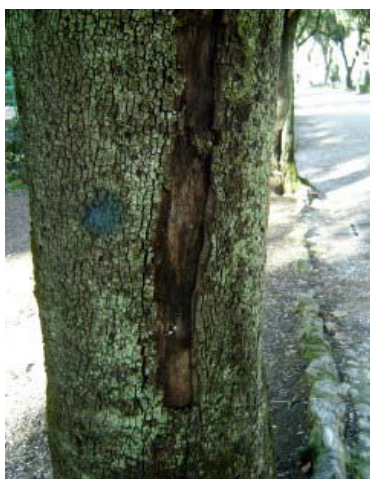
**Krošnja:** v krošnji več poškodb od obvejevanja, ki se le počasi preraščajo ali pa se sploh ne preraščajo več.

Slika 38 (levo): Park Pratogiardino, Viterbo, Italija: začetek poškodbe pri dnu debla drevesa št. 59

**Posebnosti:** potreben podrobnejši pregled

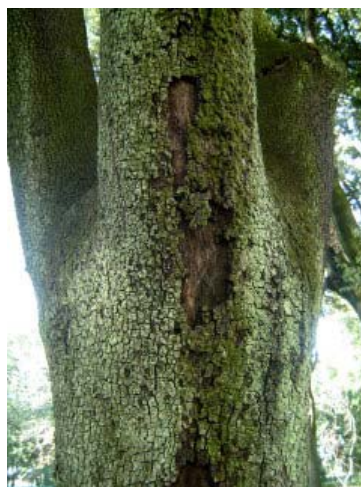
Slika 39 (sredina): Park Pratogiardino, Viterbo, Italija: odpadanje skorje na eni izmed treh vej na strani A drevesa št. 59

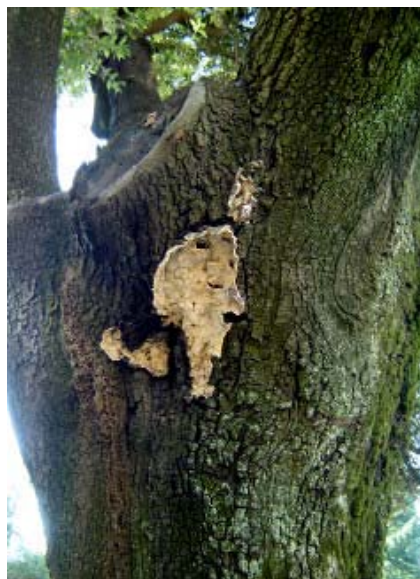
**Krošnja:** več starih poškodb od obvejevanja, epikormski poganjki večjih dimenzij

Slika 42 (desno): Park Pratogiardino, Viterbo, Italija: stara poškodba obvejevanja s trosišči glive drevesa št. 60

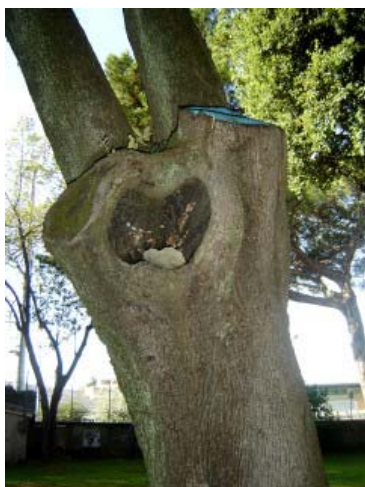
**Posebnosti:** drevo izkazuje izredno slabo zdravstveno stanje, posamezni deli drevesa so odmrli. Težišče drevesa je na fontano, ki je v bližini.

Slika 44 (levo): Park Pratogiardino, Viterbo, Italija: poškodbe na A strani drevesa št. 93

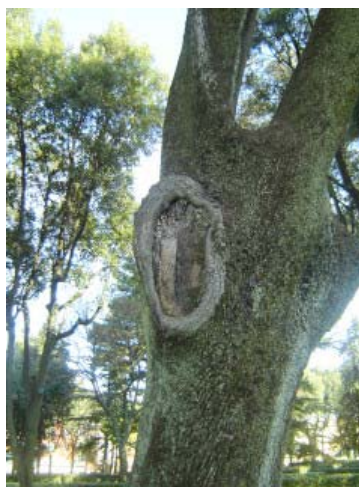
Slika 45 (sredina): Park Pratogiardino, Viterbo, Italija: poškodba na C strani drevesa št. 93

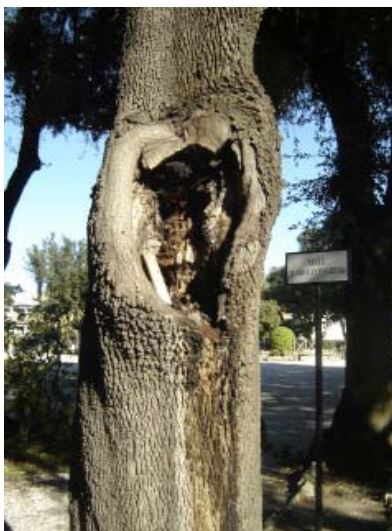
Slika 47: Park Pratogiardino, Viterbo, Italija: duplina na B strani drevesa št. 203

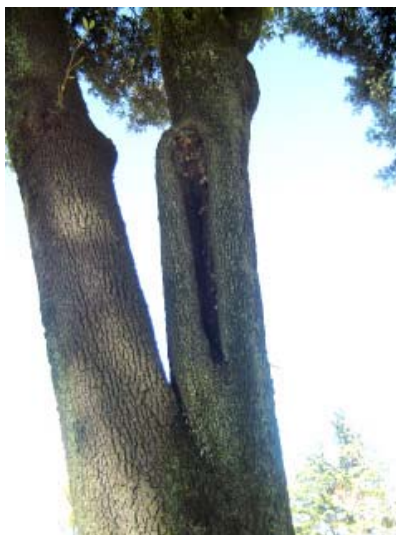
**Krošnja:** več poškodb od obvejevanja

Slika 48: Park Pratogiardino, Viterbo, Italija: poškodba na veji drevesa št. 209

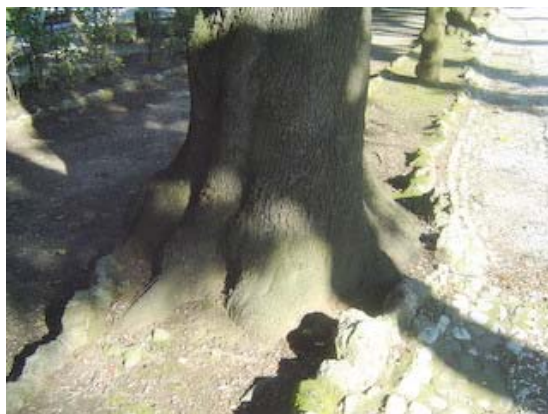
Slika 49: Park Pratogiardino, Viterbo, Italija: v betonskem koritu utesnjeno drevo št. 222

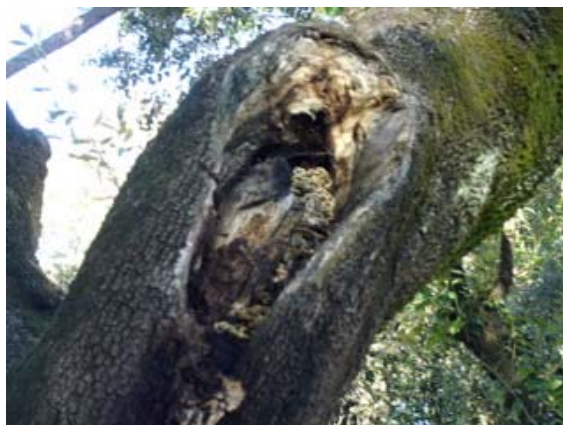
**Deblo:** na 1,8 metra v dve veji, na eni zmed vej je bila pri prevelikem premeru odrezana stranska veja. Nastala poškodba sedaj gnije in je okužena z glivo. Veja ima težišče na pot.

Slika 52: Park Pratogiardino, Viterbo, Italija: gnijoča in z glivo okužena duplina drevesa št. 227

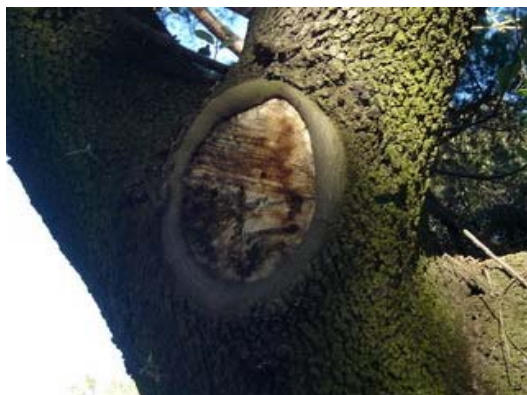
Slika 53 (levo): Park Pratogiardino, Viterbo, Italija: poškodba po odrezani veji drevesa št. 237

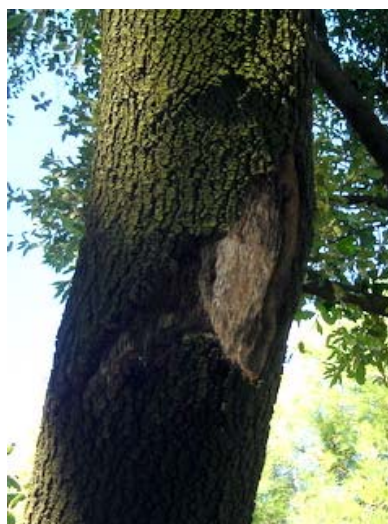
**Krošnja**: ena izmed vej ima v krošnji večjo poškodbo, na približno petini obsega je prekinjen transport snovi višje v krošnjo

Slika 54 (desno) : Park Pratogiardino, Viterbo, Italija: poškodba v krošnji drevesa št. 237

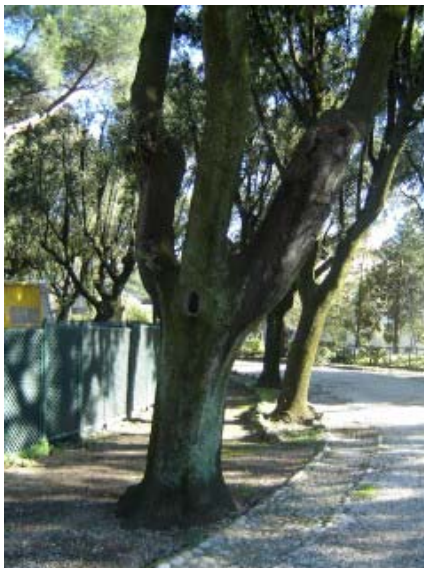
**Krošnja**: več poškodb od obrezovanja, veliko adventivnih poganjkov

Slika 55: Park Pratogiardino, Viterbo, Italija: odmirajoča veja na A strani in poškodba na B strani drevesa št. 239

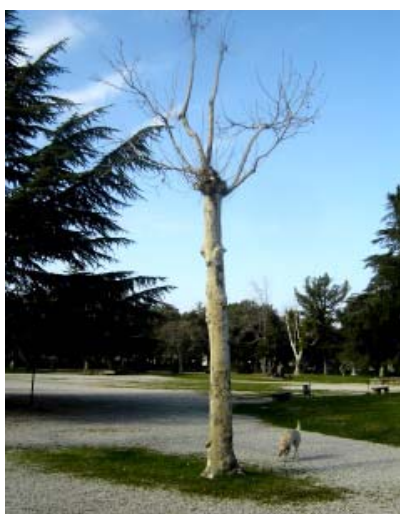
Slika 65: Park Pratogiardino, Viterbo, Italija: premočno obrezana platana (*Platanus* × *hispanica* Münchh)

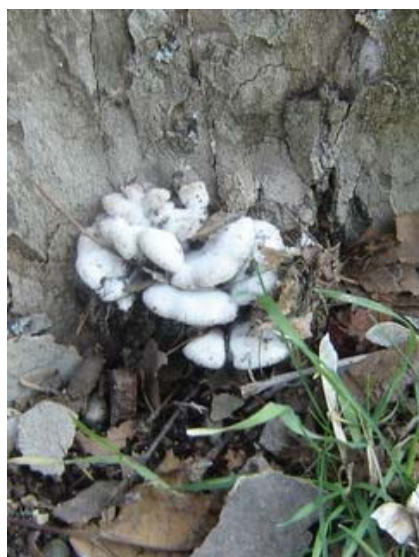
Slika 67 (levo): Park Pratogiardino, Viterbo, Italija: trosišče glive na koreničniku drevesa št. 309

**Posebnosti:** drevo je mrtvo, potrebno ga je odstraniti

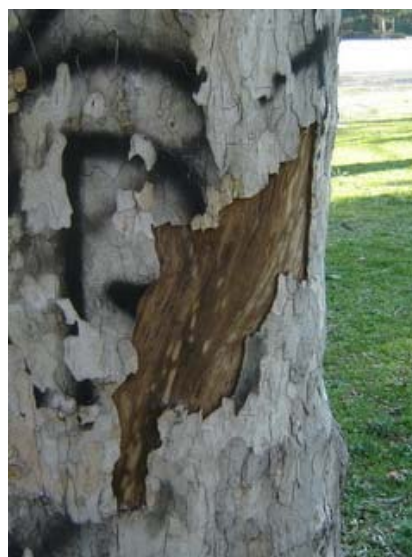
Slika 68 (desno): Park Pratogiardino, Viterbo, Italija: skorja odpada z mrtvega drevesa št. 309

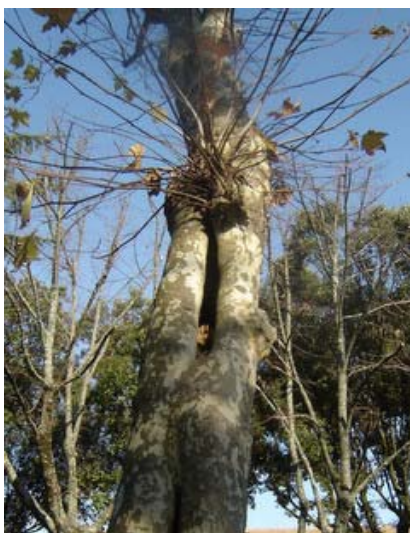
**Posebnosti**: drevo je v zelo slabem stanju, težišče ima na sprehajalno pot.

Slika 71 (levo): Park Pratogiardino, Viterbo, Italija: razpoka na CD strani debla drevesa št. 317

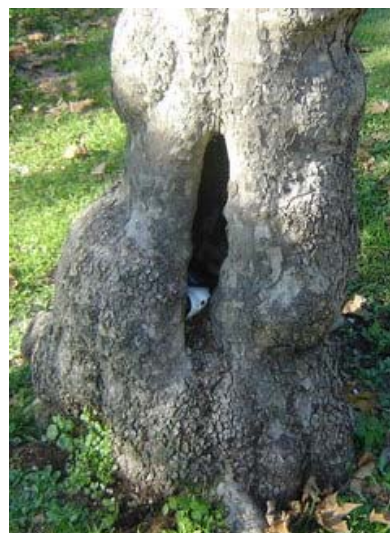
Slika 72 (desno): Park Pratogiardino, Viterbo, Italija: razpoka na C strani drevesa št. 317

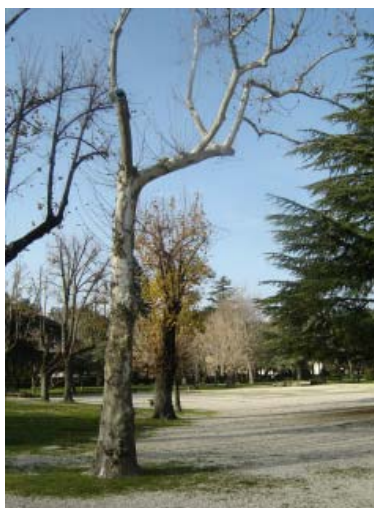
Slika 77: Park Pratogiardino, Viterbo, Italija: drevo št. 334

**Krošnja:** močno zreducirana, rezi gnijejo, epikormski in adventivni poganjki

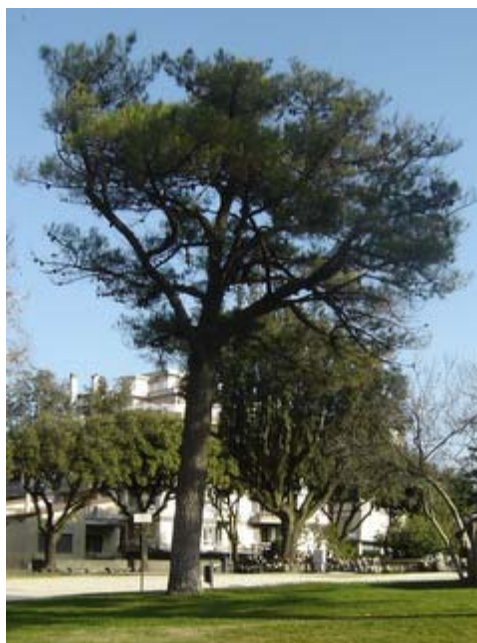
Slika 78: Park Pratogiardino, Viterbo, Italija: drevo št. 329

**Krošnja:** nekaj sušecih vej, drugače brez posebnosti

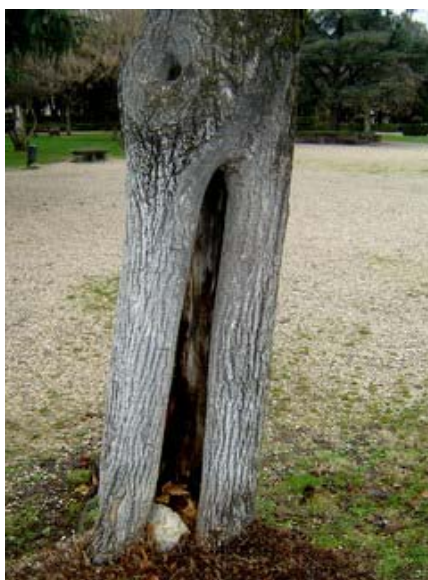
**Deblo**: na D strani na višini 1,8 metra je stara rana, ki je nastala po obvejevanju, se počasi prerašča in votli.

**Krošnja**: več starih ran od obvejevanja, mnogo epikormskih in adventivnih poganjkov

Slika 81: Park Pratogiardino, Viterbo, Italija: votlina drevesa št. 278

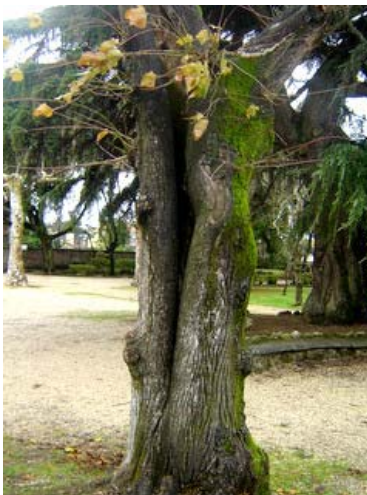
**Deblo**: od višine 50 centimetrov proti vrhu drevesa je deblo razklano, poškodba se le počasi zarašča, gnije.

**Krošnja**: krošnja močno razredčena, veliko adventivnih in epikormskih poganjkov

Slika 82: Park Pratogiardino, Viterbo, Italija: razklano deblo drevesa št. 279

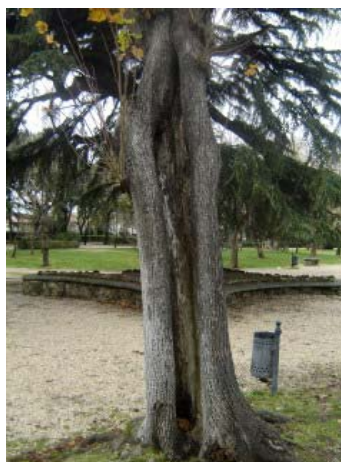
**Krošnja:** primarne krošnje ni več, zgolj sekundarne epikormske veje

Slika 83: Park Pratogiardino, Viterbo, Italija: poškodovano deblo drevesa št. 280

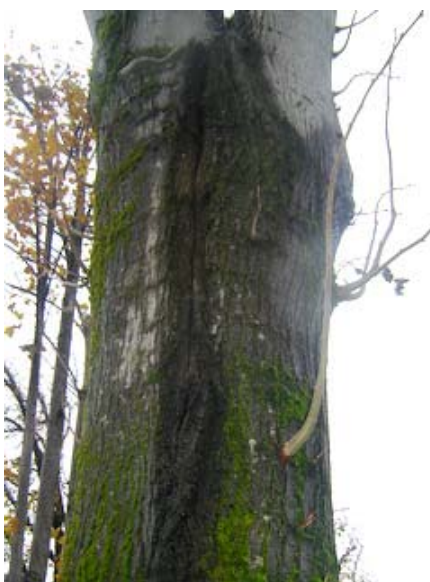
**Krošnja:** nekaj poškodb od obvejevanja manjših dimenzij

Slika 84: Park Pratogiardino, Viterbo, Italija: vrasla skorja drevesa št. 281

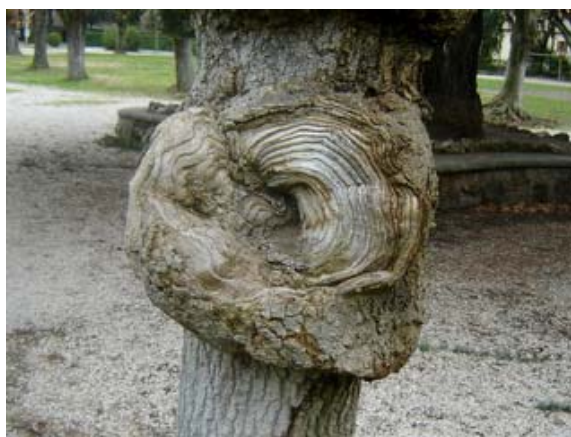
Slika 86: Park Pratogiardino, Viterbo, Italija: tvorba na deblu drevesa št. 294

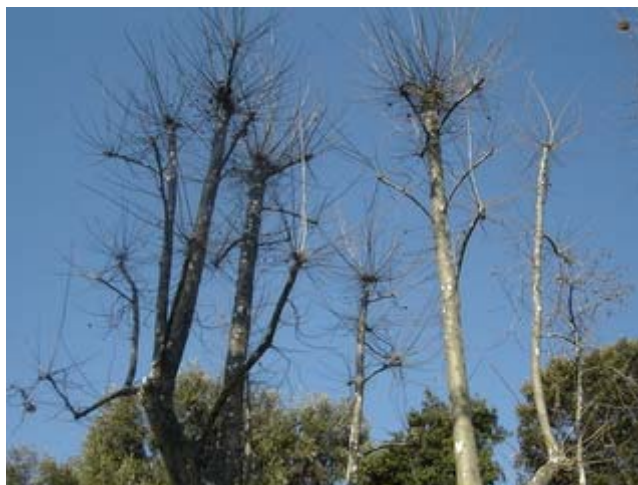
**Krošnja:** krošnja je bila močno skrajšana in je sedaj sestavljena pretežno iz epikormskih poganjkov. Ena izmed večjih vej na višini 5 metrov je bila v preteklosti odstranjena, rana se sedaj votli in gnije v notranjost.

Slika 88: Park Pratogiardino, Viterbo, Italija: krošnja drevesa št. 313

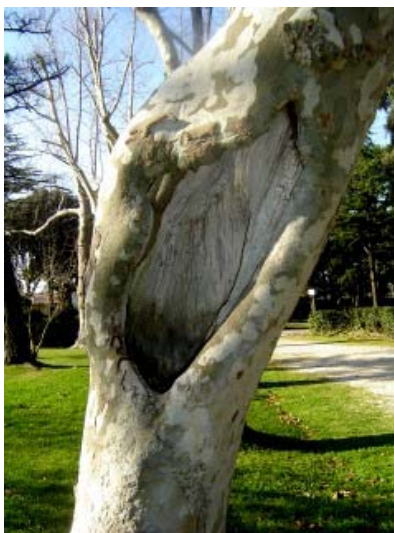
**Krošnja:** krošnja sestavljena iz nekaj vej manjših dimenzij.

Slika 89: Park Pratogiardino, Viterbo, Italija: poškodba na deblu drevesa št. 315

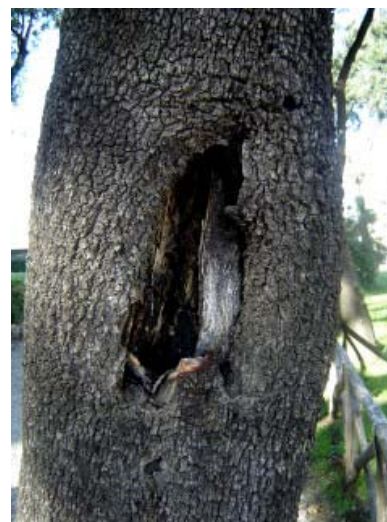
Slika 95 (desno): Park Pratogiardino, Viterbo, Italija: duplina na D strani

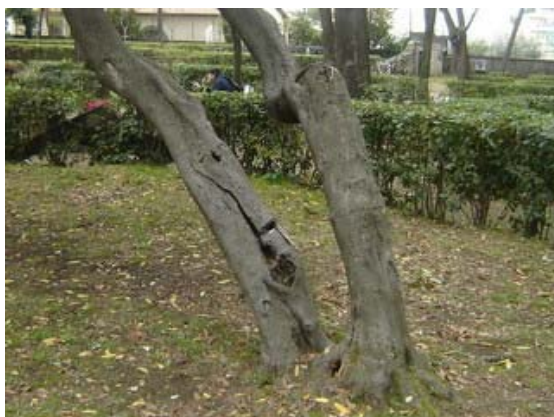
**Krošnja:** več suhih in sušecih vej, slaba vitalnost

Slika 103 (levo): Park Pratogiardino, Viterbo, Italija: poškodovani in nagnjeni debli drevesa št. 134

**Posebnosti:** zaradi slabega stanja in nagnjenosti nad pot je potrebna odstranitev drevesa.

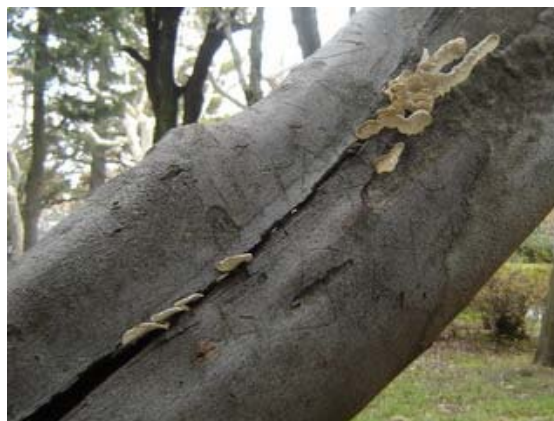
Slika 104 (desno): Park Pratogiardino, Viterbo, Italija: trosišča glive na razpoki drevesa št. 134
