**ARBORISTIČNA UREDITEV  
PARKA KRIŽANKE**

DIPLOMSKO DELO

Ljubljana, 2009

**ARBORICULTURAL TREATMENT OF PARK KRIŽANKE**

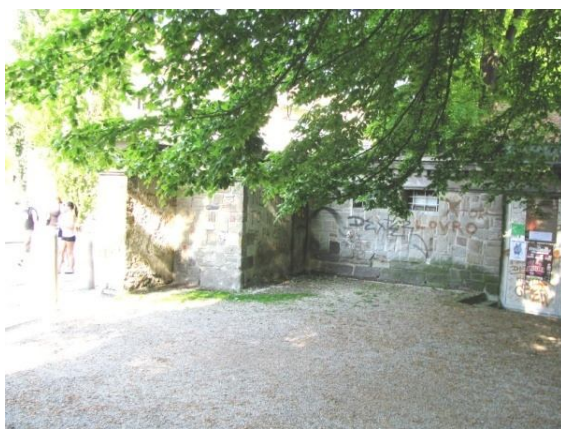
**Slika 23 (levo): Nizek profil krošnje navadnih bukev nad pešpotjo**

Pri vseh bukvah bomo morali izvesti čiščenje krošnje zaradi suhih vej, dvigniti spodnji del krošenj zaradi prehoda pešcev ter izvesti pregled prisotne vrasle skorje zaradi zagotavljanja varnosti. Ugotovil sem, da je bila izvedba nege dreves zamujena, saj bi za ustrezen dvig profila bilo potrebno odstraniti veje, debelejšje od 10 cm. Pri dvigovanju profila moramo med drugim biti pozorni na to, ali je drevo olistano ali ne. Teža listov lahko povesi veje tudi do pol metra, zato mora biti rez v dormantnem obdobju bolj intenzivna.

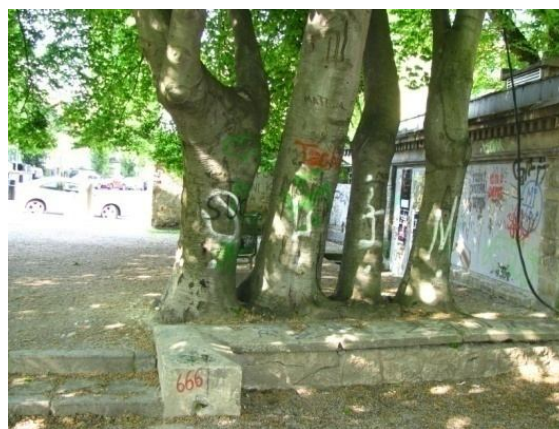
Navadne bukke rasejo v liniji vzhod - zahod na severnem robu parka. Po štiri drevesa so tesno skupaj so na obeh straneh pešpoti. Ob predvidevanju, da so drevesa istih starosti, so dosegle različne dimenzije in oblike. Na južni strani debel stoji nizek podporni zid (slika 24), od katerega so debla oddaljena 40 cm, korenine pa segajo do njega oziroma ga celo odrivajo. Zid je zaradi pritiska korenin razpokan in dvignjen (slika 26). Na zahodni in na vzhodni strani vrste bukev stoji 2,5 m visok zid, ki je od debel dreves oddaljen 1 m (slika 24). Tla v območju korenin so peščena in zbita.

**Slika 24 (desno): Bližina zidu in bukev na zahodni strani**

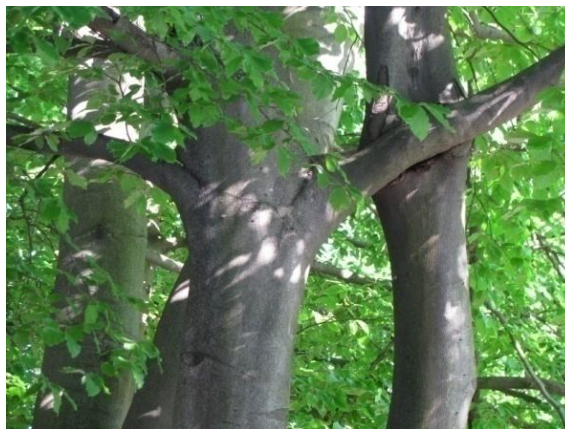
Slika 27 (desno): Zrasli veji na bukvi št. 1

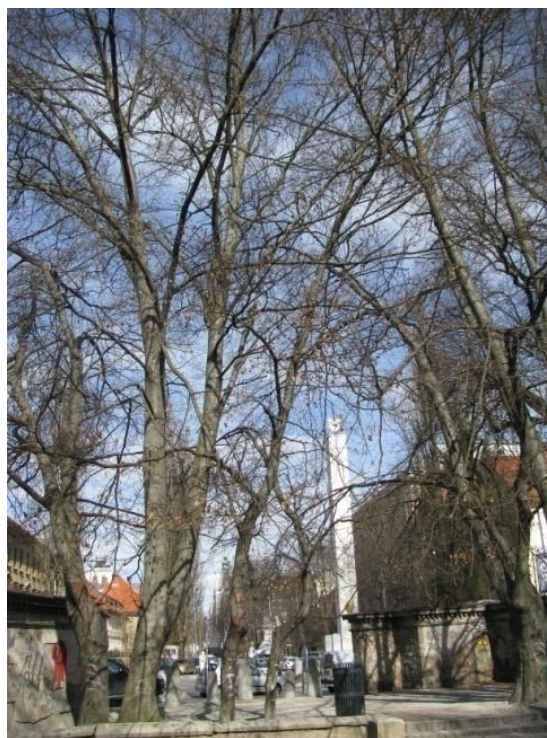
**Slika 31 (desno): Skupina prvih štirih bukev**

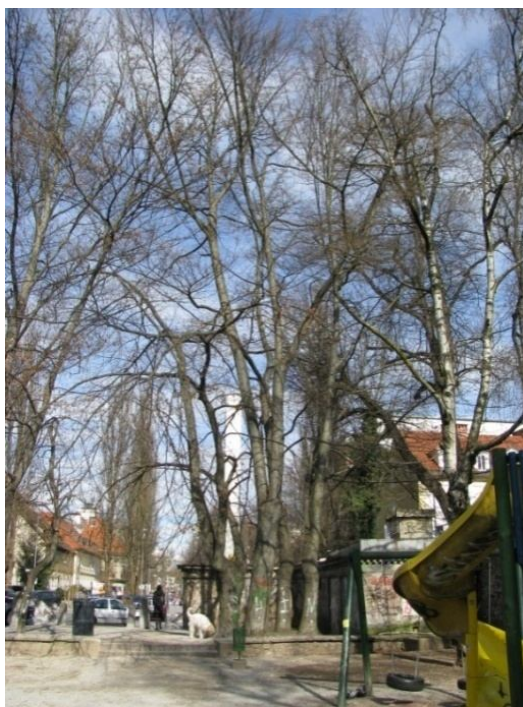
Slika 35 (levo): Skupina drugih štirih bukev

Ukrepi: Dvig profila na višino 2,5 m za prehod pešcev. Čiščenje krošnje.

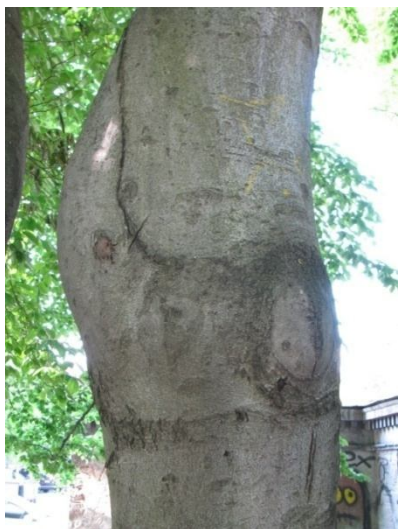
Slika 38 (levo): Vrasla skorja pri bukvi št. 8

Ukrepi: Dvig profila na višino 2,5 m za prehod pešcev. Čiščenje krošnje.

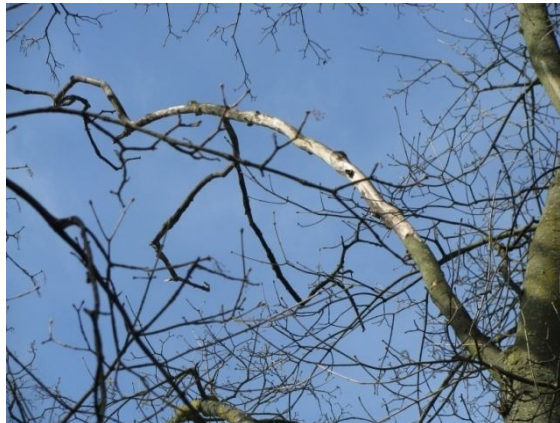
**Slika 47 (desno): Večja suha veja nad pločnikom na javorju št. 11**

Ukrepi: Čiščenje krošnje, odstranitev tujkov v krošnji.

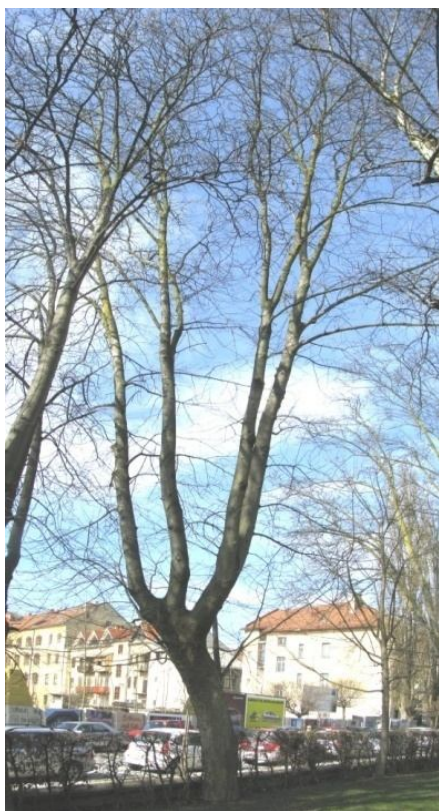
Slika 50 (levo): Gorski javor št. 14

Ostale posebnosti: Duplina je na kritičnem mestu, ampak zaradi priraščanja poranitvenega tkiva in asimetrije krošnje v liniji sever – jug ni zaenkrat potrebe po dodatnih ukrepih.

Ukrepi: Čiščenje krošnje. Pogostejša kontrola (na eno leto).

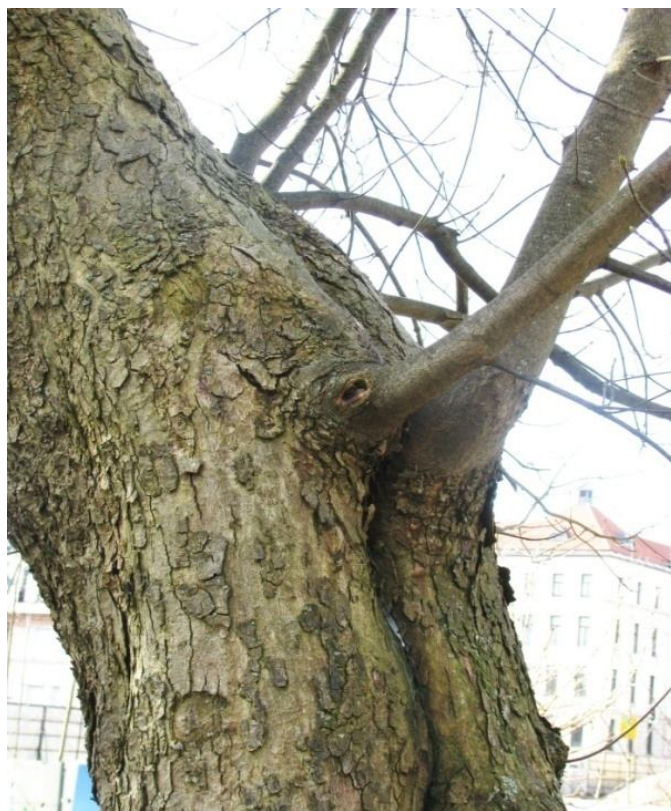
Slika 51 (desno): Duplina na deblu in pod njo razpoka pri javorju št. 15

Pri javorju št. 15 z razkrojem v nastavku smo uspešno razbremenili vrhove (slika 81) in s tem zmanjšali nevarnost loma. Še vedno je potrebno enkrat letno preverjati razvoj razkroja ter vitalnost drevesa oziroma drevo, v primeru poslabšanja stanja se to odstrani. Pri zadnjem javorju v liniji št. 16 poleg odstranitve manjših vej in dviga profila krošnje nismo izvedli večjih posegov (slika 82).

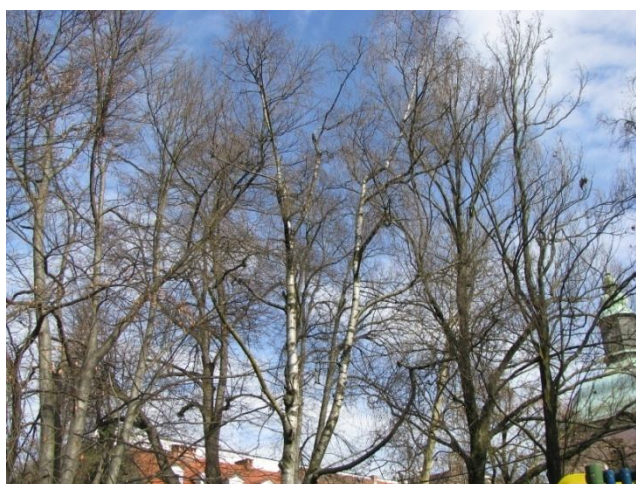
Slika 55 (desno): Krošnja s suhimi vrhovi pri brezi št. 17

Na brezi št. 17 poleg otroških igral tudi više v krošnji nisem zabeležil nobenega kritičnega mesta, zato smo izvedli načrtovane ukrepe in sicer: odstranili suhe veje (slika 84), štrclje in suh vrh ter izvedli manjšo razbremenitev preostalega dela krošnje (slika 83).

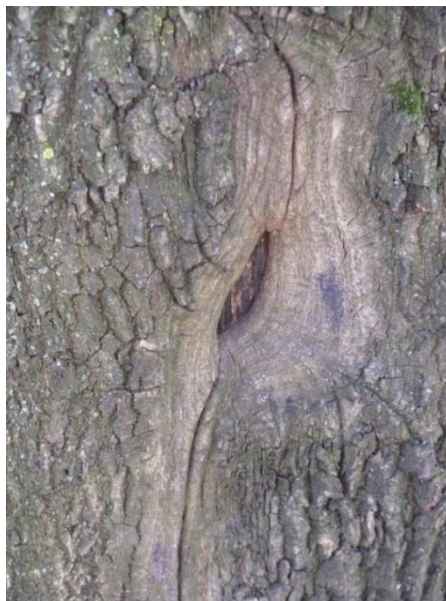
Slika 60 (desno): Neprerasla poškodba na deblu doba št. 20

Ukrepi: Čiščenje krošnje, dvig profila nad pločnikom in pešpotjo ter ureditev profila dela krošnje, ki se stika z zidom.

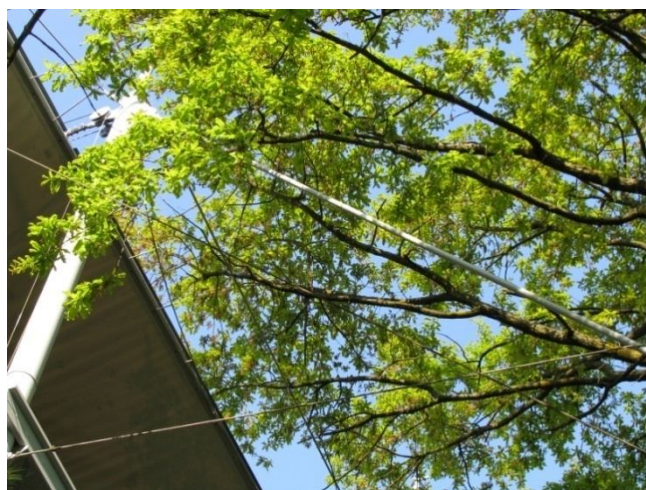
Krošnja: Je simetrična in vitalna. Omejena je s konstrukcijo strehe, veje rastejo vanjo in nad njo. Na južni strani veje preraščajo stebričast hrast, ki raste ob Zoisovi cesti. Prisotne suhe veje in štrclji.

Slika 62 (desno): Stik krošnje doba št. 21 s konstrukcijo strehe

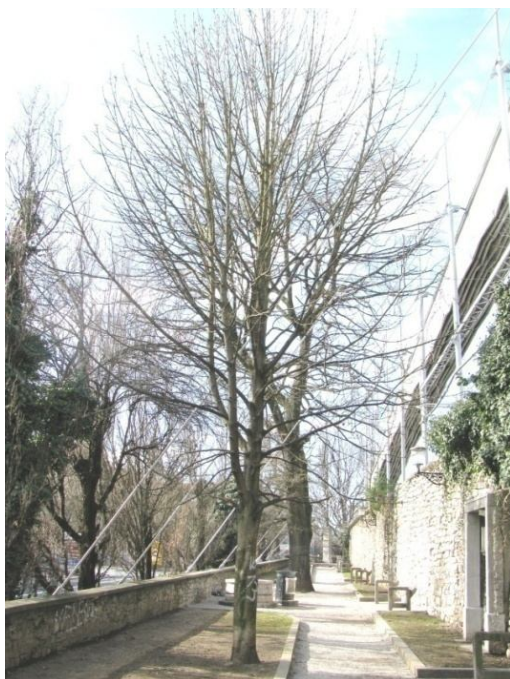
Slika 63 (levo): Navadni divji kostanj št. 22

Ostale posebnosti: Del konstrukcije strehe letnega gledališča poteka skozi krošnjo (slika 63).

Ukrepi: Čiščenje krošnje. Redčenje oz. pozen vzgojni rez za oblikovanje strukture oz. razporeditve vej. Dvig in ureditev profila okoli konstrukcije.

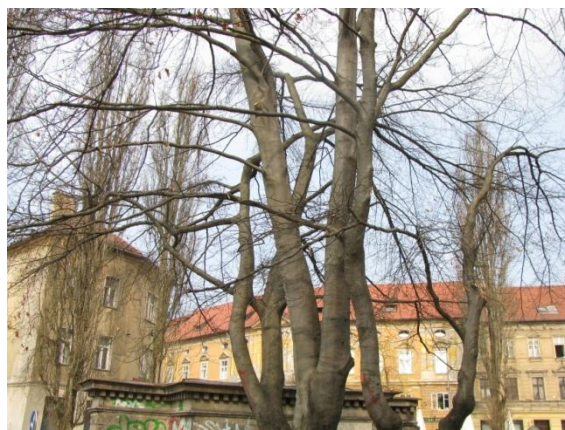
Slika 72 (desno): Pogled na krošnje bukev po izvedenem redčenju

S pregledom krošenj nismo pridobili dodatnih informacij o njihovem stanju. Prisotna vrasla skorja med glavnimi vrhovi zaenkrat ne predstavlja povečane nevarnosti loma. Osnovni problem so predstavljale suhe veje in štrclji ter nizek profil nad objekti in pešpotmi. Izvedli smo tudi rahlo redčenje krošenj (slika 72). Med odstranjenimi suhimi vejami je bilo tudi nekaj večjih, ki so predstavljale nevarnost za sprehajalce. Uspešno, brez večjih rezov, smo povišali moteč nizek profil krošenj (slika 73). Krošnje bukev so po izvedenem posegu brez suhih in polomljenih vej varnejše ter so zaradi enakomerne presvetljenosti pridobile na estetski vrednosti.

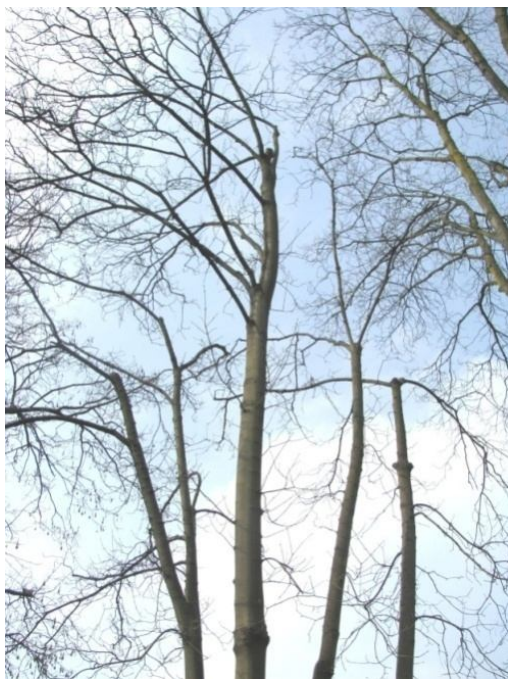
**Slika 81 (levo): Krošnja gorskega javorja št. 15 po razbremenitvi vrhov**

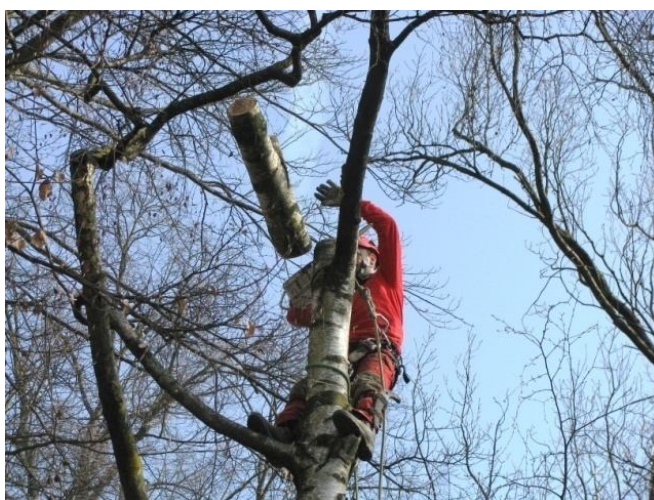
Slika 84: Odstranitev suhega vrha pri brezi št. 17

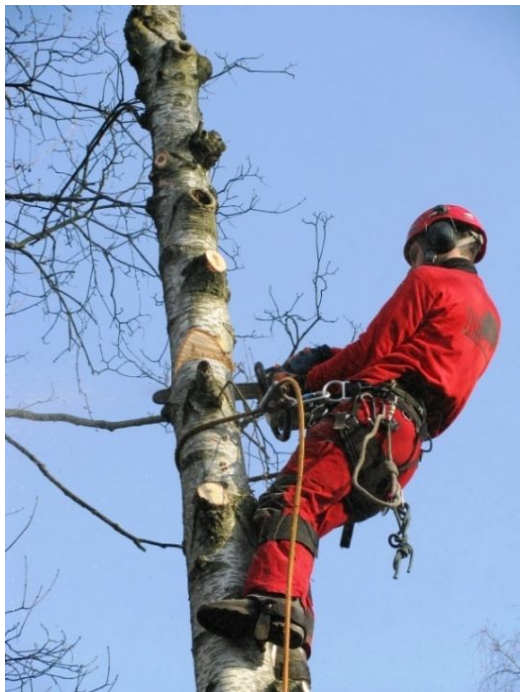
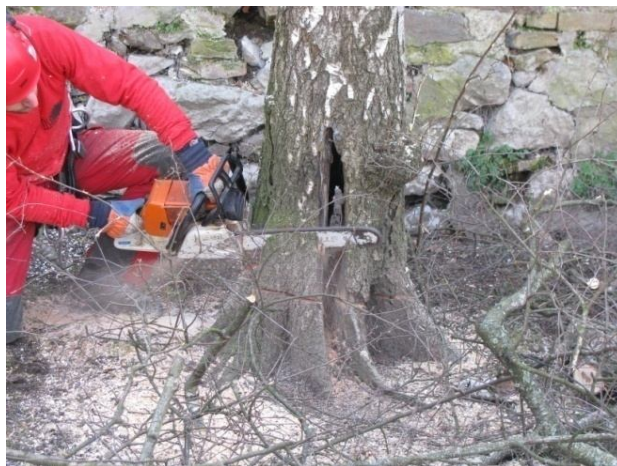
**Slika 87 (levo): Posek navadne breze št. 19 po sekcijah**

**Slika 88 (desno): Izdelava zaseka**

Posek breze št. 19 s poškodovanim koreninikom smo izvedli po sekcijah (slika 87 in slika 88).

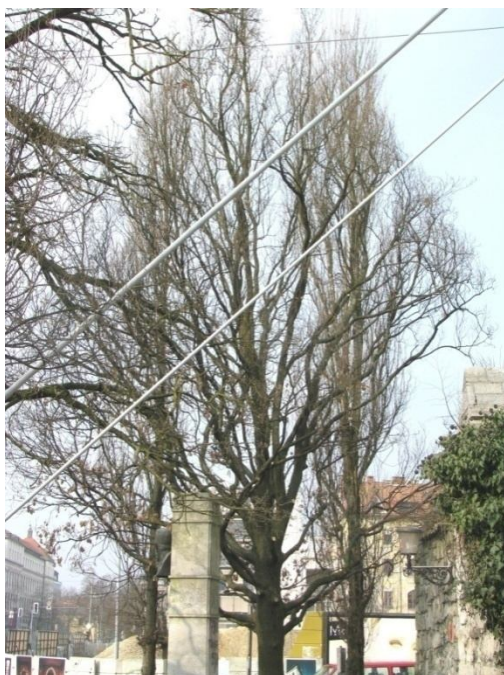
Pri izvajanju ukrepov sem ugotovil, da je imel hrast (dob) s skrivenčenimi vejami, ki raste na jugozahodnem vogalu parka, v krošnji dosti več suhih vej, kot je bilo to vidno s tal. Suhe veje niso bile debelejšje od 5 cm. Veliko vej se je tudi križalo, kar je značilno za takšno sorto hrasta, zato smo odstranili samo tiste veje, ki so bile poškodovane (slika 89). Dvignili smo tudi profil nad pločnikom in obzidjem (slika 90).

Slika 89 (levo): Dob s skrivenčenimi vejami št. 20 po izvedenih ukrepih

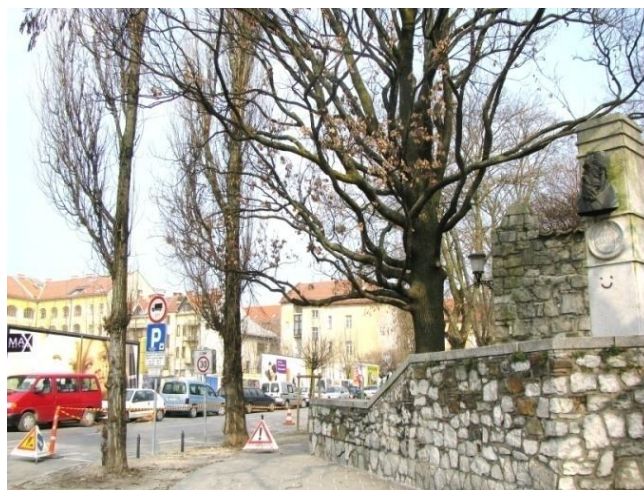
Slika 90 (desno): Dvignjen profil nad pločnikom pri dobu št. 20

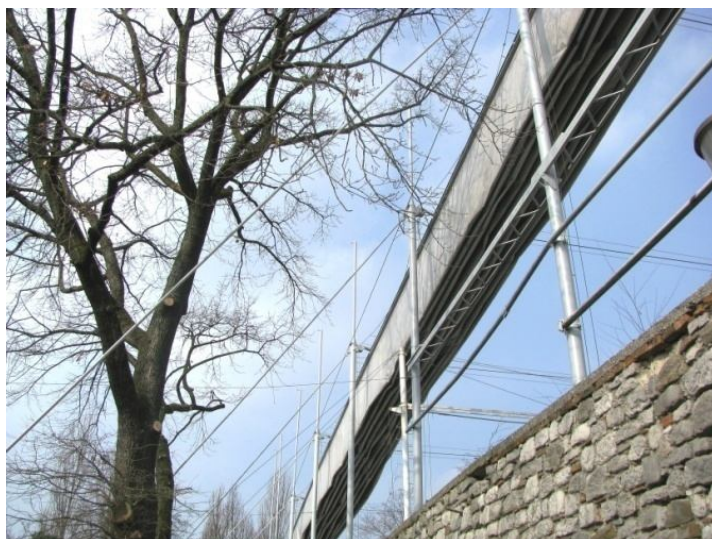
Hrastu doba št. 21 na južnem robu smo odstranili večjo količino suhih vej premera do 10 cm. Zaradi ureditve profila proti strehi smo odstranili tudi posamezne zdrave veje premera do 10 cm. Odstranili smo vse štelje na deblu zaradi slabe vitalnosti, razen spodnjega, ki je na mestu reza že odreagiral s poranitvenim tkivom ter tvorbo adventivnih in epikormskih poganjkov.

**Slika 91: Dvignjen profil doba št. 21 nad konstrukcijo strehe**

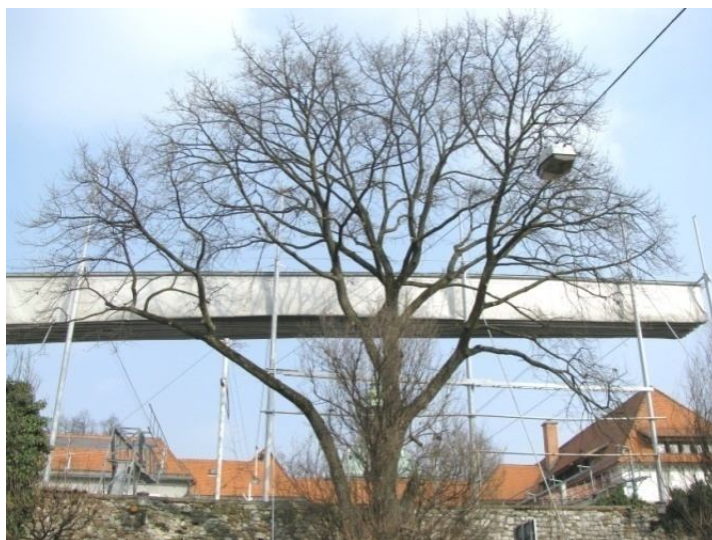
**Slika 92: Krošnja doba št. 20 po izvedenih ukrepih**

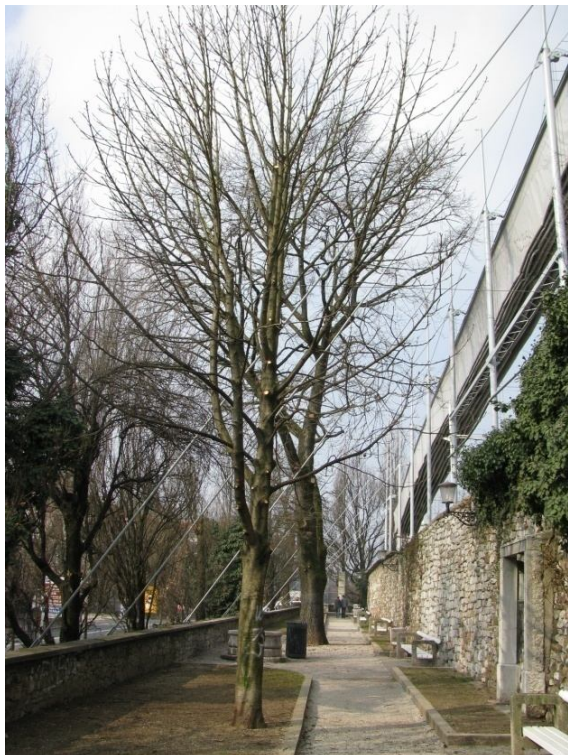
Na navadnem divjem kostanju smo poleg čiščenja krošnje izvedli vzgojno rez v smislu dviga profila ter oblikovanja strukture krošnje (slika 93).

**Slika 93 (levo): Navadni divji kostanj št. 22 po izvedenih ukrepih**

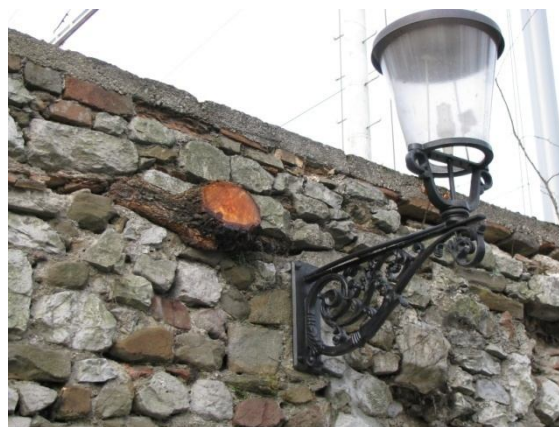
Z obzidja smo odstranili vrasla drevesa (slika 94).

**Slika 94 (desno): Odstranjena breza z zidu**
