**NOVI PRISTOPI KONSTRUKCIJSKE ZAŠČITE
LESA NA OBJEKTIH KULTURNE DEDIŠČINE**

DOKTORSKA DISERTACIJA

Ljubljana, 2015

**NEW APPROACHES TO CONSTRUCTIONAL WOOD
PROTECTION ON CULTURAL HERITAGE BUILDINGS**

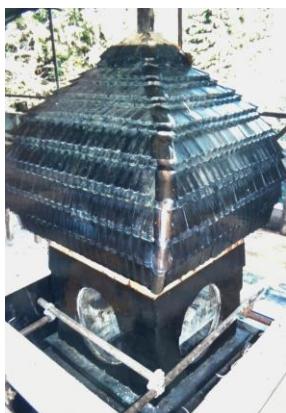
Okrogle odprtine zvonikov so zastekljene, konstrukcijski in obložni les zvonika je vlažen in lokalno strohnel (slika 41).

Slika 41: Tesno zastekljene okrogle odprtine zvonika preprečujejo zračenje notranjosti zvonika

Figure 41: Sealed glazed circular openings prevent ventilation inside the belfry

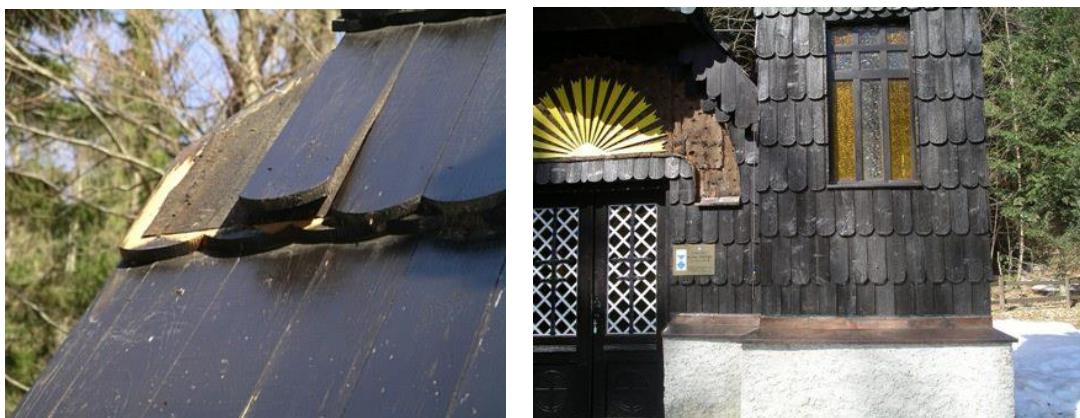
Dvokapna streha kapelice je pokrita z macesnovimi deskami (dvojno kritje), med slojema kritine je izolacijska plast lepenke. Stik fasade z betonskim coklom je zakrit z bakreno obrobo, ki je zatesnjena na macesnove deščice (slika 42).

Slika 42: Izolacija med slojema kritine (levo), obroba položene povrh lesa (desno)

Figure 42: Isolation under the shingles (left), metal flashing laid on top of the wood (right)

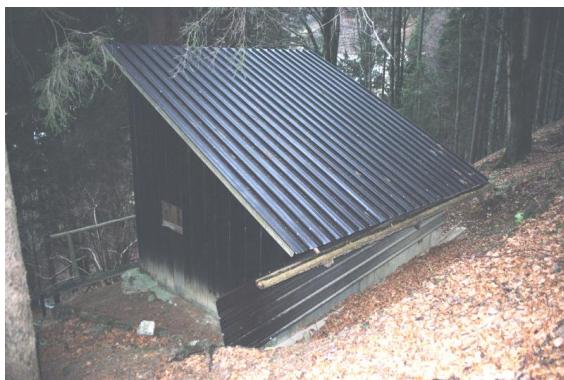
Današnje, zatečeno stanje objekta kaže, da je bilo vzdrževanje prepusteno laični presoji posameznikov in opravljeni brez konzultacij s stroko. Bolnišnica je prekrita z moderno kritino podjetja Trimo, kar je s stališča zgodovinske vloge objekta nedopustno (slika 48).

Slika 48: Moderna, neustrezna kritina na objektu partizanske bolnišnice

Figure 48: Modern, inappropriate roofing on the partisan hospital

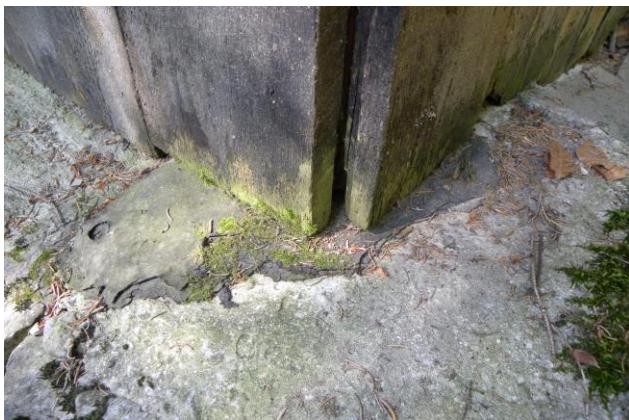
V prednjem delu je konstrukcija uprta v kamnito podnožje, ki je bilo prevlečeno s plastjo cementa in izolirano z lepenko. Opaž je na stiku z in nad izolacijo izrazito vlažen (slika 50).

Slika 50: Detajl kamnitega podnožja z betonsko prevleko in izolacijsko folijo

Figure 50: Detail of stone base with a concrete coating and insulating foil

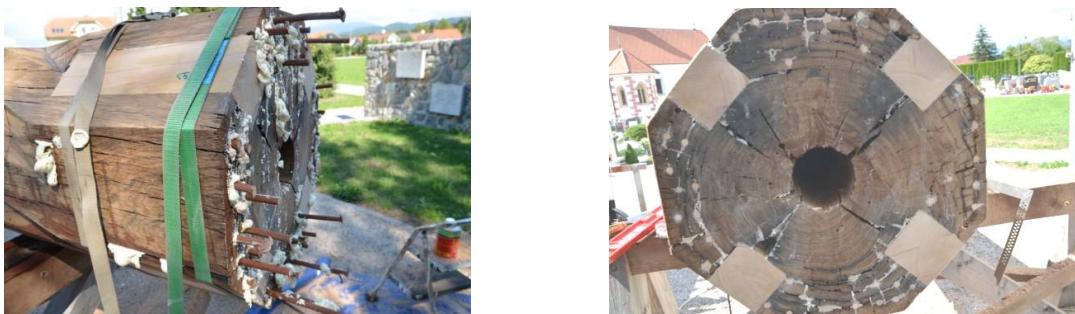
Slika 63: Obnova oslabljenega spodnjega dela spomenika s hrastovim lesom in mozniki.

Figure 63: Restoration of weakened lower part of the monument with oak wood and dowels

Spodnji, najbolj oslabljeni del spomenika smo konstrukcijsko ojačili in pripravili, da lahko v skladu z novo zasnovno postavitve prevzame statično obremenitev. Strohneli les na mestu prejšnjega vijačenja smo z mizarskimi dleti odstranili in predele zaščitili s Silvanolinom. Z mozničenjem in uretanskim lepilom smo vgradili hrastove prizme $350 \times 100 \times 100$ mm. Po

obodu, v širini 100 mm in do globine 400 mm, smo les navrtali, ga prepojili s Silvanolinom, vstavljali in z uretanskim lepilom zlepili moznike (slika 63).

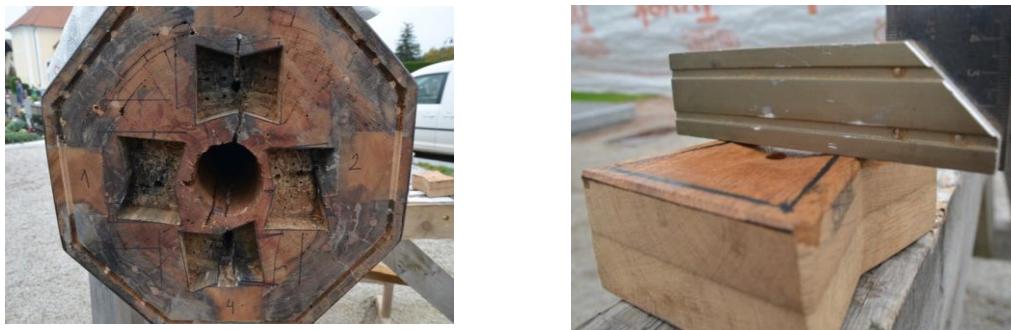
Slika 64: Priprava izdolbin za vstavitev zagozd za drenažo in zračenje radialnih razpok (levo) in prikaz zagozde z lijakasto poglobitvijo zgornje površine proti izvrtini (desno)

Figure 64: Preparation of cavities for the insertion of wedges for drainage and ventilation of radial cracks (left) and presentation of wedge with a funnel-shaped deepening of the upper surface towards the bore (right)

Uporabljeni restavratorski materiali (uretansko lepilo, epoksidi) so po eni strani omogočili ojačitev in sanacijo spodnjega dela spomenika, po drugi pa so ustvarili nepropustno bariero za vodo. Da bi preprečili nabiranje vode nad saniranim delom, smo izvedli še drenažo glavnih razpok. Za zračenje in odtok smo skozi zagozde izdelali izvrtine premera 8 mm in nanje zlepili mrežice proti mrčesu. Na mestih, kjer potekajo glavne radialne razpoke, je takšna drenaža smiselna. Razpoke nad zagozdami smo še pred vstavitvijo zagozd očistili in kemično zaščitili. Zagozde, ki smo jih na zgornji strani lijakasto poglobili proti sredini, smo lepili le s strani in zgoraj po robu. V spodnjo ploskev spomenika smo 1,5 cm od oboda vrezali odkopalni žleb (slika 64).

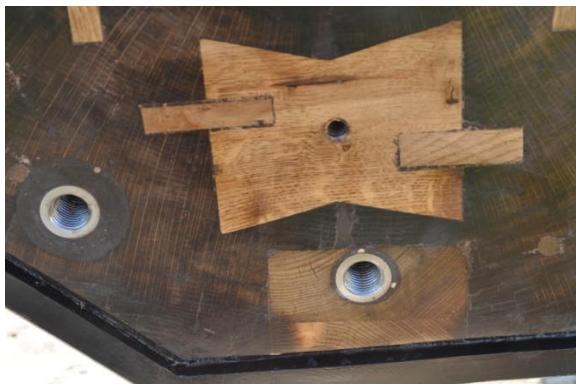
Slika 65: Detajl vstavitve nosilnih nastavljivih vijakov po obodu saniranega dela spomenika. Pogled na odkapni rob, vgrajene tulce in zavarovane zagozde z izvrtinami

Figure 65: Detail of the insertion of carrier adjustable screws around the perimeter of the renovated part of the monument. View of the drip edge and secured wedge with holes

Izvirna izvedba stabilizacije spomenika je zahtevala trden in varen nosilen spodnji del spomenika. Po saniranem obodu smo vgradili tulce za nastavljive vijake, hrastove zagozde pa smo dodatno zavarovali proti izvleku (slika 65).

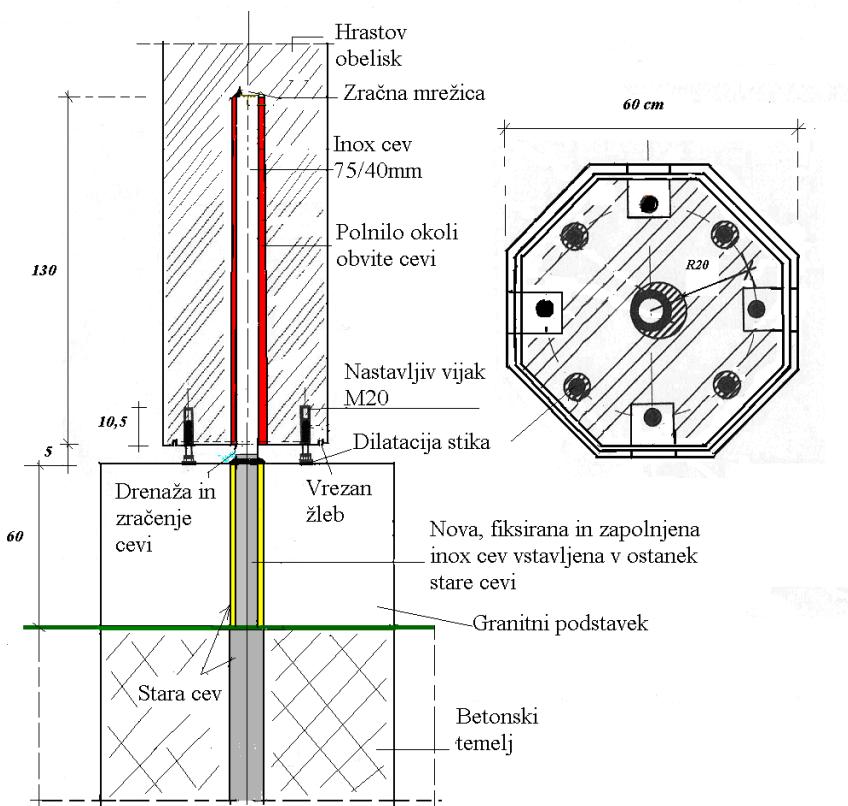
Slika 69: Varianta B izvirnega nosilnega sistema spomenika zadošča statičnim zahtevam

Figure 69: Variant B of the original monument carrier system meets static requirements

Statični izračun (priloga A) je pokazal, da nova inox cev Ø 75/40 mm, skupne dolžine 1905 mm, od tega 1300 mm v izvrtini spomenika in 600 mm v podstavku, prevzame le 60 % obremenitve. Za prevzem celotne obremenitve je bilo treba obremeniti še konsolidirani spodnji del spomenika. Zato smo razvili izvirno varianto postavitve, ki je zadostila statičnim zahtevam. Za prevzem dodatnih 40 % obremenitve, smo po obodu spomenika vgradili osem vijakov M20 in jih vijačili v nerjaveče vložke z notranjim navojem. Posamezen vložek je premera 30 mm, dolg 105 mm z globino navoja 100 mm. Vložke z vijaki smo vgradili v radiju 200 mm, štiri v prizme, štiri pa v posebne hrastove tulce premera 50 mm in dolžine 150 mm (slika 69).

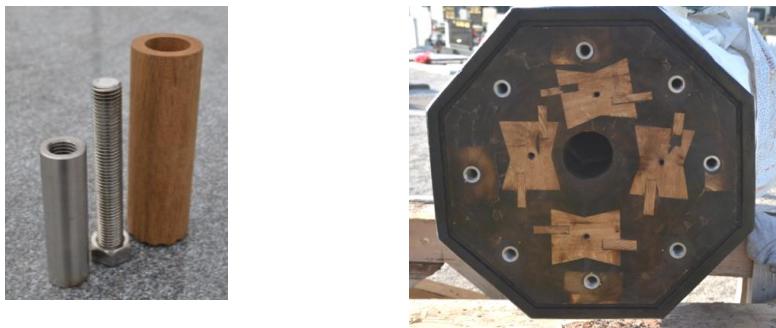
Slika 70: Nosilni elementi (levo) so vgrajeni po obodu saniranega spodnjega dela spomenika (desno)

Figure 70: Load-bearing elements (left) are installed around the perimeter of the renovated lower part of the monument (right)

Nosilni vijaki saniranega spodnjega dela spomenika so snemljivi in nastavljni, kar omogoča kontrolo nastavitev (slika 70).

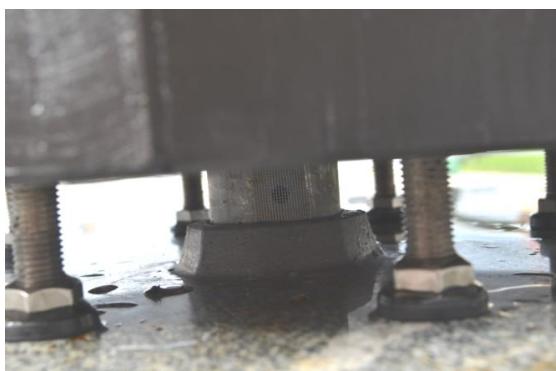
Slika 71: Prevzem nosilnosti z nastavljljivimi vijke po obodu spomenika in dilatacija med kamnito bazo in vijke s podložko Novilon

Figure 71: The load is taken by adjustable screws around the perimeter of the monument and dilatation between the stone base and screws with a Novilon washer

Na nastavljljive vijke smo namestili Novilon gumijaste podložke premera 40 mm in debeline 8 mm. S poglobljenim delom se regulira pozicija, 5 mm podloga preprečuje direkten stik med vijaki in kamnom. Novilon je poliamid, ki spada med inženirske plastike, je odporen na velike pritiske, obrabo in kemikalije (slika 71).

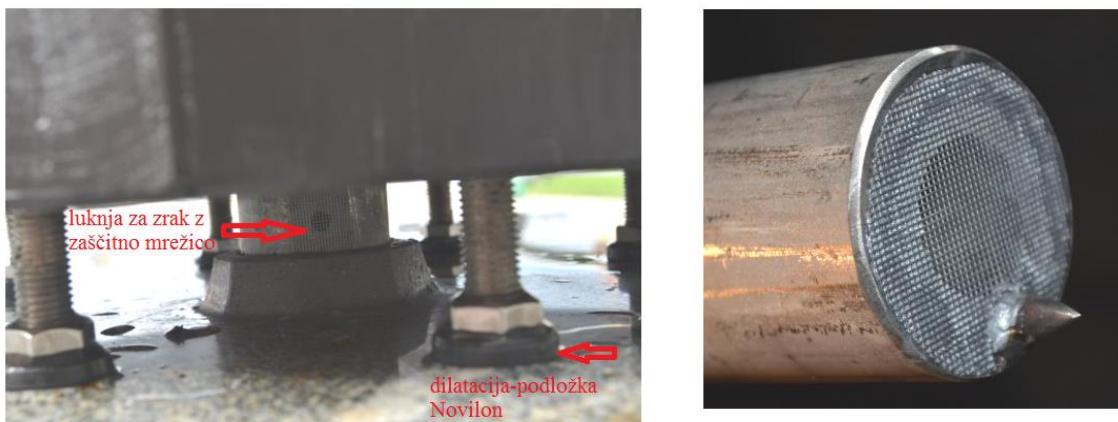
Slika 72: Dilatacija med podstavkom in vijaki (levo) ter zračenje cevi (desno)

Figure 72: Dilatation between the base and screws (left), ventilation of tube (right)

Novo inox cev smo vstavili 600 mm globoko v staro cev podstavka, jo centrirali in zalili z epoksidno smolo. Tik nad podstavkom in nivojem zalitja, smo izvrtali 8 mm luknjico in jo zaščitili z nerjavečo mrežico. Na zgornji rob cevi smo privarili distančnik, cev pa prekrili z mrežico in tako omogočili drenažo in zračenje izvrtine po cevi (slika 72).

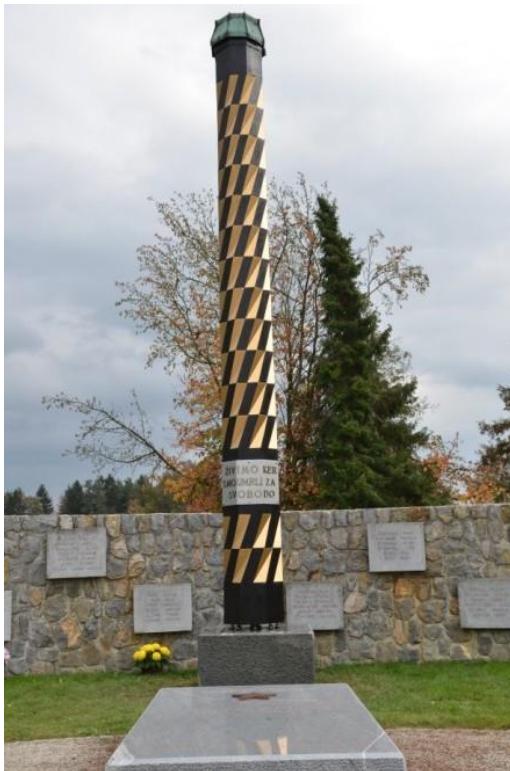
Slika 73: Izvirna, sedanja postavitev spomenika leta 2013

Figure 73: The original, current erection of the monument in 2013

Po namestitvi spomenika na podstavek smo vijke nastavili in privili, da je bil spomenik trdo podprt z vsemi obodnimi vijaki in natančno centriran (slika 73).

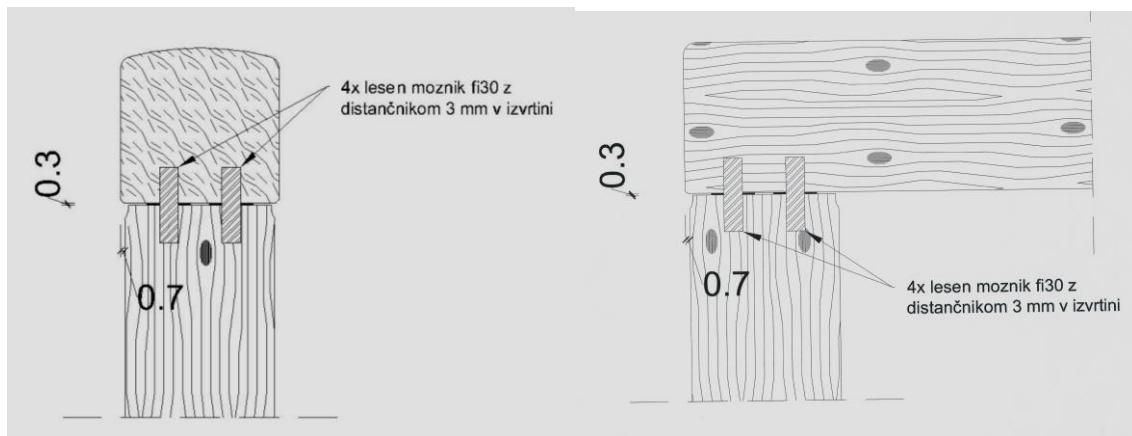
Slika 75: Konveksna preklada (levo), preprečeno močenje stika (desno)

Figure 75: Convex crossbeam (left), prevention of wetting of the contact (right)

Značilnosti konstrukcijske rešitve variante 1 so, da voda z vseh površin portala nemoteno lahko odteka, stiki lesenih elementov portala kot tudi stiki kovinskih elementov z lesom pa se zračijo in sušijo. Stik med preklado in stebroma je zračen, kar smo dosegli z lesenimi mozniki z distančnikom v izvrtini. Razmik preklade od stebrov pri varianti 1 je minimalen in je reguliran z distančniki. Hrastovi mozniki povezujejo lesne elemente in obenem preprečujejo premike. Stebra smo pri vrhu, tik pod preklado, posneli in omogočili neoviran odtok vode. Ker rob preklade prekriva posneto površino stebrov, voda ne moči stika preklade s stebroma (slika 75).

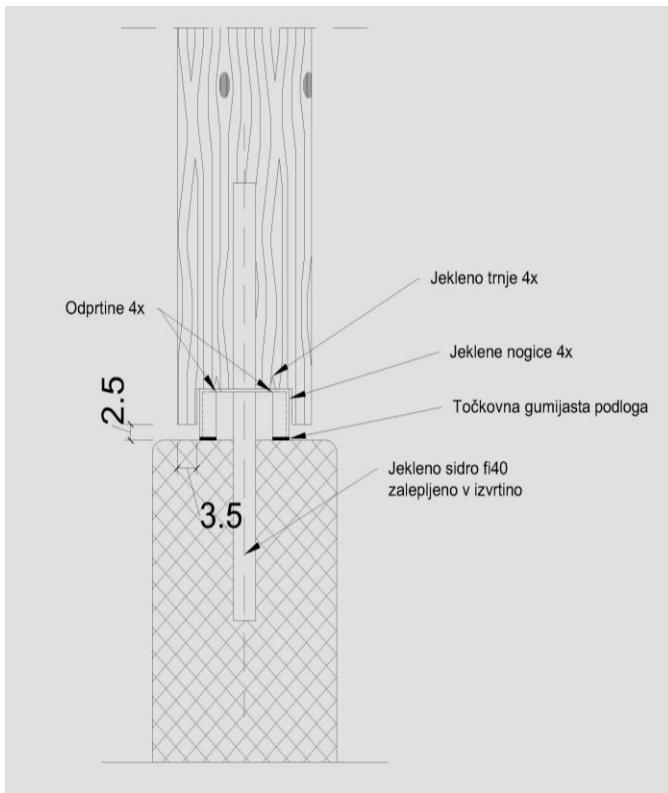
Slika 76: Varianta 1- detalj postavitve stebra na jekleno palico s prirobnico

Figure 76: Variant 1 - detail of pillar erection on a steel rod with flange

Pri varianti 1 se jeklena palica \varnothing 40 mm (nerjaveče jeklo S 235) zalepi v minimalno 30 cm globoko izvrtino v granitnem podstavku. Na jekleno palico se privari jeklena prirobnica dimenzij $160 \times 160 \times 8$ mm. Stebra z izvrtino globine 40 cm, se preprosto nasadita na palico in rahlo upreta na trne prirobnice. Za zagotavljanje zračenja sta stebra dvignjena od granitnega podstavka za 2,5 cm, saj ima prirobnica vogalno privarjene jeklene nogice višine 5 cm. Prirobnica je poglobljeno vdelana v les in se od zunaj ne vidi. Vidne so le vogalne nogice, ki omogočajo razmik med stebrom in podstavkom, da se spodnji del stebra lahko zrači. Jeklene nogice se upirajo na kamniti podstavek, ob straneh se ne dotikajo lesa

in z razmikom 5 mm omogočajo njegovo zračenje. Podložene so s kislinsko odporo šivano gumo, ki preprečuje nastanek galvanskega člena med granitom in kovino. Obenem guma deluje kot točkovni blažilec in dušilec napetosti. Na vogalih z zgornje strani ima prirobnica privarjene trne višine 1 cm, med trni pa so zračne odprtine Ø 10 mm. Privarjeni trni preprečujejo premike stebra, tako rotacijo kot upogib in skupaj z odprtinami omogočajo cirkulacijo zraka med lesom in prirobnico (slika 76).

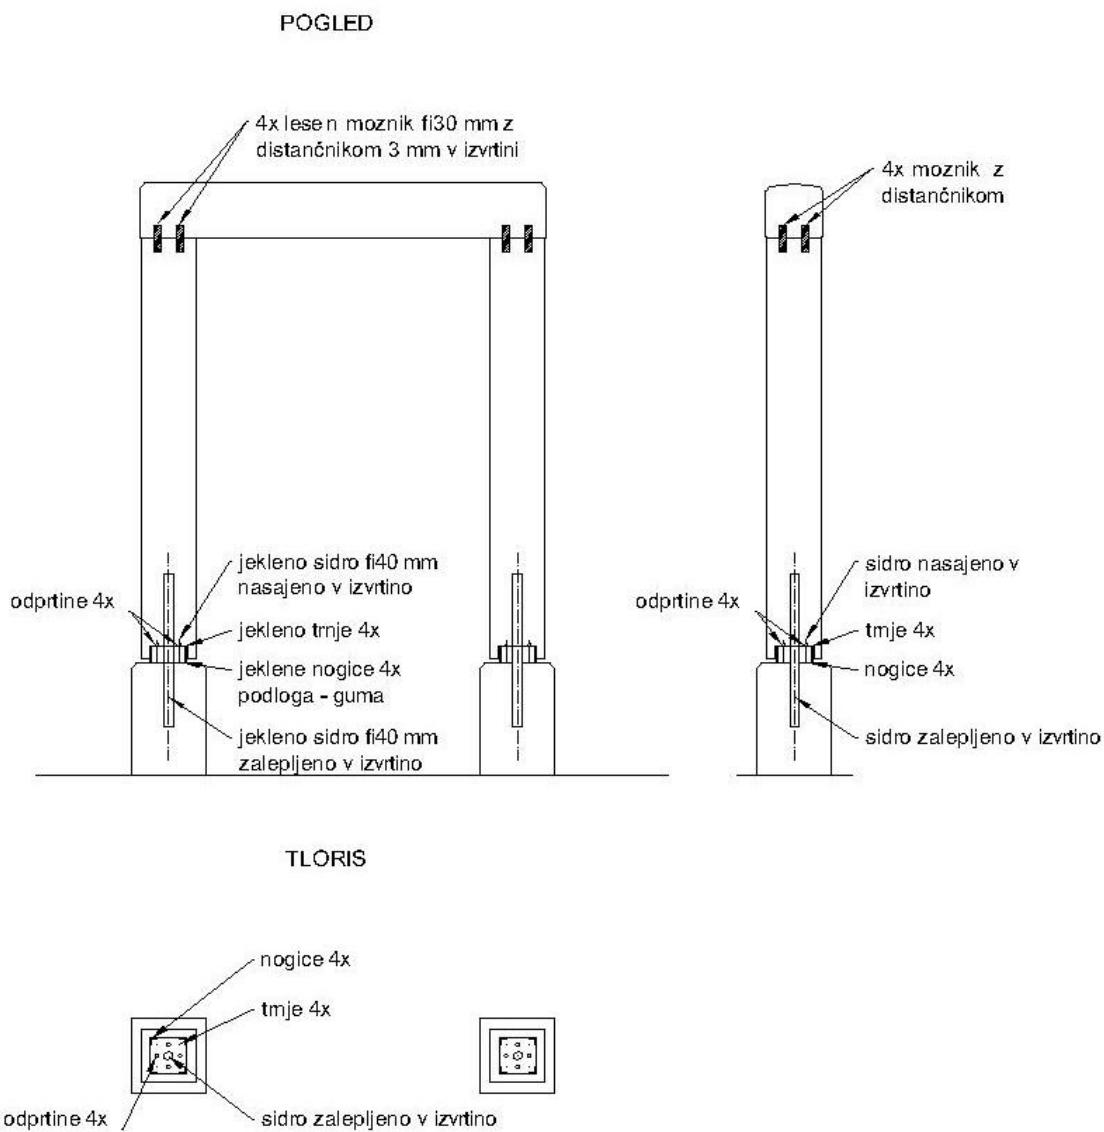
Slika 77: Varianta 1 - prikaz predlagane postavitve portala

Figure 77: Variant 1 - view of the proposed erection of the portal

Varianta 1 postavitve portala je izvirna, upošteva osnovne principe konstrukcijske zaščite ter omogoča varnost portala, kar je potrdil tudi statični izračun (priloga B). Portal je možno razstaviti, stiki in pritrdilno mesto so zračni, voda odteka z vseh površin (slika 77).

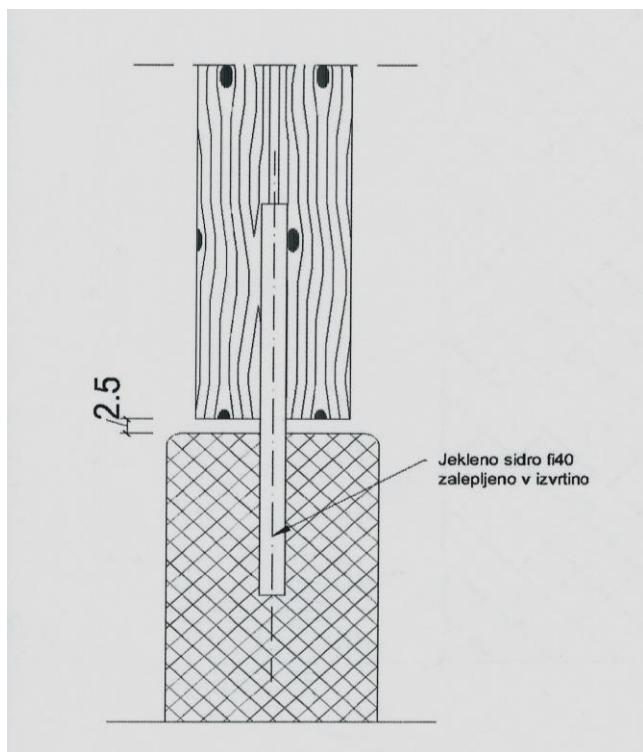
Slika 78: Varianta 2 - postavitev portala na sidro brez prirobnice

Figure 78: Variant 2 - erection of portal on an anchor without flanges

Pri varianti 2, ki je enostavnejša, smo predlagali postavitev stebrov na jekleno palico brez prirobnice. V zgornjem delu smo uporabili tesarsko zvezo na pero in utor ter polni stik (slika 78).

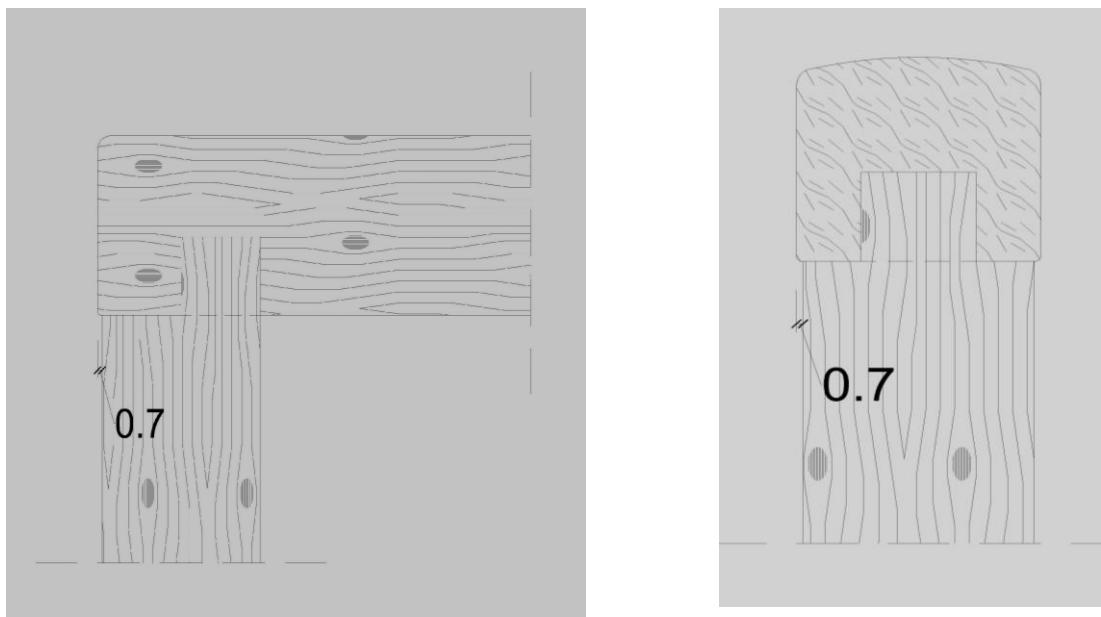
Slika 79: Varianta 2:- lesna zveza na pero in utor

Figure 79: Variant 2: - wood joint with tongue and groove

Enostavna tesarska zveza na pero in utor je arhitekturno najbolj čista, tehnično najmanj zahtevna in finančno najugodnejša. Lesna zveza temelji na čvrstem in natančnem spoju dveh elementov, pri katerih ima prvi element pero, drugi pa utor. V primeru portala je pero na vrhu stebra, utor pa je vdelan v spodnji del preklade. Pri portalu se srečata podporni in

podprt element, ki z zvezo prenašata silo drug na drugega. Tudi pri varianti 2 sega preklada čez stebra, ki sta pri vrhu posneta in omogočata odvod vode ter preprečujeta zatekanje vode v stik med preklado in stebroma (slika 79).

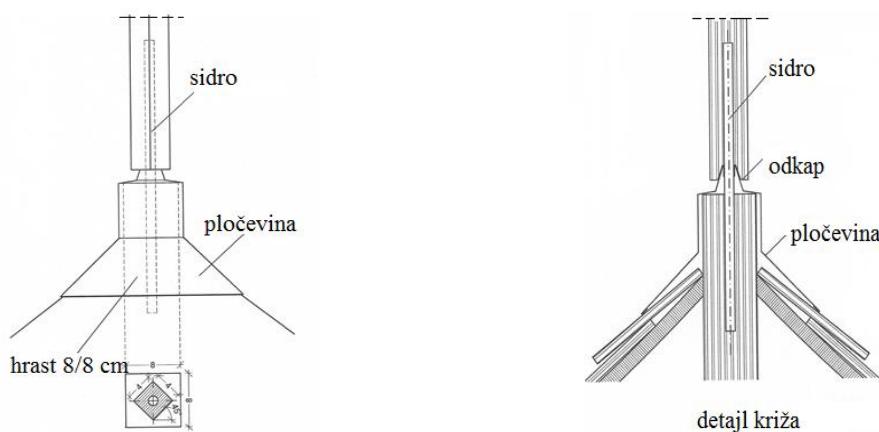
Slika 83: Detajl dilatiranega križa z vgrajenim sidrom in nameščeno bakreno pločevino, ki ne dovoljuje zatekanje vode v konstrukcijo zvonika (levo). Pirez lesa v izvrtino, ureditv odkapa in namestitev pločevine čez nosilec križa na čebulasto streho zvonika (detajl desno)

Figure 83: Detail of dilated cross with a built-in anchor and installed copper sheet, which prevents water from penetrating into the construction of the belfry (left). Cross section of wood in the hole and placing of the sheet metal over the support for the cross on the onion-shaped roof of the belfry (detail right)

Z dilatacijo obeh križev, ki sta bila prej konstrukcijsko sestavni del ostrešja, smo preprečili zatekanje vode v zvonik in omogočili vzgonsko zračenje konstrukcije. Nosilec križa in križ smo povezali z centralno vgrajenim 40 cm nerjavečim sidrom. Med nosilcem in križem je 2 cm razmik, kjer smo spodnji del križa pirezali proti centralni izvrtini in uredili odkap ter namestili pločevino. Pločevina na mestu dilatacije sledi pirezu lesa v izvrtino, obdaja spodnji nosilec in se zaključi na čebulasti strehi. Voda tako s križa odteka na pločevino in po njej na čebulasto streho (slika 83).

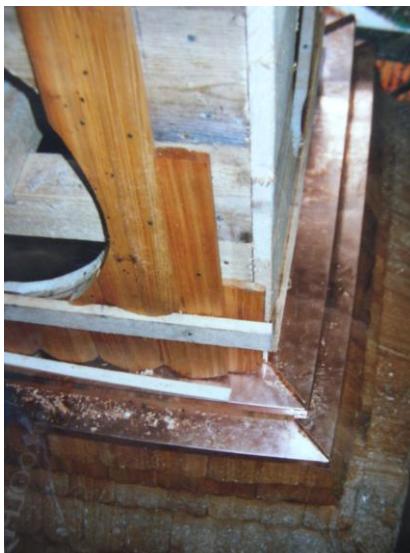
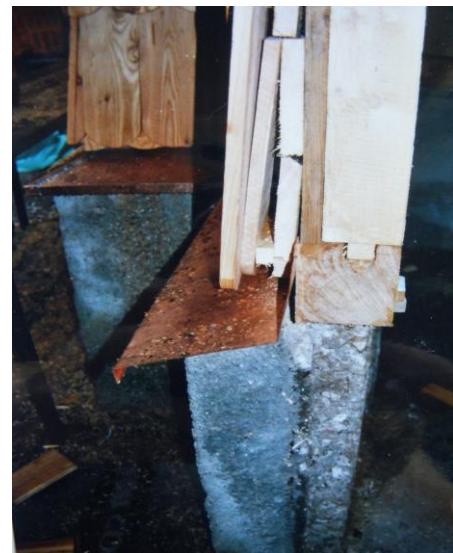
Slika 84: Namestitev obrobe za macesnove deščice na zvoniku (levo) in betonskem zidu (desno)

Figure 84: Installation of flashing behind the larch shingles on the belfry (left) and concrete wall (right)

Namestili smo nove bakrene obrobe v žlotah med ladjo in zvonikoma ter na delu betonskega podnožja. Obroba iz bakrene pločevine v naklonu prekriva betonski zid in je povsod vstavljena pod macesnove deske in z bakrenimi žebeljički pritrjena za slepi opaž. Voda tako odteka po opažu na obrobo do odkopalnega robu in proč (slika 84).

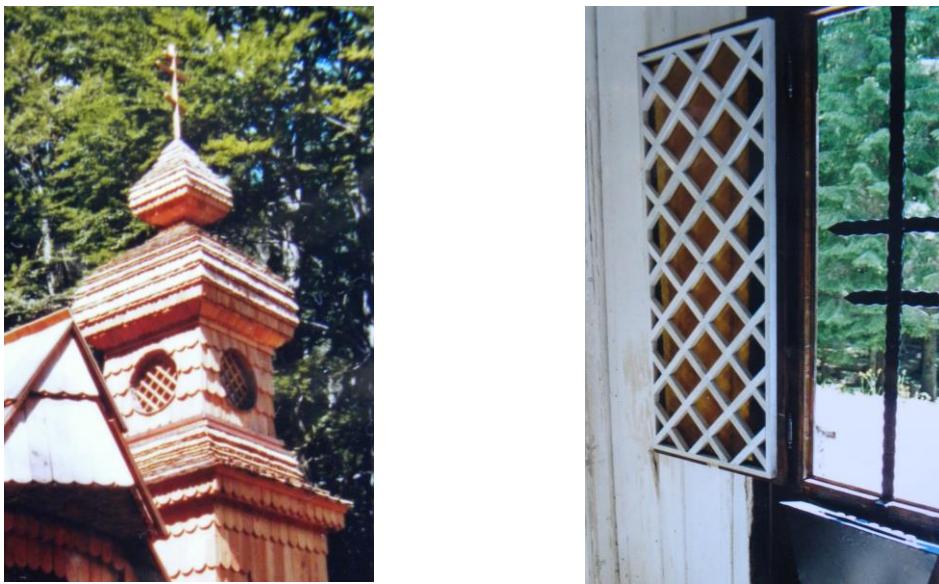
Slika 85: Z namestitvijo mrež na okroglih oknih zvonika (levo) in s preureditvijo odprtin na vhodnih vratih iz fiksnih in zastekljenih v fleksibilne, je omogočeno kroženje zraka oziroma zračenje notranjosti zvonika in osrednjega dela kapel (desno).

Figure 85: Installing lattice on the windows of the belfry (left) and rearranging openings on the entrance door from fixed to flexible enables air circulation or ventilation inside the belfry and the central part of the chapel (right)

Namesto zasteklitve smo na okrogle odprtine zvonikov namestili lesene mreže, ki omogočajo zračenje. S preuređitvijo zastekljenih fiksnih mrež na odprtinah vhodnih vrat v fleksibilne, smo omogočili zračenje osrednjega dela kapele in s tem tudi kroženje zraka (slika 85).

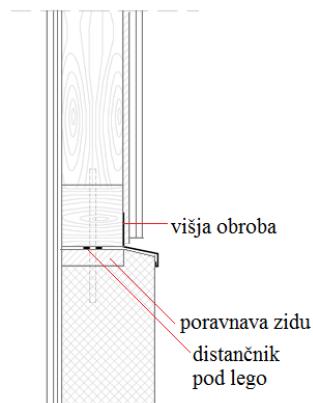
Slika 86: Predlog izravnave poravnave vrhnje ploskve betonskega zidu, dviga konstrukcijskega lesa na distančnike in namestitev obrobe višje za opažne deske (desno)

Figure 86: Proposal for leveling the top surface of the concrete wall, raising structural timber on the spacers and installing flashing higher behind the cladding boards (right)

Zgornja površina betonskega podnožja ob izvedbi ni bila poravnana. Ker bi ob morebitnih ponovnih premikih konstrukcije lahko ponovno prišlo do zatekanja vode, smo predlagali, da se površina poravna, bakrena obroba namesti nekoliko višje za opažne deske ter pod lego namesti distančnik, da se bo dvignjena od podlage lahko zračila in sušila (slika 86).

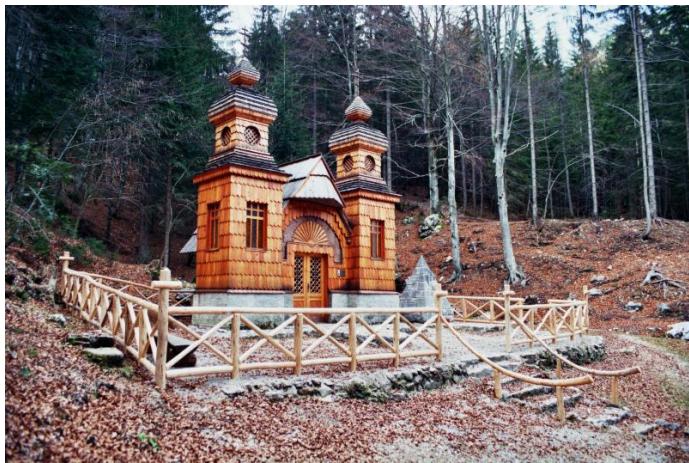
Slika 87: Razredčen gozd in odprt zračni koridor prispeva k boljšemu pretoku zraka in osončenju območja kapelice.

Figure 87: Thinned forest and open air corridor contributes to better air flow and more light in the area of the chapel.

Da smo v okolici kapelice znižali visoko relativno zračno vlago, smo razredčili gozdni sestoj in odprli koridor v smeri zračnih tokov. S tem, smo omogočili osončenje in prevetrovanje območja okoli kapelice (slika 87).

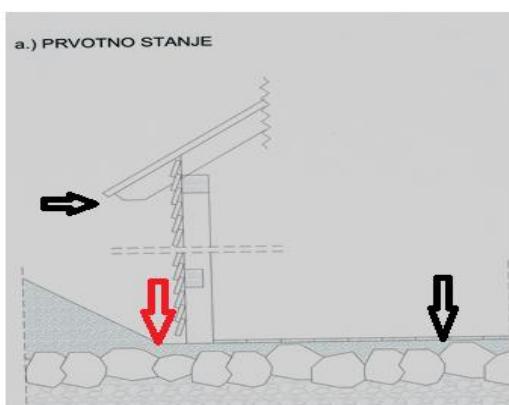
Vzrok za takšno stanje je več. Objekt je bil postavljen na manjšem utrjenem platoju ob strmem terenu. Za objektom je ozek pas poravnanega terena, kjer ni bilo ne mulde ne drenaže ali drugačnega odvodnjavanja. Streha z naklonom proti brežini je bila brez žleba in se je zato voda s strehe nabirala tik ob objektu, kjer je vlažila stebre in opaž. Poleg meteorne vode s strehe, se je zaradi strmine in prenizke ograde z brežine v objekt kotalil drobir in drug gozdni material, ki je preprečeval odtekanje vode, nakopičeno in namočeno blato pa je vlažilo les in onemogočalo njegovo sušenje. Podne in opažne deske ter nosilni leseni elementi so bili stalno v direktnem stiku z vlažno zemljo, zato se les na stičnih površinah z zemljo ni sušil (slika 88).

Slika 88: Prikaz (prerez) glavnih kritičnih točk pri repliki objekta do leta 1974. Streha brez žleba, stebri in podne deske na vlažnih tleh, strm teren in voda za objektom

Figure 88: View (section) of the main critical points in the replica facility up to 1974. The roof without a gutter, the pillars and floor boards on the wet ground, steep terrain and water behind the object

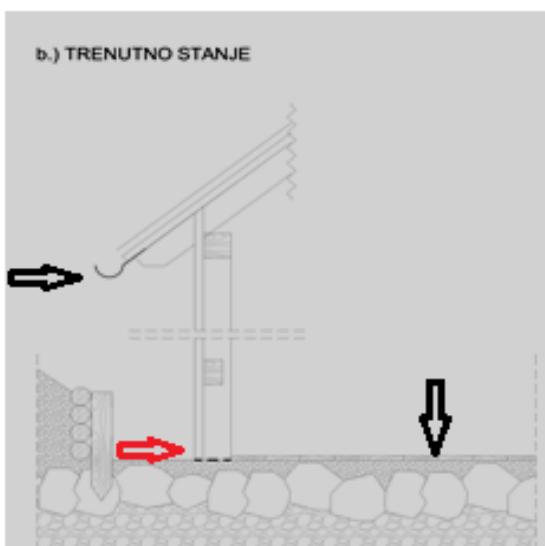
Trenutno stanje objekta, kljub nekaterim izboljšavam pri zadnji obnovi, ni zadovoljivo in ima pomanjkljivosti. Vertikalni opaž je pri tleh izpostavljen škropenuju in vlaženju s tal, podne deske ležijo na vlažnih tleh. Pod nosilnimi stebri je cementna prevleka z lepenko od katere se voda odbija v opaž in na neravnih mestih izpod opaža zateka v notranjost objekta, kjer zateka in se zadržuje pod deskami poda. Voda z lesenega žleba teče in se zadržuje ob fasadi objekta. Zaradi nezadostnega naklona terena in nakopičenega blata zastaja tik ob objektu, kjer vlaži stebre in opaž (slika 89).

Slika 89: Prikaz (prerez) kritičnih točk vlaženja lesa pri trenutni zasnovi objekta. Strm teren za objektom je zavarovan s prenizko ogrado, ki ne zadržuje gozdnega materiala, raven teren omogoča zatekanje vode v hrbtno steno, nosilni stebri na izolaciji, deske poda na vlažnih tleh

Figure 89: View (section) of critical points of wetting of wood in the current design of the building. The steep terrain behind the object is secured by too low a fence, which does not retain the forest material, the flat terrain allows water to flow onto the rear wall, supporting pillars on insulation, floor boards on the wet ground

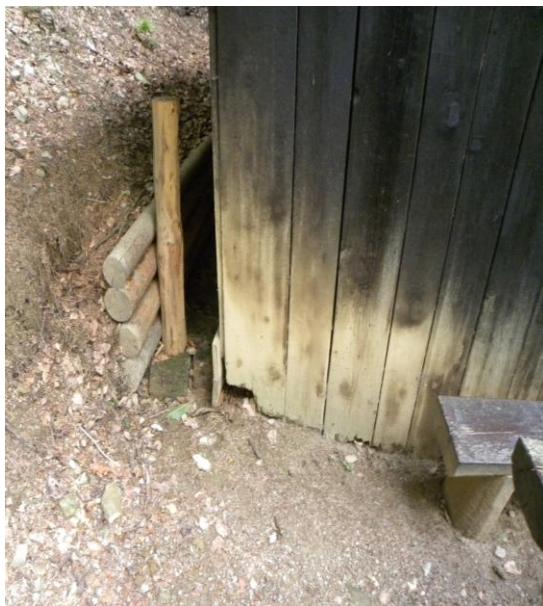
Objekt leži na vlažnih tleh. Za objektom je ograda, ki precej zapira objekt in vpliva na slabše prezračevanje hrbtnne stene bolnišnice. Obenem se, zaradi prenizke ogarde in utesnjenosti, med ogrado in objektom nakopičeno blato slabše premika in tudi onemogoča zračenje in sušenje spodnjega dela hrbtnne stene (slika 90).

Slika 90: Izrazito vlaženje sten s tal in zapiranje nakopičenega blata za objektom

Figure 90: Pronounced wetting of the walls from the floor and trapping accumulated mud behind the object

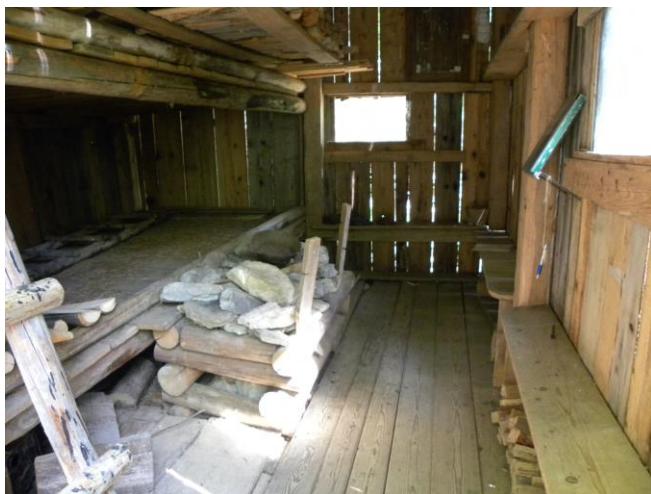
Vzrok za propad lesa je v stalni izpostavljenosti le tega vlaženju in v nezmožnosti sušenja, ker je, kljub zračenju skozi reže opaža, zrak vlažen (slika 91).

Slika 91: Na posameznih mestih so reže med opažnimi deskami sten precej široke. Veter zanaša vodo v objekt in moči še notranji opaž in stebre

Figure 91: In some places the gaps between the cladding boards are quite wide. Wind carries water into the object and wets even the inner paneling and pillars

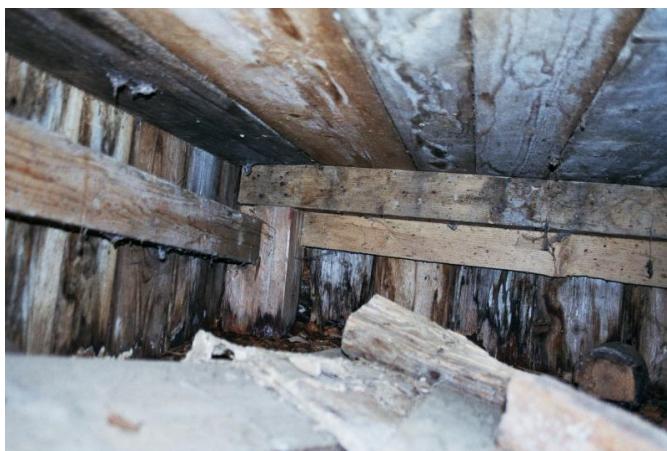
Razkroju lesa bistveno prispeva sama konstrukcija objekta. Vogalni nosilni stebri so položeni direktno na vlažna tla in je s tem omogočeno vlaženje stebrov na spodnjih reznih površinah. Tudi fasadne deske segajo do tal in vpijajo vodo iz tal. V objektu smo ugotovili plesen in belo trohnobo (slika 92).

Slika 92: Trohnoba lesa na stebrih in deskah pod pogradom

Figure 92: Rotting of wood on the pillars and boards under the bunk bed
