**ANALIZA ODVODNJAVANJA CESTNEGA TELESA  
GOZDNE CESTE V DOLINI KOROŠICE**

DIPLOMSKO DELO

Ljubljana, 2016

**ANALYSIS OF THE ROAD FORMATION DRAINAGE  
OF THE FOREST ROAD IN THE VALLEY OF KOROŠICA**

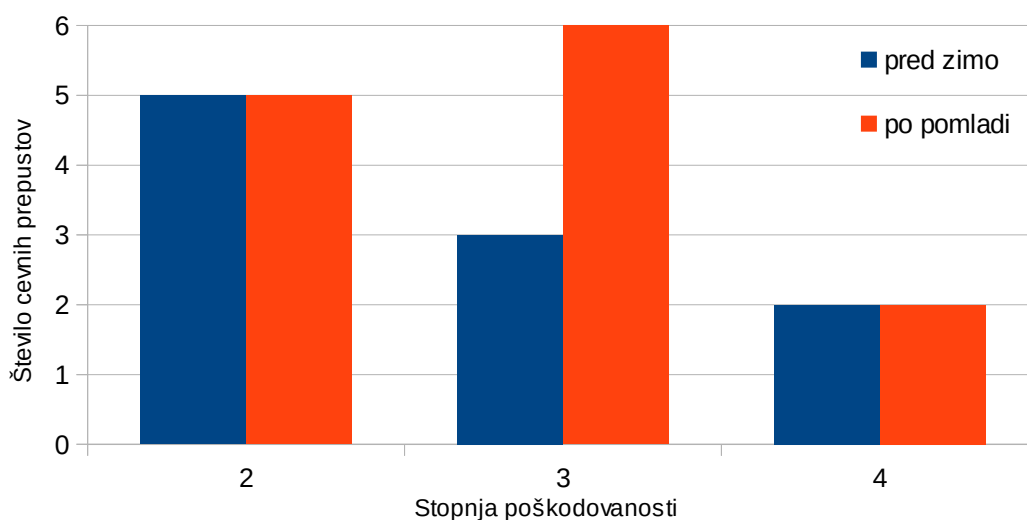
Slika 9: Porazdelitev cevni prepustov glede na stopnjo poškodovanosti

Veliko poškodovanih cevi (5 od 11) je bilo konec pomladi še (vsaj za eno stopnjo) bolj poškodovanih (objekti 28, 36, 41, 74, 76).

Pri 9 poškodovanih cevni prepustih se stopnja poškodovanosti ni spremenila. 2 od teh sta bila že prej z najvišjo (4.) stopnjo poškodovanosti.

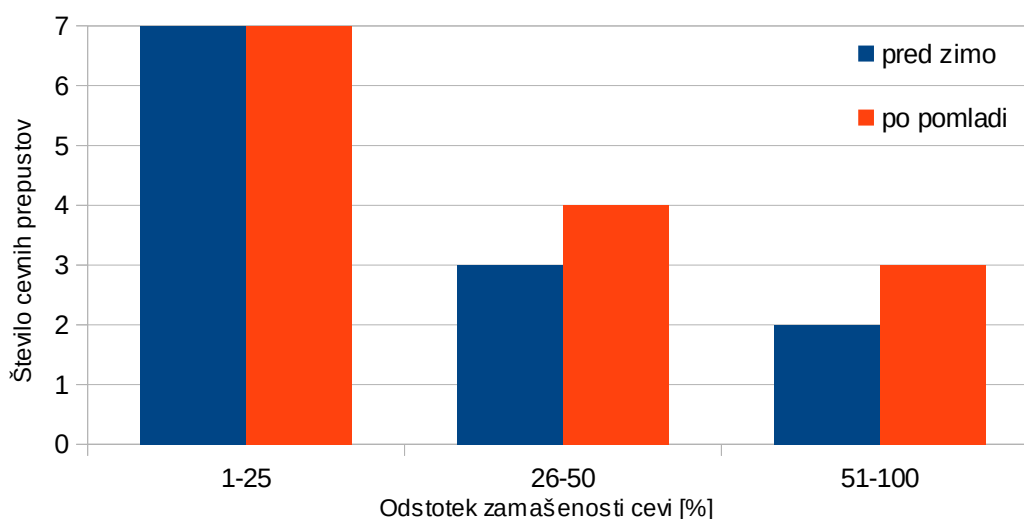
Slika 10: Porazdelitev cevnih prepustov glede na odstotek zamašenosti cevi

Pred zimo smo pri 16 od 47 prepustih zaznali povečano zamašenost (katerokoli stopnjo večjo od 0 %), kar predstavlja 34 % od vseh. Spomladi smo pri 18 ugotovili zamašenost. Šest cevni prepustov, ki so bili zamašeni, se je vsaj delno odmašilo oz. se jim je zmanjšala stopnja zamašenosti (objekti 13, 16, 17, 36, 37, 49). Od tega 3 na 0 %. Pri 7 cevni prepustih se je stopnja zamašenosti povečala vsaj za eno stopnjo, pri 8 cevni prepustih pa je ostala stopnja zamašenosti enaka. Na sliki 10 spodaj lahko vidimo porazdelitev prepustov glede na stopnjo zamašenosti pred in po zimi.

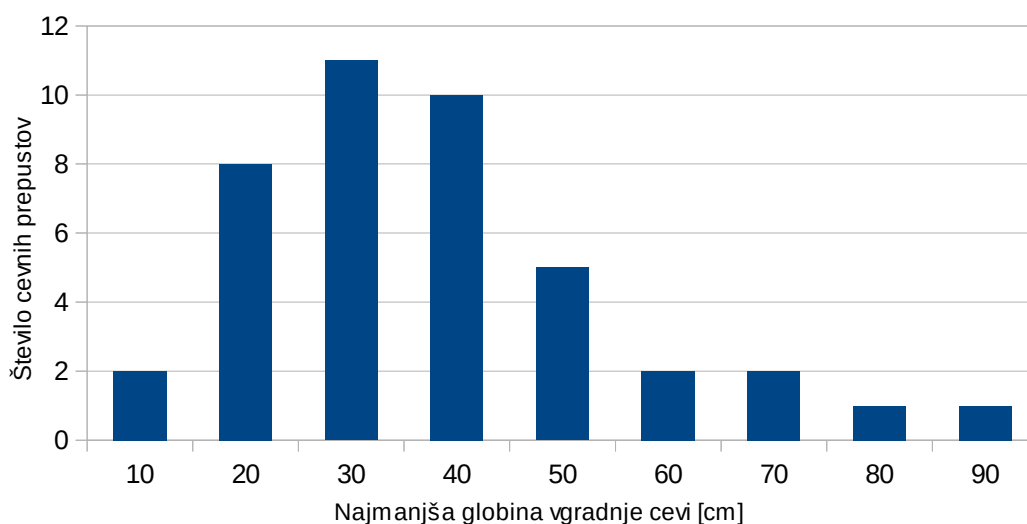
Slika 11: Porazdelitev cevnih prepustov glede na minimalno globino vgradnje

Pri meritvah globine vgradnje cevi prepusta pod nivo vozišča, smo ugotovili, da je globina pri večini cevnih prepustov premalo globoka. Treba je vedeti, da so pri teh meritvah možna večja odstopanja, vendar je kljub temu veliko število cevnih prepustov, ki imajo cev premalo globoko pod voziščem. Na strmih brežinah je večinoma dovolj prostora, za

postavitev iztočne cevi dovolj globoko v cestno telo. Na spodnji sliki 11 vidimo porazdelitev števila cevnih prepustov glede na minimalno globino vgradnje (na zgornji ali spodnji strani).

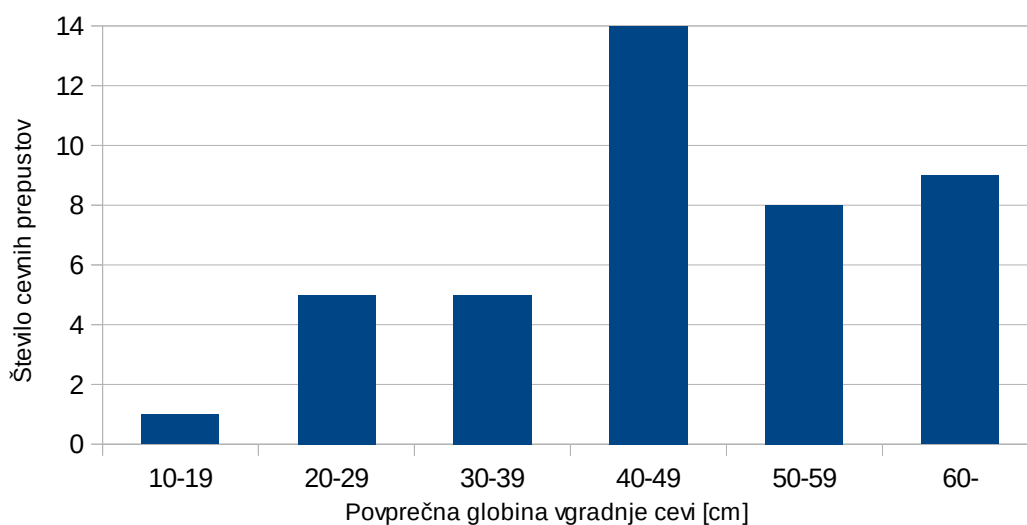
Slika 12: Porazdelitev cevnih prepustov glede na povprečno globino vgradnje

Ker morda najmanjša globina ni pravi pokazatelj, še posebej pri velikih dolžinah cevi v zavojih ali drugih razširitvah, lahko vidimo na sliki 12 porazdelitev števila cevnih prepustov glede na povprečno globino vgradnje. Še vedno ima samo ena petina cevnih prepustov povprečno globino vgradnje vsaj 60 cm ali več, kot je narekuje priporočilo. Ena četrtnina ima povprečno globino vgradnje manjšo od 40 cm.
