**STANJE DREVES V DREVOREDU MED PLANINO  
PRI RAKEKU IN MARTINJAKOM**

DIPLOMSKO DELO

Ljubljana, 2016

**CONDITION OF THE TREES IN THE TREE LINED LANE  
BETWEEN PLANINA BY RAKEK AND MARTINJAK**

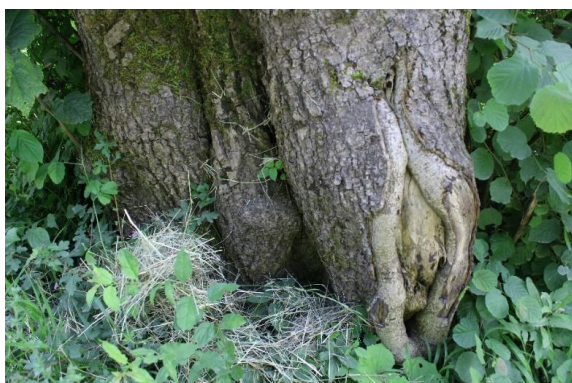
Slika 4: Žlebatost, zadebelitev in vzdolžna nepreraščena poškodba na A.

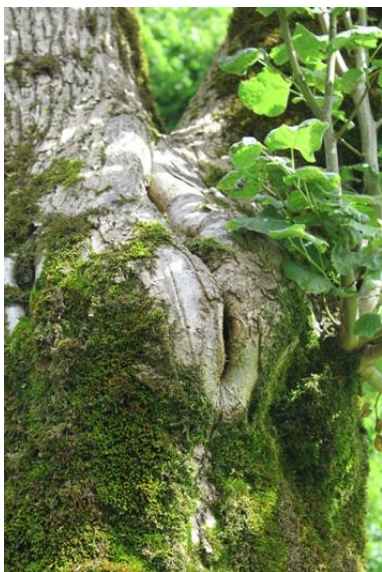
Slika 19: Nepreraščen vrh poškodbe na B.

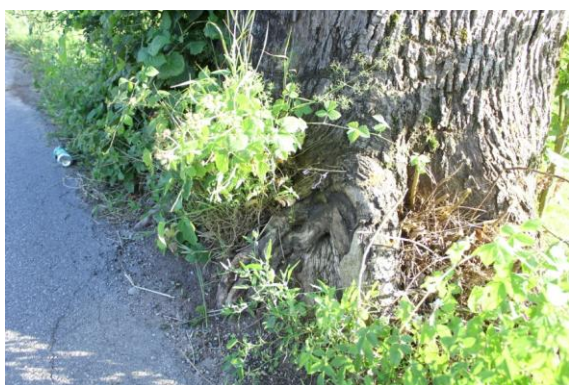
Slika 25: Poškodba korenin in korenin na A.

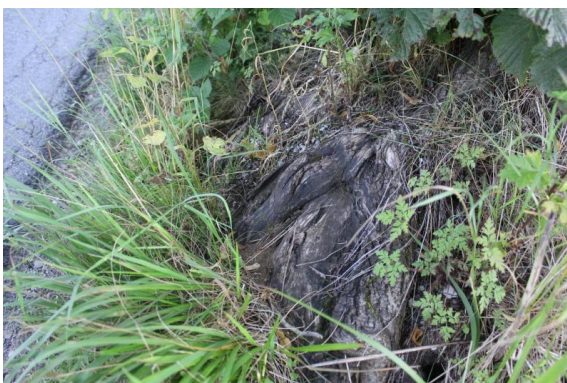
Slika 30: Nepreraščena poškodba trikotne oblike na koreničniku na A.

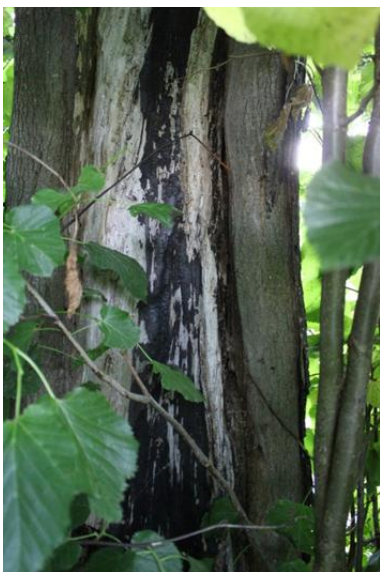
Ostale posebnosti: Drevo označeno za posek. Več rezov z znaki trohnenja in bul. Mrtva veja na višini 8 m na D. Veje levji rep v krošnji.

Slika 39: Nepreraščena poškodba čez celotno stran C od tal do višine 2,5 m z znaki trohnenja.

Ukrep: Zamenjati drevo z novim.

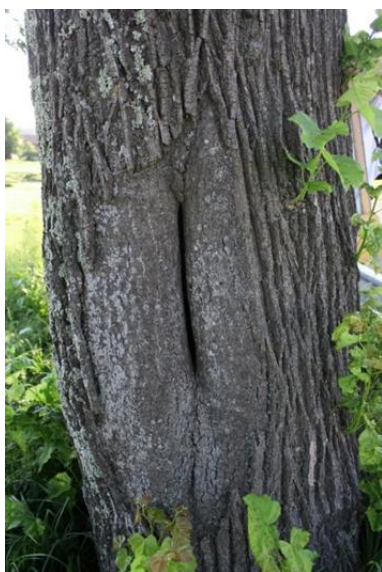
Slika 51: Nepreraščena vzdolžna poškodba na D.

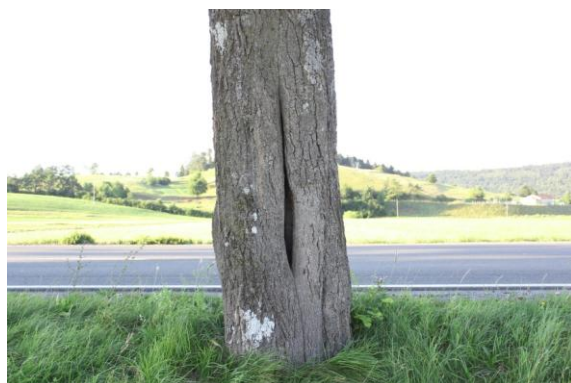
Slika 53: Vzdolžna poškodba oziroma vzdolžna duplina z vraščeno skorjo na C/D.

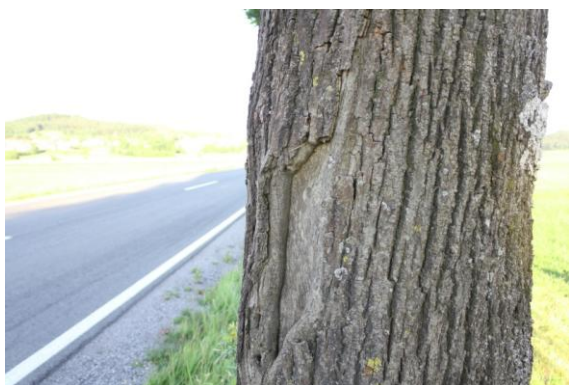
Slika 54: Nepreraščena poškodba na A/B.

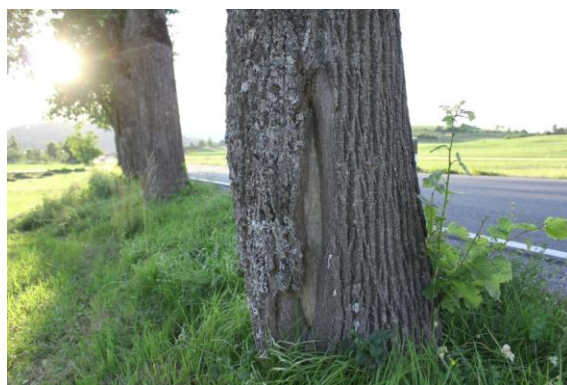
Slika 55: Vzdolžna nepreraščena poškodba na C/D.

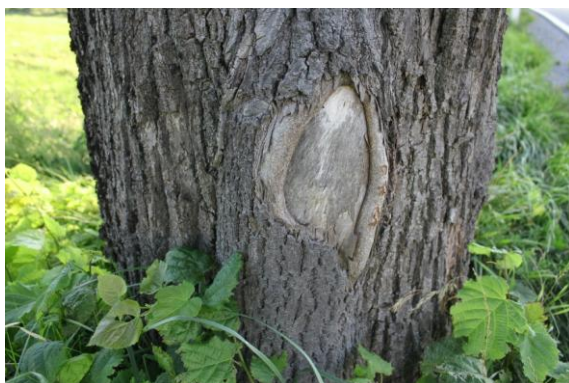
Slika 56: Nepreraščena poškodba premera 15 cm na D.

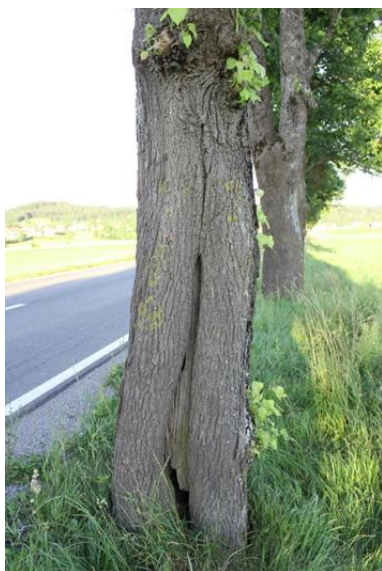
**Drevo št. 57**

Deblo: Zadebelitev premera 15 cm na višini 1 m na A. Duplina premera 5 cm z zadebelitvijo. Nepreraščena vzdolžna poškodba višine 1 m na B (slika 57). Pri dnu te poškodbe je votlina z vidnimi znaki trohnobe. Ta poškodba se nadaljuje v preraščeno z vraslo skorjo in sega do višine 2 m. Štrcelj premera 10 cm na C/D. Zadebelitev z rezi starejših epikormskih poganjkov na C/D (slika 58). Nepreraščena poškodba premera 20 cm z vidnimi znaki trohnobe na višini 30 cm na D.

Slika 57: Nepreraščena vzdolžna poškodba višine 1 m ter votlina pri dnu drevesa na B.

Ukrep: Vpeti varovalo med glavni veji.

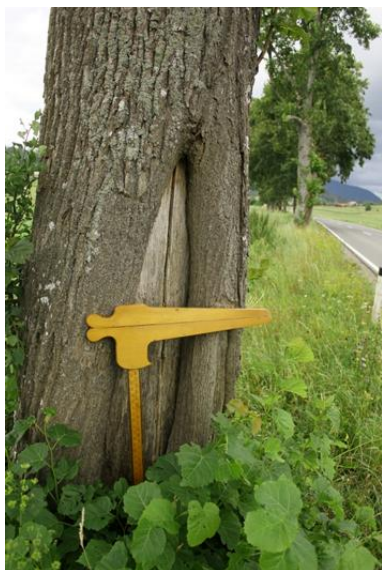
Slika 81: Nepreraščena trikotna poškodba širine 30 cm in višine 1,5 m na D/A.

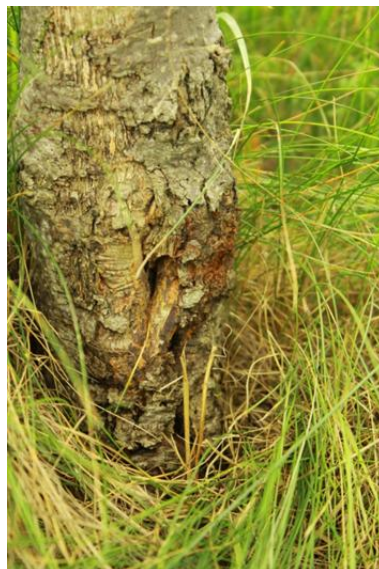
Slika 85: Poškodba na debelcu mladega drevesa zaradi nepazljive košnje.

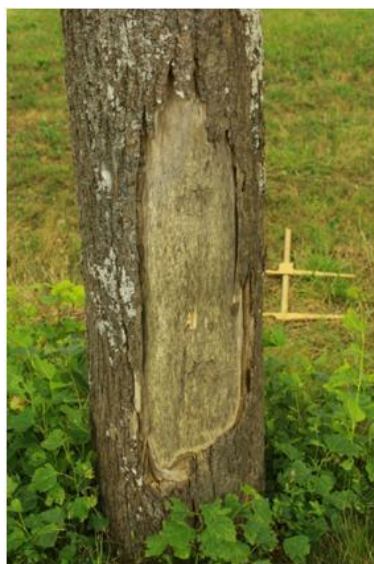
Slika 88: Nepreraščena poškodba na celotni strani A.

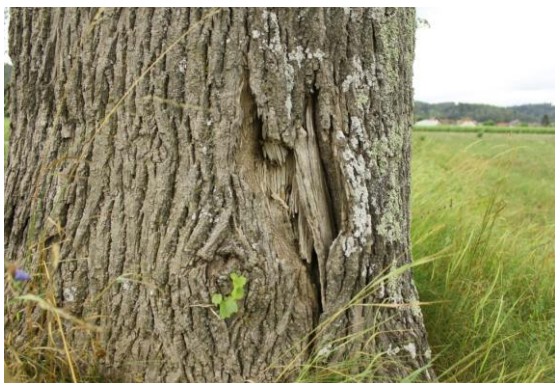
Slika 90: Nepreraščena mehanska poškodba na B/C.

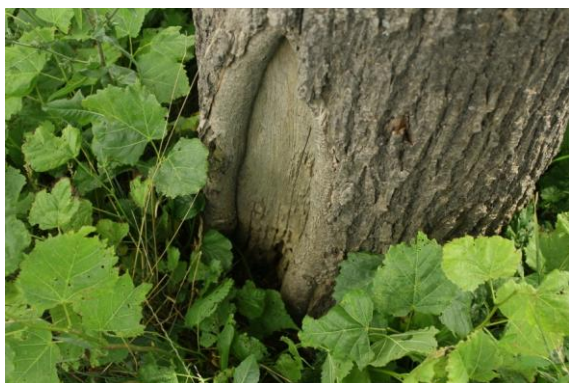
Slika 95: Nepreraščena poškodba pri dnu na A.

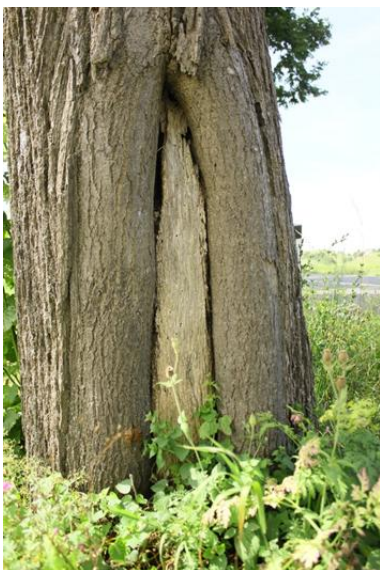
Slika 97: Nepreraščena poškodba trikotne oblike na D.

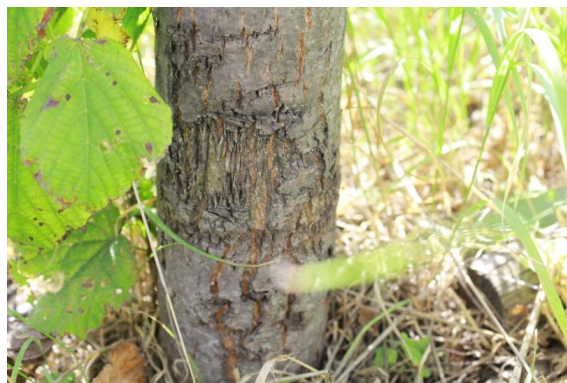
Slika 127: Prečna poškodba pri dnu na A.

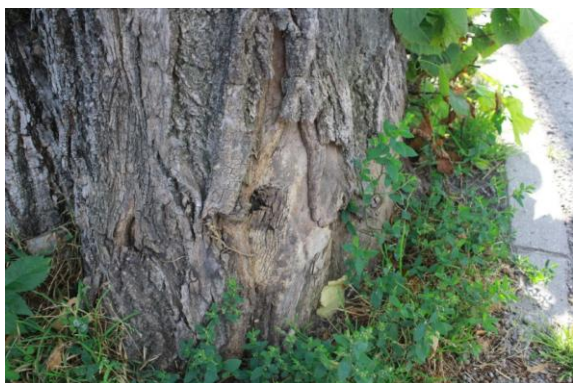
Slika 133: Nepreraščena poškodba korenčnika na D.

Ukrep: Urediti pločnik. Odstraniti veje levji rep.

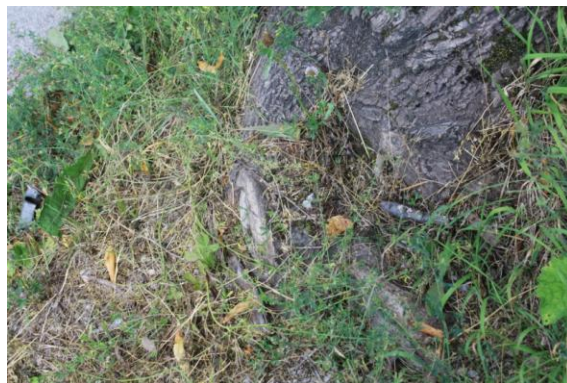
Slika 136: Površinske poškodbe korenin na.

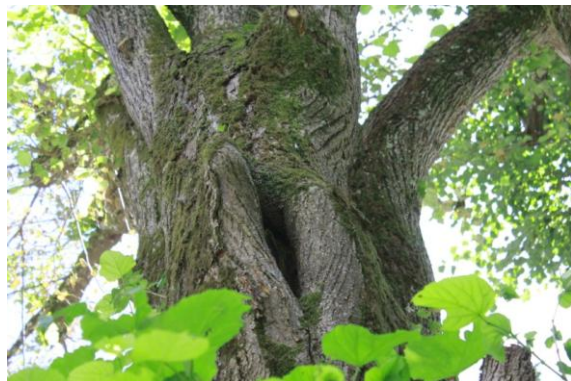
Ostale posebnosti: V krošnji prisotnih več štrcljev in duplin. Ovalna nepreraščena poškodba na veji dolžine 10 cm na C (slika 148). Prisotne veje levji rep. Po tleh ob drevesu prisotnih več suhih vej.

Slika 149: Ovalna nepreraščena poškodba na veji na C.

Ukrep: Zamenjati drevo.
