**STANJE DREVES V DREVOREDU MED PLANINO  
PRI RAKEKU IN MARTINJAKOM**

DIPLOMSKO DELO

Ljubljana, 2016

**CONDITION OF THE TREES IN THE TREE LINED LANE  
BETWEEN PLANINA BY RAKEK AND MARTINJAK**

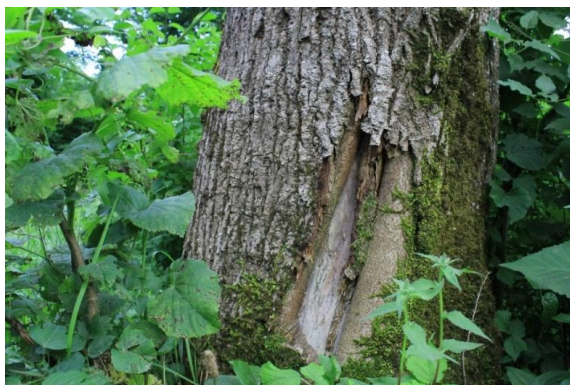
Deblo: Vzdolžna delno preraščena poškodba širine 8 in dolžine 20 cm pri dnu drevesa na A (slika 3). Nadaljuje se v višino kot delno preraščena. Na višini 1 m poškodba spet nepreraščena. Nepreraščen del širine 3 cm in dolžine 10 cm. Leva stran poškodbe ni preraščena s poranitvenim lesom.

Slika 3: Vzdolžna nepreraščena poškodba debla in koreninika na A.

Ukrep: Odstraniti epikormske poganjke. Vpeti varovala med glavni veji, saj oster kot izraščanja med vejama predstavlja večjo verjetnost preloma na mestu vrasle skorje.

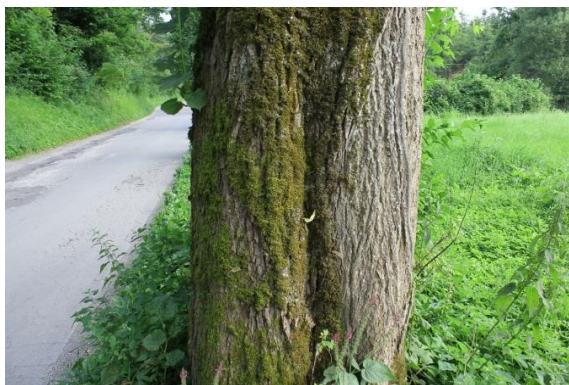
Slika 7: Žlebatost z vraslo skorjo višine 1,5 m na B.

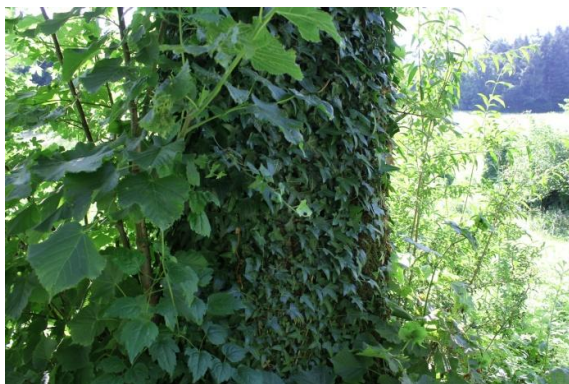
Ostale posebnosti: Bršljan prerašča deblo (slika 8). Ozka krošnja. Dve veji levji rep na B. Trhla veja na D. Drevo nagnjeno na A.

Slika 8: Bršljan na deblu drevesa št. 15.

Ukrep: Odstraniti trhlo vejo na D. Odstraniti veji levji rep.

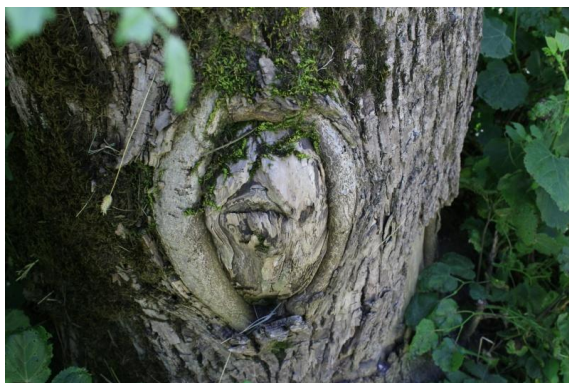
Slika 10: Nepreraščena poškodba oziroma bula na D.

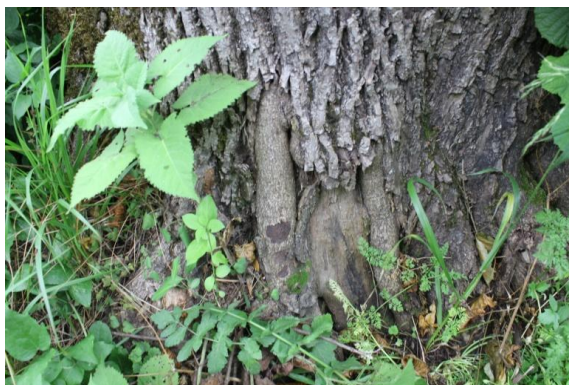
Slika 12: Nepreraščena poškodba korenčnika velikosti 30 cm na A.

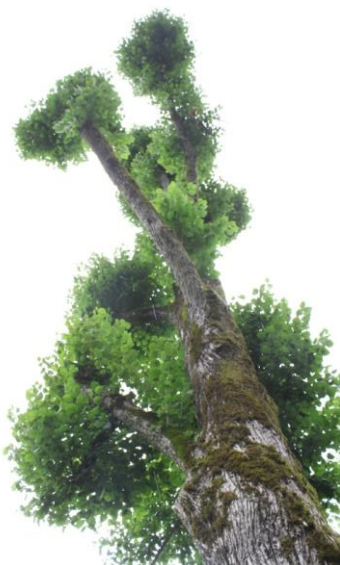
Ostale posebnosti: Drevo nagnjeno na C. Veliko rezov vej premera do 30 cm. Glavne veje obglavljene na premeru do 30 cm. Več vej levji rep. Krošnja drevesa močno presvetljena (slika 13).

Slika 13: Krošnja drevesa močno presvetljena.

Ukrep: Vpeti varovala med najdebelejše veje zaradi izpostavljenosti vej levji rep

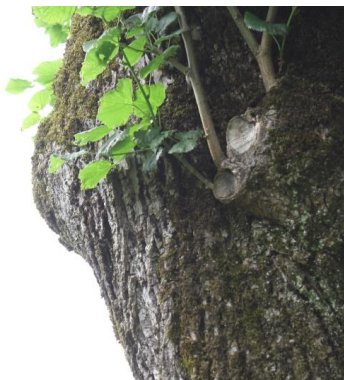
Slika 14: Bula premera 10 cm in rez preblizu debla z razkrojnimi procesom na vrhu reza na C.

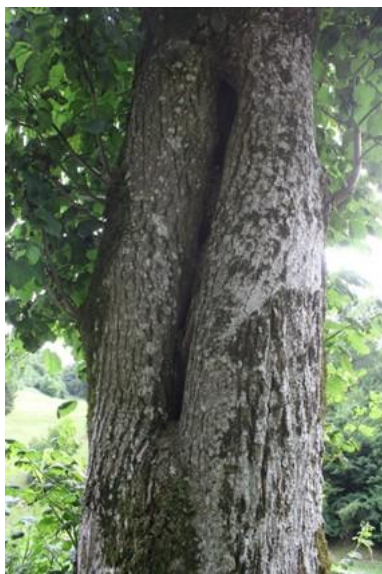
Slika 15: Nepreraščena vzdolžna duplina na A.

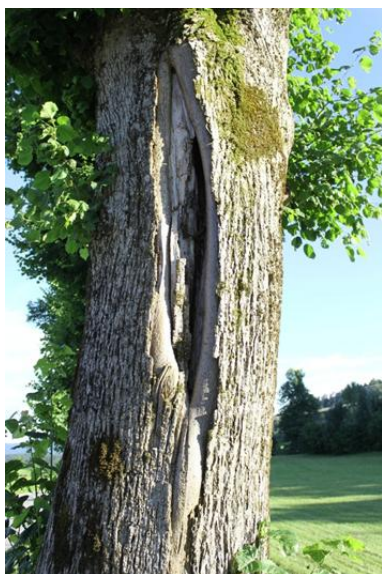
Slika 24: Delno preraščena poškodba čez celotno stran B.

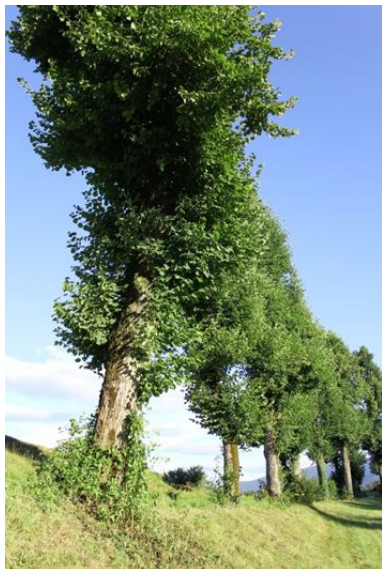
Ostale posebnosti: Nagnjenost drevesa na C (slika 26). Ozka krošnja in bujna zaraščenost drevesa s stresnimi epikormskimi poganjki.

Slika 26: Nagnjenost drevesa na C.

Ukrep: Presvetliti drevo.

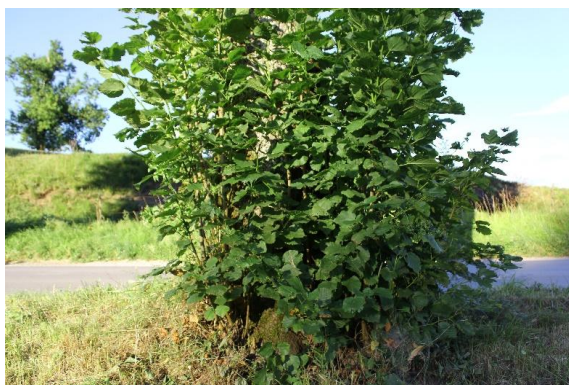
Slika 28: Močno izraščanje stresnih poganjkov na vse smeri.

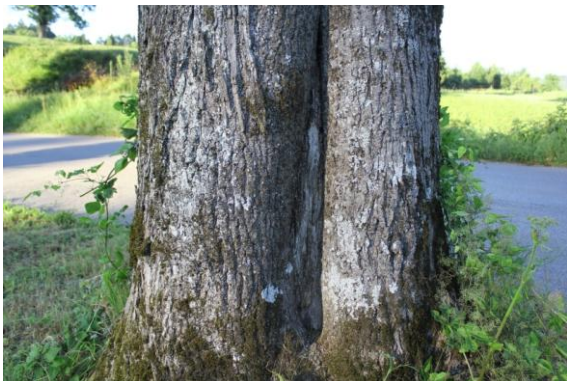
Slika 29: Vzdolžna duplina na B/C sega od koreničnika do višine 1,5 m.

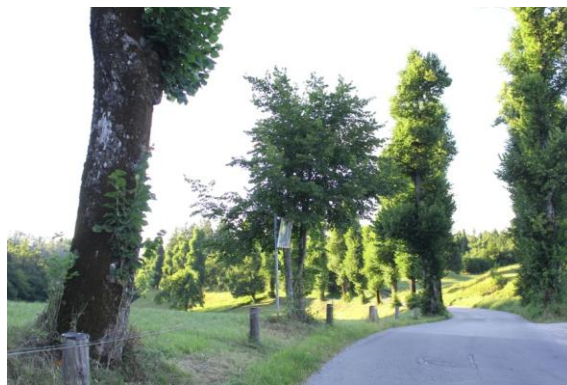
Slika 34: Nagnjenost drevesa št. 43.

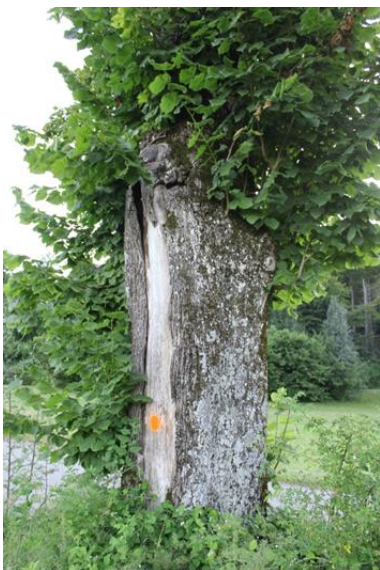
Slika 36: Vz dolžna razpoka skorje na B poteka od tal do višine 2 m

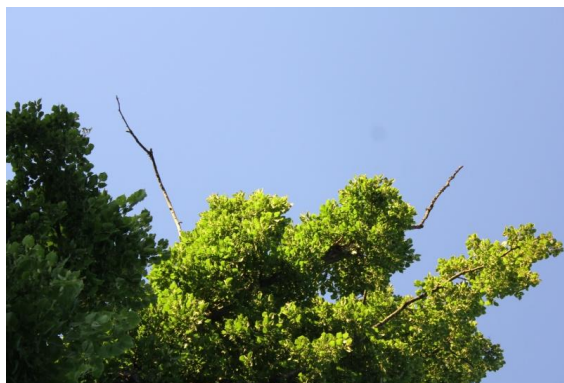
Ostale posebnosti: Mrtve veje na D/A in D (slika 37). Več vej levji rep. Drevo je označeno za posek. Trosnjak lesne glive na D (slika 38).

Slika 37: Mrtve veje na vrhu krošnje.

Ukrep: Odstraniti mrtve veje oziroma zamenjati drevo.

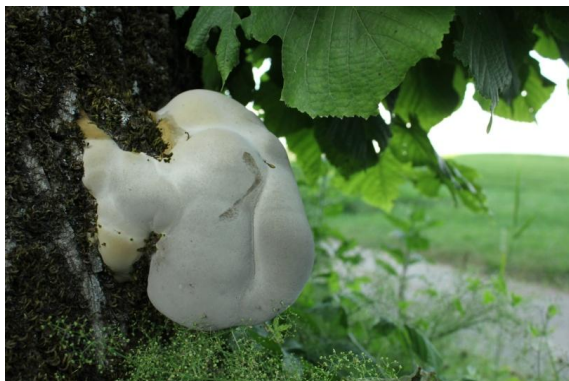
Slika 38: Trosnjak lesne glive na D.

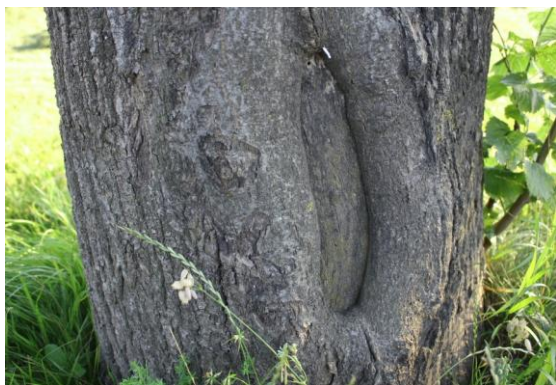
Slika 48: Nepreraščena vzdolžna poškodba pri dnu debla na A.

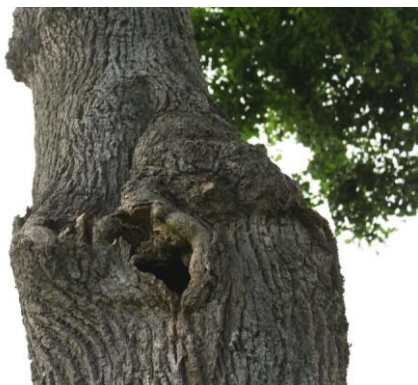
Slika 63: Zadebelitev z duplino z vidnimi znaki trohnenja na C.

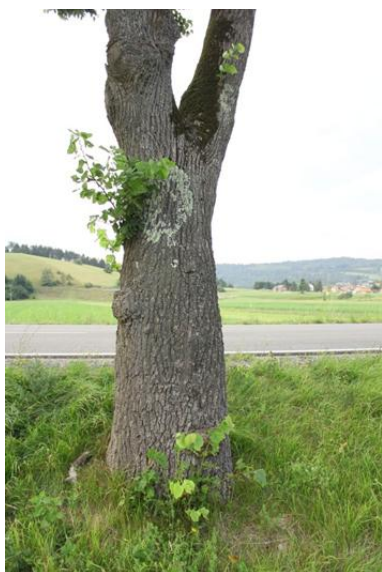
Slika 64: Zadebelitev debla in bula na B/C.

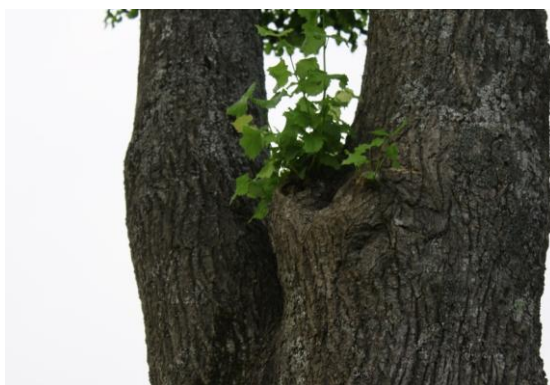
Slika 66: Duplina premera 30 cm na C.

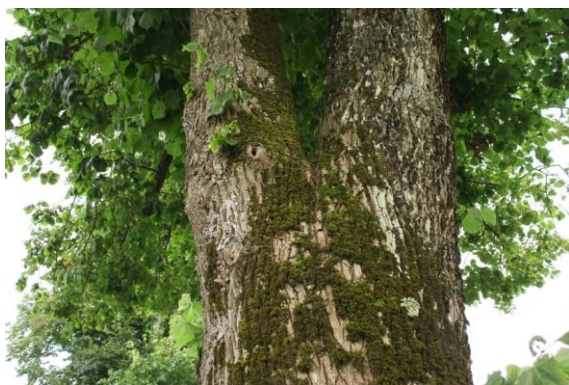
Slika 68: Vrasla skorja na B.

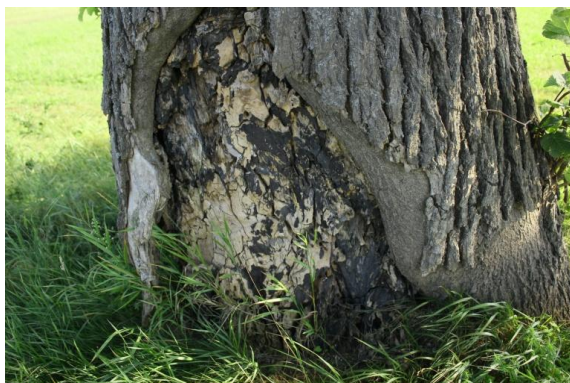
Slika 70: Nepreraščena poškodba z vidnimi znaki razkroja na A.

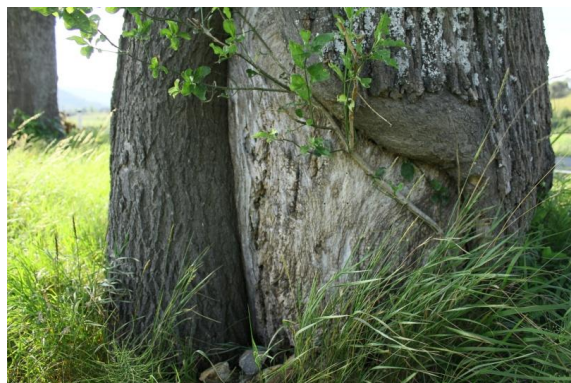
Slika 71: Nepreraščena poškodba vhodnimi oziroma izletnimi luknjami insektov.

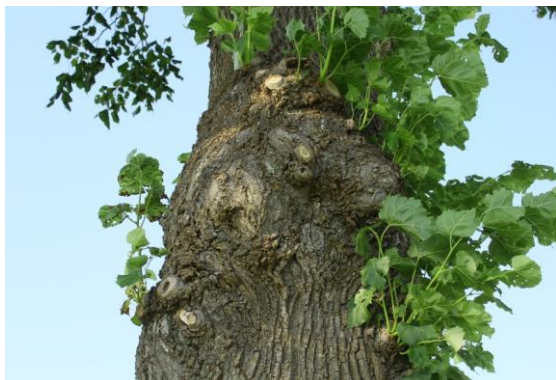
Slika 72: Zadebelitev z mnogo rezi na C.

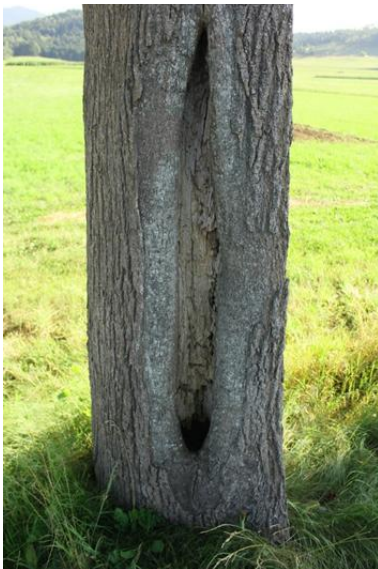
Slika 73: Vzdolžna razpoka globine 30 cm in širine 15 cm z znaki trohnenja v notranjosti na A.

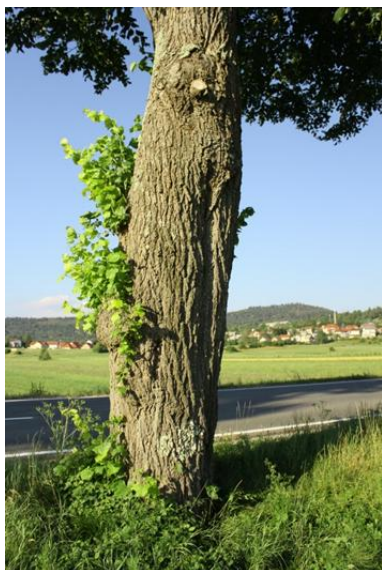
Slika 74: Žlebatost na C.

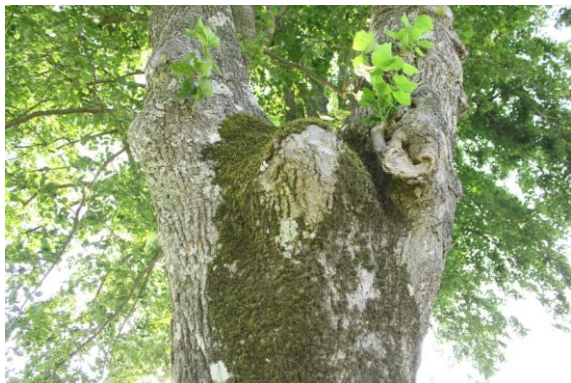
Slika 77: Zadebelitev in duplina na nastavku za krošnjo na D.

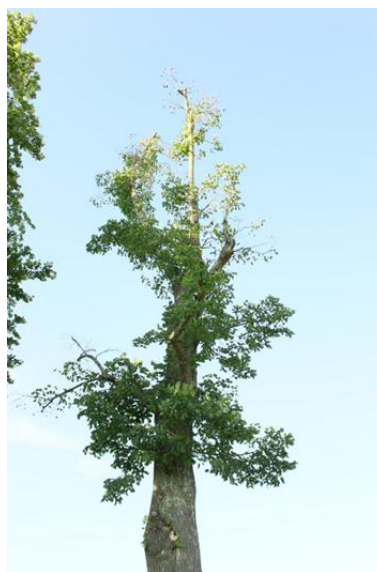
Slika 79: Močno obžagano drevo.

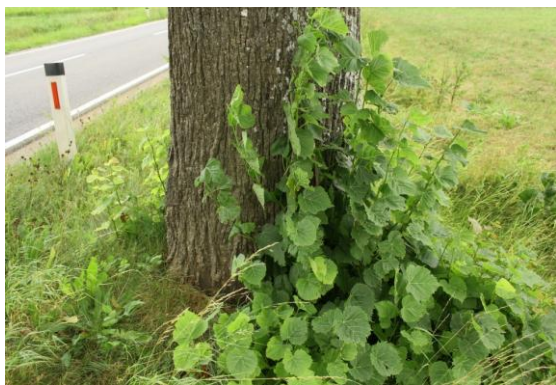
Slika 86: Bujni letošnji epikormski poganjki.

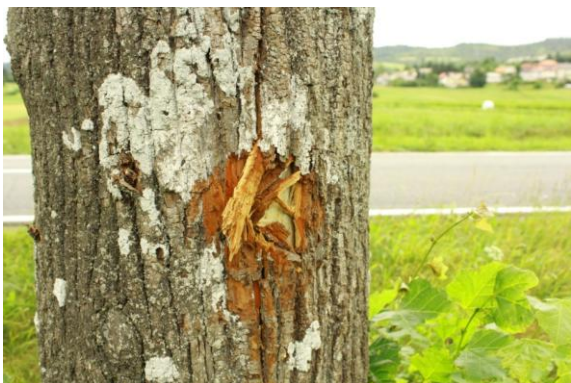
Slika 87: Poškodovana skorja na C se nadaljuje proti dnu kot vzdolžna razpoka.

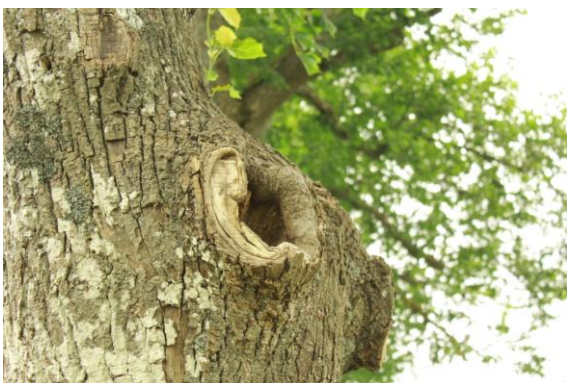
Slika 89: Duplini premera 20 cm na nastavku za krošnjo na C

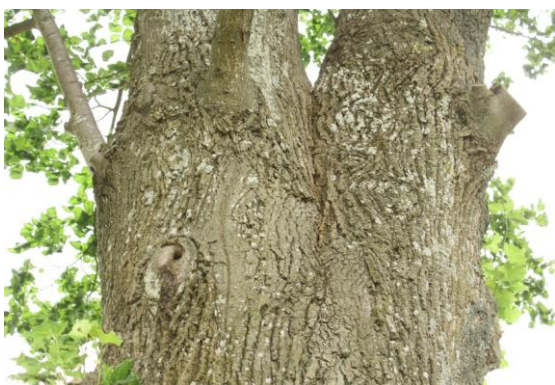
Slika 91: Vrasla skorja globine 1 m na C in živi štrcelj na D.

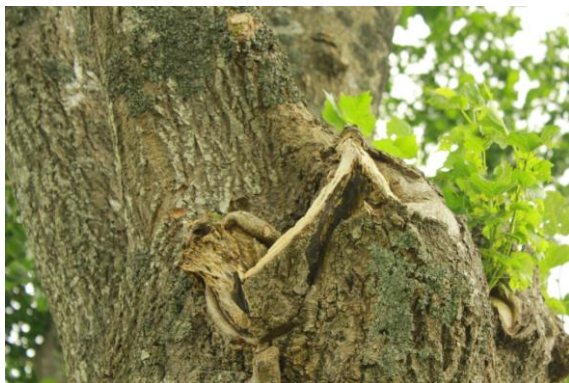
Slika 92: Duplina z zadebelitvijo na C.

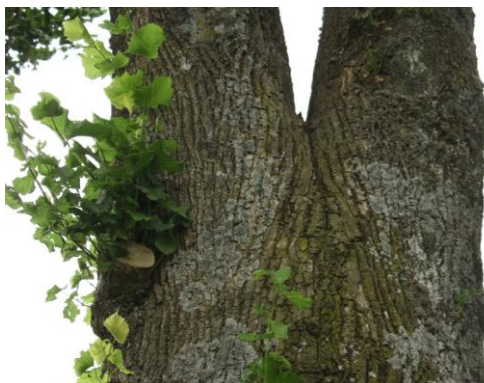
Slika 93: Vrasla skorja globine 0,5 m na A.

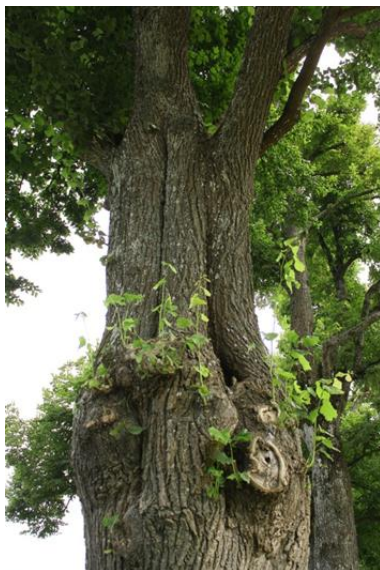
Slika 96: Zadebelitev z več rezi na višini 2 m na C in žlebatost z vraslo skorjo na C.

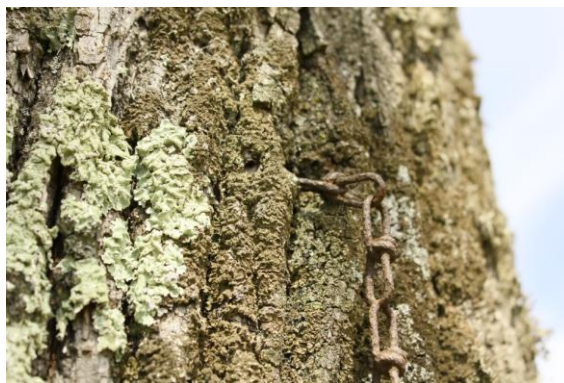
Slika 98: Vraščen kos verige na višini 3 m na C.

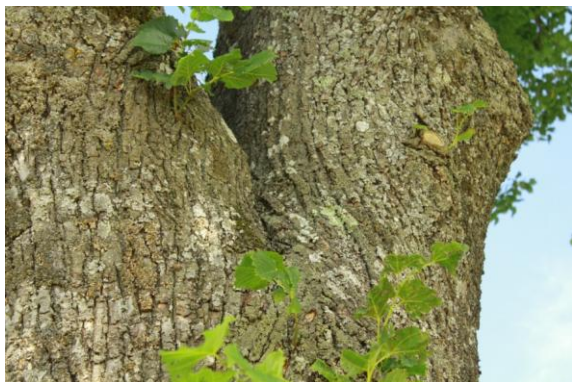
Slika 99: Vrasla skorja globine 20 cm na A.

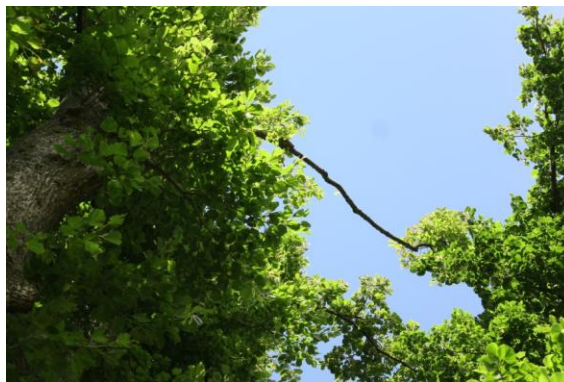
Ostale posebnosti: Mrtva veja premera več kot 5 cm na višini 10 m na D (slika 100). Več štrcljev dolžine do 15 cm na veji na D.

Slika 100: Mrtva veja na višini 10 m.

Ukrep: Odstraniti mrtvo vejo. Skrajšati štrclje na veji na D. Vpeti glavne veje.

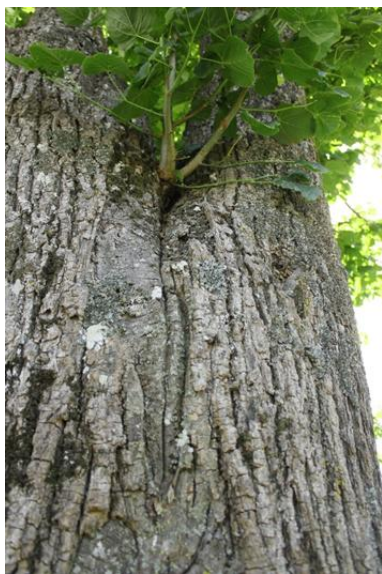
Slika 101: Vrasla skorja globine in letošnji epikormski poganjki med glavnima vejama.

**Ukrep:** Vpeti varovalo med glavni veji in odstraniti epikormske poganjke na A, ki poganjajo med glavnima vejama.

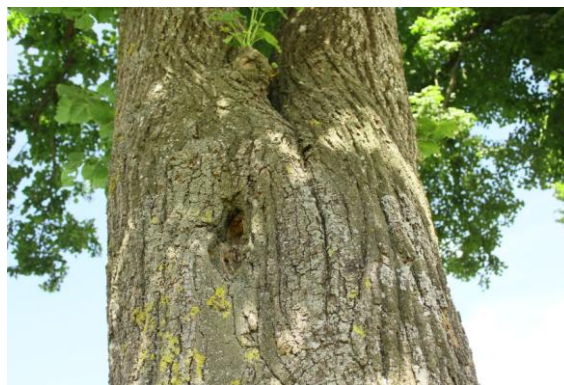
Slika 102: Vrasla skorja globine 0,5 m in duplina premera 10 cm na C.

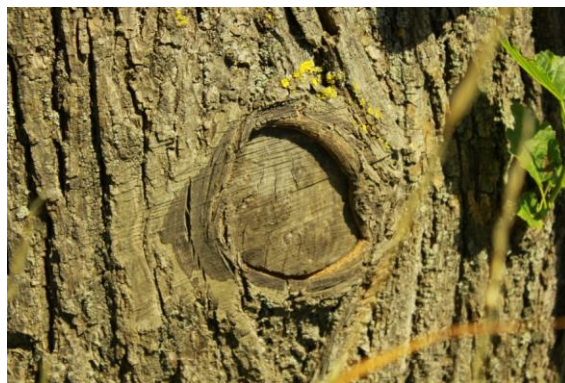
Slika 104: Rez veje preblizu debla.

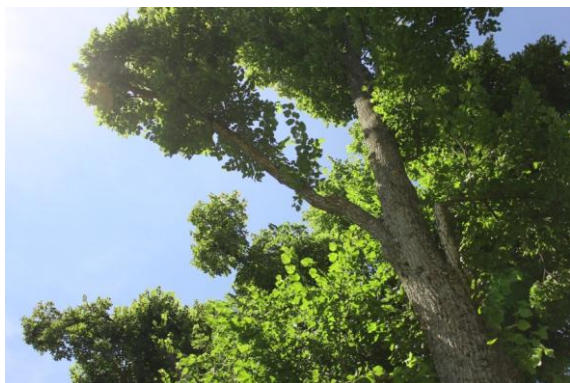
Ostale posebnosti: Veja levji rep na C (slika 107).

Slika 107: Veja levji rep na C.

Ukrep: Vpeti varovalo med glavni veji. Odstraniti veje levji rep.

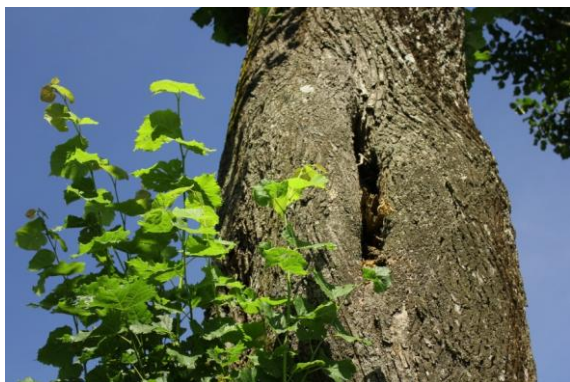
Slika 108: Duplina vzdolžne oblike na C.

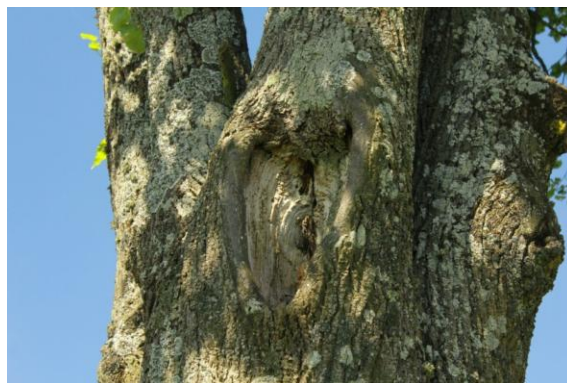
Deblo: Duplina premera 25 cm na nastavku za krošnjo na C (slika 110).

Slika 110: Duplina premera 25 cm na nastavku za krošnjo na C.

Ukrep: Vpeti varovalo med glavne veje.

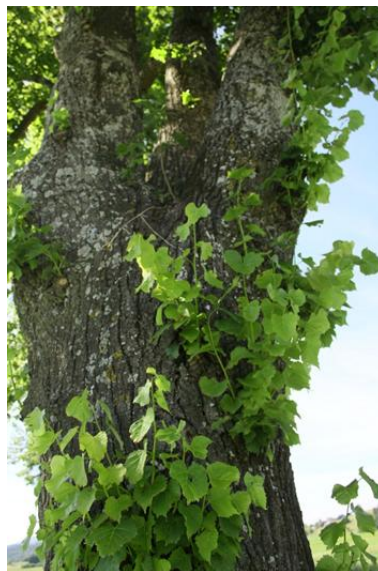
Deblo: Več bul in rezov, iz katerih poganjajo letošnji epikormski poganjki (slika 112). Nepreraščena poškodba višine 10 cm na višini 1 m na A. Nepreraščena poškodba na višini 1,5 m višine 20 cm na D (slika 111).

Slika 112: Več bul in rezov, iz katerih poganjajo letošnji epikormski poganjki.

Ukrep: Vpeti varovala med glavne veje.

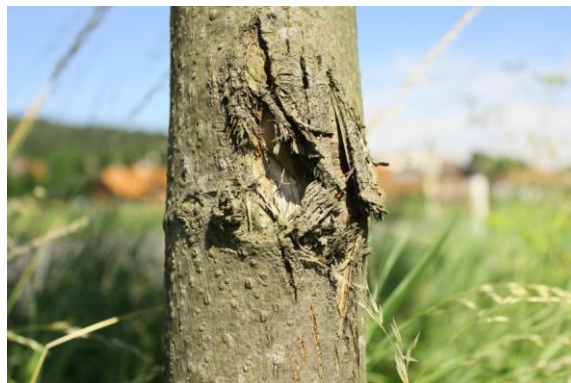
Deblo: Nepreraščeni poškodbi premera 5 cm na višini 20 cm na B in nepreraščena poškodba z razpokano skorjo premera 5 cm na višini 0,5 m na C (slika 114). Prečna mrazna razpoka na A (slika 115).

Slika 114: Prečna razpoka na A.

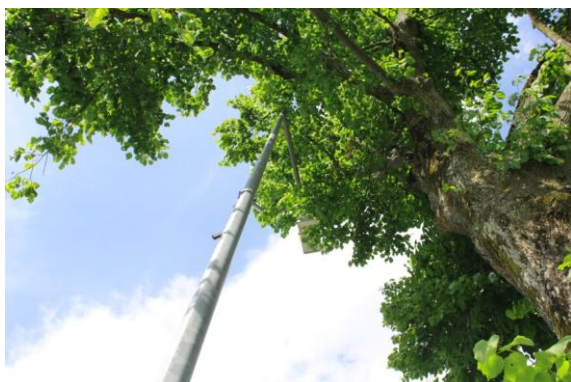
Ostale posebnosti: Prva veja na D dve duplini na dolžini 1 m (slika 118). Veje drevesa se stikajo z ulično svetilko (slika 117).

Slika 117: Veje drevesa in ulična svetilka se stikajo.

Ukrepi: Odstraniti veje okoli ulične svetilke.

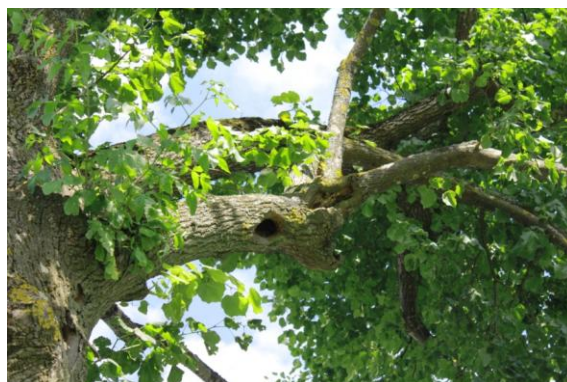
Slika 118: Duplini na veji na D.

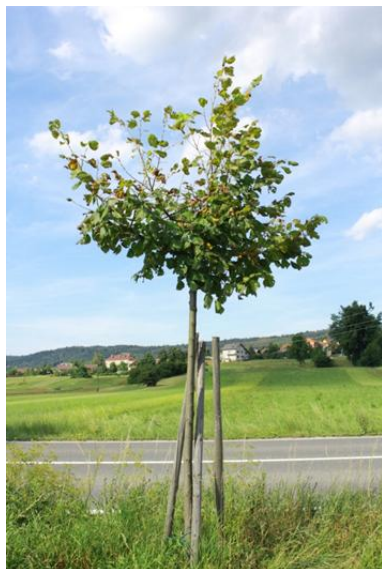
Slika 119: Drevesce št. 117.

Deblo: Prečna razpoka pri dnu na A, najverjetneje zaradi košnje z ročno motorno kosilnico. Vzdolžna razpoka na D. Razpokana skorja na D.

Ukrep: Zamenjati drevo.

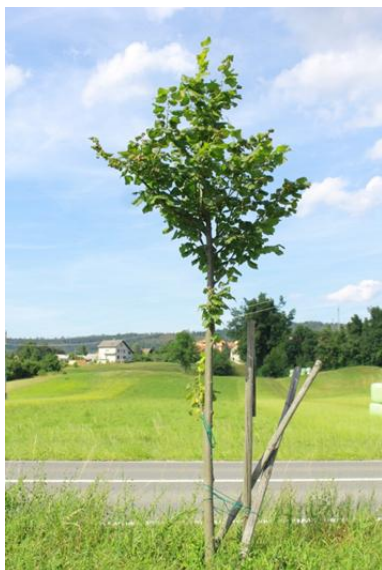
Slika 121: Mlado drevesce št. 118.

Začetek krošnje: Dve glavni veji sta v stiku.

Ostale posebnosti: Prelomljen vrh.

Ukrep: Oblikovati glavno smer glavnih vej.

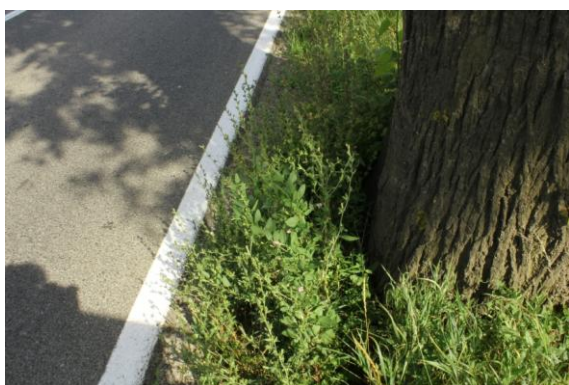
Ostale posebnosti: Duplina premera 10 cm na veji v smeri C. Več bul na vejah v krošnji. Drevo raste le 0,5 m od glavne ceste (slika 122). Veja levji rep.

Slika 122: Drevo raste 0,5 m od glavne ceste.

Ukrep: Odstraniti vejo levji rep.

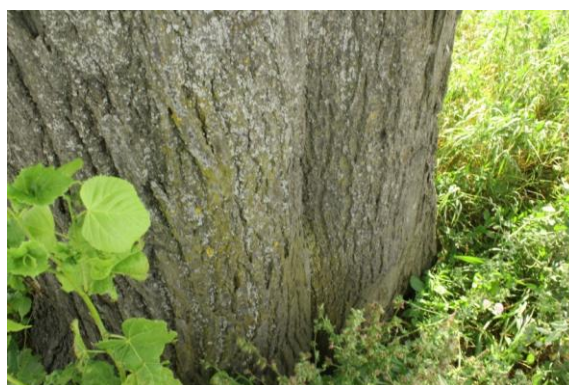
Deblo: Epikormski poganjki. Zadebelitev na C. Odžagana veja premera nad 40 cm na višini 2 m na A. Vzdolžna preraščena poškodba višine 1 m na D. Žlebatost na A (slika 123).

Slika 123: Žlebatost na A.

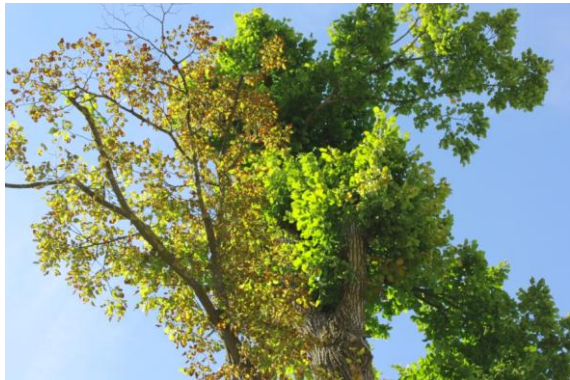
Glavni veji obglavljene (slika 125). Veje levji rep.

Slika 125: Na pol suha veja in obglavljene glavne veje.

Ukrep: Odstraniti suho vejo.

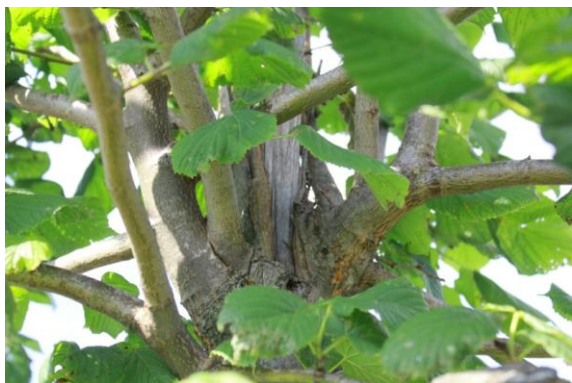
Slika 126: Prelom na nastavku za krošnjo in štrcelj na sredini nastavka za krošnjo.

Ukrep: Ohraniti veje na A, C in D. Ostale odstraniti. Presvetliti krošnjo.

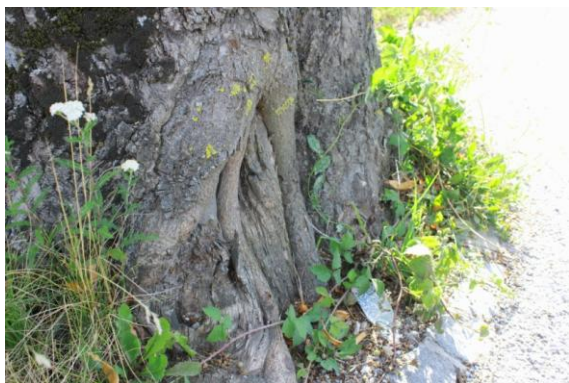
Slika 137: Nepreraščena poškodba korenčnika na A.

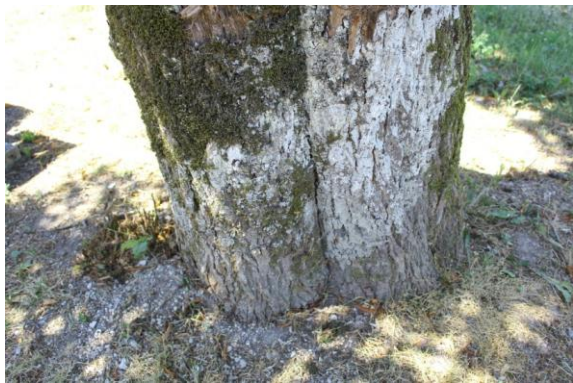
Slika 138: Žlebatost z vraslo skorjo na A.

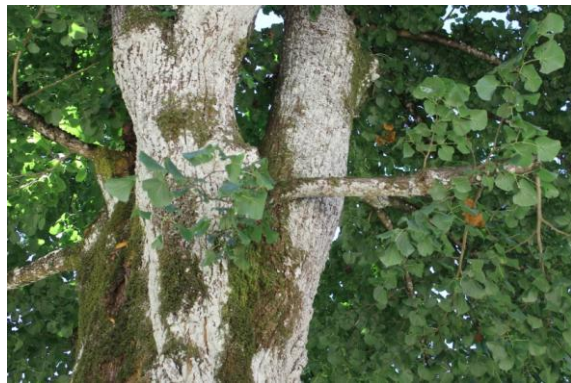
Slika 139: Štrcelj na začetku krošnje.

Ukrep: Odstraniti štrcelj na B. Vpeti varovala med glavne veje z največ vrasle skorje. Odstraniti vejo levji rep.

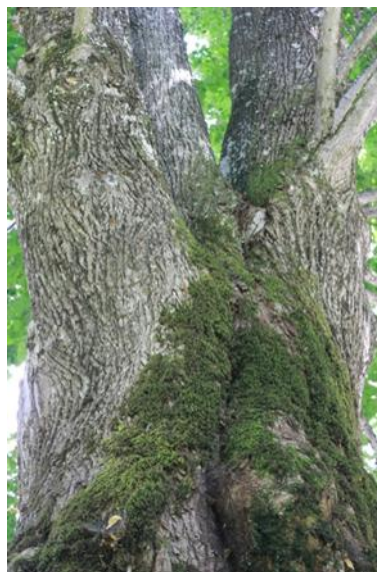
Slika 141: Vrasla skorja globine na D.

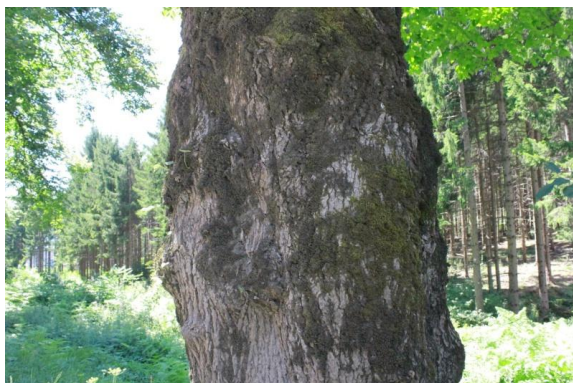
Slika 143: Zadebelitev debla na višini 1 m.

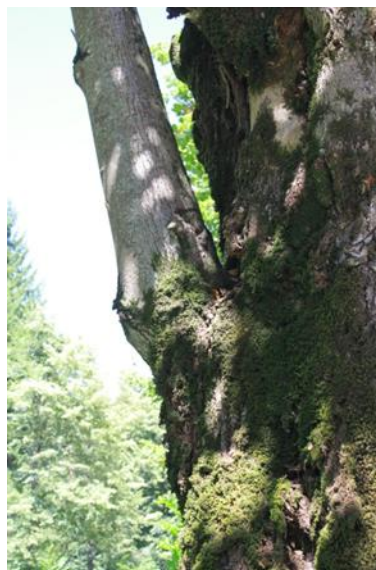
Slika 144: Šibko vpeta veja v drevo na D.

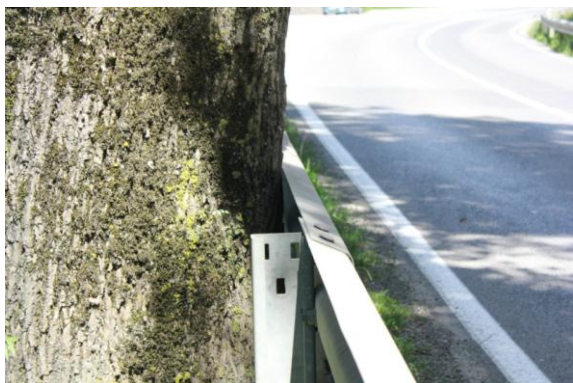
Ostale posebnosti: Na veji na D duplina premera 30 cm na D. Nagnjenost na A. Drevo raste 2 cm od varovalne ograje ob cesti (slika 145). Veja levji rep na B in C.

Slika 145: Drevo raste 2 cm od varovalne ograje ob cesti.

Ukrep: Vpeti varovalo med glavni veji. Odstraniti veje levji rep.

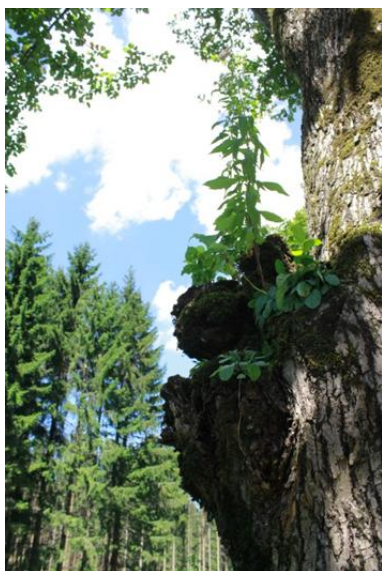
Slika 146: Razkrojeni štrcelj z duplino na C, v kateri rastejo zeli.

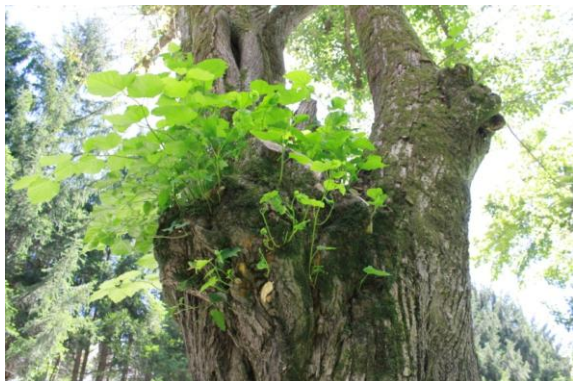
Slika 148: Več rezov vej na zadebelitvi pod nastavkom za krošnjo na D.

Ukrep: Zamenjati drevo.

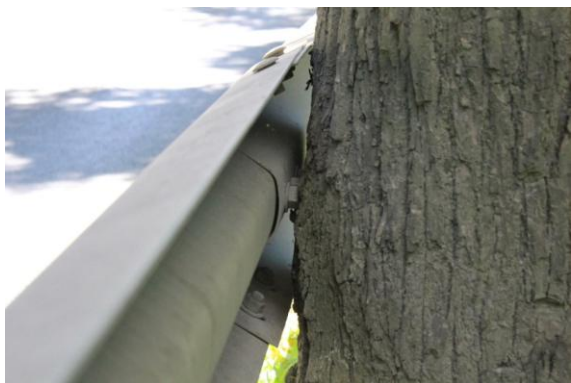
Slika 152: Drevo v stiku z zaščitno ograjo ob prometnici.

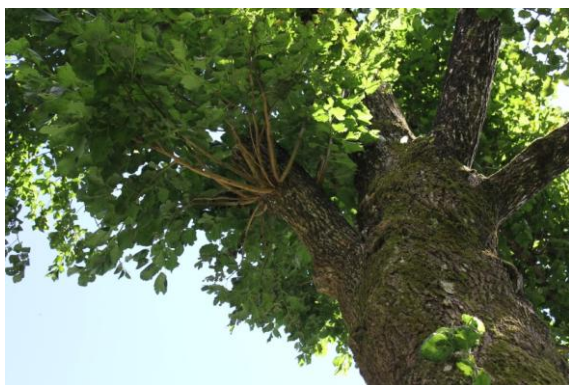
Slika 158: Obglavljena veja premera 20 cm z bujnimi letošnjimi epikormskimi poganjki.

Ukrep: Odstraniti veje levji rep.

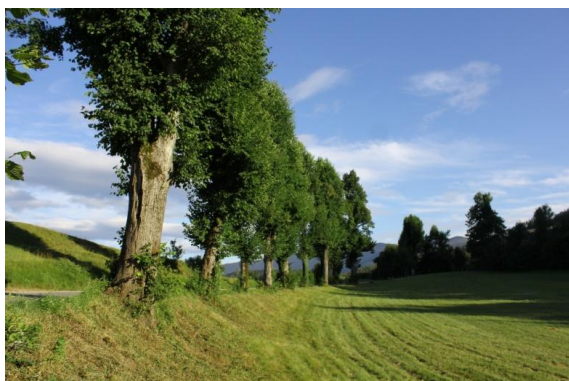
onemogočena, zato smo se lahko osredotočili le na zasutost korenin. Na sliki 166 je moč opaziti zasuta drevesa v zadnjem delu prvega dela drevoreda.

Slika 166: V prvem delu drevoreda se lepo vidi delna zasutost korenin. Manj so zasute na strani C.

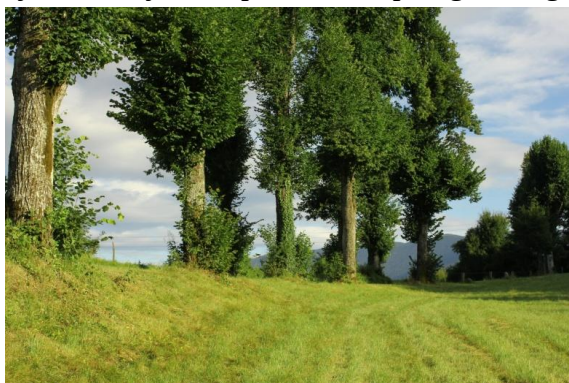
Variabilnost poškodb na deblu je velika. Večji delež poškodb na deblu je abiotnega izvora, predvsem zaradi gradbenih del na cestišču, naletov vozil, pluženja ceste. Velik del poškodb je vzdolžnih in delno preraščenih ali nepreraščenih. Vidne so poškodbe zaradi nepazljive košnje pri mladih drevesih. Velik del poškodb na deblu je nastalo pri odlomih vej v žledu leta 2014, ko so bila drevesa močno poškodovana. Posledice mnogih (tudi nepravilnih) rezov so štrclji in dupline z vidnimi znaki trohnenja. Pri vsej škodi se je bilo nemogoče držati vseh standardov, ki narekujejo obžagovanje dreves, ki so šteta kot naravna dediščina. Posledica skupka vseh poškodb, zlomov in samopoškodovalnih učinkov je reakcija na zmanjšanje krošnje, ki jo drevo poskuša nadomestiti z bujnimi epikormskimi in adventivnimi stresnimi poganjki (slika 168), ki pa nekako tudi narekujejo prihodnost teh dreves, saj so epikormski in adventivni poganjki zaradi slabše vpetosti vej in hitre rasti poganjkov mnogo bolj dovzetni za zlome. Mladi epikormski poganjki so mnogo bolj izpostavljeni poškodbam zaradi snega in patogenov (*Nectria cinnabarina* (Tode) Fr.). Tako obnašanje imenujemo strategija vztrajnosti in je zelo pomembno za lipe, predvsem zaradi njihove majhne odpornosti na patogene organizme (Radoglou in sod., 2009).

Slika 168: Prisotnost epikormskih in adventivnih poganjkov.

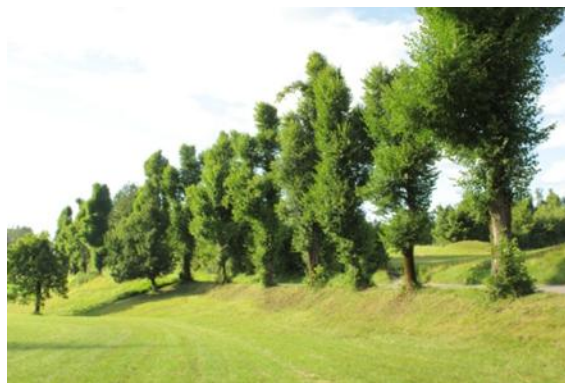
Vizualna ocena stanja krošenj je bila otežena zaradi poškodb, odlomov, zadebelitev starih trohnečih in netrohnečih rezov obžagovanja različnih starosti in posledično bujne zarasti stresnih poganjkov pri vseh drevesih (slika 176). Tako ni krošnje, ki ne bi bila zaraščena z adventivnimi poganjki.

Slika 176: Bujna rast adventivnih poganjkov v krošnjah 1. dela drevoreda.
